## INWENTARYZACJA FOTOGRAFICZNA WIEŻBY DACHOWEJ

**POBOROWO**  
DZIAŁKA NR 10/1 OBRĘB EWIDENCYJNY POBOROWO

BUDYNEK ZABYTKOWEJ SZKOŁY

RZUT ISTNIEJĄCEJ WIEŻBY DACHOWEJ

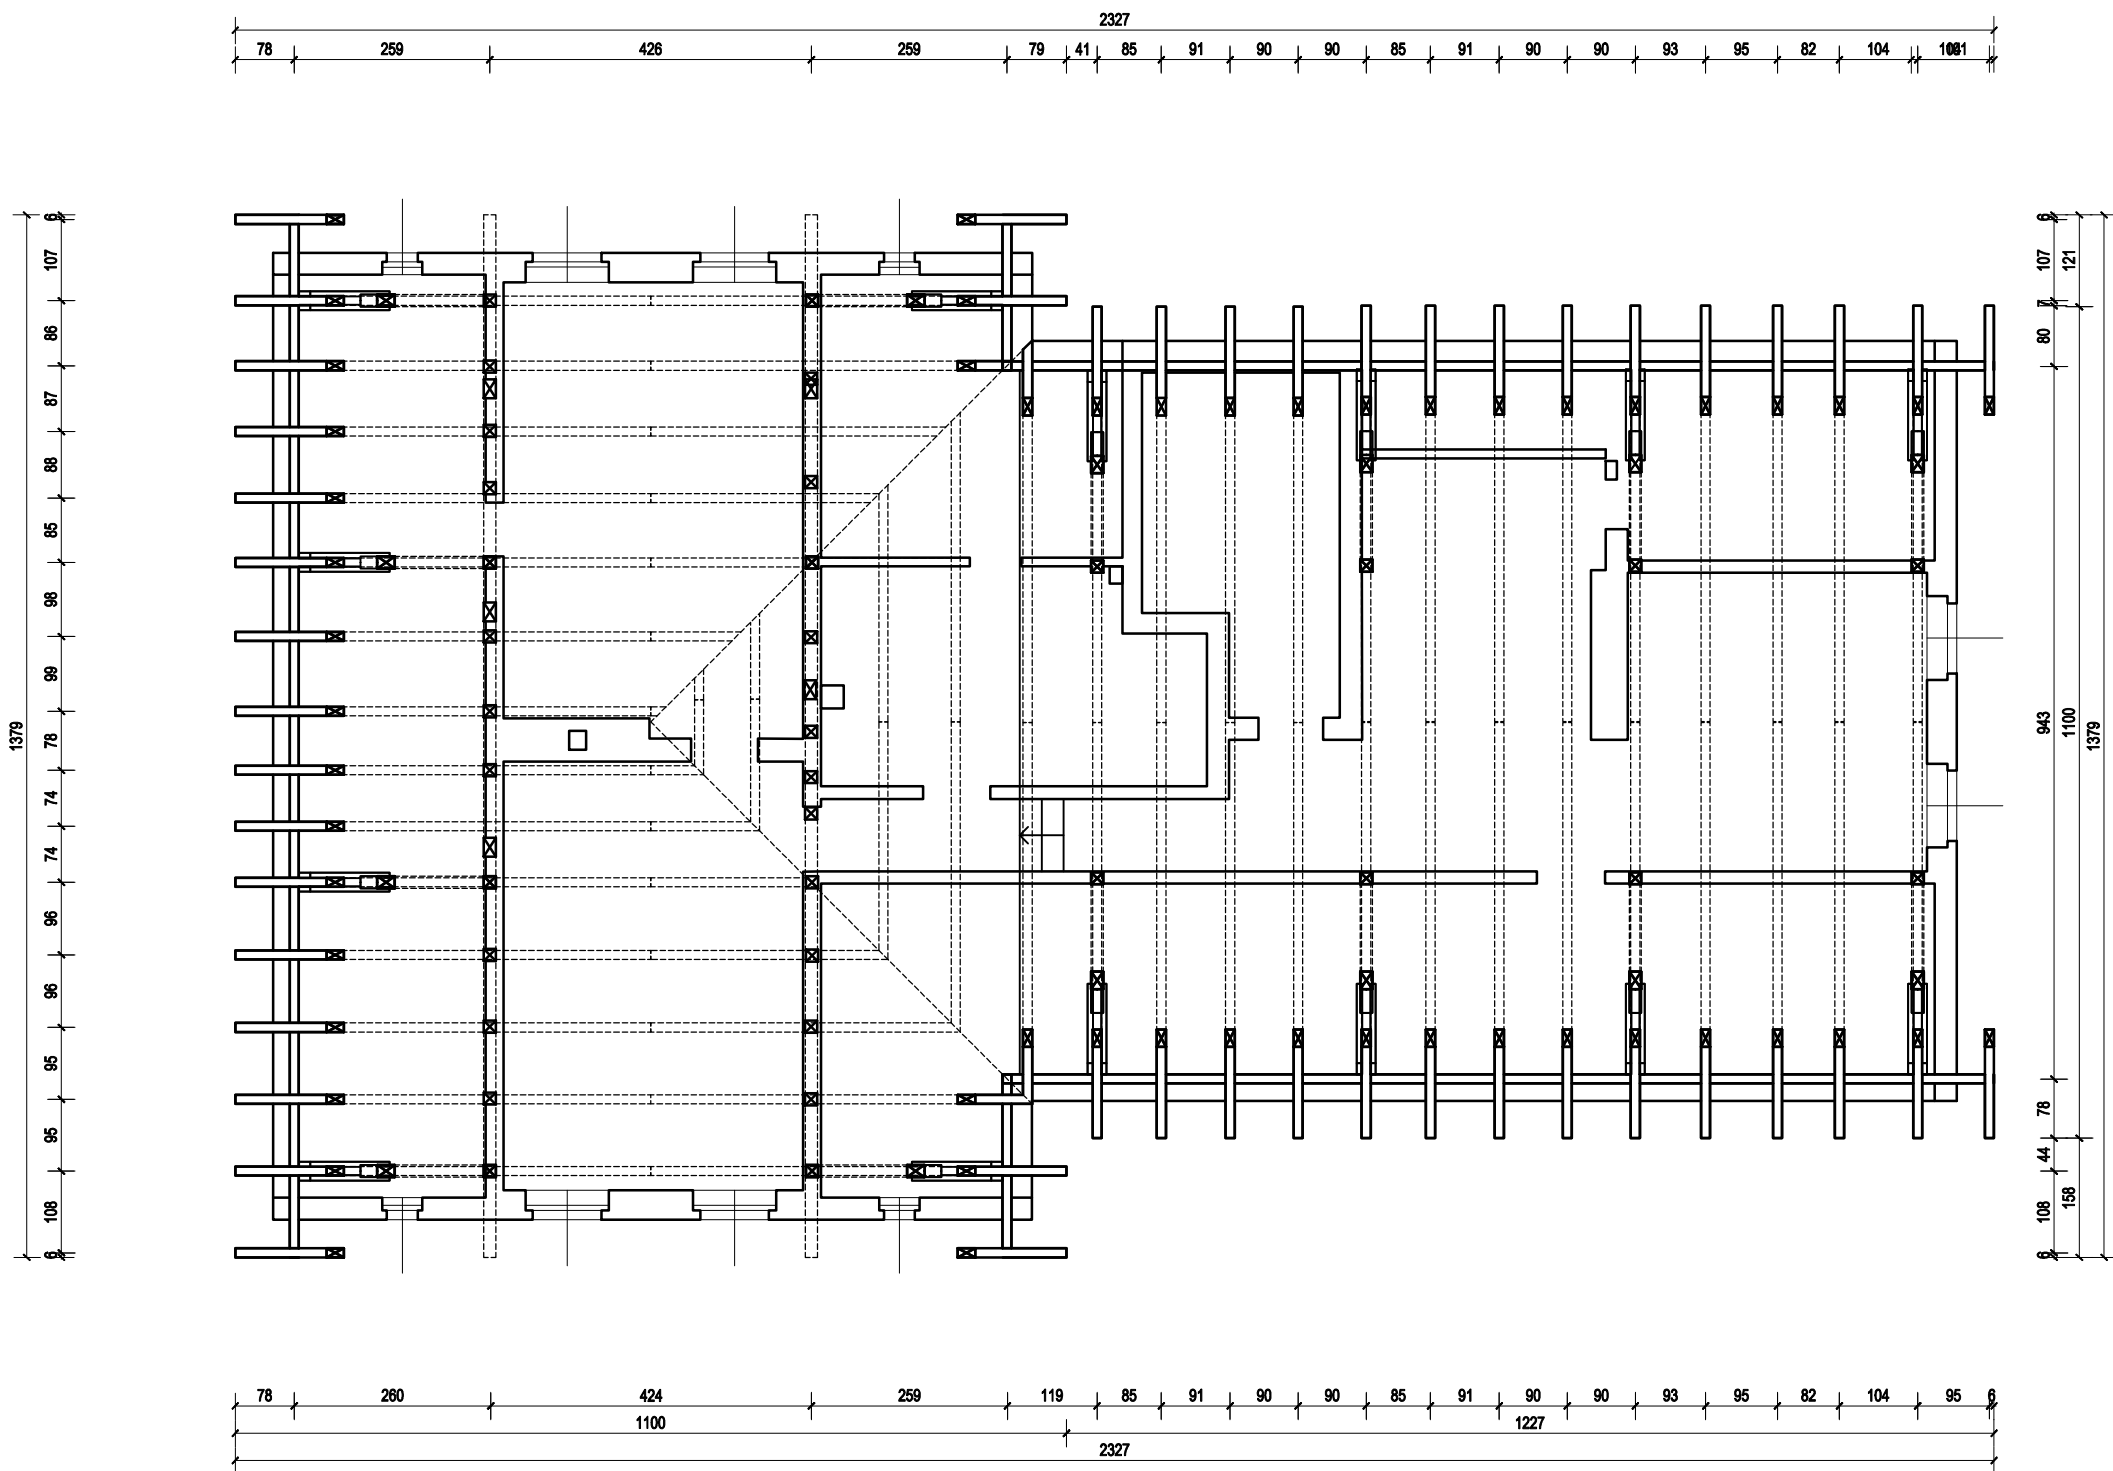
SZCZEGÓŁ ZAKOŃCZENIA KROKWI ORAZ MURŁAT  
SKALA 1 : 20

WNIOSKI:  
W TRAKCIE WIZJI LOKALNEJ ORAZ POPRZECZ ANALIZĘ POSZCZEGÓLNYCH  
ELEMENTÓW WIEŻBY DACHOWEJ, ZE WZGLĘDU NA LICZNE USZKODZENIA  
ELEMENTÓW W SKUTEK ATMOSFERYCZNY, A TAKŻE PALNOWANE DOŁOŻENIE  
OBCIĄŻEŃ W POSTACI DACHÓWKI KARPIÓWKI, ZALECA SIĘ ZREKONSTRUOWANIE  
WIEŻBY DACHOWEJ Z WYMIANĄ ELEMENTÓW KONSTRUKCYJNYCH.  
W ZWIĄZKU Z OBECNIE OBOWIĄZUJĄCYMI WSPÓŁCZYNNIKAMI OBLICZENIOWYMI,  
MOŻE ZAJŚĆ KONIECZNOŚĆ ZWIĘKSZENIA PRZEKROJÓW ELEMENTÓW KONSTRUKCJI  
DACHU ORAZ ICH ILOŚĆ.
