Ekspertyza techniczna w zakresie bezpieczeństwa pożarowego  
w związku z dostosowaniem do przepisów przeciwpożarowych –  
**POPRAWIONA O UZUPEŁNIENIE INFORMACJI**  
**Budynków nr 1 i 2 Zespołu Szkół Centrum Kształcenia Rolniczego**  
**im. Władysława Grabskiego w Sędziejowicach**  
**(Sędziejowice Kolonia 10, 98-160 Sędziejowice, działka nr 25/1,**  
**jedn. ewid. 100303\_2.0021.25/6)**

## 1. Przedmiot opracowania

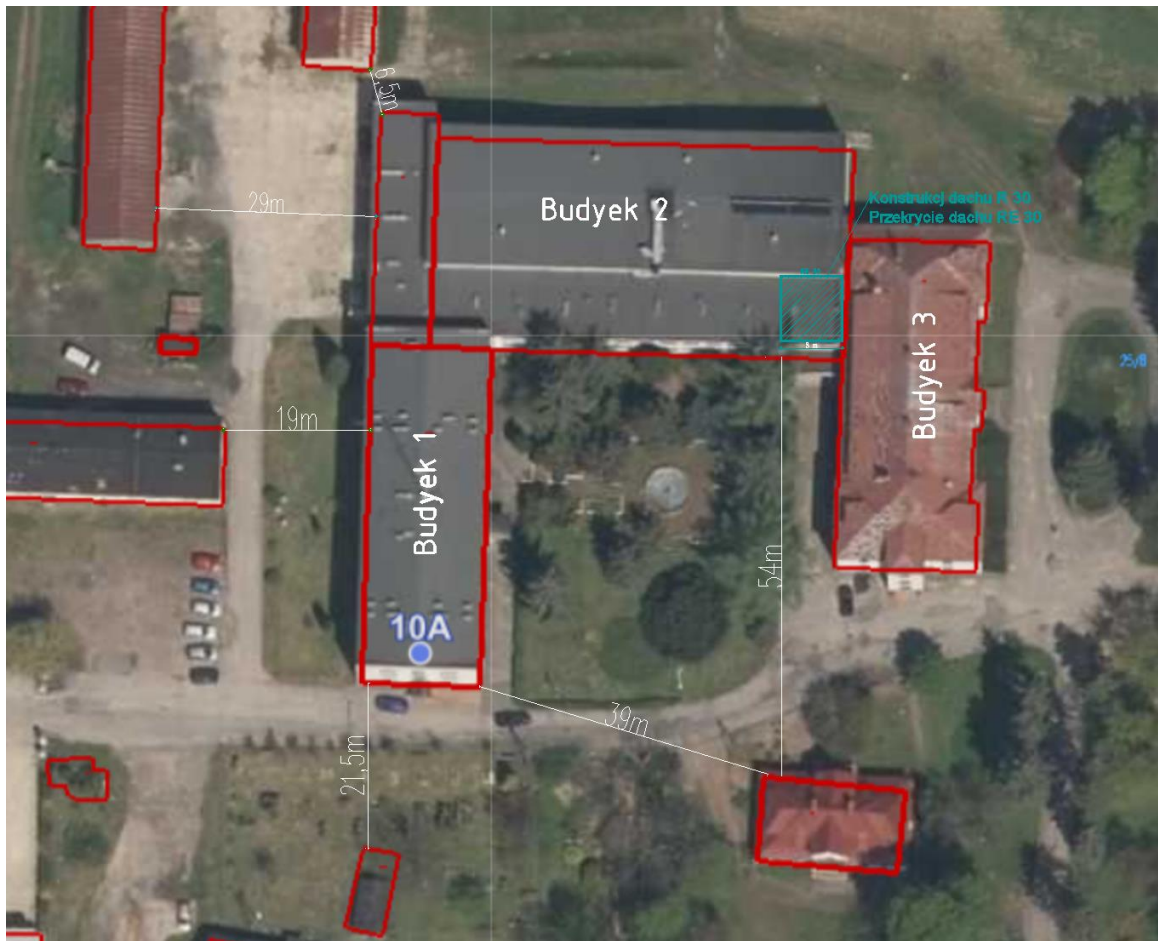
Okna w lukarnach poddasza użytkowego wyższego budynku nr 3 znajdują się powyżej stropodachu budynku nr 2. Stropodach niższego budynku sali gimnastycznej nr 2 zbudowany jest ze stopu żelbetowego (spełniającego klasę odporności ogniowej REI 60) oraz przekrycia dachu papą termozgrzewalną o niepotwierdzonej klasie reakcji na ogień. W celu doprowadzenia do spełnienia wymagań bezpieczeństwa pożarowego przekrycie dachu niższej części budynku nr 2, nad antresolą oraz pokojami bursy zostanie doprowadzone do stopnia nierozprzestrzenia ognia, główna konstrukcja dachu będzie spełniała klasę odporności ogniowej R 30, natomiast przekrycie dachu będzie posiadało klasę odporności ogniowej RE 30.

Należy także zaznaczyć, że pod ww. przekryciem dachu budynku nr 2 znajduje się strop żelbetowy o klasie odporności ogniowej REI 60. Budynki nr 2 i 3 są oddzielone od siebie ścianą oddzielenia przeciwpożarowego REI 120.

Fot. 2 Odległości od obiektów sąsiadujących oraz zaprojektowana konstrukcja dachu w klasie odporności ogniowej R 30 oraz zaprojektowane przekrycie dachu w klasie odporności ogniowej R E 30 nierozprzestrzeniające ognia w pasie 8 metrów od sąsiadującego wyższego budynku nr 3.

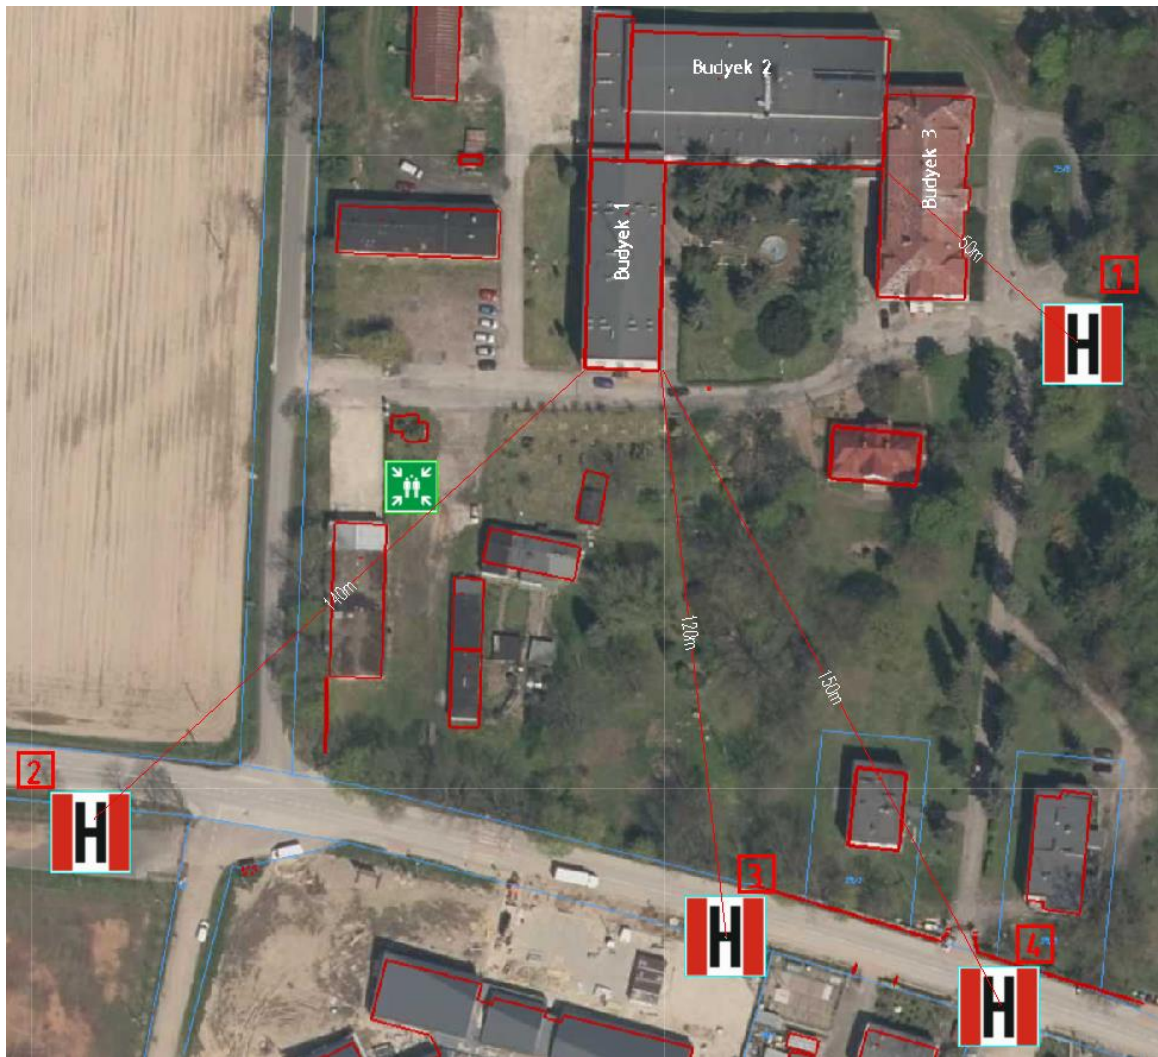
- **Hydrant nr 3** nadziemny DN 80 o wydajności 10 dm<sup>3</sup>/s przy ciśnieniu dynamicznym 3,2 MPa na wodociągu o średnicy D110 znajduje się w odległości **120 m** w kierunku południowym od chronionego obiektu (w pobliżu przedszkola),

- **Hydrant nr 4** nadziemny DN 80 o wydajności 10 dm<sup>3</sup>/s przy ciśnieniu dynamicznym 3,2 MPa na wodociągu o średnicy D110 znajduje się w odległości **152 m** na południowy wschód od chronionego obiektu (w pobliżu Gminnej Jednostki Usług Komunalnych),

Fot.3 Odległości przedmiotowych budynków od hydrantów.

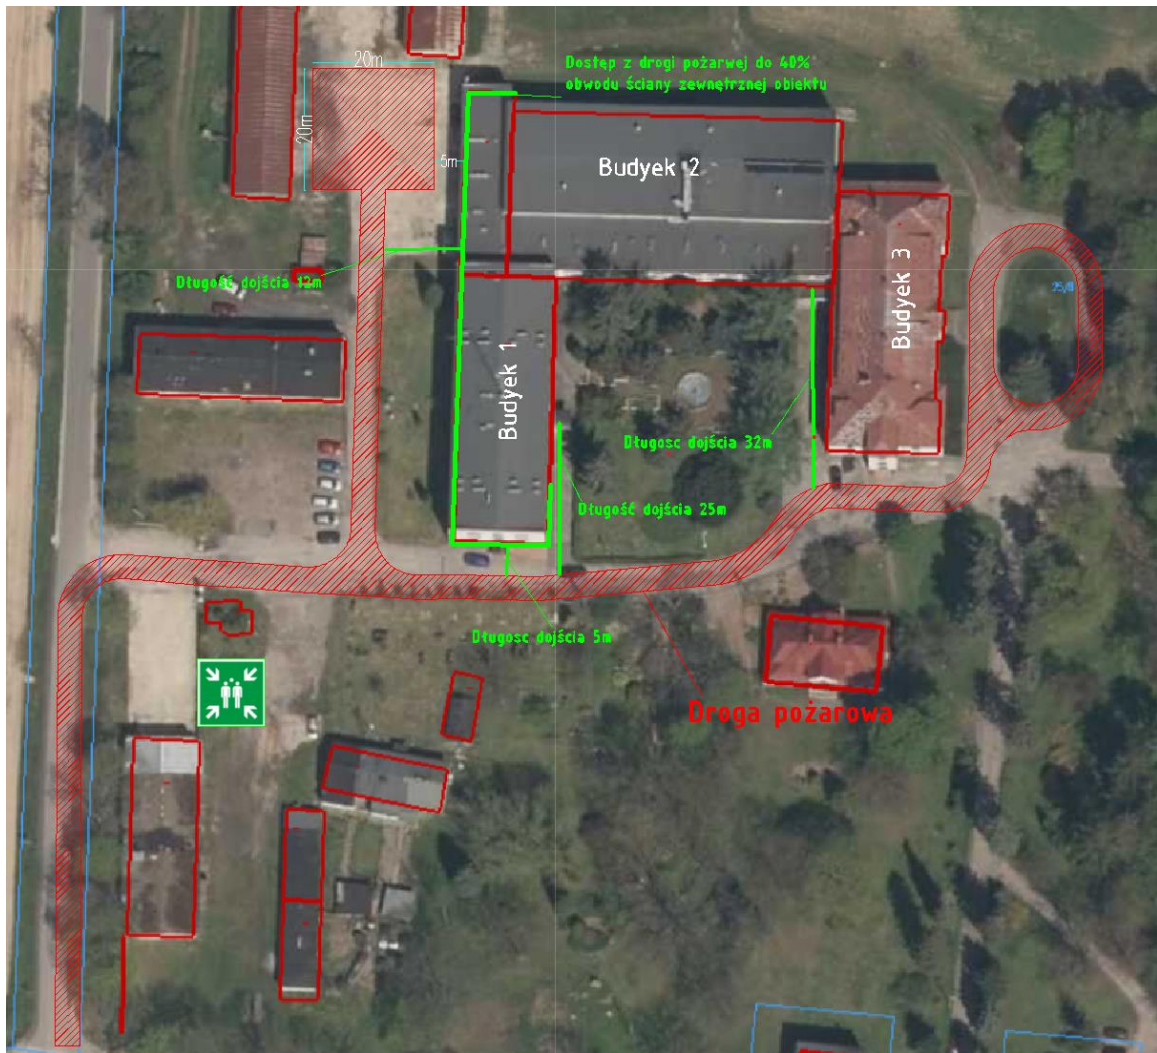
Droga pożarowa dla przedmiotowego budynku została doprowadzona z drogi głównej, a jej szerokość wynosi co najmniej 4 m i oddalona jest od ściany zewnętrznej chronionego obiektu o co najmniej 5 m. Zakończenie drogi pożarowej od strony zachodniej budynku chronionego stanowi plac manewrowy o wymiarach 20 m na 20 m, który umożliwi zawrócenie pojazdu pożarniczego. Od strony wschodniej zapewniony został przejazd bez konieczności cofania. Droga pożarowa zapewnia dostęp do 40% obwodu ściany zewnętrznej obiektu. Wyjścia z obiektu połączone są z drogą pożarową utwardzonym dojściem o szerokości co najmniej 1,5 m i o długościach od 5 m do 32 m, wobec maksymalnej długości 50 m.

Fot.4 Doprowadzenie drogi pożarowej do obiektu
