PROJEKT BUDOWLANY

Muzeum Etnograficzne - oddział Muzeum Narodowego w Poznaniu.

**Schody zewnętrzne na gruncie - wejście na posesję od ul. Mostowej
oraz alejki (chodniki) w parku.**

Poznań, styczeń 2025 roku

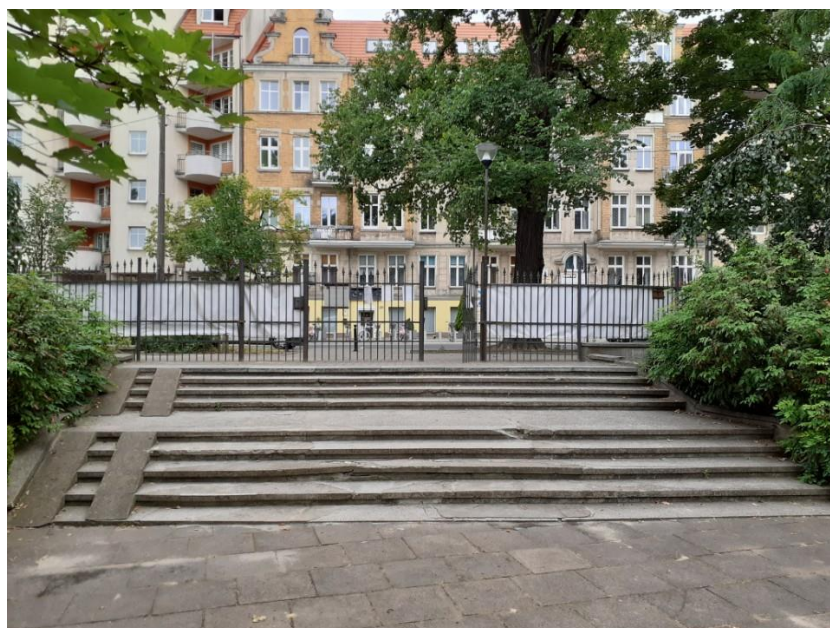
zdjęcie 1
Widok ogólny schodów.

Aktualny stan techniczny schodów jest zły. Z konstrukcyjnego punktu widzenia nie zauważono niepokojących, znaczących ugięć i przemieszczeń jak również pęknięć wgłębnych w konstrukcji schodów wskazujących na przekroczenie nośności podłoża gruntowego lub jego przemieszczeń. Zdecydowany wpływ na ogólny zły stan techniczny schodów mają przede wszystkim uszkodzenia wierzchniej warstwy lastriko.

Podsumowując aktualny stan techniczny schodów należy stwierdzić, że wykonywanie dalszych, punktowych napraw miejsc uszkodzonych będzie działaniem tymczasowym nie eliminującym podstawowej przyczyny powstawania korozji. Zasadnym więc wydaje się skucie całej warstwy lastriko i wykonanie nowej okładziny schodów.

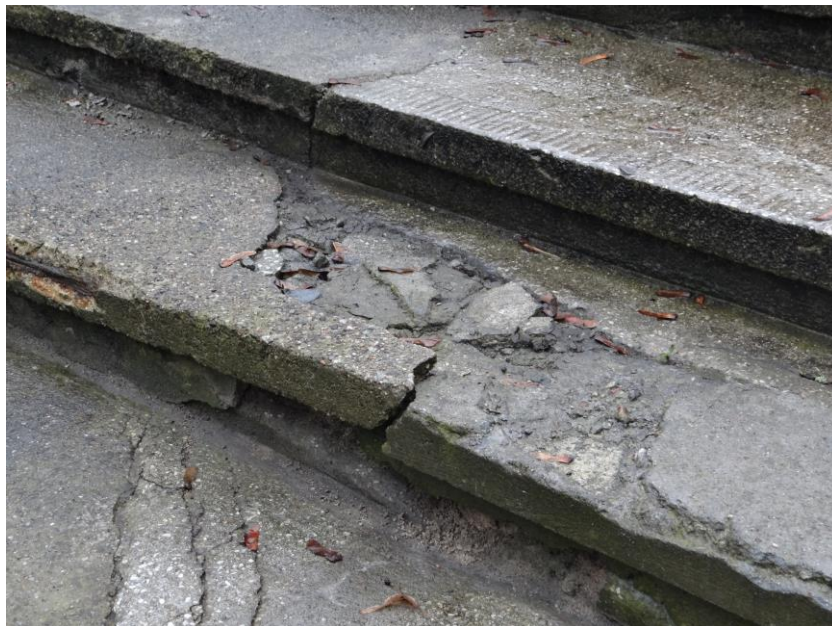
W trakcie przeprowadzonej wizji lokalnej zauważono na znacznej powierzchni warstwy lastriko liczne pęknięcia i zarysowania, złuszczenia powierzchni, znaczne ubytki i odspojenia warstwy lastriko, włącznie z betonem konstrukcyjnym schodów.

Przyczyny tak mocno rozwiniętej korozji wynikają przede wszystkim z naturalnego zużycia, będącego następstwem starzenia się zastosowanych materiałów. Pomimo prawidłowej eksploatacji - wielokrotnie dokonywane naprawy miejsc uszkodzonych, struktura warstwy lastriko posiada już wiele powierzchniowych mikropęknięć. W wyniku opadów, woda przesiąka w głąb struktury materiału a wielokrotny proces zamarzania i roztapiania powoduje powolną degradację materiału. Po wielu latach działania tego procesu występują już znaczne uszkodzenia opisane powyżej. Przykładowe uszkodzenia pokazano na zdjęciach 2 ÷ 4.

zdjęcie 3
Odspojenie warstwy lastriko w wyniku wielokrotnego przemarzania.

Projekt zakłada rozbiorę istniejących schodów betonowych na gruncie z nawierzchnią lastriko i wykonanie nowych schodów z bloków granitowych Strzegom w kolorze szarym.

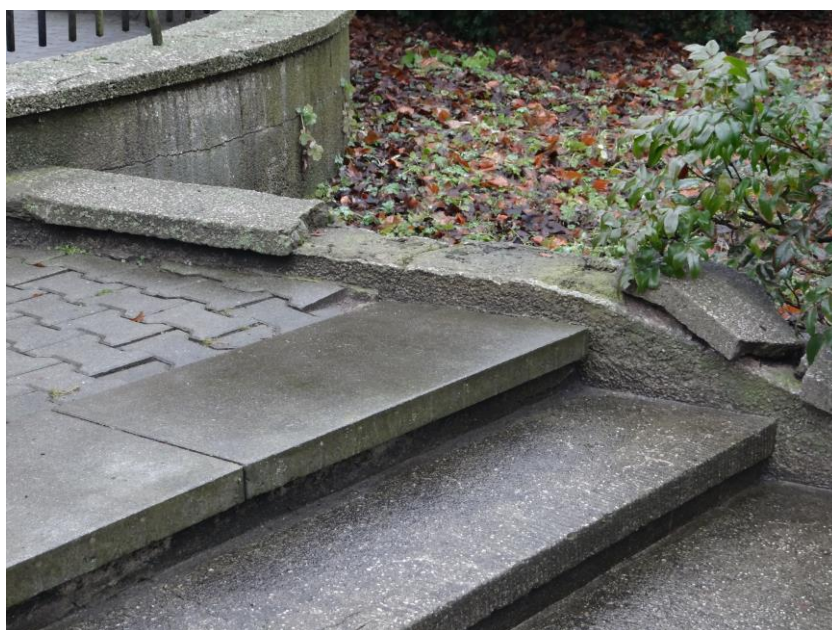
zdjęcie 4
Odspojenie zwieńczeń murków oporowych.

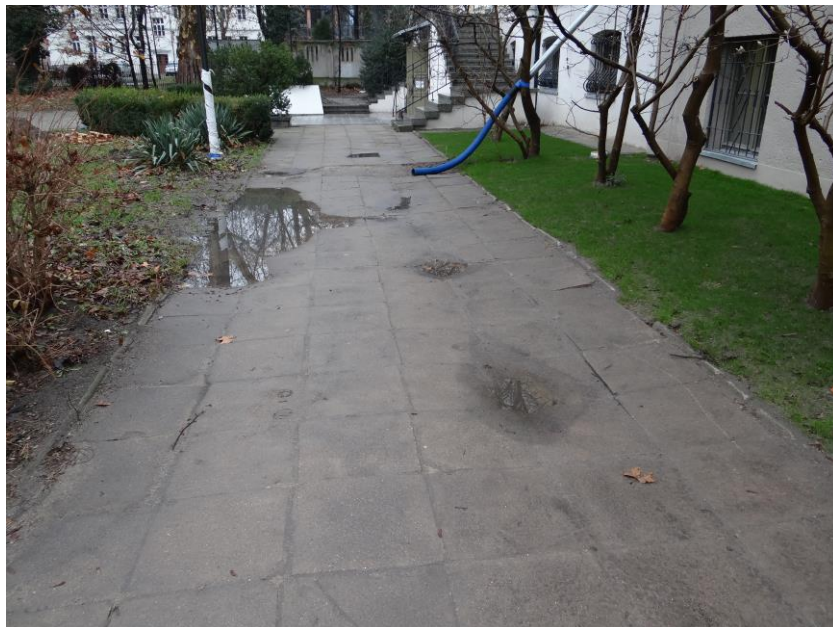
W trakcie przeprowadzonej wizji lokalnej zauważono duże i liczne nierówności i zapadnięcia nawierzchni, pęknięcia i zarysowania płyt chodnikowych oraz pęknięcia i przemieszczenia krawężników.

Przyczyną tak dużej degradacji alejek jest w znacznym stopniu nieprawidłowy sposób eksploatacji alejek. Trwający od dwóch lat remont budynku Muzeum Etnograficznego, a co za tym idzie, wjazd na teren parku samochodów dostawczych oraz składowanie materiałów budowlanych spowodowało przekroczenie dozwolonego obciążenia nawierzchni, czego efektem są wyżej opisane uszkodzenia. Przykładowe uszkodzenia pokazano na zdjęciach 5 i 6.

zdjęcie 5
Nierówności - zapadnięcia nawierzchni z płyt chodnikowych.

Podsumowując aktualny stan techniczny alejek parkowych należy stwierdzić, że chodniki znajdujące się w obrębie lokalizacji placu budowy (około 50% wszystkich alejek parkowych) wymagają natychmiastowej naprawy polegającej na przełożeniu płyt chodnikowych wraz z wymianą uszkodzonych płyt i krawężników. Chodniki w pozostałej części parku należy, w miarę możliwości, poddać naprawie wynikającej tylko ze względów estetycznych.

Projekt zakłada przełożenie nawierzchni z płyt chodnikowych wraz z wymianą uszkodzonych płyt i krawężników.

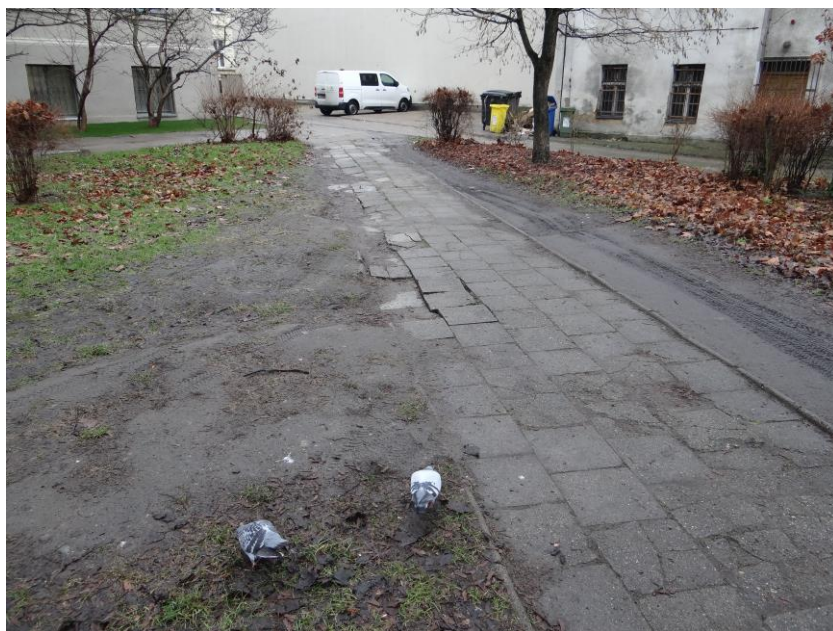
zdjęcie 6
Nierówności i uszkodzenia płyt chodnikowych.
