SZCZEGÓŁOWA INWENTARYZACJA DENDROLOGICZNA

BUDOWA ŚCIEŻKI ROWEROWEJ W PASIE DROGI WOJEWÓDZKIEJ NR 835 – UL. ABRAMOWICKA W LUBLINIE

Data opracowania: grudzień 2021

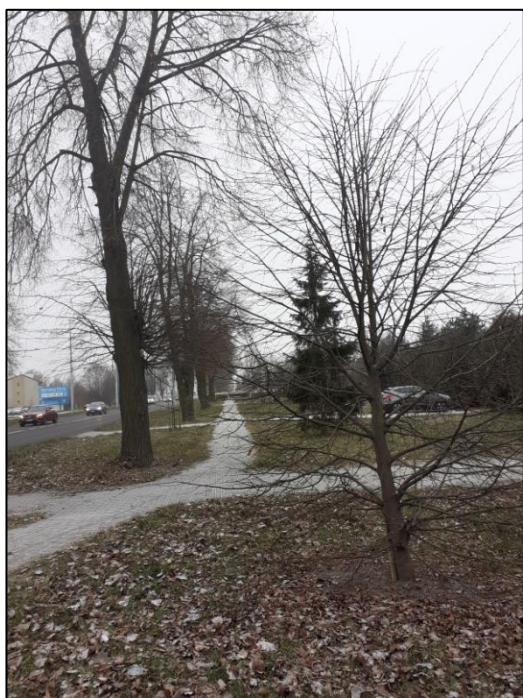
Fot. 1. Młode drzewko lipy nr inw. 20 i świerku nr inw. 21 oraz rząd lip od nr inw. 22.

L.p.	Nr inw.	Gatunek	Obwód pnia w cm		Przyczyna usunięcia
1.	2	Śliwa wiśniowa		103	Kolizja z chodnikiem w rejonie skrzyżowania z ul. Piotra Michałowskiego
2.	17	Lipa drobnolistna		122	Kolizja z chodnikiem i ścieżką rowerową za skrzyżowaniem z ul. L. Zamenhofa
3.	18	Lipa drobnolistna	55	33	Kolizja z chodnikiem za skrzyżowaniem z ul. L. Zamenhofa
4.	19	Lipa drobnolistna	52	46	Kolizja z chodnikiem za skrzyżowaniem z ul. L. Zamenhofa
5	20	Lipa drobnolistna	54	43	Km ścieżki 0+322P
6	21	Świerk pospolity	52	33	Km ścieżki 0+348P

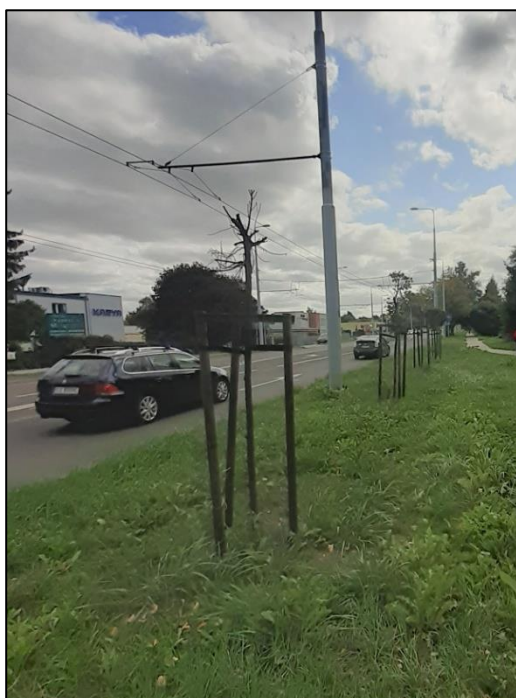
Fot. 2. Nowe rzędowe nasadzenia lip drobnolistnych o nr inw. 4-8 o silnie ciętych koronach.

- lipa drobnolistna nr inwent. 4 – uschnięte drzewko
- sumak octowiec o nr inwent. 12, zajmowana powierzchnia – 20 m²
- klon jesionolistny 2-3 pnie o nr inwent. 15
- Lipa drobnolistna nr inwent. 47 – usunąć karpę z odrostami

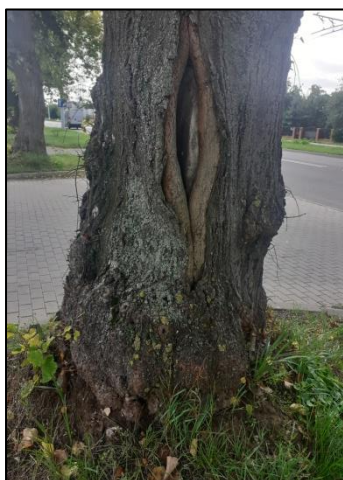
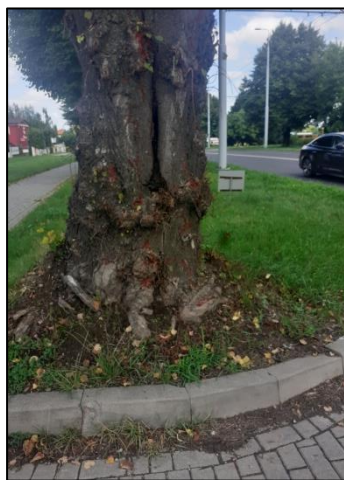
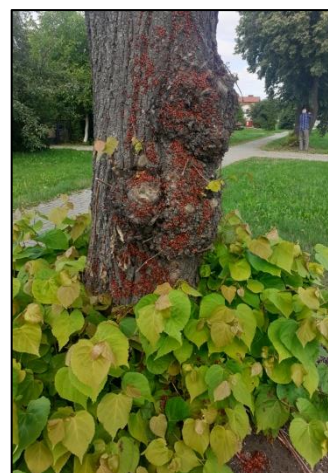
Lipy drobnolistne, rosnące rytmicznie w pasie zieleni po stronie zachodniej ul. Abramowickiej pomiędzy ulicą, a chodnikiem to drzewa ponad stuletnie, zasługujące na szczególną ochronę. Drzewa te poddawane zabiegom pielęgnacyjnym wykazują obniżoną kondycję zdrowotną. W pniach drzew i przewodnikach obserwuje się rany i ubytki wgłębne oraz siedliska pluskwiaka Kowala bezskrzydłego (*Pyrrhocoris apterus*). Obserwuje się też wyniesienie terenu u nasady pni starych drzew. W wyniku szczegółowych oględzin drzew stwierdzono również występowanie pojedynczych drzew zamierających lub uschniętych oraz z posuszem konarów i gałęzi. Wiele drzew wykazuje wielopienność, deformacje koron, ślady cięć konarów u nasady korony oraz odchylenie pni od pionu. U nasady pnia lip występują często odrosty.

Fot. 3.4 i 5. Ubytki pnia lip o nr inw. 38 i 39 oraz siedlisko Kowala bezskrzydłego na pniu lipy nr 27.

34.	Lipa drobnolistna /Tilia cordata/		250	9	16	Uschnięty konar u nasady korony
35.	Lipa drobnolistna /Tilia cordata/		200	10	16	Na pniu liczne owady kowala bezskrzydłego

36.	Lipa drobnolistna /Tilia cordata/		86	8	6	
37.	Lipa drobnolistna /Tilia cordata/		210	9	16	Karpa wyniesiona ponad poziom terenu
38.	Lipa drobnolistna /Tilia cordata/		246	10	16	Ubytki pnia. Karpa wyniesiona ponad poziom terenu

39.	Lipa drobnolistna /Tilia cordata/		205	9	15	Karpa wyniesiona ponad poziom terenu
40.	Klon jesionolistny		121	9	15	Znaczny posusz w koronie
41.	Lipa drobnolistna /Tilia cordata/		167	9	10

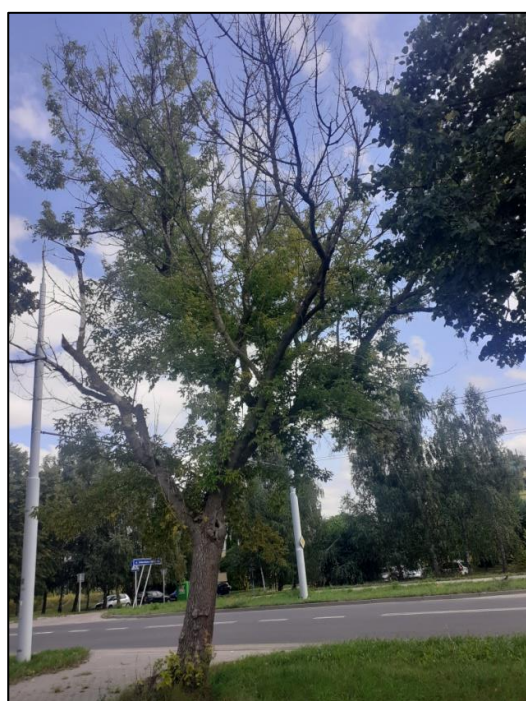
Fot 6. Lipa drobnolistna nr 42 – zamiera.

42.	Lipa drobnolistna /Tilia cordata/		180	9	13	Suchoczub
43.	Śliwa wiśniowa /Prunus cerasifera/		30,122 119	5	7	3 pnie w tym dwa zrosnięte
44.	Lipa drobnolistna /Tilia cordata/		174	9	12	Drobny posusz w koronie

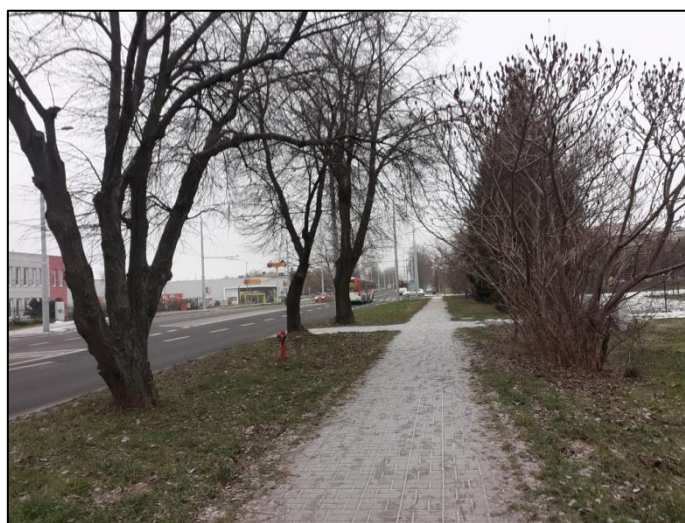
Fot 7. Lipy drobnolistne nr inw. 9-11 po lewej stronie i po

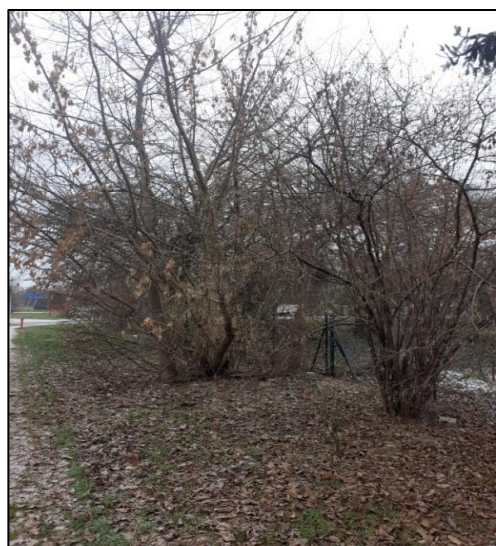
Fot 8. Krzew leszczyny nr inw. 13 i skupina pni stanowiąca odrosty korzeniowe klonu jesionolistnego o nr inw.15.

14.	Lipa drobnolistna /Tilia cordata/		69	6	9	
15.	Klon jesionolistny /Acer negundo/		29,39,40 36,51,77 88,72	10	10	Wielopięenny, pnie odchylone od pionu. Posusz w koronie.

W wyniku realizacji inwestycji przewiduje się usunięcie drzew, które w świetle ustawy o ochronie przyrody wymagają decyzji zezwalającej na usunięcie oraz karpy z odrostami lipy drobnolistnej oznaczonej nr inwentaryzacyjnym 49, pojedynczych pni klonu jesionolistnego oznaczonego nr inwentaryzacyjnym 15, których obwody pni nie przekraczają 80 cm na wysokości 5 cm, a pnie te kolidują z poruszaniem się na ścieżce rowerowej i chodniku oraz usunięcie skupiny sumaka octowca, oznaczonej nr inwentaryzacyjnym 12.
