## **Opinia geotechniczna określająca warunki gruntowo-wodne w obrębie istniejącego budynku na działce nr 1882/2 w miejscowości Małogoszcz**

miejscowość: Małogoszcz

Sierpień 2023 r.

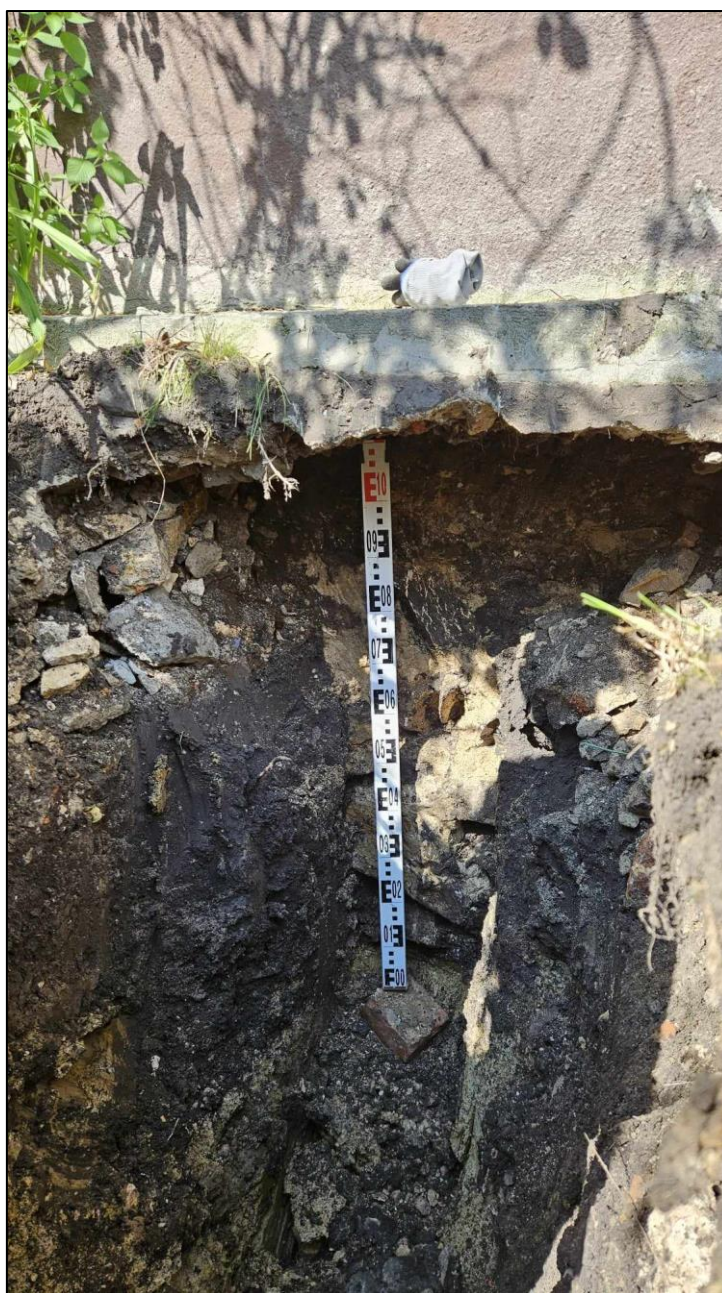
W celu ustalenia poziomu posadowienia budynku wykonano odkrywkę fundamentów – jej lokalizację przedstawiono na załączniku nr 2. Głębokość fundamentu w miejscu wykonanej odkrywki wynosi 1,1 m p.p.t. Fundament zbudowany jest ze skał wapiennych spojonych zaprawą wapienną/cementowo-wapienną. Miejscami zaobserwowano znaczne braki zaprawy, która prawdopodobnie z biegiem kolejnych dziesięcioleci uległa zniszczeniu. Fundament nie został także w żaden sposób zabezpieczony przeciwwilgociowo – brak izolacji poziomej i pionowej fundamentu. Stan odkrytego fundamentu przedstawiają poniższe zdjęcia.

Zdjęcie 1. Odkrywa fundamentu

powyżej). Warstwę ta przy fundamencie osiąga największą miąższość ok. 1,0-1,1 m. i należy traktować ją jako przepuszczalną. Nasyp ten zalega na warstwie glin pylastych zwięzłych, które są gruntami słabo przepuszczalnymi. Stąd w okresie wzmożonych opadów/roztopów woda infiltruje w podłoże (nasyp) i zatrzymuje się na poziomie spągu warstwy nasypowej (opisane powyżej sączenie). Należy rozważyć wykonanie drenażu wokół budynku odprowadzającego wody opadowe i roztopowe, wykonanie zabezpieczenia przeciwwilgociowego oraz wzmocnienie fundamentów.

Decydujące znaczenie o ewentualnym wzmocnieniu fundamentów oraz techniki prowadzenia robót będą miały wyniki obliczeń statycznych oraz analiz przeprowadzonych przez projektanta/konstruktora.

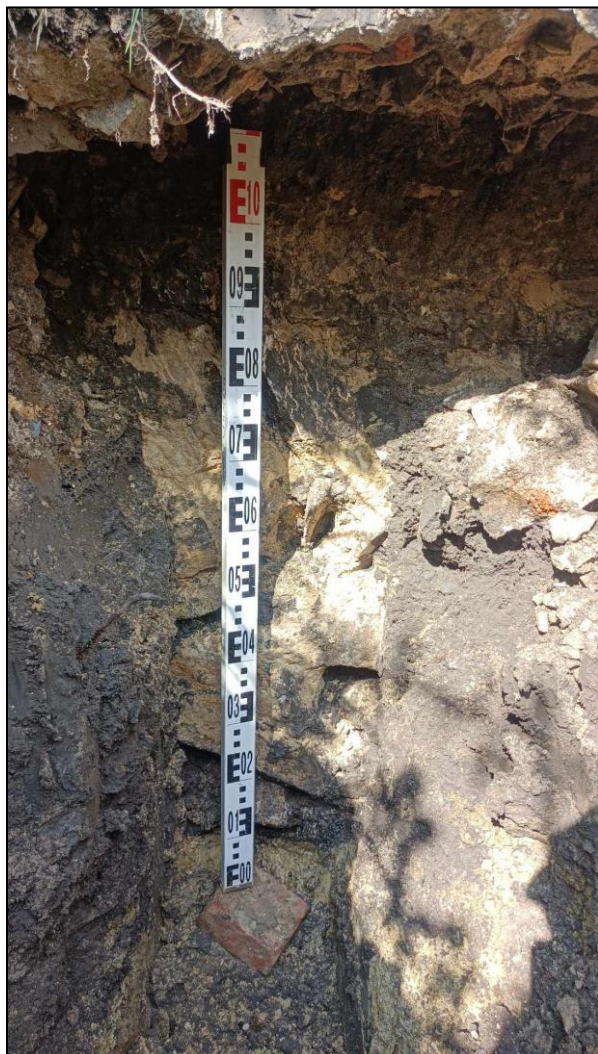
Zdjęcie 2. Fundament

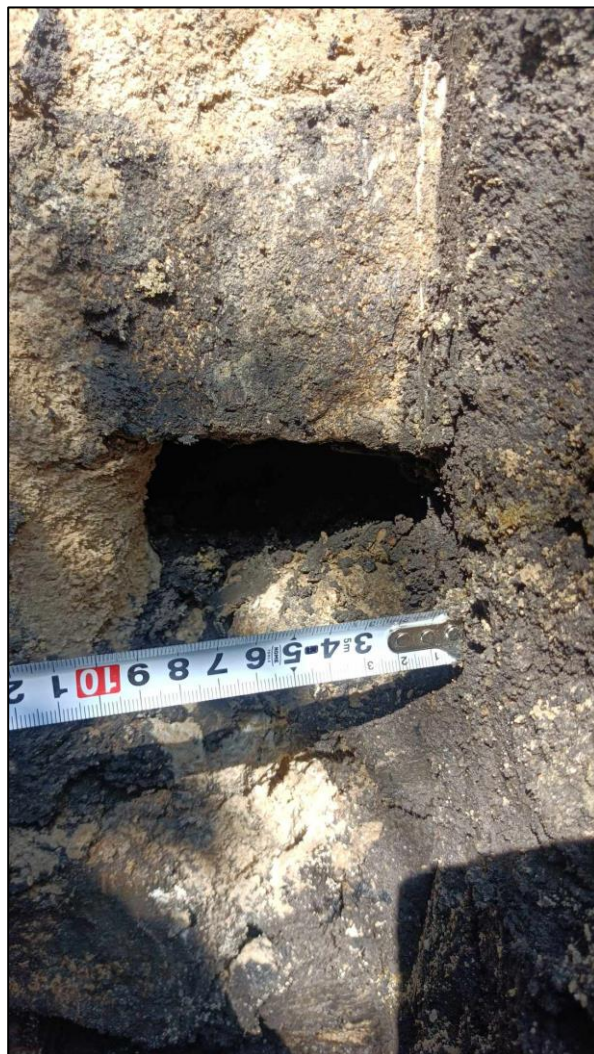
Zdjęcie 3. Ubytki zaprawy w fundamencie
