raport z badania dostępności architektonicznej

PARK KULTURY W BYDGOSZCZY
Młyny Rothera - teren zewnętrzny

ul. Mennica 10, 85-112 Bydgoszcz

Warszawa 2021

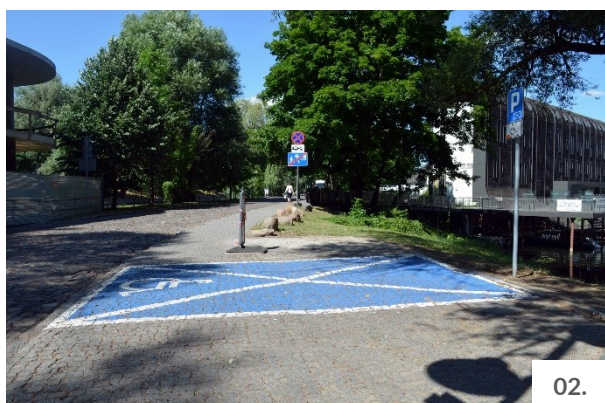
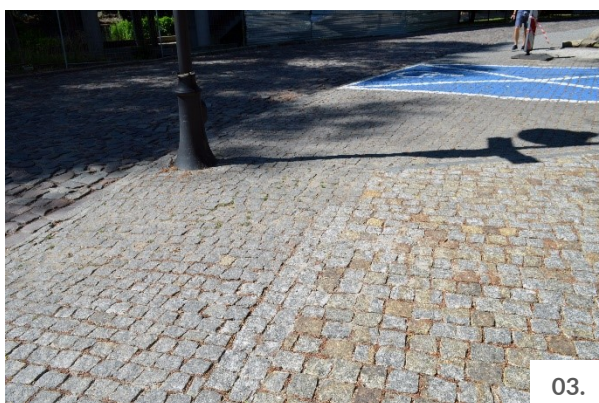
Przy budynku (w najbliższym sąsiedztwie wejścia głównego – drzwi DW-M-01 – wyznaczono jedno miejsce postojowe dla osób z niepełnosprawnością. W przypadku ogólnej ilości miejsc mniejszej od 6 (w tym przypadku wydaje się, że jest to jedyne miejsce postojowe) brak obowiązku wyznaczania miejsca dostępnego, przy czym zawsze rekomenduje się wyznaczenie przynajmniej jednego takiego miejsca.

Miejsce postojowe ma zbyt małą szerokość (wymiary miejsca: 3,55 x 5,53 m) – konieczne jest jego powiększenie do wymiarów co najmniej 3,60 x 5,00 m (por.: Załącznik – wytyczne dla dostępnych miejsc postojowych).

Miejsce zostało prawidłowo oznaczone kolorem niebieskim, znakiem pionowym i oznaczeniem poziomym. Z miejsca postojowego zapewniono wygodny dostęp do najbliższego ciągu pieszego, prowadzącego do budynku. Nawierzchnie miejsca postojowego i ciągu pieszego są w dobrym stanie technicznym (bez ubytków), jednak obydwie wykonano z kostki łupanej (fot. 02-03), przez co poruszanie się po nich może być trudne dla większości użytkowników – czek wózków, osób korzystających z pomocy ortopedycznych (lasek, kul, chodzików itp.) oraz osób z niepełnosprawnością wzroku i mających problemy z koncentracją (ryzyko potknięcia się i upadku). W miarę możliwości (prawdopodobnie wymagana może być zgoda konserwatora zabytków) zaleca się wymianę nawierzchni miejsca postojowego na gładką, równą i antypoślizgową (np. beton, asfalt) oraz wykonanie w obrębie dojścia do wejścia głównego tzw. szpilkostrady – pasa równej, gładkiej i antypoślizgowej nawierzchni. Poza miejscem postojowym dla osób z niepełnosprawnościami zalecane jest także wyznaczenie miejsc postojowych dla opiekunów z małymi dziećmi (miejsc rodzinnych).

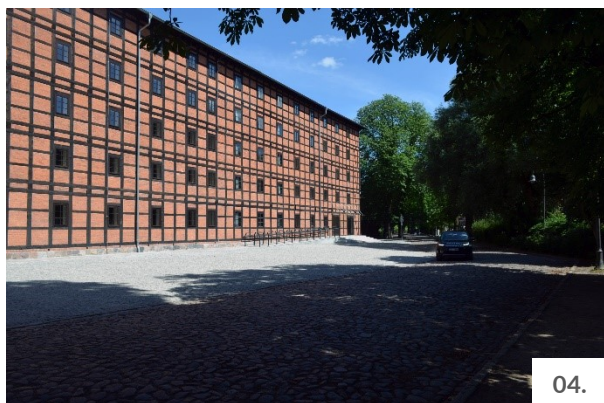
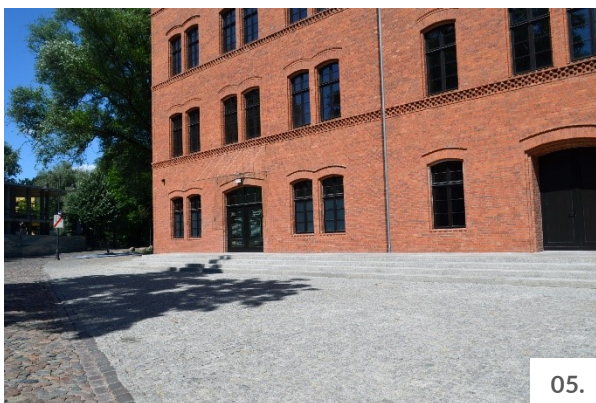
04.

Ciąg pieszy ma szerokość wystarczającą dla wygodnego poruszania się wózkiem i minięcia się dwóch użytkowników wózków lub osób z wózkami dziecięcymi (szerokość przekraczająca 1,80 m).

W obrębie dojścia brak systemów fakturowych i / lub oznaczeń kolorystycznych / strzałek kierunkowych, wyznaczających drogę do wejścia do budynku – zaleca się ich montaż (tzw. systemy wayfinding).

W obrębie dojścia do budynku brak barier architektonicznych (wysokich krawężników, stopni, uskoków przekraczających 20 mm). Nawierzchnia ciągu pieszego jest w dobrym stanie technicznym (bez ubytków), jednak została wykonana z materiałów, które mogą powodować trudności w poruszaniu się użytkowników wózków, osób z wózkami czy osób korzystających z pomocy ortopedycznych. Zaleca się wymianę nawierzchni na nową (gładką, równą,

Wejście główne do budynku jest dość łatwe do odnalezienia (oznaczone opisami na szybach), jednak same budynki nie zostały wystarczająco czytelnie oznakowane. Zaleca się uzupełnienie oznaczeń (np. montaż dużej, skontrastowanej tablicy w strefach wejścia do budynków, informującej o tym, do jakiej części obiektów / do jakiej funkcji można się dostać poszczególnymi wejściami).

antypoślizgową) na całej szerokości chodnika lub zapewnienie tzw. szpilkostrady: pasa równej, gładkiej nawierzchni o szerokości co najmniej 1,50 m (szerokość wystarczająca do minięcia się użytkownika_czki wózka z osobą chodzącą).

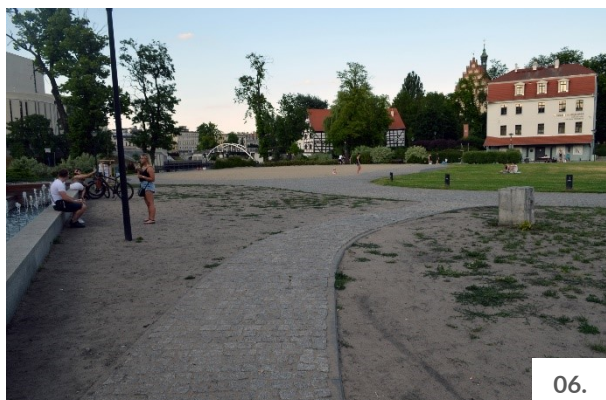
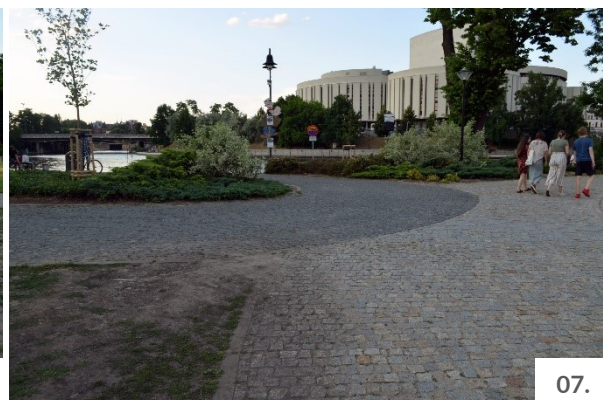
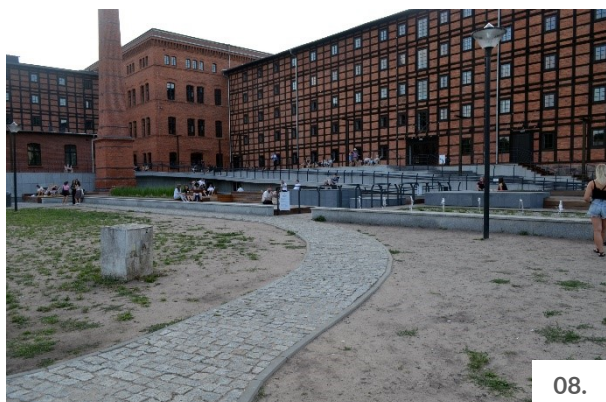
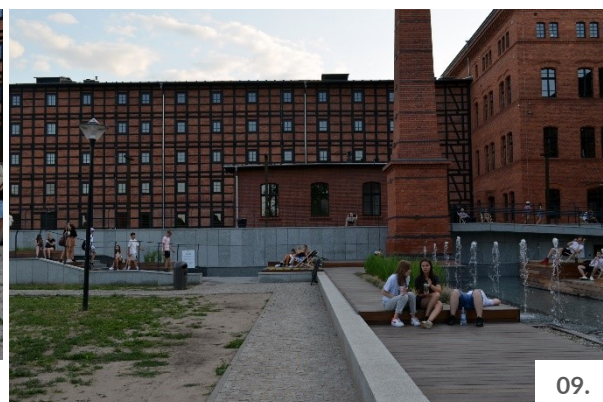
Główny ciąg pieszy (wzdłuż skweru) ma odpowiednią szerokość, jednak alejki, prowadzące bezpośrednio do tarasu są zbyt wąskie dla wygodnego minięcia się osoby na wózku / osoby z wózkiem dziecięcym i pieszego (szerokość alejek: 1,40 m – fot. 06, 08). W miarę możliwości zaleca się ich poszerzenie do szerokości co najmniej 1,50 m (optymalnie do szerokości 1,80 m, zapewniającej możliwość wygodnego minięcia się dwóch użytkowników_czek wózków lub osób z wózkami dziecięcymi).

W obrębie dojścia brak systemów fakturowych i / lub oznaczeń kolorystycznych / strzałek kierunkowych, wyznaczających drogę do wejścia do budynku – zaleca się ich montaż (tzw. systemy wayfinding).

W obrębie dojścia do budynku brak barier architektonicznych (wysokich krawężników, stopni, uskoków przekraczających 20 mm). Nawierzchnia ciągu pieszego jest w dobrym stanie technicznym (bez ubytków), jednak została wykonana z materiałów, które mogą powodować

Podobnie, jak w przypadku wejścia głównego, wejście od strony tarasu (drzwi DW-M-03) jest dość łatwe do odnalezienia – oznaczone opisami na szybach – jednak same budynki nie zostały wystarczająco czytelnie oznakowane. Zaleca się uzupełnienie oznaczeń (np. montaż dużej, skontrastowanej tablicy w strefach wejścia do budynków, informującej o tym, do jakiej części obiektów / do jakiej funkcji można się dostać poszczególnymi wejściami).

trudności w poruszaniu się użytkowników wózków, osób z wózkami czy osób korzystających z pomocy ortopedycznych. Zaleca się wymianę nawierzchni na nową (gładką, równą, antypoślizgową) na całej szerokości chodnika lub zapewnienie tzw. szpilkostrady: pasa równej, gładkiej nawierzchni o szerokości co najmniej 1,50 m (szerokość wystarczająca do minięcia się użytkownika wózka z osobą chodzącą).

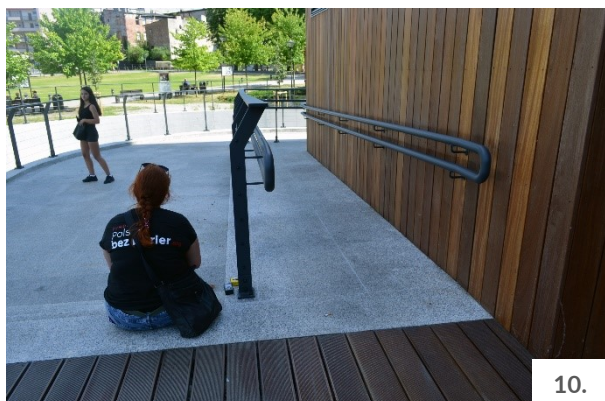
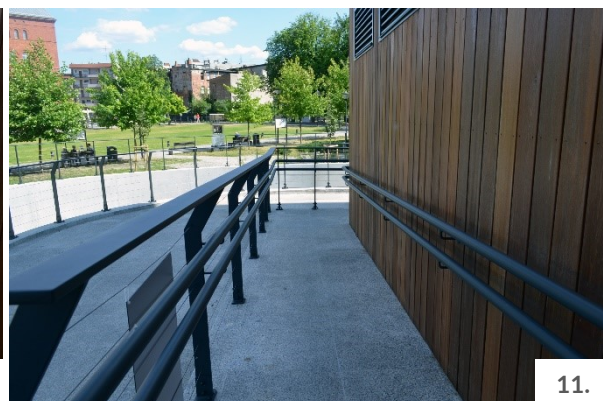
10.

Nachylenie pochylni jest zgodne z przepisami prawa. Szerokość obydwu biegów jest prawidłowa (nie mniejsza niż 1,20 m), podobnie długość spocznika, przy czym rozstaw elementów konstrukcji poręczy sprawia, że użytkowa długość spocznika między biegami jest zbyt mała (1,33 / 1,36 m zamiast wymaganych 1,40 m).

Długość pojedynczego biegu nie przekracza 9,00 m (pierwszy bieg ma długość 4,68 m, drugi – 6,30 m).

Pochylnia nie została wyposażona w obustronne elementy (krawężniki lub inne, równoważne), zapobiegające zsunięciu się kół wózka – nie spełnia więc wymagań prawa w tym zakresie (Rozporządzenie Ministra Infrastruktury z dnia 12 kwietnia 2002 r. w sprawie warunków technicznych, jakim powinny odpowiadać budynki i ich usytuowanie, § 71). Konieczny jest montaż obustronnych elementów zabezpieczających przed zsunieniem się kół wózka o wysokości co najmniej 70 mm.

Odstęp pomiędzy poręczami jest prawidłowy (1,09 m), jednak wysokość ich montażu jest zbyt mała (odpowiednio 0,73 m i 0,89 m zamiast 0,75 m i 0,90 m). W miarę możliwości zaleca się korektę wysokości montażu pochwyty.

Odległość pochwyty od ścian i innych elementów jest prawidłowa a same pochwyty zostały odpowiednio przedłużone poza początek i koniec biegu pochylni (0,30 m) oraz zakończone w sposób zapewniający ich bezpieczne użytkowanie (fot. 10).

Poręcze są wygodne w użytkowaniu, chociaż ich średnica jest większa niż zalecana (50 mm zamiast 45 mm). Żadne elementy nie zawężają szerokości pochylni a przed jej początkiem i za końcem zapewniono odpowiednią przestrzeń manewrową.

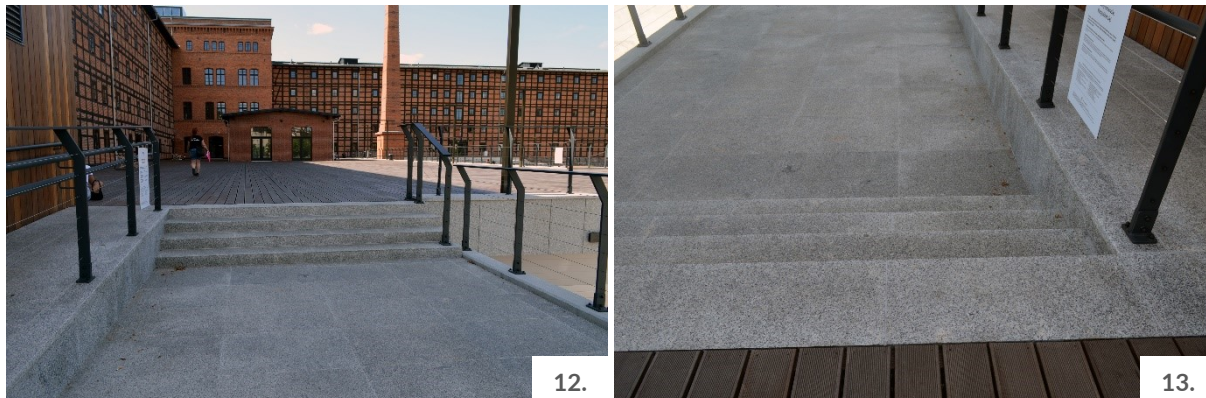
Schody poprowadzono w linii prostej. Ilość stopni w biegu jest odpowiednia (4), szerokość użytkowa biegu – prawidłowa.

Poszczególne stopnie w biegu mają różną wysokość (od 0,13 do 0,145 m). Jest to sytuacja niebezpieczna, mogąca powodować ryzyko potknięcia się i upadku użytkowników schodów, szczególnie – osób z niepełnosprawnością wzroku, mających problemy w poruszaniu się lub z koncentracją.

Schody o wysokości przekraczającej 0,50 m nie zostały wyposażone w balustradę (lub inny element zabezpieczający) o wysokości co najmniej 1,10 m. Zalecany jest montaż takich elementów. Schody nie zostały też wyposażone w obustronne poręcze (poręcz znajduje się tylko z jednej strony biegu – fot. 12) – zaleca się ich montaż. Dodatkowo zalecane jest montowanie poręczy schodów na dwóch wysokościach: 1,10 m oraz dodatkowej 0,75 m.

Pochwyty towarzyszące schodom nie zostały też prawidłowo przedłużone: przed początkiem i za końcem biegu pochwyty należy przedłużyć o 0,30 m i zakończyć w sposób zapewniający bezpieczne użytkowanie (np. poprzez wywinięcie ich końców w dół)

Poręcze są wystarczająco skontrastowane w stosunku do tła, nie są natomiast wygodne w użytkowaniu (bardzo szeroki, płaski pochwyty, niezapewniający wygodnego chwytu). Zalecana jest ich wymiana na nowe, o średnicy w przedziale 35-45 mm i okrągłym lub obłym kształcie pochwyty.

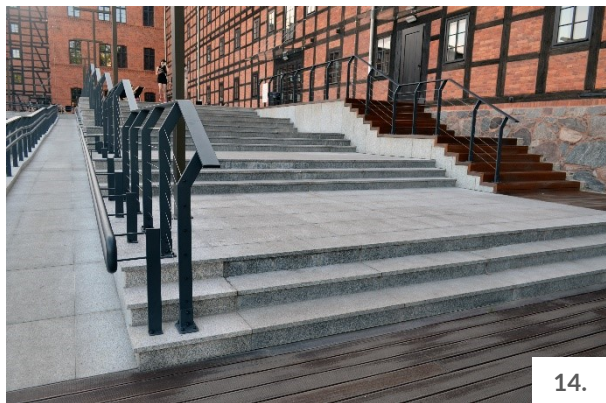
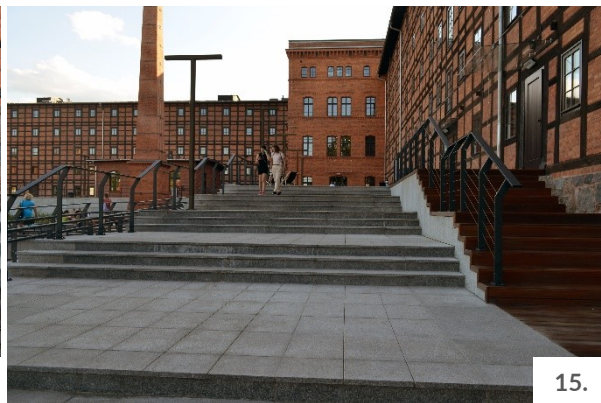
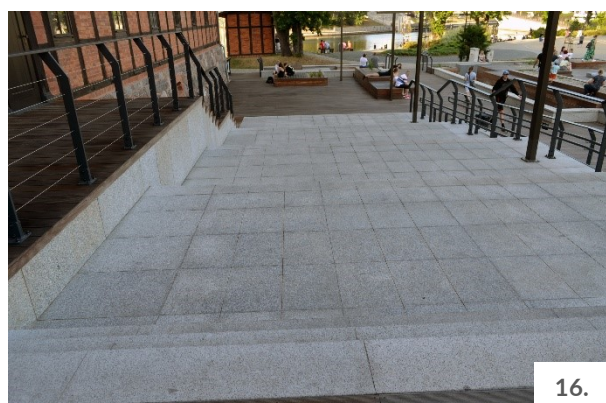
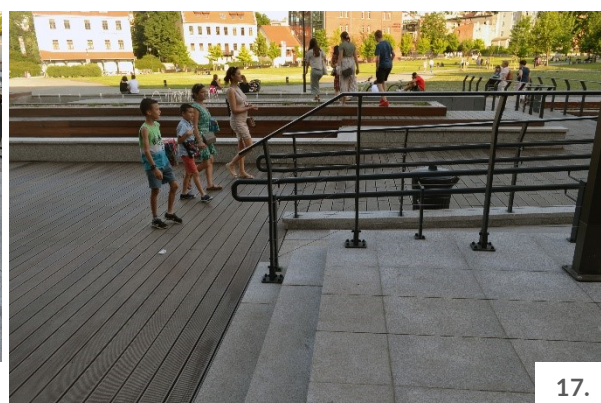
14.

Schody poprowadzono w linii prostej. Ilość stopni w biegu jest odpowiednia (5 biegów po 3 stopnie), szerokość użytkowa biegu i spocznika prawidłowe.

Stopnie schodów mają też noski (fot. 14), co może powodować utrudnienia w poruszaniu się po nich – szczególnie u osób z niepełnosprawnością wzroku, mających problemy w poruszaniu się lub z koncentracją. Konieczne jest ich usunięcie.

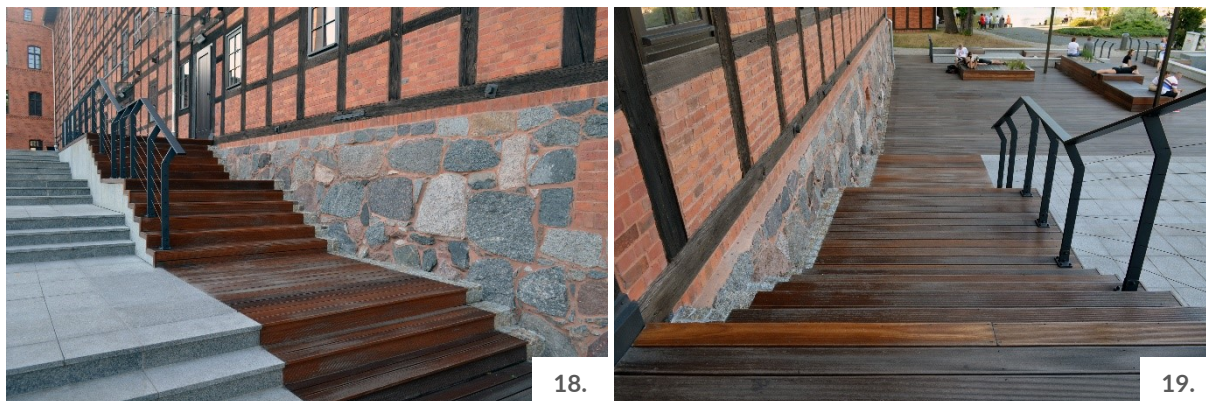
Schody poprowadzono w linii prostej. Ilość stopni w biegu jest odpowiednia (1 bieg z 3 stopniami i 2 biegi po 5 stopni), szerokość użytkowa biegu i spocznika prawidłowe. Poszczególne stopnie w biegu mają różną szerokość i wysokość (szerokość w dwóch biegach – 0,33 m, w jednym biegu 0,315 m, wysokość w dwóch biegach 0,16 m, w jednym biegu 0,15 m). Jest to sytuacja bardzo niebezpieczna, mogąca powodować ryzyko potknięcia się i upadku użytkowników schodów, szczególnie - osób z niepełnosprawnością wzroku, mających problemy w poruszaniu się lub z koncentracją. Dodatkowo wysokość stopnia przekracza zalecaną (0,16 m zamiast zalecanych 0,15 m) – może to powodować ryzyko potknięcia się i upadku użytkowników schodów, szczególnie - osób mających problemy w poruszaniu się i korzystających z pomocy ortopedycznych (lasek, kul itp.). Szerokość stopni jest z kolei zbyt mała (0,315 m i 0,33 m zamiast 0,35 m). W miarę możliwości zalecana jest korekta szerokości stopni schodów zewnętrznych.

Schody zostały wyposażone w balustradę zapewniającą bezpieczne użytkowanie o odpowiedniej wysokości, brak natomiast obustronnych poręczy (jest tylko jedna – fot. 18-19) – zaleca się montaż drugiej, umożliwiając użytkownikom wygodne i bezpieczne prawostronne i lewostronne użytkowanie. Zalecane jest też montowanie poręczy schodów na dwóch wysokościach: 1,10 m oraz dodatkowej 0,75 m.

Stopnie krótkiego biegu mają też noski (fot. 18), co może powodować utrudnienia w poruszaniu się po nich – szczególnie u osób z niepełnosprawnością wzroku, mających problemy w poruszaniu się lub z koncentracją. Konieczne jest ich usunięcie.

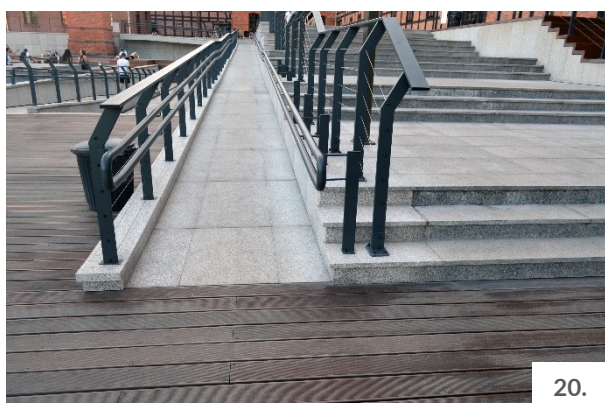
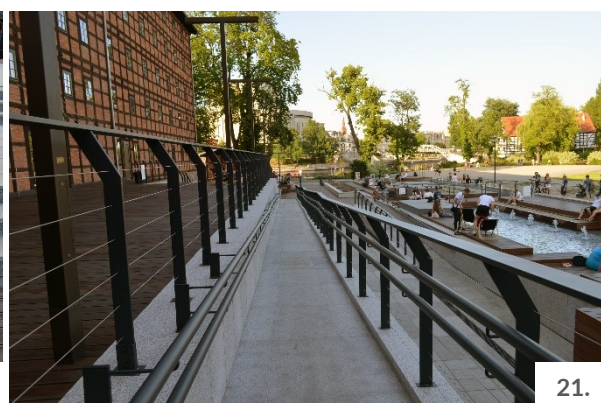
Nachylenie pochylni jest zgodne z przepisami prawa (5% przy dopuszczalnym nachyleniu 6%). Szerokość pochylni jest prawidłowa (1,23 m), długość spoczników wzdłuż długich biegów również, jednak wymiary (długość i szerokość) spocznika, na którym następuje zmiana kierunku poruszania się po pochylni jest zbyt mała – nie spełnia wymagań prawa w tym zakresie (Rozporządzenie Ministra Infrastruktury z dnia 12 kwietnia 2002 r. w sprawie warunków technicznych, jakim powinny odpowiadać budynki i ich usytuowanie, § 71). Konieczna jest przebudowa pochylni w taki sposób, by spocznik miał wymiary co najmniej 1,50 x 1,50 m.

Długość pojedynczego biegu nie przekracza 9,00 m (najdłuższy bieg: 8,14 m). Pochylnia została wyposażona w obustronne elementy, zapobiegające zsunięciu się kół wózka. Odstęp pomiędzy poręczami jest prawidłowy. Wysokość montażu dolnego pochwyty minimalnie zbyt mała (0,73 m zamiast 0,75 m). Górny pochwyty zamontowany prawidłowo (0,90 m).

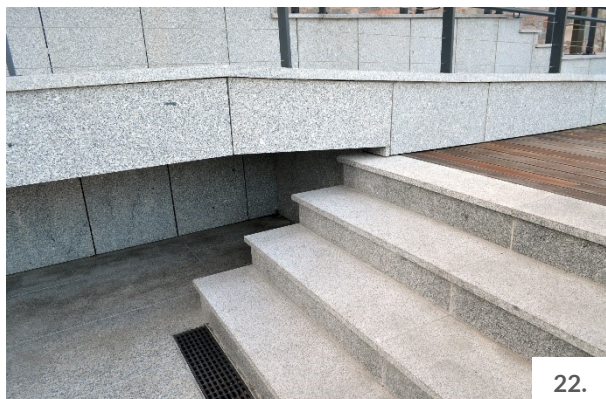
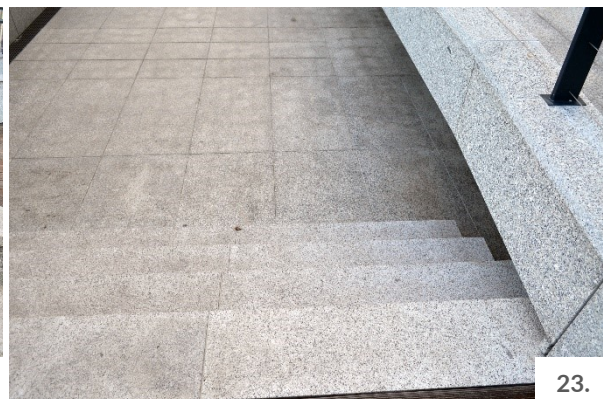
Ilość stopni w biegu jest odpowiednia (4). Szerokość użytkowa biegu jest prawidłowa. Poszczególne stopnie w biegu mają różną wysokość (od 0,18 m do 0,21 m – pierwszy stopień od dołu jest zdecydowanie wyższy – fot. 22). Jest to sytuacja bardzo niebezpieczna, mogąca powodować ryzyko potknięcia się i upadku użytkowników schodów, szczególnie – osób z niepełnosprawnością wzroku, mających problemy w poruszaniu się lub z koncentracją. Wysokość stopni przekracza zalecaną (szczególnie – dolnego stopnia), co może powodować ryzyko potknięcia się i upadku użytkowników schodów, szczególnie – osób mających problemy w poruszaniu się i korzystających z pomocy ortopedycznych (lasek, kul itp.). Szerokość stopni jest z kolei minimalnie zbyt mała (0,34 m zamiast 0,35 m). Schody nie zostały wyposażone w balustradę (lub inny element zabezpieczający) o wysokości co najmniej 1,10 m. Konieczny jest montaż takich elementów. Równocześnie schody nie zostały wyposażone w poręcze – zaleca się ich montaż, po obu stronach biegu (zapewniających lewo- i prawostronne użytkowanie) oraz – w miarę możliwości – na dwóch wysokościach (1,10 m i 0,75 m). Stopnie schodów nie zostały oznaczone kontrastowo. Krawędzie pierwszego i ostatniego stopnia biegu schodów należy oznaczyć pasami w jednolitym, skontrastowanym z tłem kolorze, znajdującymi się na powierzchni pionowej i poziomej stopnia. Dodatkowo, stopnie schodów mają noski, co może powodować utrudnienia w poruszaniu się po nich – szczególnie u osób z niepełnosprawnością wzroku, mających problemy w poruszaniu się lub z koncentracją. Konieczne jest ich usunięcie.

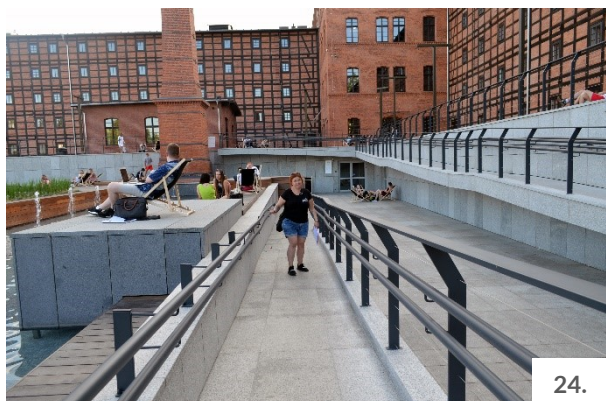
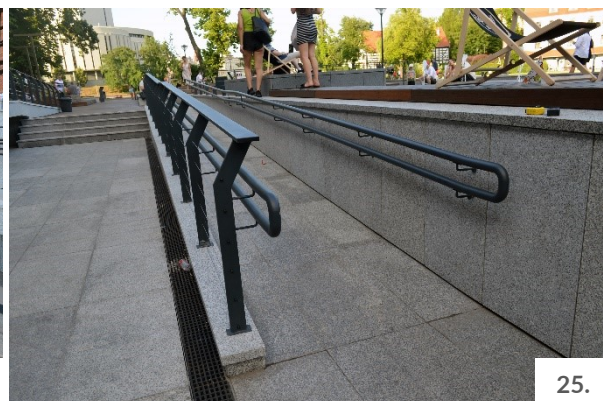
Nachylenie pochylni jest zgodne z przepisami prawa (5% przy dopuszczalnym nachyleniu 6%). Szerokość pochylni jest prawidłowa (1,31 m), długość spocznika zbyt mała (1,20 m) – pochylnia nie spełnia więc wymagań prawa w tym zakresie (Rozporządzenie Ministra Infrastruktury z dnia 12 kwietnia 2002 r. w sprawie warunków technicznych, jakim powinny odpowiadać budynki i ich usytuowanie, § 70). Konieczna jest przebudowa pochylni w taki sposób, by spocznik miał długość co najmniej 1,40 m.

Długość pojedynczego biegu nie przekracza 9,00 m (bieg: 7,02 m). Pochylnia została wyposażona w obustronne elementy, zapobiegające zsunięciu się kół wózka.

Poręcze są wygodne w użytkowaniu, chociaż ich średnica jest większa niż zalecana (50 mm zamiast 45 mm). Żadne elementy nie zawężają szerokości pochylni a przed jej początkiem i za końcem zapewniono odpowiednią przestrzeń manewrową.

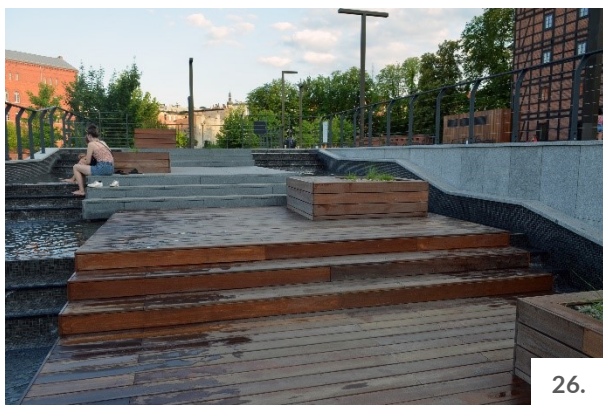
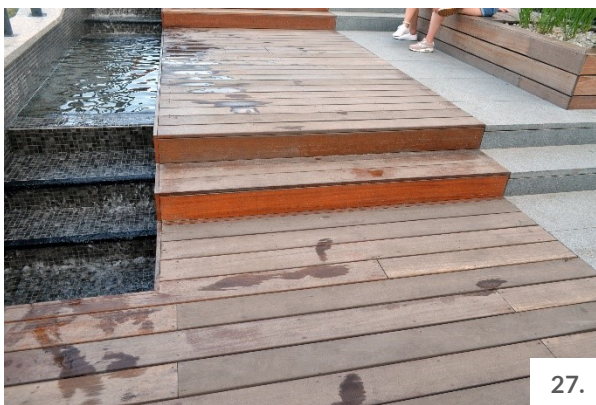
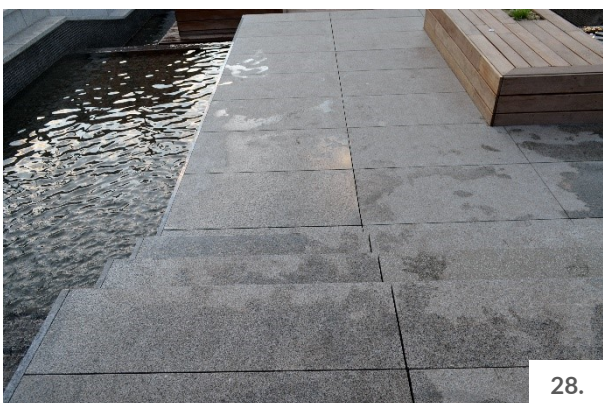
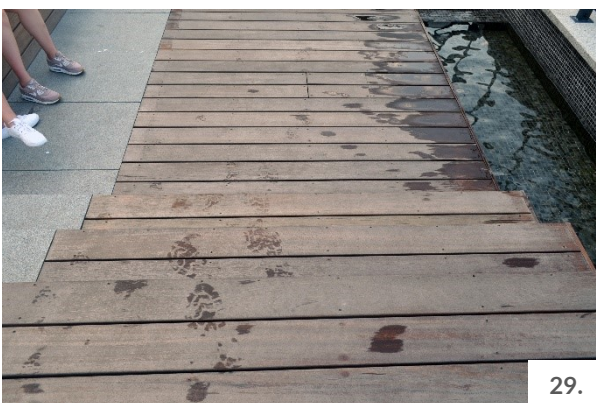
Schody stanowią element dekoracyjno-użytkowy: pełnią zarówno funkcję siedzisk jak i przestrzeni komunikacji.

Schody poprowadzono w linii prostej, ilość stopni w biegu jest odpowiednia, szerokość użytkowa biegów i spoczników (choć – z uwagi na układ schodów i fontanny – w każdym przypadku inna – fot. 26-27) – prawidłowe.

Poszczególne stopnie w biegu mają różną szerokość (od 0,335 m do 0,345 m) i wysokość (od 0,16 m do 0,17 m). Jest to sytuacja dość niebezpieczna, mogąca powodować ryzyko potknięcia się i upadku użytkowników schodów, szczególnie – osób z niepełnosprawnością wzroku, mających problemy w poruszaniu się lub z koncentracją i szczególnie w warunkach zamoczenia / zawilgocenia schodów).

Stopnie schodów nie zostały oznaczone kontrastowo, mogą więc być trudne do zauważenia, szczególnie podczas poruszania się w kierunku „w dół” (fot. 28-29). Zaleca się, by krawędzie wszystkich stopni każdego biegu schodów oznaczyć pasami w jednolitym, skonstrastowanym z tłem kolorze, znajdującymi się na powierzchni pionowej i poziomej stopnia (wydaje się, że umiejętnie dobrane elementy kontrastowe nie obniżą poziomu estetycznego schodów i fontanny).

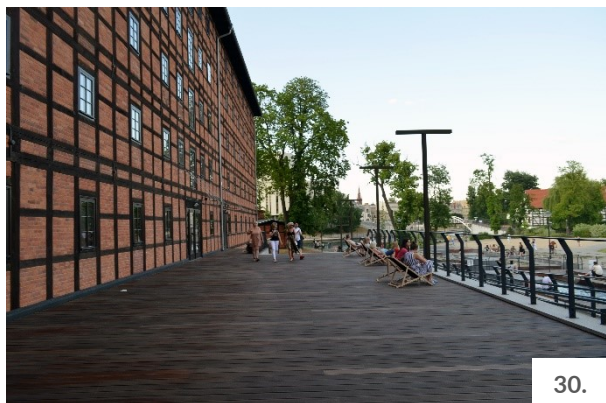
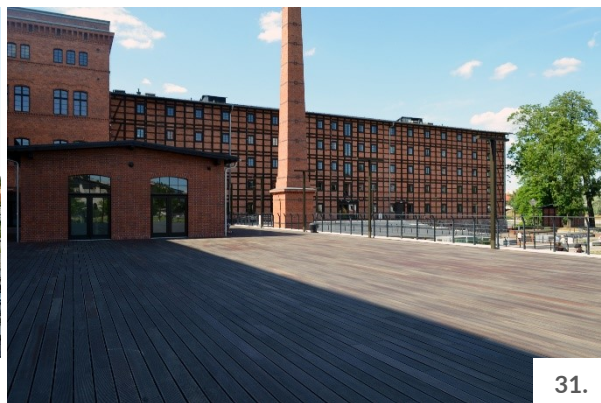
30.

Taras zewnętrzny, przylegający do wszystkich trzech budynków (Młyna, Spichrza Zbożowego i Spichrza Mącznego) – bardzo rozległy, bez zmian wysokości: stopni, uskoków i nierówności. Przestrzeń zapewnia swobodną możliwość przejścia / przejazdu i manewrowania wózkiem. Stosowane materiały wykończeniowe nie odbijają światła (nie powodują zjawiska olśnienia), posadzki mają właściwości antypoślizgowe również w warunkach zawilgocenia. Elewacje budynków i nawierzchnia tarasu zostały ze sobą wystarczająco skonstrastowane (fot. 30).

W czasie prowadzenia audytu w przestrzeni nie znajdowały się meble i elementy wyposażenia (docelowo, wg projektu, pojawić się ma na nim lekkie zadaszenie z białych żagli wspartych na stalowych słupach). Brak informacji o miejscach do siedzenia w obrębie tarasu, jednak, jeśli się pojawią, na etapie ich montażu należy zadbać o zapewnienie przestrzeni wystarczającej dla bezpiecznego i wygodnego poruszania się wózkiem. Minimalna szerokość przejść pomiędzy nimi powinna wynosić 1,20 m, przy czym zaleca się, aby w miarę możliwości szerokość ta

Kawiarnia / pijalnia piwa znajduje się w odbudowanym budynku dawnej kotłowni (fot. 30-31). Podczas prowadzenia prac audytowych wewnątrz było zamknięte – audytowi poddane zostały te strefy, które były dostępne.

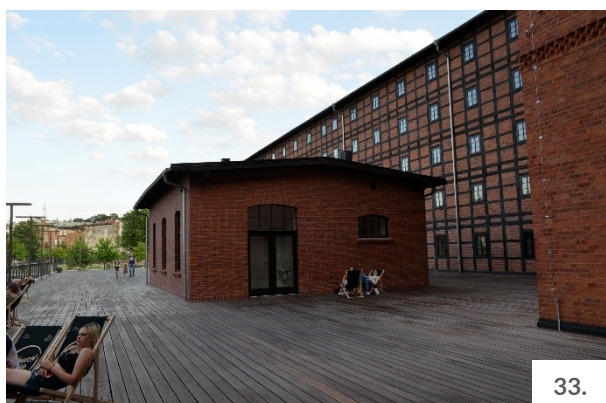
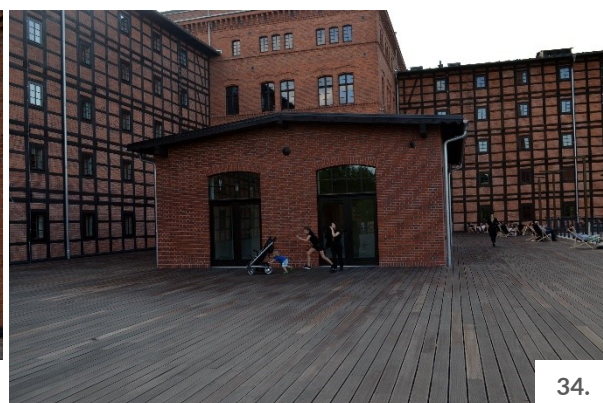
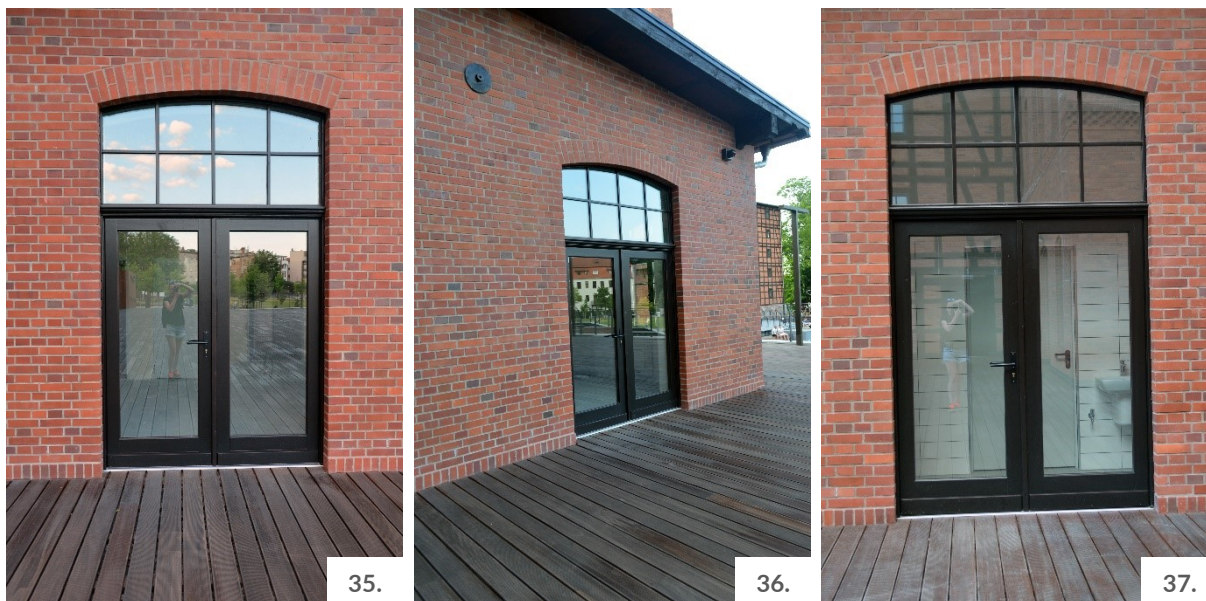
Drzwi wejściowe po obydwu stronach budynku (fot. 33-34) mają odpowiednią szerokość (zapewniona została możliwość przejazdu wózkiem). Przed i za drzwiami zapewniono odpowiednią przestrzeń manewrową. Brak danych o wysokości progu (przy czym powinien on mieć wysokość nieprzekraczającą 10 mm, a jeśli nie jest to możliwe – do 20 mm).

Drzwi nie otwierają się automatycznie, brak informacji o sile potrzebnej do ich otwarcia. Szklane drzwi wejściowe nie zostały poprawnie oznaczone kontrastowo (fot.35-37), przez co mogą być trudne do zauważenia a w konsekwencji – niebezpieczne dla osób z niepełnosprawnością wzroku lub mających problem z koncentracją. Rekomenduje się oznaczenie przeszkleń pasami skontrastowanymi w stosunku do tła, znajdującymi się na wysokości: 1,30-1,40 m (pierwszy pas) oraz 0,90-1,00 m (drugi pas), przy czym zaleca się umieszczenie także dodatkowego pasa na wysokości 0,10-0,30 m, przydatnego dla osób patrzących pod nogi. Minimalna szerokość pasów powinna wynosić 0,10 m. W ich obrębie mogą być umieszczone znaki, symbole lub motywy graficzne. Konieczne jest zapewnienie kontrastu pasów i tła na poziomie min. LRV=60 w każdych warunkach oświetleniowych. Drzwi zostały wyposażone w duże, wygodne klamki, wygodne w obsłudze i niewymagające obrotu, zamontowane na odpowiedniej wysokości. Klamki nie zostały jednak wystarczająco skontrastowana w stosunku do barwy drzwi (fot. 35-37), przez co mogą być trudne do zauważenia dla osób z niepełnosprawnością wzroku i mających problemy z koncentracją. Zalecana jest jej wymiana klamek na nowe, skontrastowane z barwą skrzydła drzwi.

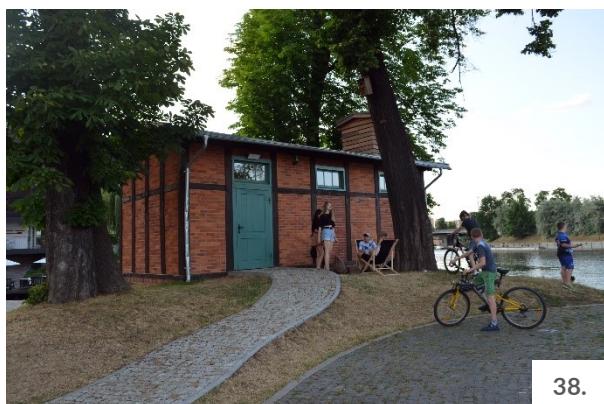
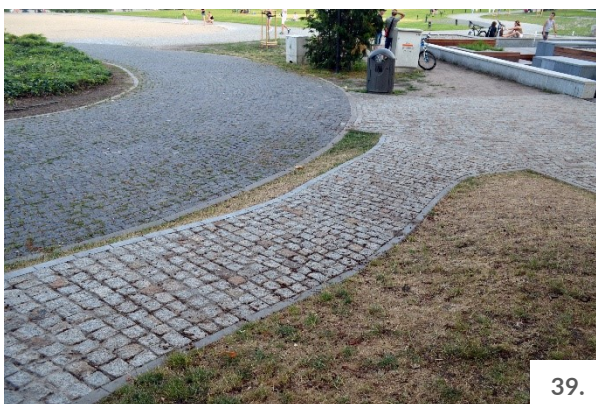
38.

Do budynku prowadzi utwardzona ścieżka – zbyt wąska dla wygodnego przejścia osoby na wózku / osoby z wózkiem dziecięcym i pieszego (szerokość dojścia: 1,35 m – fot. 38-39). W miarę możliwości zaleca się jej poszerzenie do szerokości co najmniej 1,50 m (optymalnie do

Nawierzchnia ciągu pieszego jest w dobrym stanie technicznym (bez ubytków), jednak została wykonana z materiałów, które mogą powodować trudności w poruszaniu się użytkowników wózków, osób z wózkami czy osób korzystających z pomocy ortopedycznych. Zaleca się wymianę nawierzchni na nową (gładką, równą, antypoślizgową). Dodatkowym utrudnieniem dla dużej grupy użytkowników_czek (szczególnie – osób poruszających się na wózkach) jest duży kąt nachylenia ścieżki (od 8 do 16%). Żeby strefa dojścia była dostępna dla wszystkich konieczne jest albo wypłaszczenie ścieżki (stworzenie nowej, o łagodniejszym przebiegu i kącie nachylenia nieprzekraczającym 5%) albo budowa pochylni, stanowiącej dla niej alternatywę.

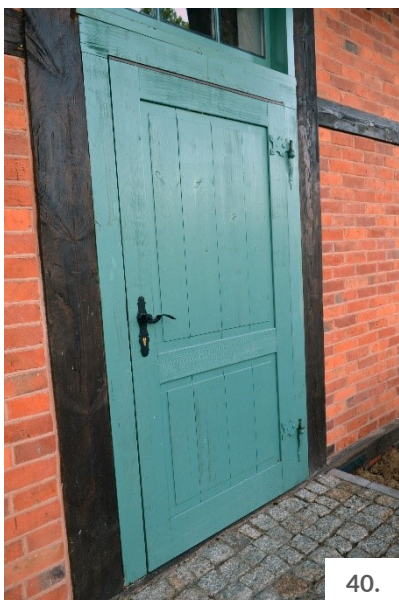
Budynek byłych łazienek ma zostać zaadaptowany na obiekt usługowy. W czasie prowadzenia audytu zamknięty.

Drzwi do budynku – pełne (fot. 38), o odpowiedniej szerokości przejścia (ok. 1,00 m – zapewniona została możliwość przejazdu wózkiem), nie otwierają się automatycznie. Przed drzwiami wejściowymi zapewniono odpowiednią przestrzeń manewrową (1,55 x 1,50 m). Brak danych o wysokości progu (przy czym powinien on mieć wysokość nieprzekraczającą 10 mm, a jeśli nie jest to możliwe – do 20 mm).

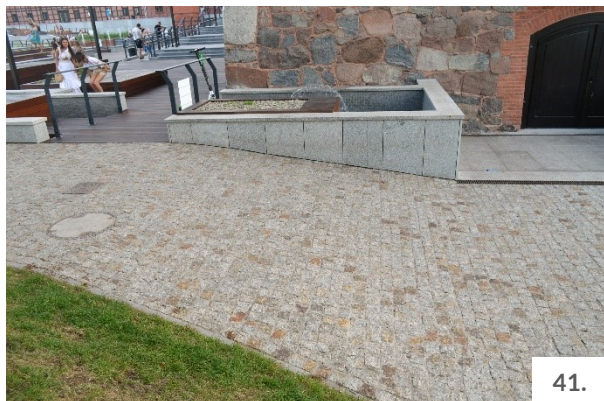
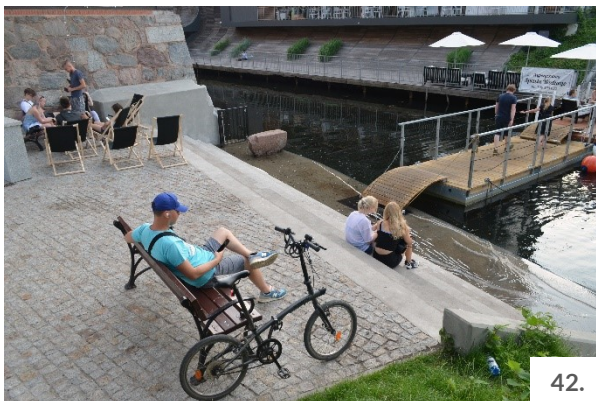
41.

Nawierzchnia ciągu pieszego jest w dobrym stanie technicznym (bez ubytków), jednak została wykonana z materiałów, które mogą powodować trudności w poruszaniu się użytkowników

wózków, osób z wózkami czy osób korzystających z pomocy ortopedycznych. Zaleca się wymianę nawierzchni na nową (gładką, równą, antypoślizgową) na całej szerokości chodnika lub zapewnienie tzw. szpilkostrady: pasa równej, gładkiej nawierzchni o szerokości co najmniej 1,50 m (szerokość wystarczająca do minięcia się użytkownika_czki wózka z osobą chodzącą). Dodatkowym utrudnieniem dla dużej grupy użytkowników_czek (szczególnie – osób poruszających się na wózkach) jest duży kąt nachylenia ścieżki (ok. 13%). Żeby strefa dojścia do przystani była dostępna dla wszystkich konieczne jest albo wy płaszczenie ciągu (stworzenie nowego, o łagodniejszym przebiegu i kącie nachylenia nieprzekraczającym 5%) albo budowa pochylni, stanowiącej dla niego alternatywę.

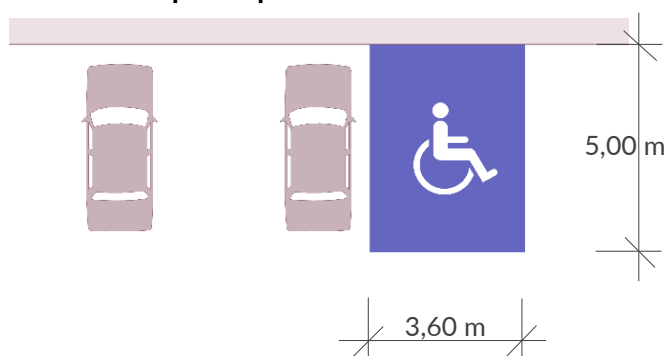
Parkowanie prostopadłe

Miejsce postojowe, towarzyszące budynkom użyteczności publicznej lub zamieszkania zbiorowego, musi spełniać określone prawem wymagania wymiarowe:

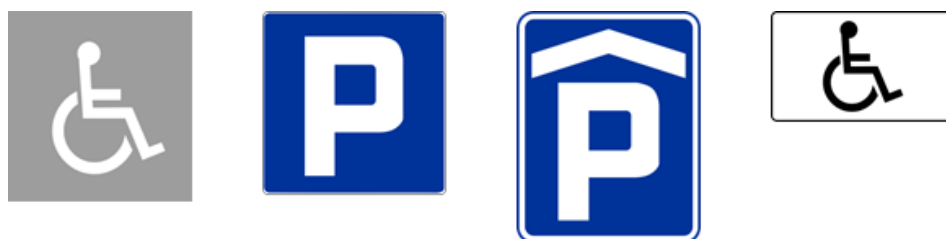
Od lewej znaki: P-24, D-18, D-18b, T-29:

miejsce postojowe powinno być czytelnie oznakowane oznaczeniem poziomym (P-24) oraz znakiem pionowym (D-18 „parking”) wraz z tabliczką T-29 (informującą o miejscu przeznaczonym dla pojazdu samochodowego uprawnionej osoby z niepełnosprawnością oraz dla kierującego pojazdem przewożącego taką osobę). Zaleca się także, aby cały obszar miejsca postojowego oznaczony był kolorem niebieskim⁴.
