# **Ekspertyza mykologiczna**

Ekspertyza techniczna więźby dachu budynku pralni

Kliniczny Szpital Psychiatryczny SPZOZ w Rybniku  
ul. Gliwicka 33, 44-201 Rybnik

Ocena stanu technicznego wraz z ekspertyzą więźby  
dachowej na budynku pralni Klinicznego Szpitala  
Psychiatrycznego SPZOZ w Rybniku ul. Gliwicka 33

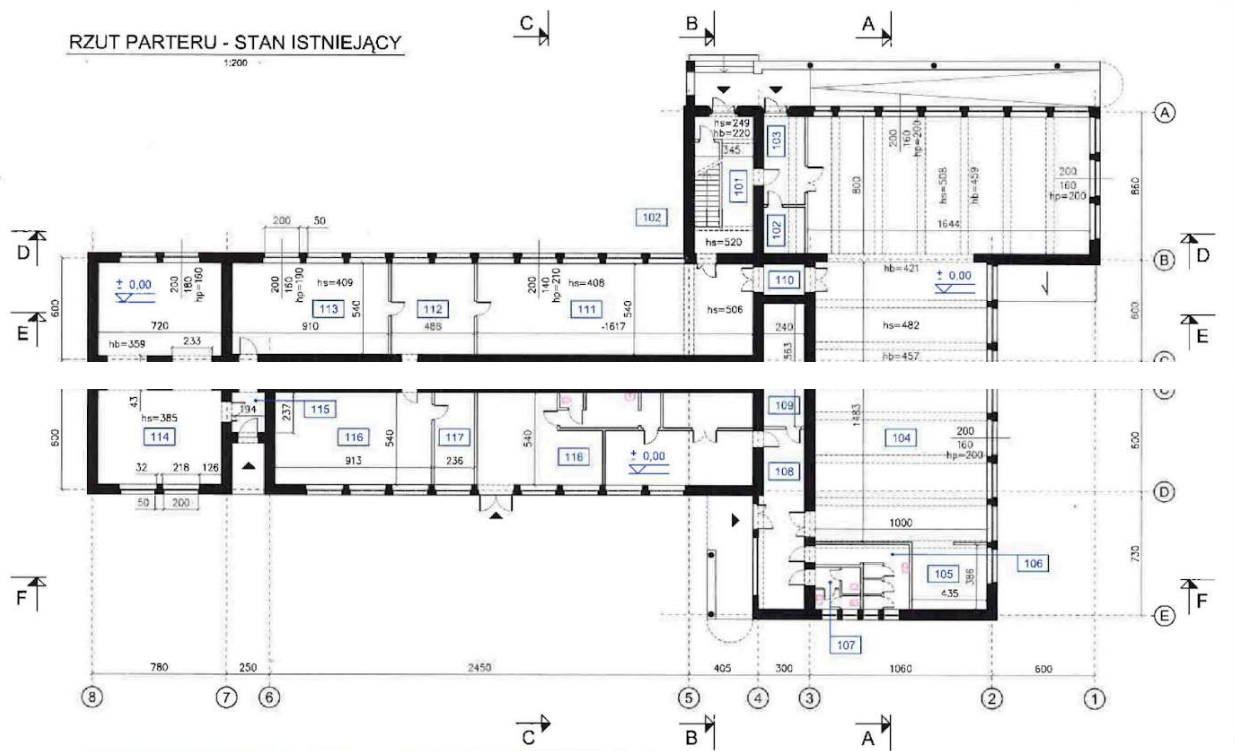
# RZUT PARTERU - STAN ISTNIEJĄCY

101	KLATKA SCHODOWA	27,60 m <sup>2</sup>
102	MAGAZYN PODRĘCZNY	6,55 m <sup>2</sup>
103	KORYTARZ	12,36 m <sup>2</sup>

111	MAGIEL ELEKTRYCZNY	87,31 m <sup>2</sup>
112	POKÓJ SOCJALNY	26,35 m <sup>2</sup>
113	PRASOWNIA RĘCZNA	49,14 m <sup>2</sup>

104	HALA MASZYN PRALNICZYCH	283,90 m <sup>2</sup>
105	PRALNIA RĘCZNA	16,77 m <sup>2</sup>
106	ŁAZIENKA	13,78 m <sup>2</sup>
107	WC	6,61 m <sup>2</sup>
108	KORYTARZ	25,41 m <sup>2</sup>
109	POM. TECHNICZNE ELEKTR.	13,51 m <sup>2</sup>
110	DZWIG	4,46 m <sup>2</sup>

114	MAGAZYN BIELIZNY	81,00 m <sup>2</sup>
115	ŁĄCZNIK	4,60 m <sup>2</sup>
116	POKÓJ SOCJALNY	49,30 m <sup>2</sup>
117	POKÓJ KIEROWNIKA	12,74 m <sup>2</sup>
118	DEZYNFEKTORNA	87,26 m <sup>2</sup>
RAZEM PARTER		808,85 m <sup>2</sup>

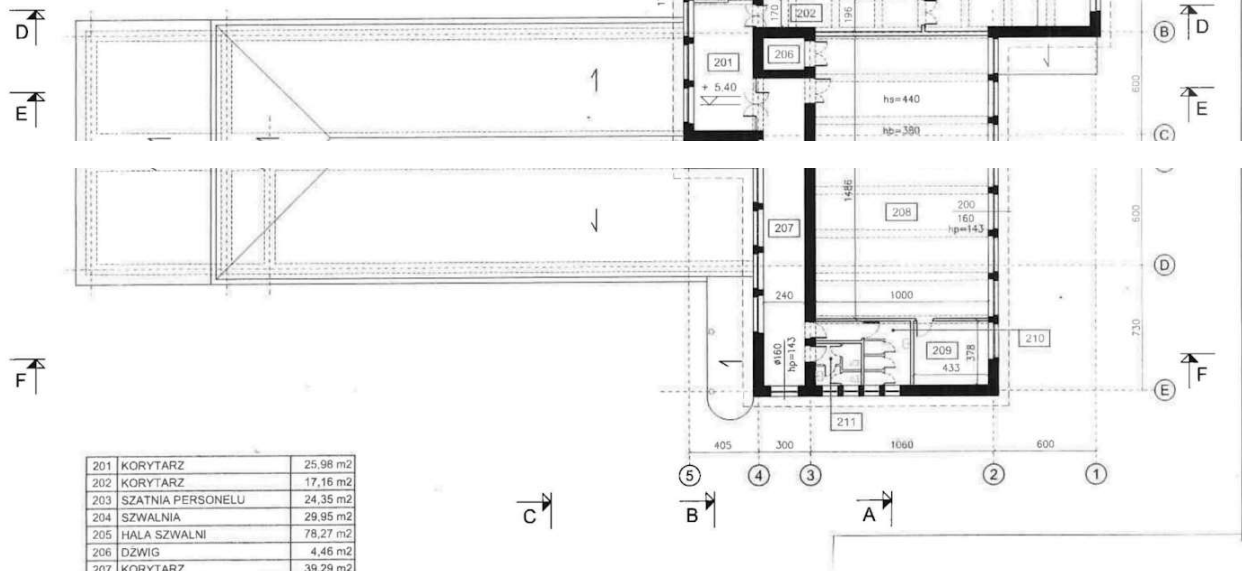
# RZUT PIĘTRA - STAN ISTNIEJĄCY

201	KORYTARZ	25,98 m <sup>2</sup>
202	KORYTARZ	17,16 m <sup>2</sup>
203	SZATNIA PERSONELU	24,35 m <sup>2</sup>
204	SZWALNIA	29,95 m <sup>2</sup>
205	HALA SZWALNI	78,27 m <sup>2</sup>
206	DZWIG	4,46 m <sup>2</sup>
207	KORYTARZ	39,29 m <sup>2</sup>

208	SUSZARNIA	148,56 m <sup>2</sup>
209	MAGAZYN KASACYJNY	16,35 m <sup>2</sup>
210	ŁAZIENKA	13,36 m <sup>2</sup>
211	WC	6,61 m <sup>2</sup>

RAZEM PIĘTRO	404,34 m <sup>2</sup>
--------------	-----------------------

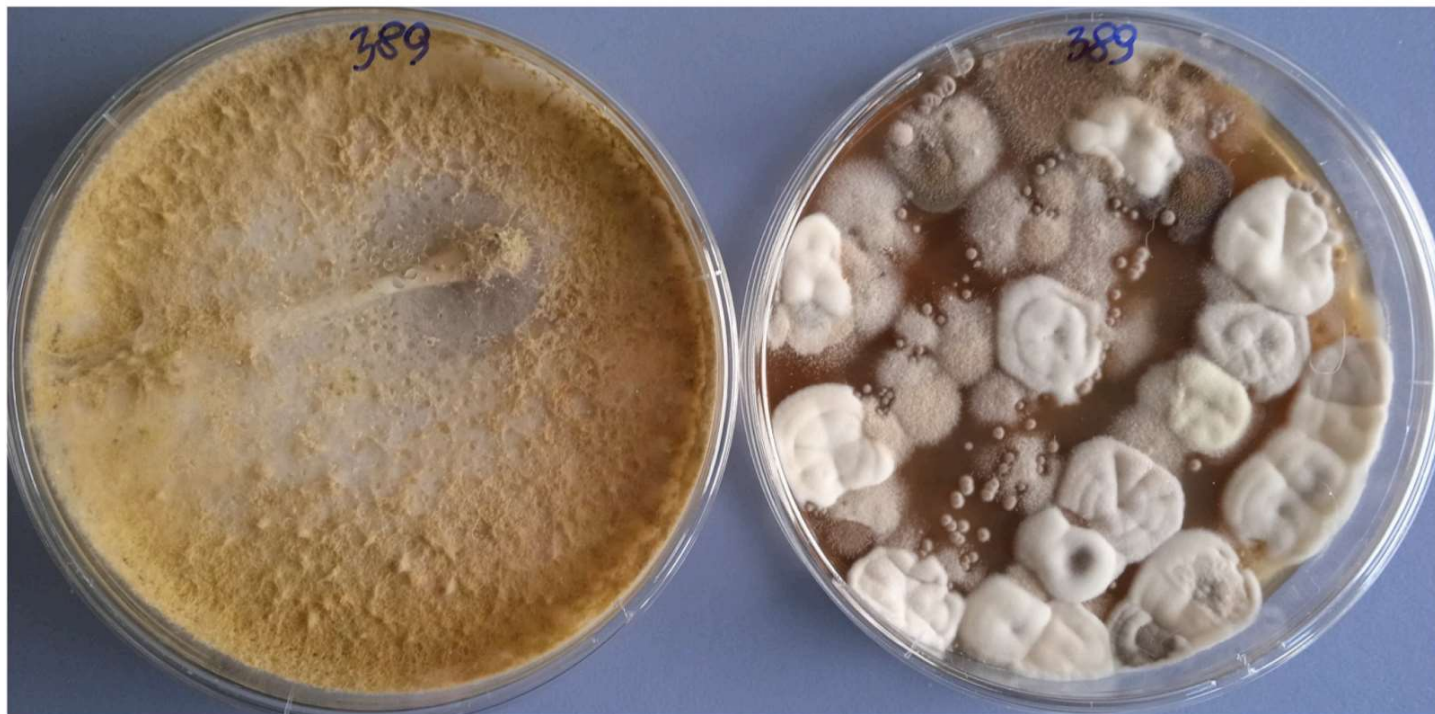
Fot 1: Szalki po inkubacji. Posiew z wymazówki o numerze W\_389.

W badaniu stwierdzono występowanie grzybów pleśniowych należących do rodzaju *Penicillium*, *Acremonium*, *Alternaria*, *Paecilomyces*.

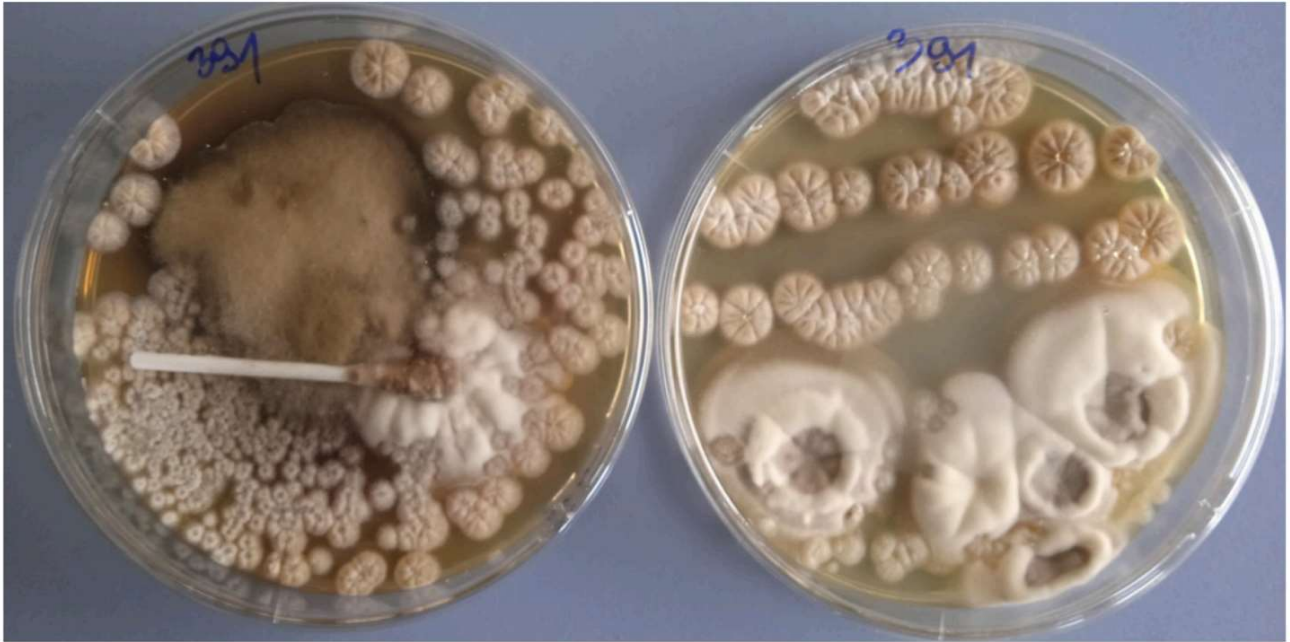
Fot 1: Szalki po inkubacji. Posiew z wymazówki o numerze W\_391.

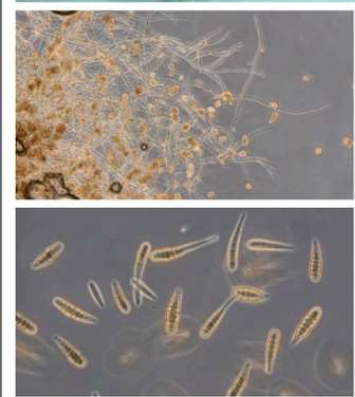
Występowanie	Grzyby <i>Alternaria</i> są często spotykane na dywanach, tkaninach, tapetach i framugach okiennych. Występują w glebie, nasionach i roślinach.

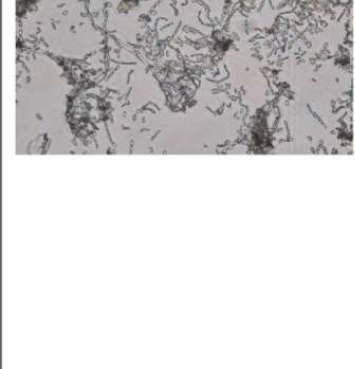
### *Paecilomyces*

Występowanie	<p>Gatunki z rodzaju <i>Paecilomyces</i> powszechnie występują w środowisku. Spotykane są w glebie, pożywieniu, w powietrzu budynków i kurzu.</p> <p>Często występują w budynkach zniszczonych przez wodę.</p>
