PROTOKÓŁ OKRESOWEJ KONTROLI ROCZNEJ I PIĘCIOLETNIEJ - PRZEGLĄD ROZSZERZONY -

JEDNOLITY NUMER INWENTARZOWY	-	35005093
RODZAJ OBIEKTU	-	MOST
NUMER DROGI (ULICY)	-	119695G
LOKALIZACJA (KILOMETRAŻ)	-	dz. 221208_2.0019.48 0+559 GPS: 54°25'44.7"N 17°04'02.0"E
MIEJSCOWOŚĆ	-	Płaszewko
RODZAJ PRZESZKODY	-	ciek
NAZWA PRZESZKODY	-	Głaźna
OCENA CAŁEGO OBIEKTU	-	3.33

NR 1/35005093/2018

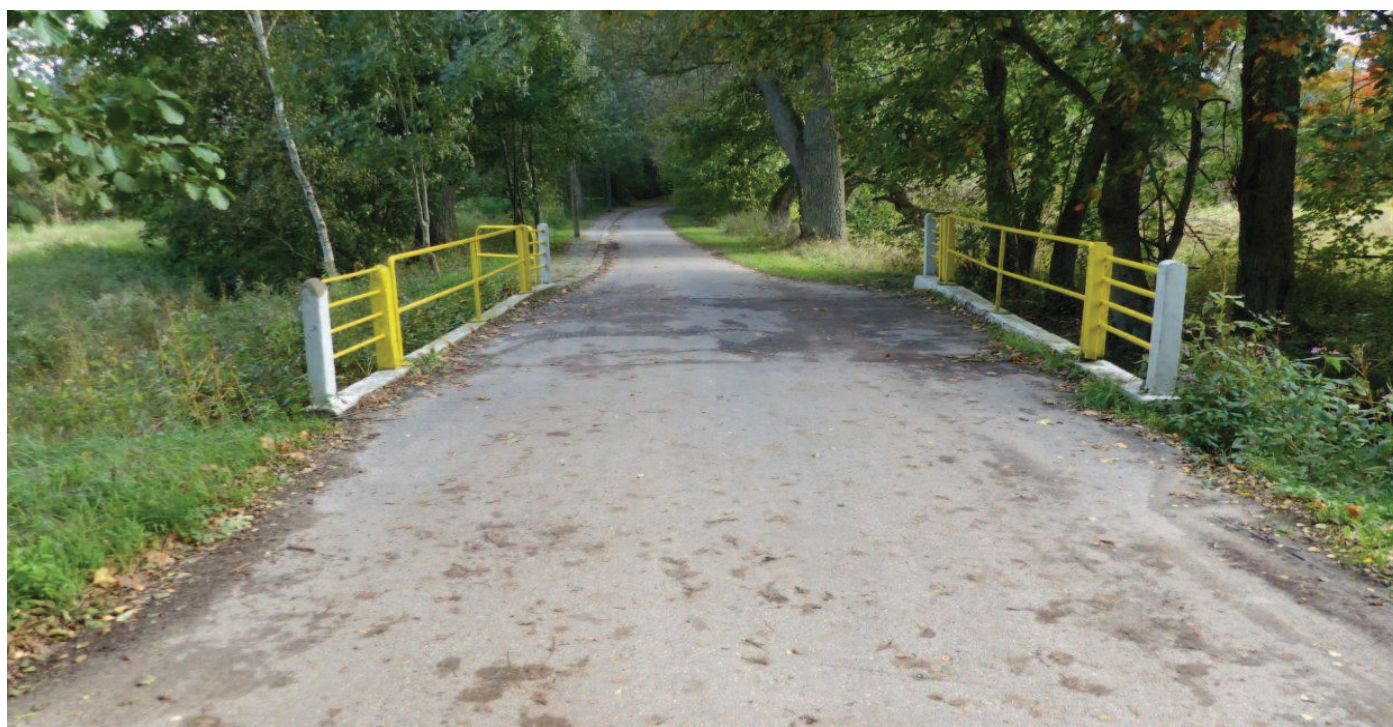
Fot. 2

Widok dojazdu do mostu

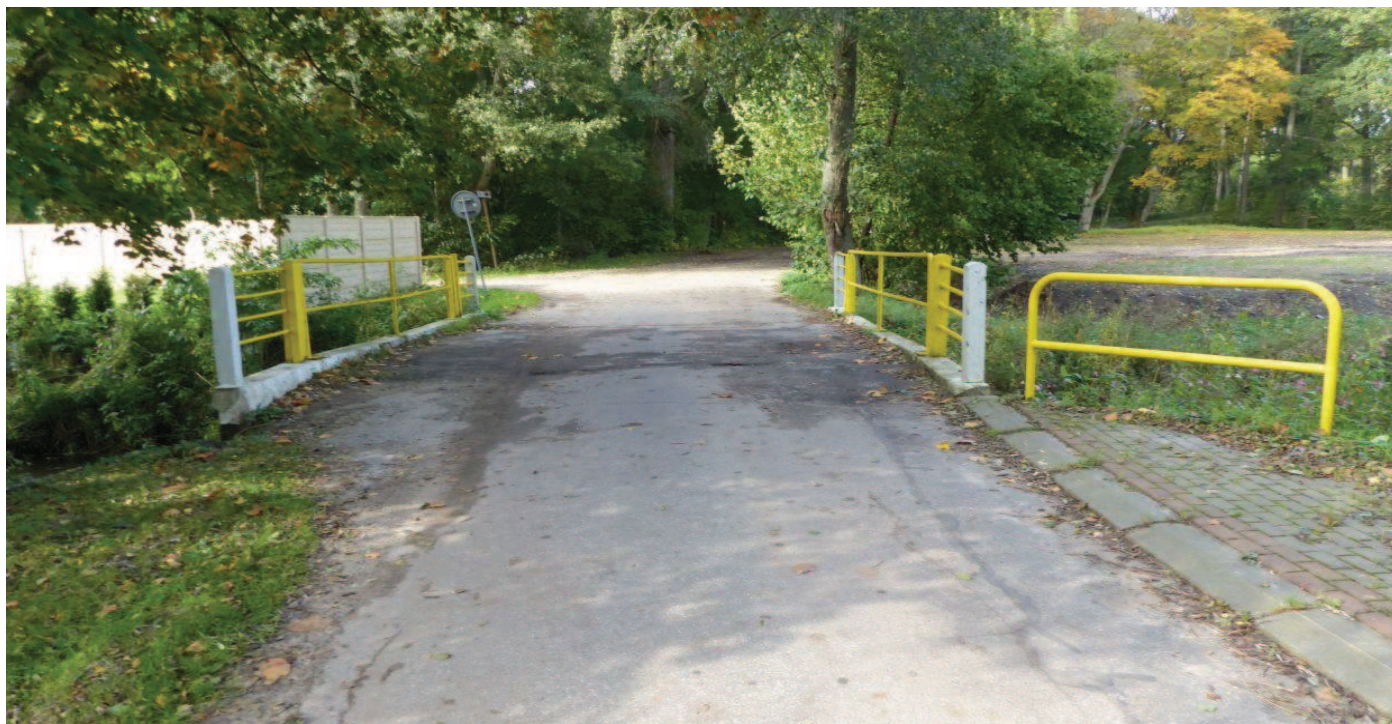
Fot. 3
Widok mostu z góry

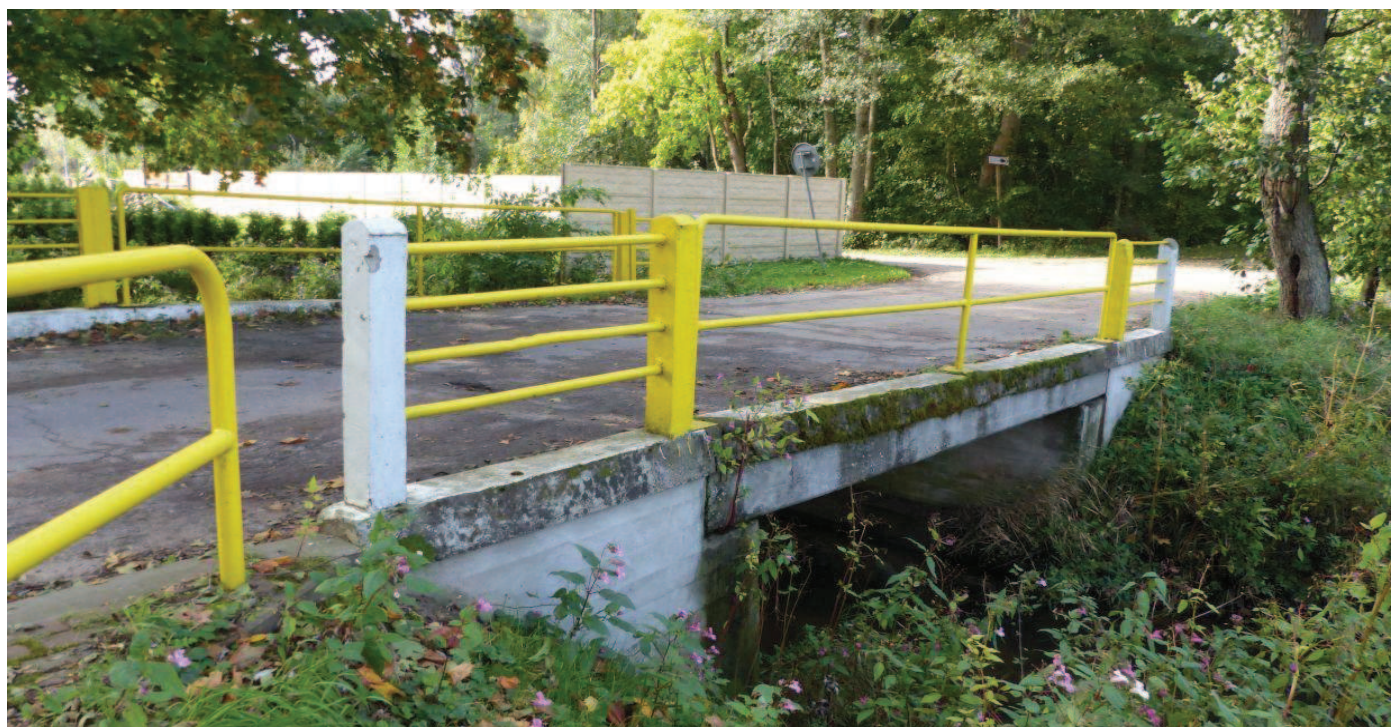
Fot. 4
Widok mostu z boku

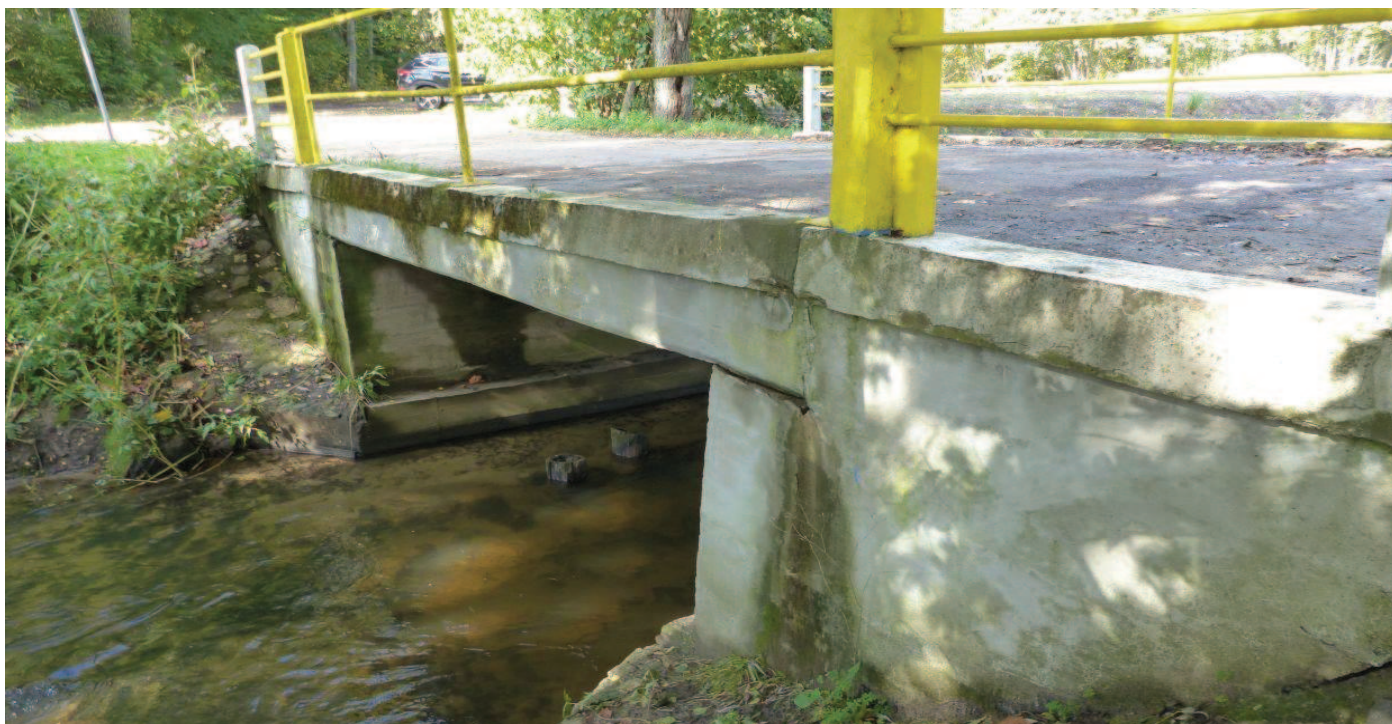
Fot. 5
Widok mostu z boku

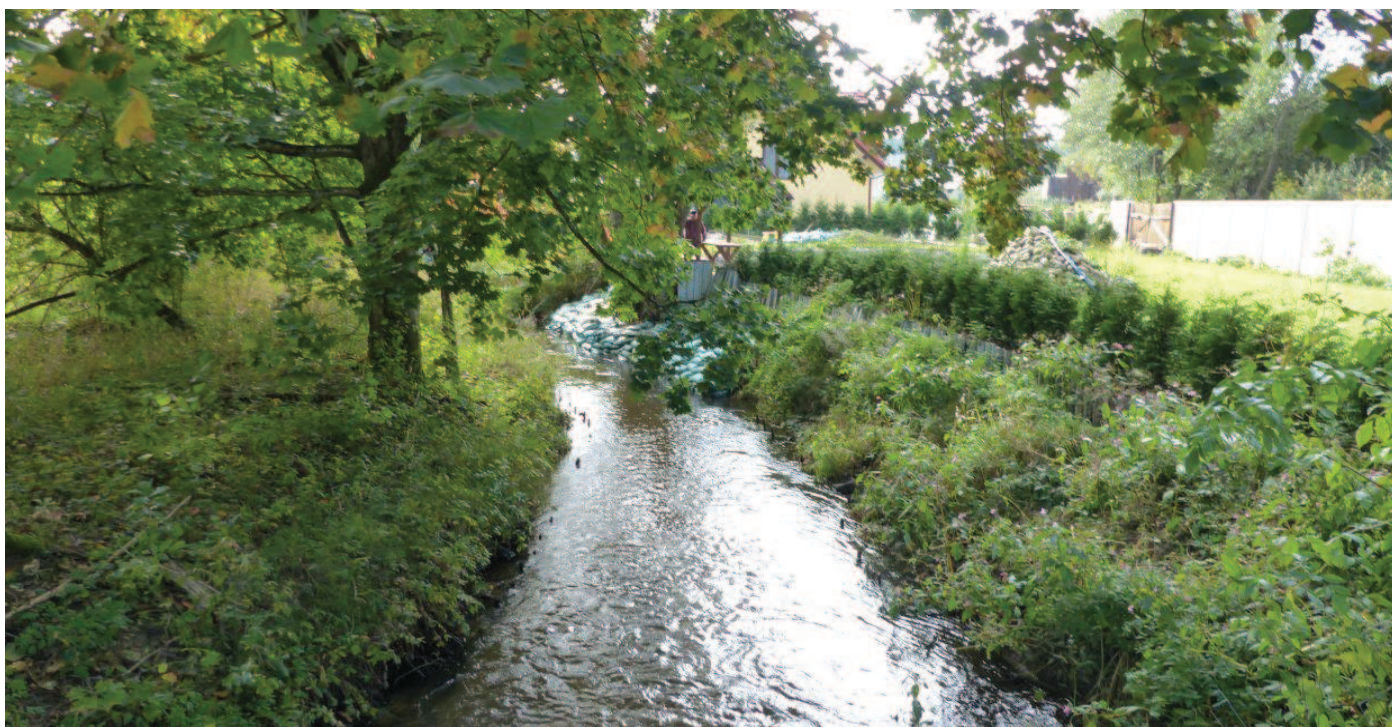
Fot. 6
Widok z mostu na ciek

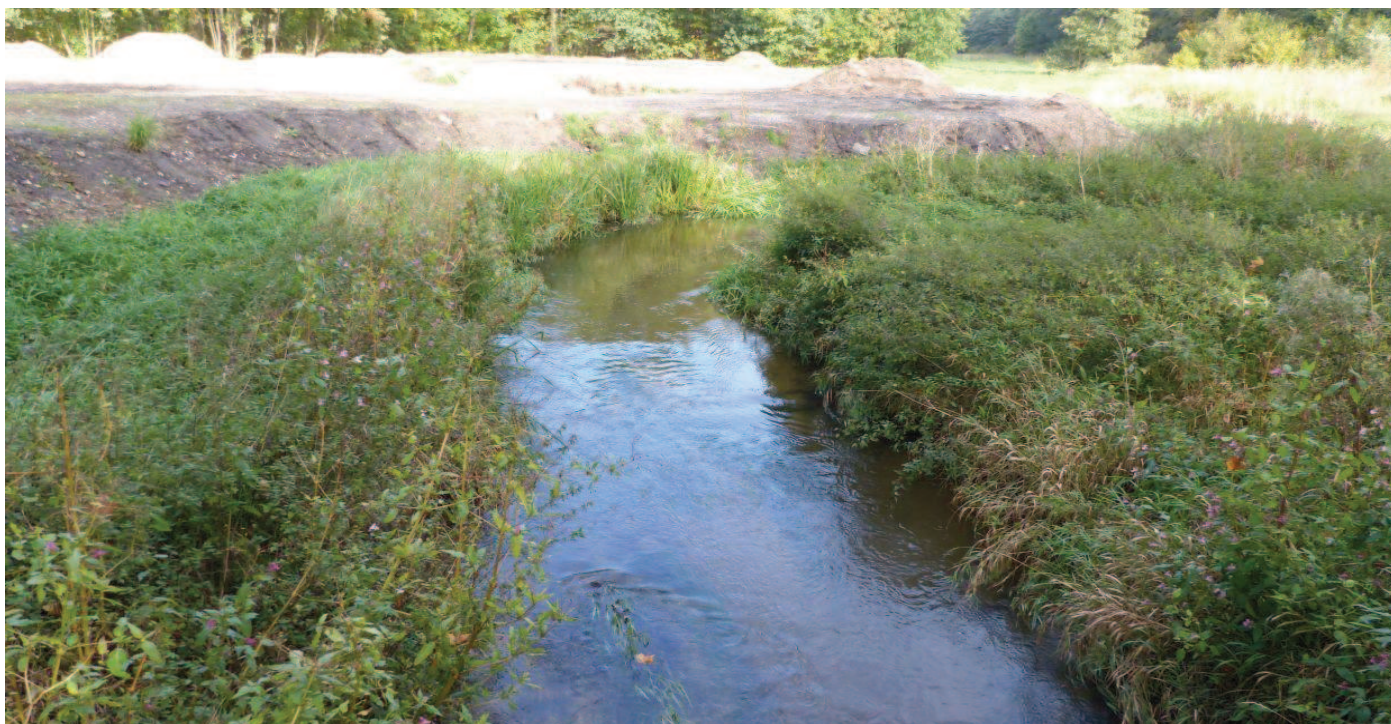
Fot. 7
Widok z mostu na ciek

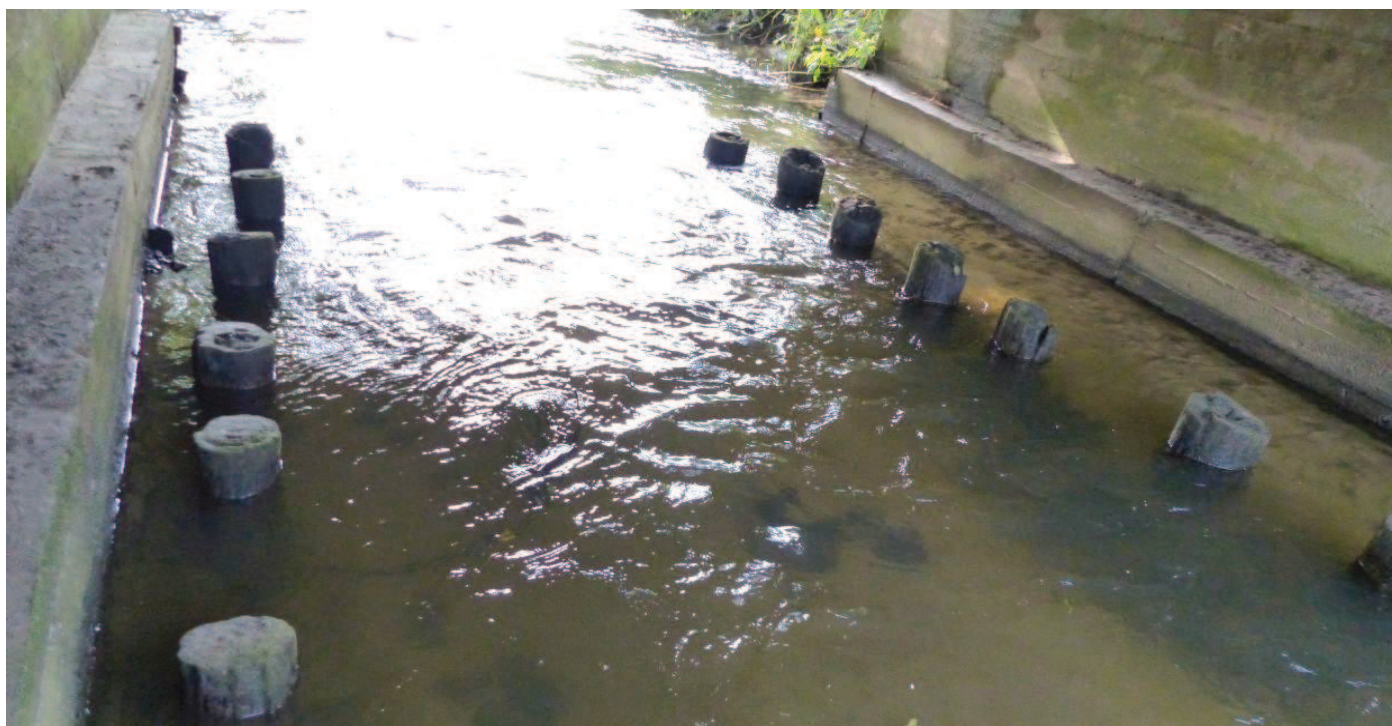
Fot. 8
Widok przestrzeni podmostowej

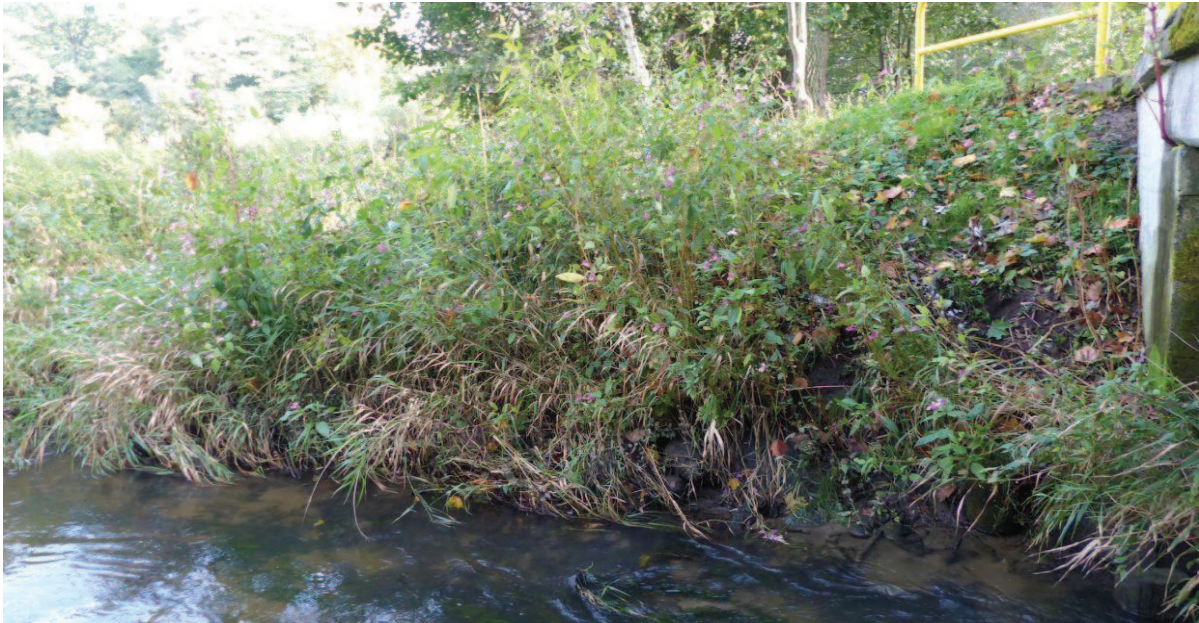
Fot. 9 Nasypy i skarpy

WT nadmierna wegetacja roślin pogarszająca estetykę obiektu
 NT zanieczyszczenia powierzchni nasypów i skarpy gruntowych
 NK zanieczyszczenia powierzchni nasypów i skarpy umocnionych brukiem

stan zadowalający

Oczyszczenie skarpy i stożków z nadmiernej roślinności.

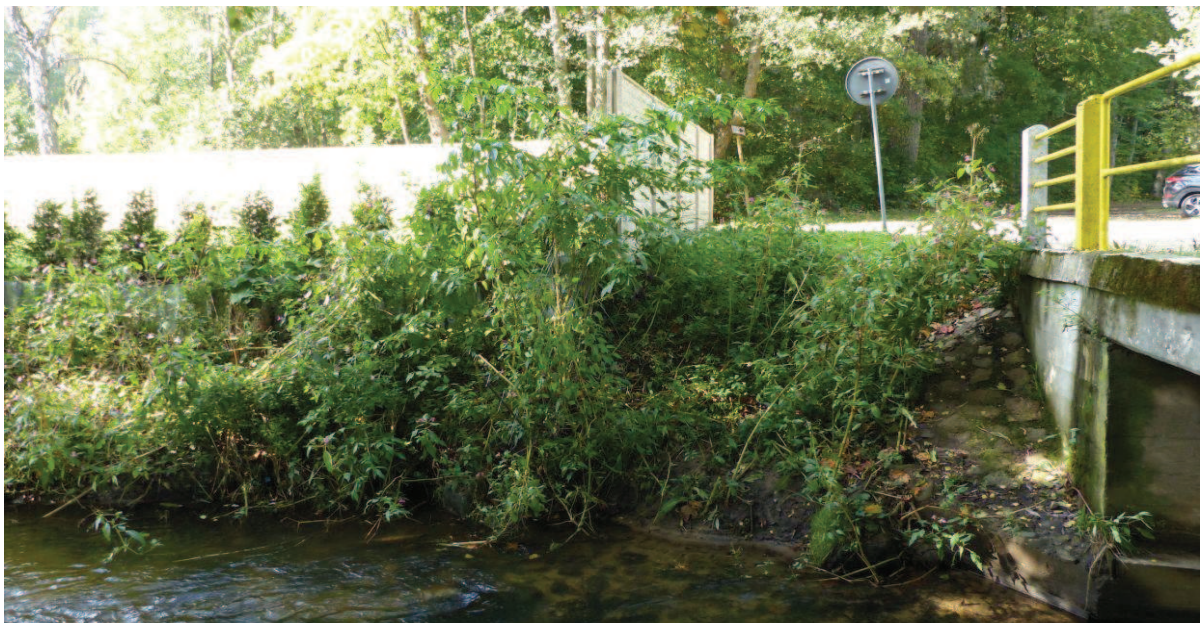
Fot. 10 Nasypy i skarpy

nadmierna wegetacja roślin pogarszająca estetykę obiektu
 zanieczyszczenia powierzchni nasypów i skarpy gruntowych
 zanieczyszczenia powierzchni nasypów i skarpy umocnionych brukiem

stan zadowalający

Oczyszczenie skarpy i stożków z nadmiernej roślinności.

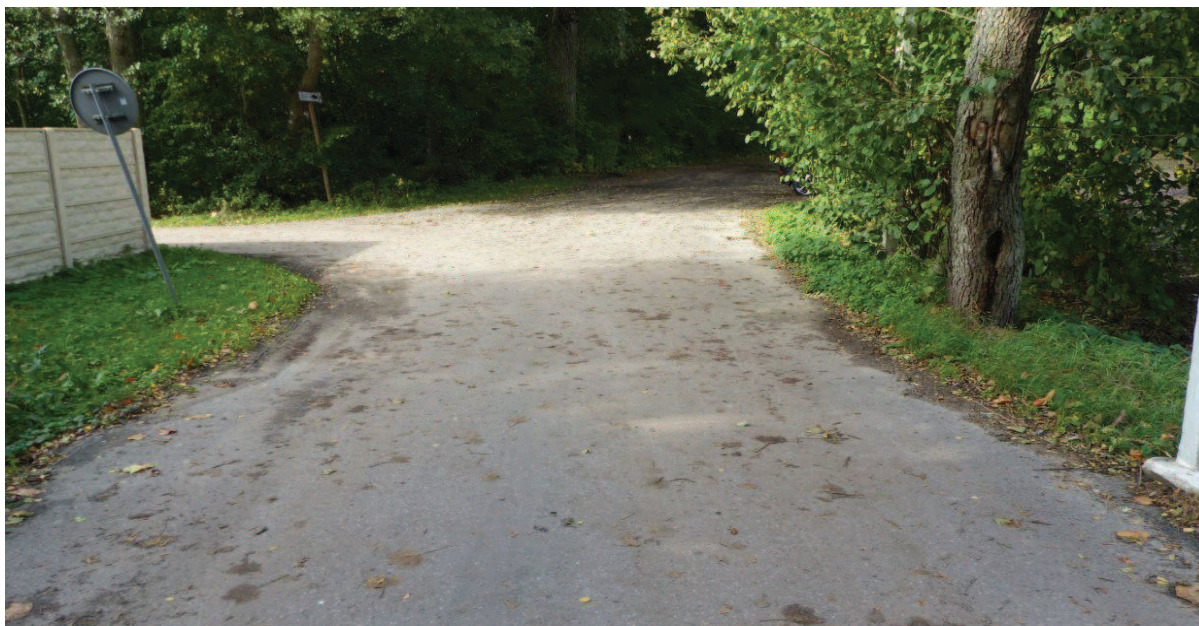
Fot. 11 Dojazd w obrębie skrzydeł

NA zanieczyszczenia nawierzchni na dojazdach
RA zarysowania i spękania
KA korozja, gnicie, starzenie
DA deformacje nawierzchni zmniejszające komfort jazdy

Utrzymanie czystości nawierzchni na dojazdach do obiektu
stan niepokojący

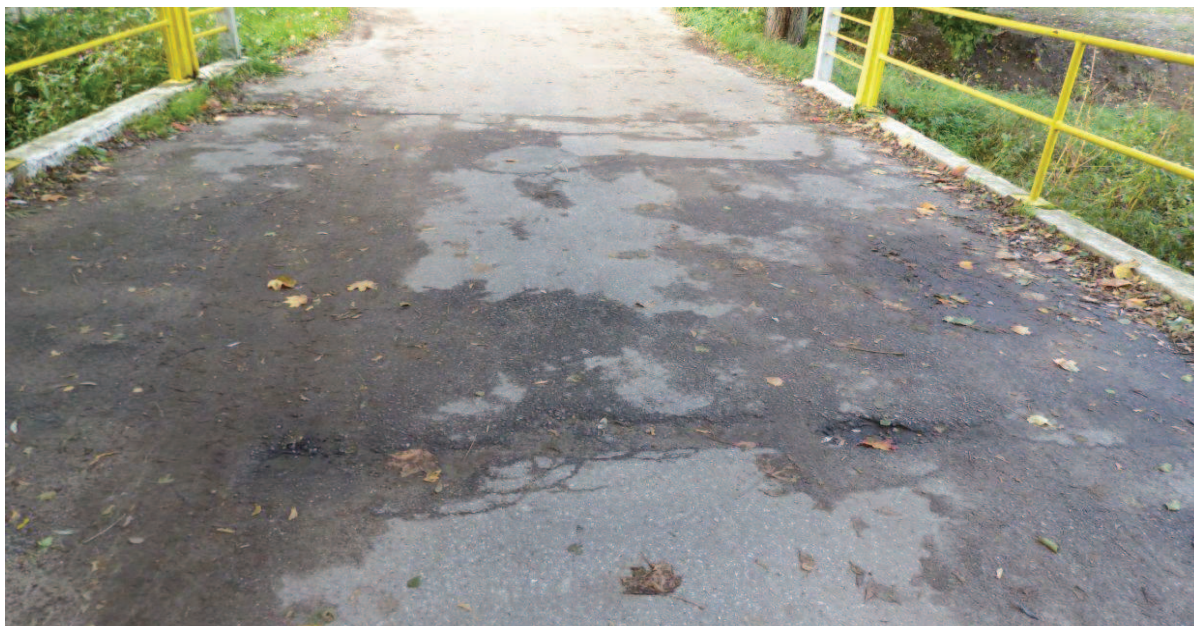
Fot. 13 Nawierzchnia jezdni

NA zanieczyszczenia nawierzchni jezdni na obiekcie
RA zarysowania i pęknięcia
DA deformacje powodujące zwiększone oddziaływania dynamiczne na obiekt
UA ubytki, braki erozja nawierzchni bitumicznej
KA korozja, gnicie, starzenie

Wprowadzić do planu wymianę nawierzchni na obiekcie
stan niedostateczny

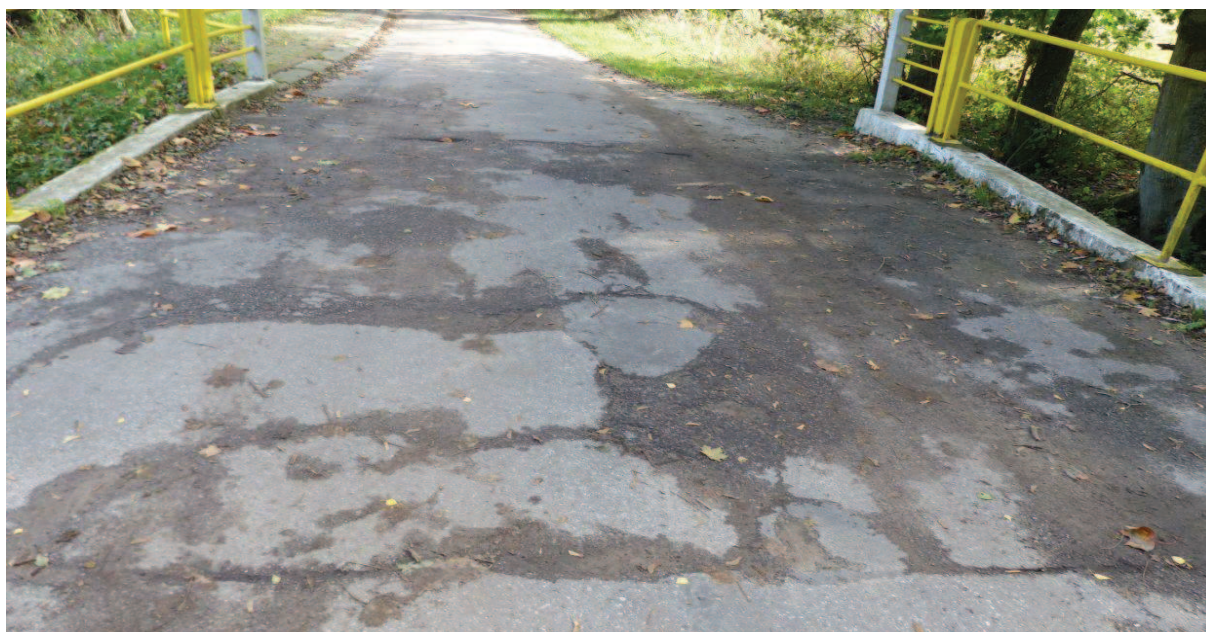
Fot. 14 Nawierzchnia jezdni

zanieczyszczenia nawierzchni jezdni na obiekcie
zarysowania i pęknięcia
deformacje powodujące zwiększone oddziaływania dynamiczne na obiekt
ubytki, braki erozja nawierzchni bitumicznej
korozja, gnicie, starzenie

Wprowadzić do planu wymianę nawierzchni na obiekcie
stan niedostateczny

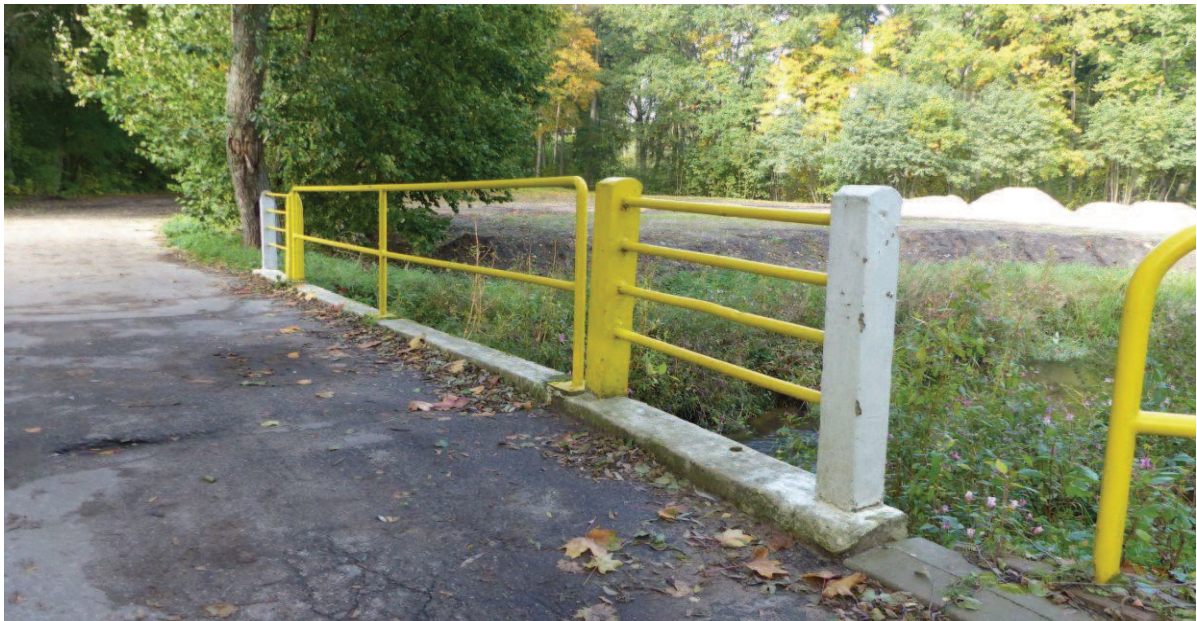
Fot. 17 Balustrady, bariery ochronne, osłony

NS zanieczyszczenia powierzchni balustrad
AB zniszczenie zabezpieczeń antykorozyjnych

stan zadowalający

Utrzymanie czystości balustrad

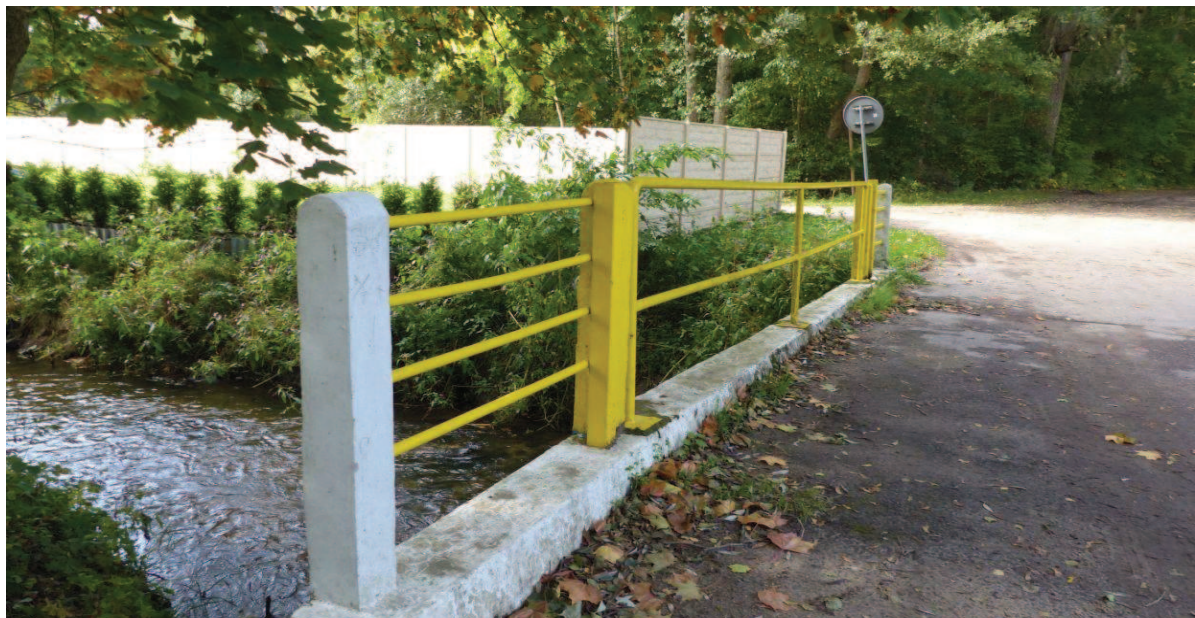
Fot. 18 Balustrady, bariery ochronne, osłony

zanieczyszczenia powierzchni balustrad
zniszczenie zabezpieczeń antykorozyjnych

stan zadowalający

Utrzymanie czystości balustrad

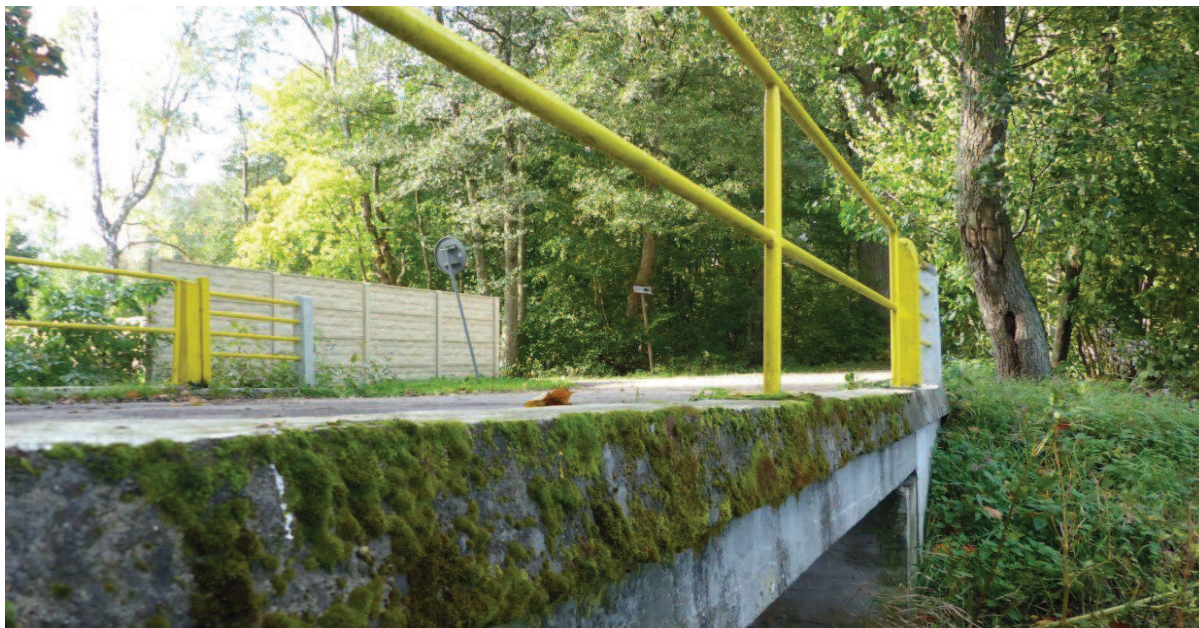
Fot. 19 Belki podporęczowe, gzymsy

WB wegetacja roślin
KB korozja, gnicie, starzenie betonu
UB ubytki, braki erozja betonu belek gzymsowych
NB zanieczyszczenia powierzchni belki gzymsowej

Oczyszczenie powierzchni betonu, wykonanie zabezpieczenia antykorozyjnego
stan niepokojący

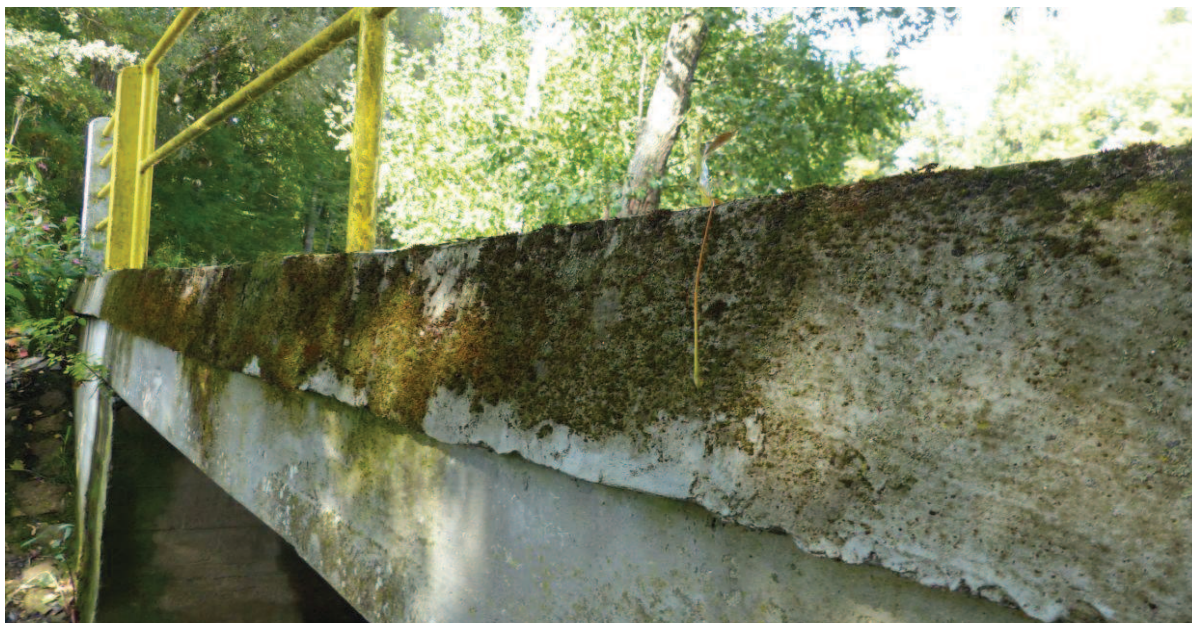
Fot. 20 Belki podporęczowe, gzymsy

wegetacja roślin
korozja, gnicie, starzenie betonu
ubytki, braki erozja betonu belek gzymsowych
zanieczyszczenia powierzchni belki gzymsowej

Oczyszczenie powierzchni betonu, wykonanie zabezpieczenia antykorozyjnego
stan niepokojący

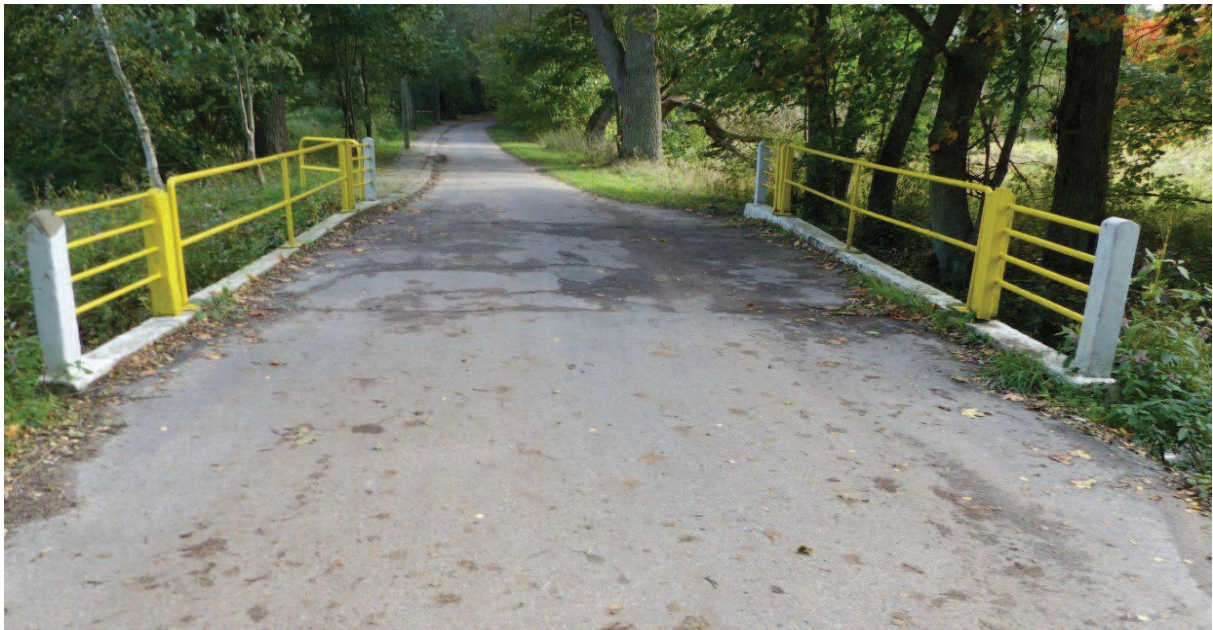
Fot. 21 Urządzenia odwadniające

- DA deformacje powodujące zastoiska wody
- UA ubytki nawierzchni bitumicznej-powodujące zastoiska wody
-
-
-
-

odprowadzenie wód opadowych powierzchniowe bez wpustów

stan niepokojący

Utrzymanie czystości elementów odwodnienia obiektu

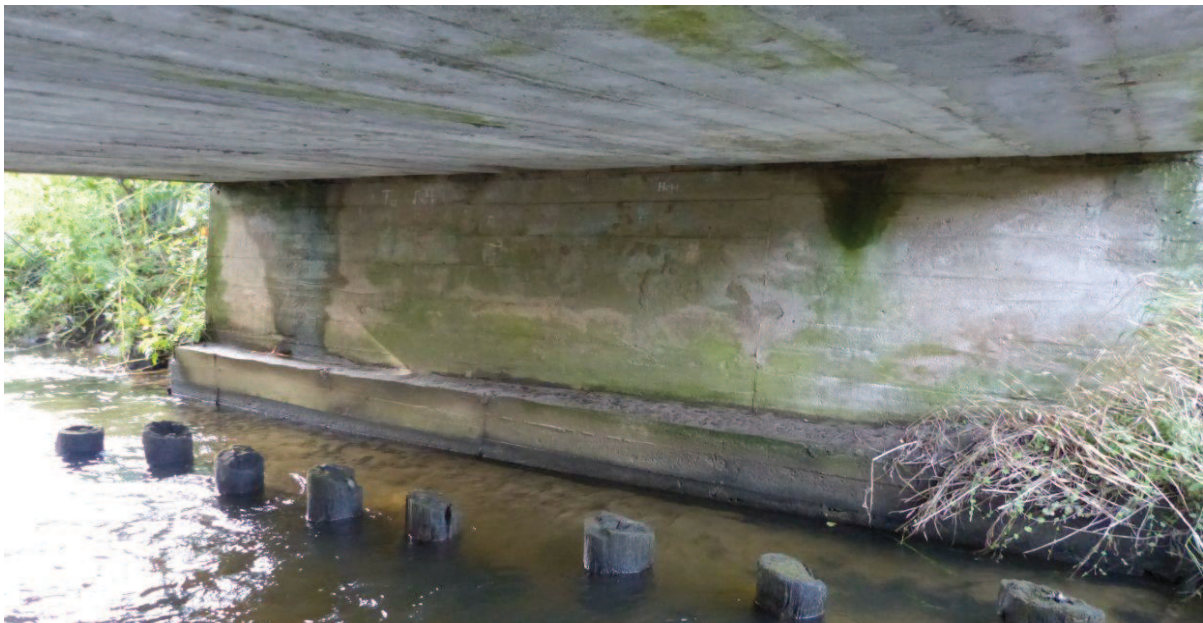
Fot. 22 Izolacja pomostu

izolacja w stanie odpowiednim - bez uszkodzeń

stan odpowiedni

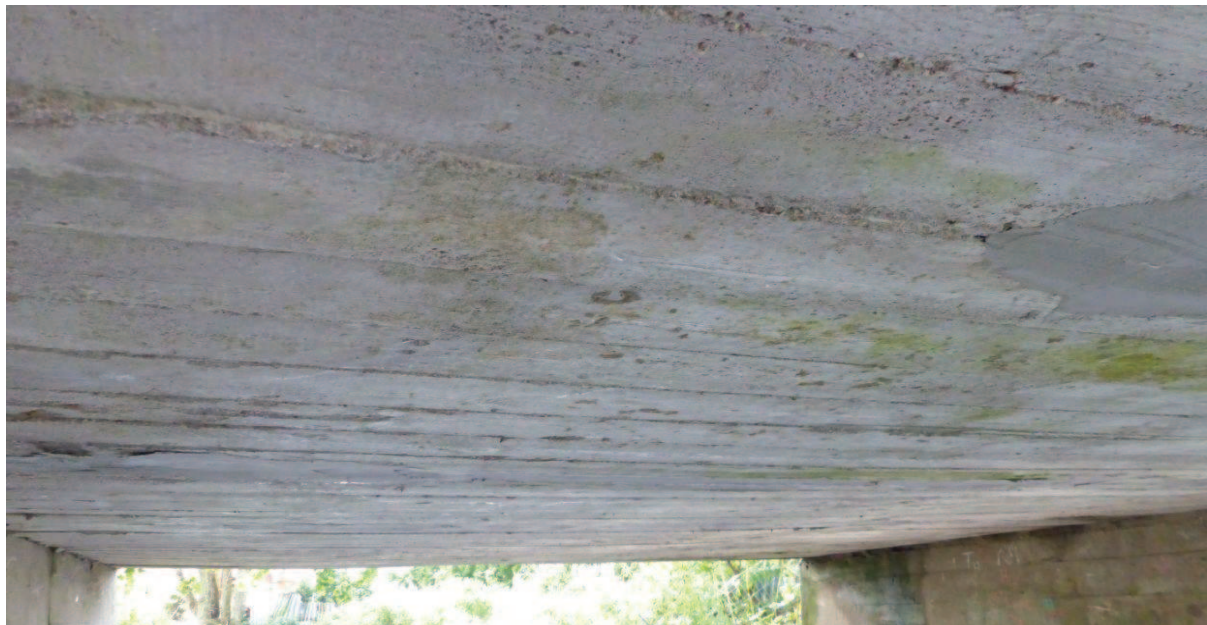
Fot. 24 Konstrukcja dźwigarów głównych

korozja betonu
wegetacja roślin
osady, wykwity

stan zadowolający

Utrzymanie czystości dźwigarów głównych

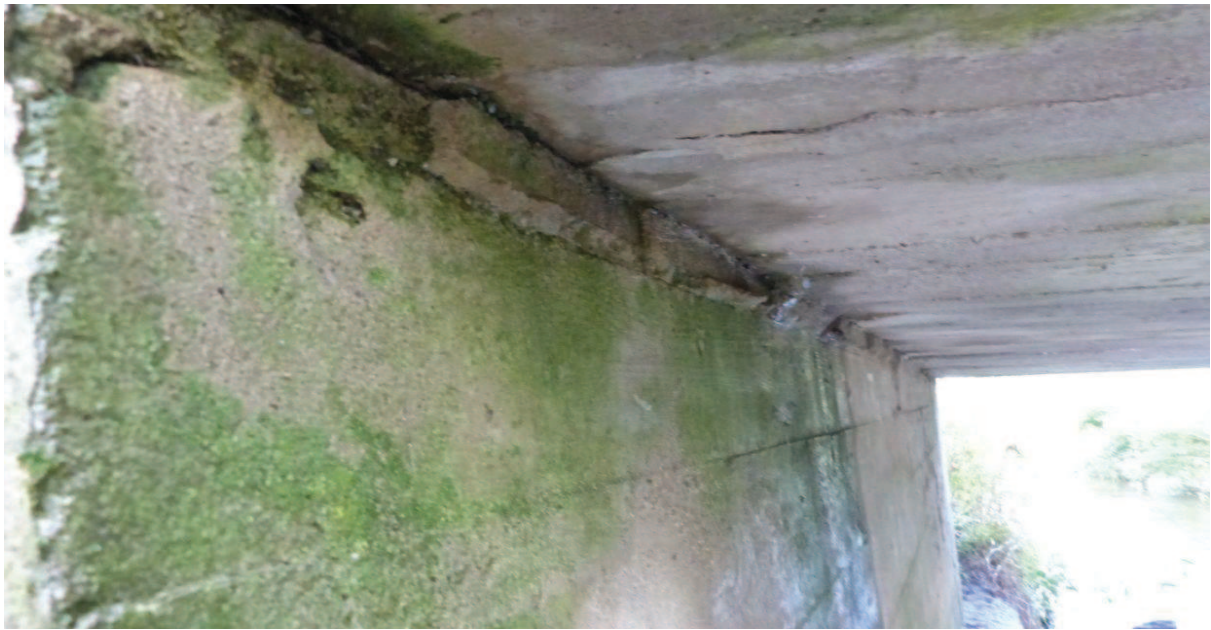
Fot. 25 Łożyska

NB zanieczyszczenia łożysk przekładkowych
KB korozja, gnicie, starzenie

Oczyszczenie powierzchniowe dostępnych elementów łożysk
stan niepokojący

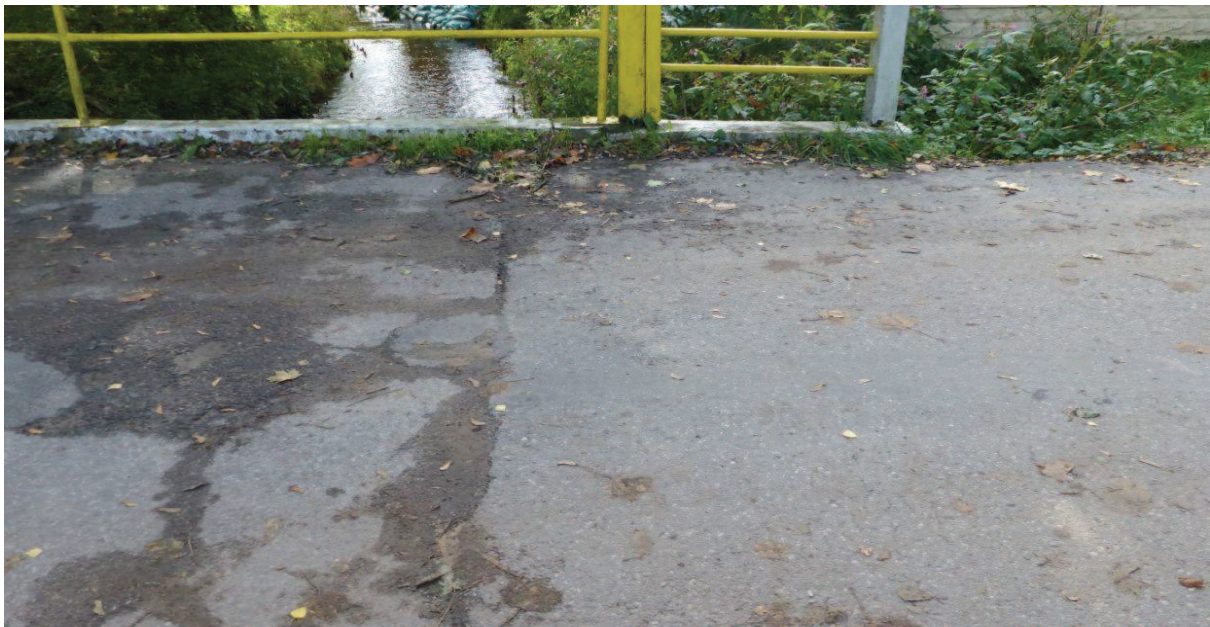
Fot. 26 Urządzenia dylatacyjne

DA deformacje obniżające komfort przejazdu (nierówności progowe)
RA spękania i ubytki uciąglenia nawierzchni
CA brak szczelności
UA ubytki nawierzchni nad szczeliną dylatacyjną
PA przemieszczenia, osiadanie

Niezwłocznie wykonać szczelną dylatację bitumiczną wraz z wymianą nawierzchni na moście.
stan przedawaryjny

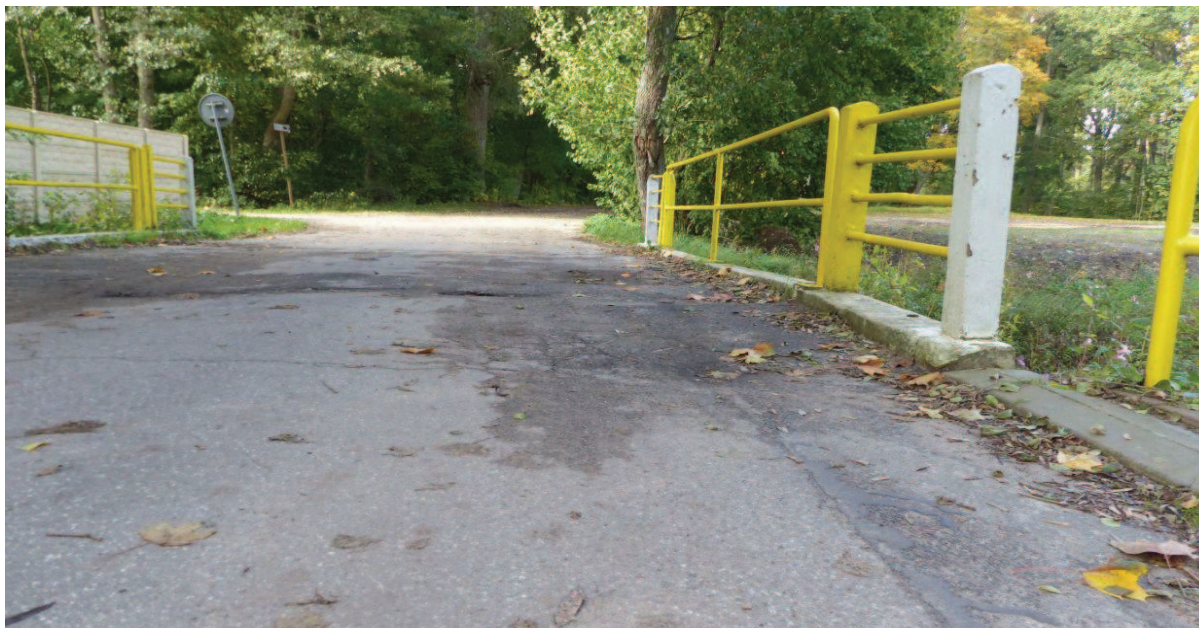
Fot. 27 Urządzenia dylatacyjne

deformacje obniżające komfort przejazdu (nierówności progowe)
spękania i ubytki uciąglenia nawierzchni
brak szczelności
ubytki nawierzchni nad szczeliną dylatacyjną
przemieszczenia, osiadanie

Niezwłocznie wykonać szczelną dylatację bitumiczną wraz z wymianą nawierzchni na moście.
stan przedawaryjny

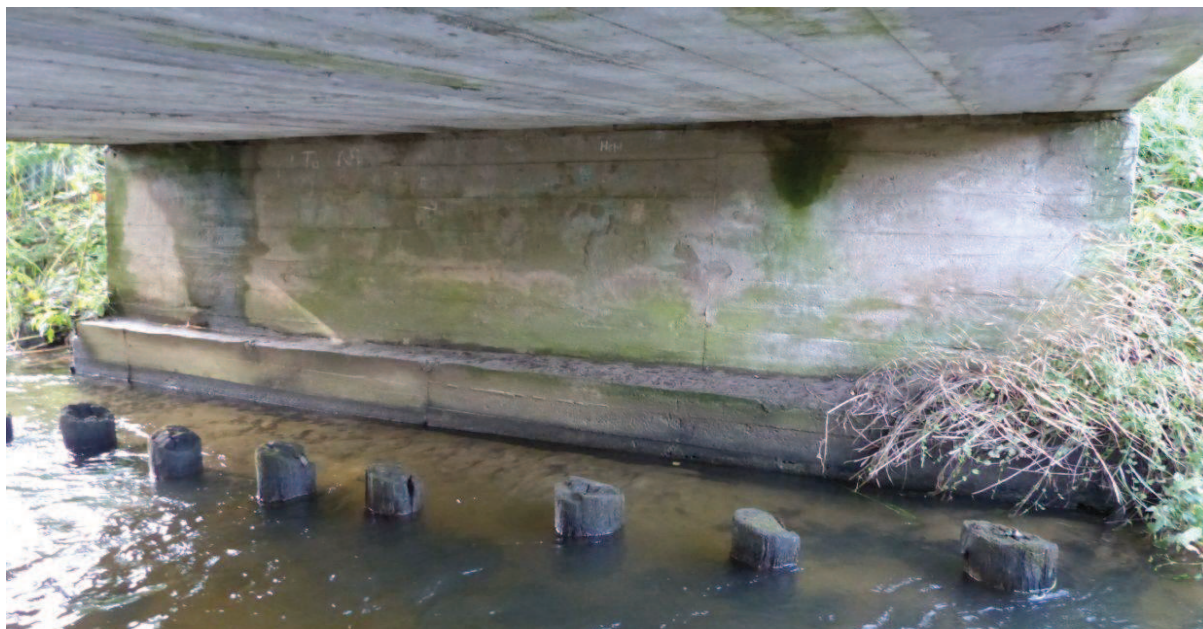
Fot. 28 Przyczółki

NB zanieczyszczenia powierzchni betonu
WB wegetacja roślin
OB osady i wykwyty na powierzchni betonu przyczółków
KB korozja, gnicie, starzenie betonu

stan zadowolający

Oczyszczenie i naprawa powierzchni betonu

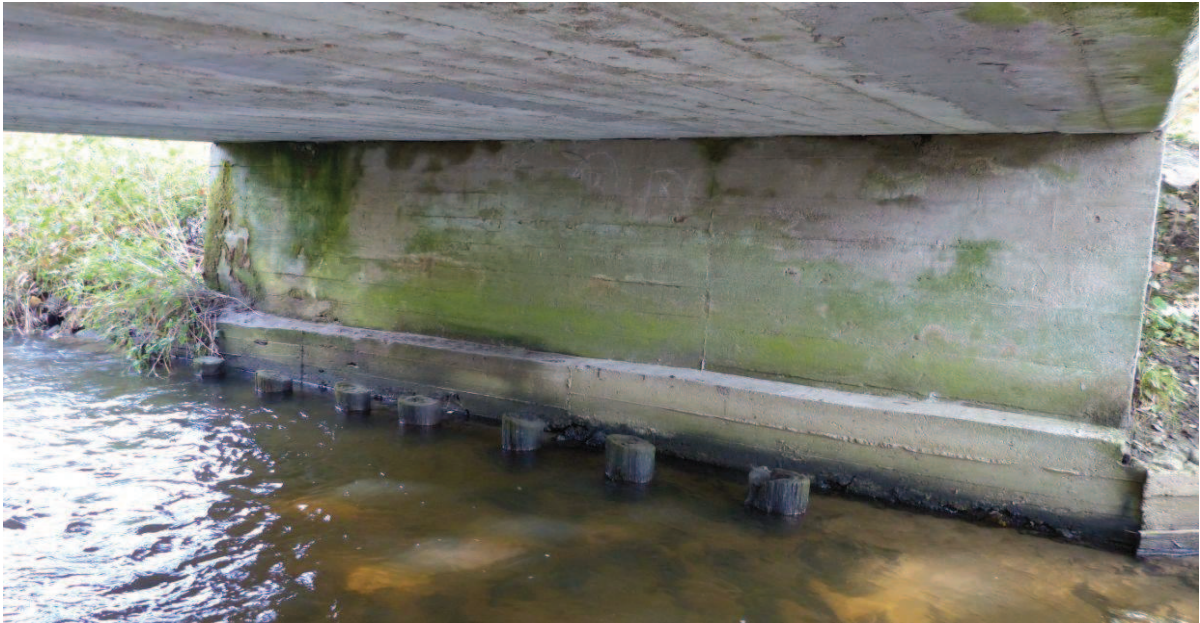
Fot. 29 Przyczółki

NB zanieczyszczenia powierzchni betonu
WB wegetacja roślin
OB osady i wykwity na powierzchni betonu przyczółków
KB korozja, gnicie, starzenie betonu

stan zadowalający

Oczyszczenie i naprawa powierzchni betonu

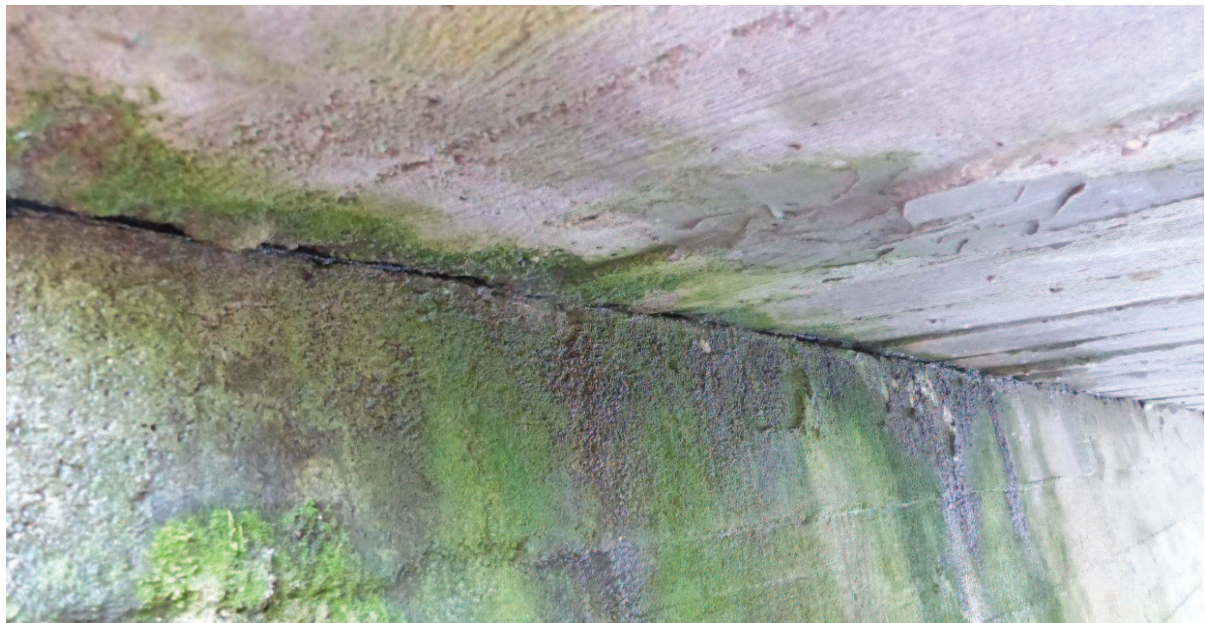
Fot. 30 Przyczółki

NB zanieczyszczenia powierzchni betonu
WB wegetacja roślin
OB osady i wykwity na powierzchni betonu przyczółków
KB korozja, gnicie, starzenie betonu

stan zadowalający

Oczyszczenie i naprawa powierzchni betonu

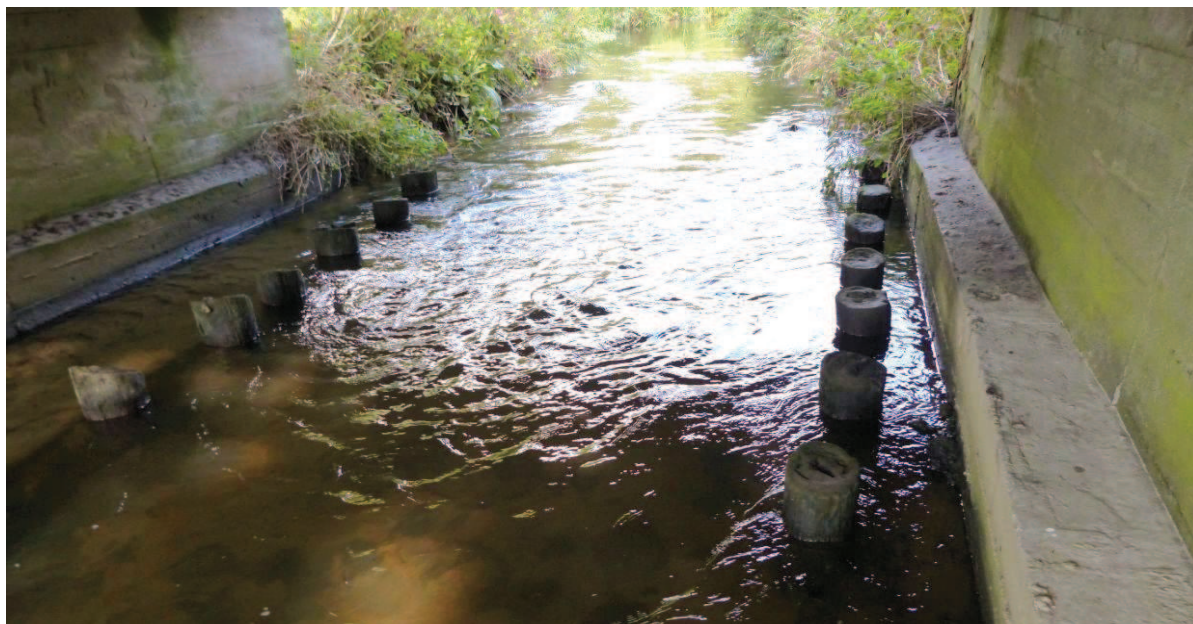
Fot. 31 Koryto rzeki, przestrzeń podmostowa
nadmierna wegetacja roślin utrudniająca przepływ wody

Utrzymanie czystości przestrzeni podmostowej i koryta ciek.
stan zadowolający
