PROTOKÓŁ OKRESOWEJ KONTROLI ROCZNEJ I PIĘCIOLETNIEJ - PRZEGLĄD ROZSZERZONY -

JEDNOLITY NUMER INWENTARZOWY	-	35005093
RODZAJ OBIEKTU	-	MOST
NUMER DROGI (ULICY)	-	119695G
LOKALIZACJA (KILOMETRAŻ)	-	dz. 221208_2.0019.48 0+559 GPS: 54°25'44.7"N 17°04'02.0"E
MIEJSCOWOŚĆ	-	Płaszewko
RODZAJ PRZESZKODY	-	ciek
NAZWA PRZESZKODY	-	Głaźna
OCENA CAŁEGO OBIEKTU	-	3.33

NR 1/35005093/2018

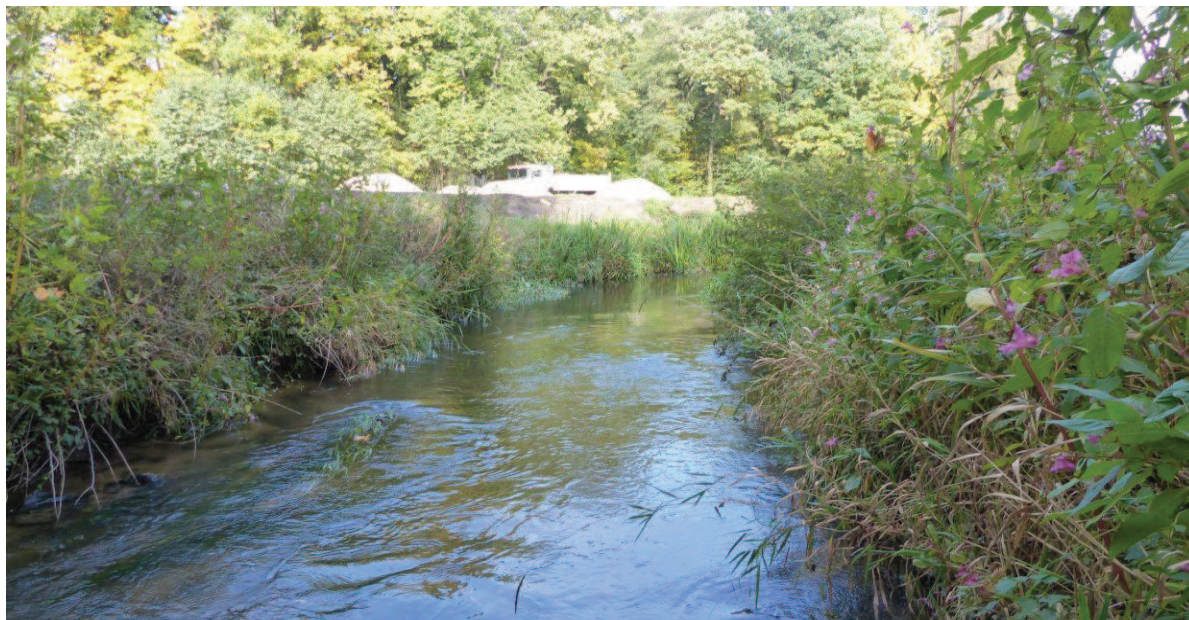
Fot. 32 Koryto rzeki, przestrzeń podmostowa
nadmierna wegetacja roślin utrudniająca przepływ wody

Utrzymanie czystości przestrzeni podmostowej i koryta ciek.
stan zadowolający
