**Program Prac Konserwatorskich  
dotyczących piwnic oraz izolacji pionowej fundamentów  
Dworku w Mostach**

Gdynia, styczeń 2025

Zlecenie wydane przez Gminę Kosakowo z siedzibą przy ul. Żeromskiego 69, 81-198 Kosakowo, reprezentowaną przez Eunikę Niemc - Wójta Gminy dotyczące **opracowania Programu Prac Konserwatorskich dla robót w obrębie piwnic oraz izolacji pionowej fundamentów dla Dworku w Mostach, gm. Kosakowo.**

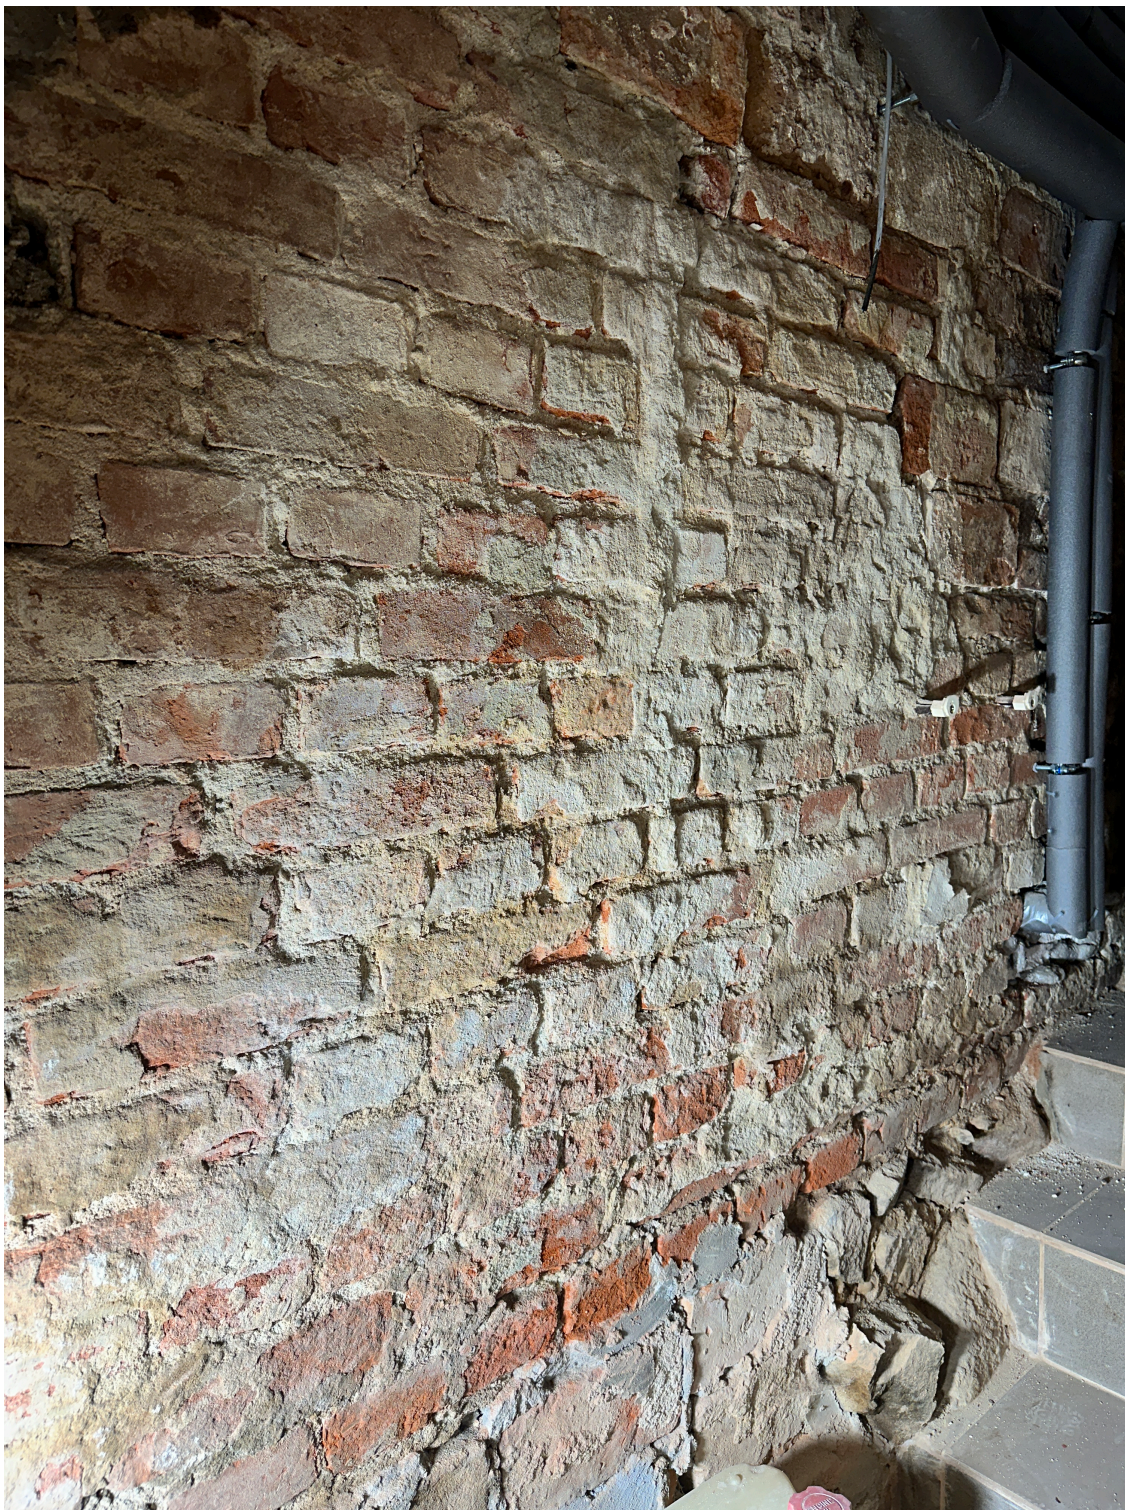
**Fot. 5** Obiekt przed konserwacją - fragment lica muru ceglanego wraz z wtórnymi, nieprawidłowo przeprowadzonymi naprawami. Ściana zaatakowana mikro-biologicznie - na jej powierzchni występują trwałe nawarstwienia i liczne sole, które krystalizują na powierzchni cegły.

Wstępne oczyszczenie i usunięcie czarnych zabrudzeń, nawarstwień oraz obumarłych drobnoustrojów z powierzchni ceglanych, kamiennych oraz spoin najbardziej zdeintegrowanych z wykorzystaniem metody mechanicznej, tj. techniki mikro-piaskowania czyszczenie wstępne konieczne jest dla tych partii obiektu, gdzie stopień destrukcji materiałów grozi powstaniem wtórnych uszkodzeń podczas wykonywania dalszych zabiegów konserwatorskich. Rodzaj kruszywa do suchego oczyszczania należy wybrać poprzez wykonanie prób (mączka kwarcowa, garnet, puder mineralny itp.). Technika mikro-piaskowania, polegająca na ścieraniu nawarstwień przy zastosowaniu odpowiednio dobranych kruszyw (istotne wielkość frakcji, twardość, kształt ziaren). Dopuszcza się również tylko miejscowo zastosowanie pary wodnej wspomaganą chemicznie ze względu na różnego typu zanieczyszczeń i zabrudzeń.

Na powierzchni murów stwierdzono wykwity soli. Rozpuszczalne w wodzie sole są jednym z najgroźniejszych czynników niszczących mury ceglane i zabytki kamienne. Wykonanie analizy pozwoli stwierdzić, jaki jest rozkład soli rozpuszczalnych w murze, jednakże już teraz widać, że jest on wysoki stąd konieczność przeprowadzenia zabiegu odsalania. Odsolenie fragmentów muru oraz detali kamiennych o podwyższonej zawartości soli rozpuszczalnych w wodzie można wykonać metodą swobodnej migracji do rozszerzonego środowiska. Jako okład odsalający proponuje się zastosowanie masy bentonitowej lub okładów z ligniny zwilżonej wodą destylowaną - metoda migracji soli do rozszerzonego środowiska.

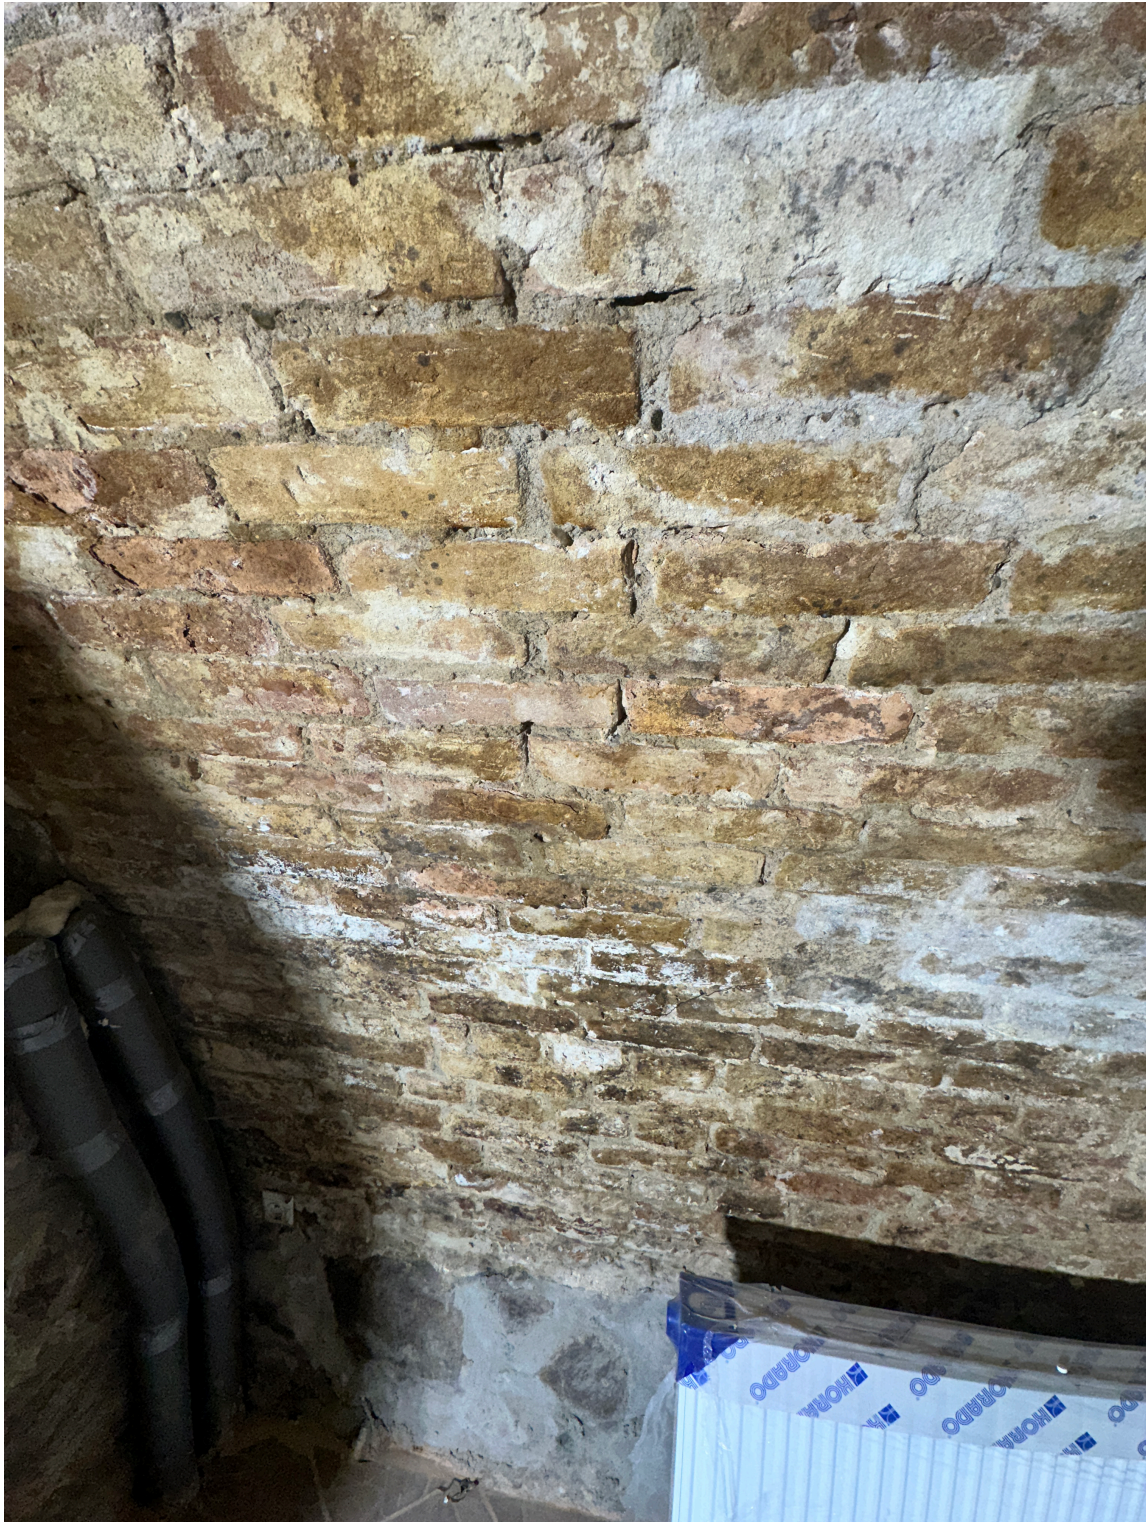
**Fot. 6** Obiekt przed konserwacją - zdjęcie obrazuje bardzo zły stan zachowania ścian piwnic, w dolnej partii widoczne niefachowe naprawy przyczyniające się do pogorszenia stanu obiektu.

Po przeprowadzeniu szczegółowego przeglądu należy usunąć wadliwie wykonane naprawy i uzupełnienia. Zabieg jest konieczny, ze względu na destrukcyjny wpływ tego typu zapraw na materiały oryginalne. Usunąć należy wszystkie wtórne zaprawy spoinujące nie uszkadzając przy tym materiałów oryginalnych, zdjąć i zabezpieczyć elementy luźne, wymontować elementy metalowe (nadające się do demontażu). Skuć odspojone i zdeintegrowane partie tynków przecierek cementowych niefachowo użytych podczas doraźnych remontów piwnic.

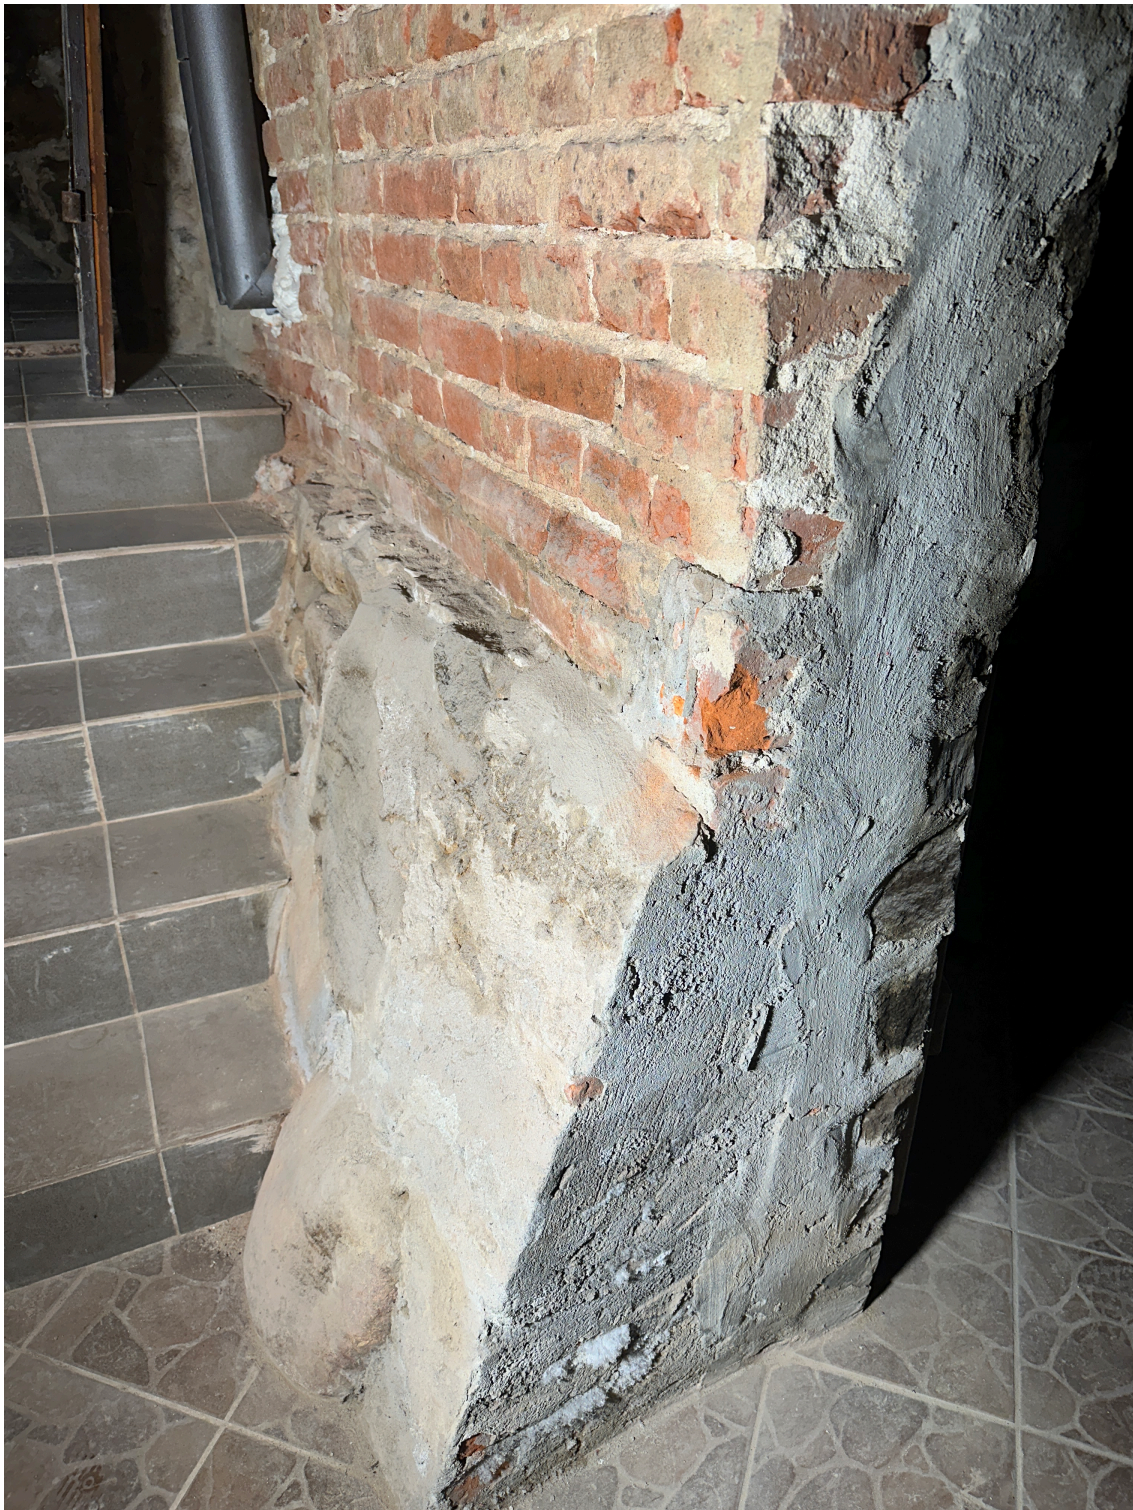
**Fot. 7** przykład obrazujący I prawidłowo przeprowadzone naprawy fragmentu ściany przy pomocy zaprawy cementowej – zniszczenie obiektu.

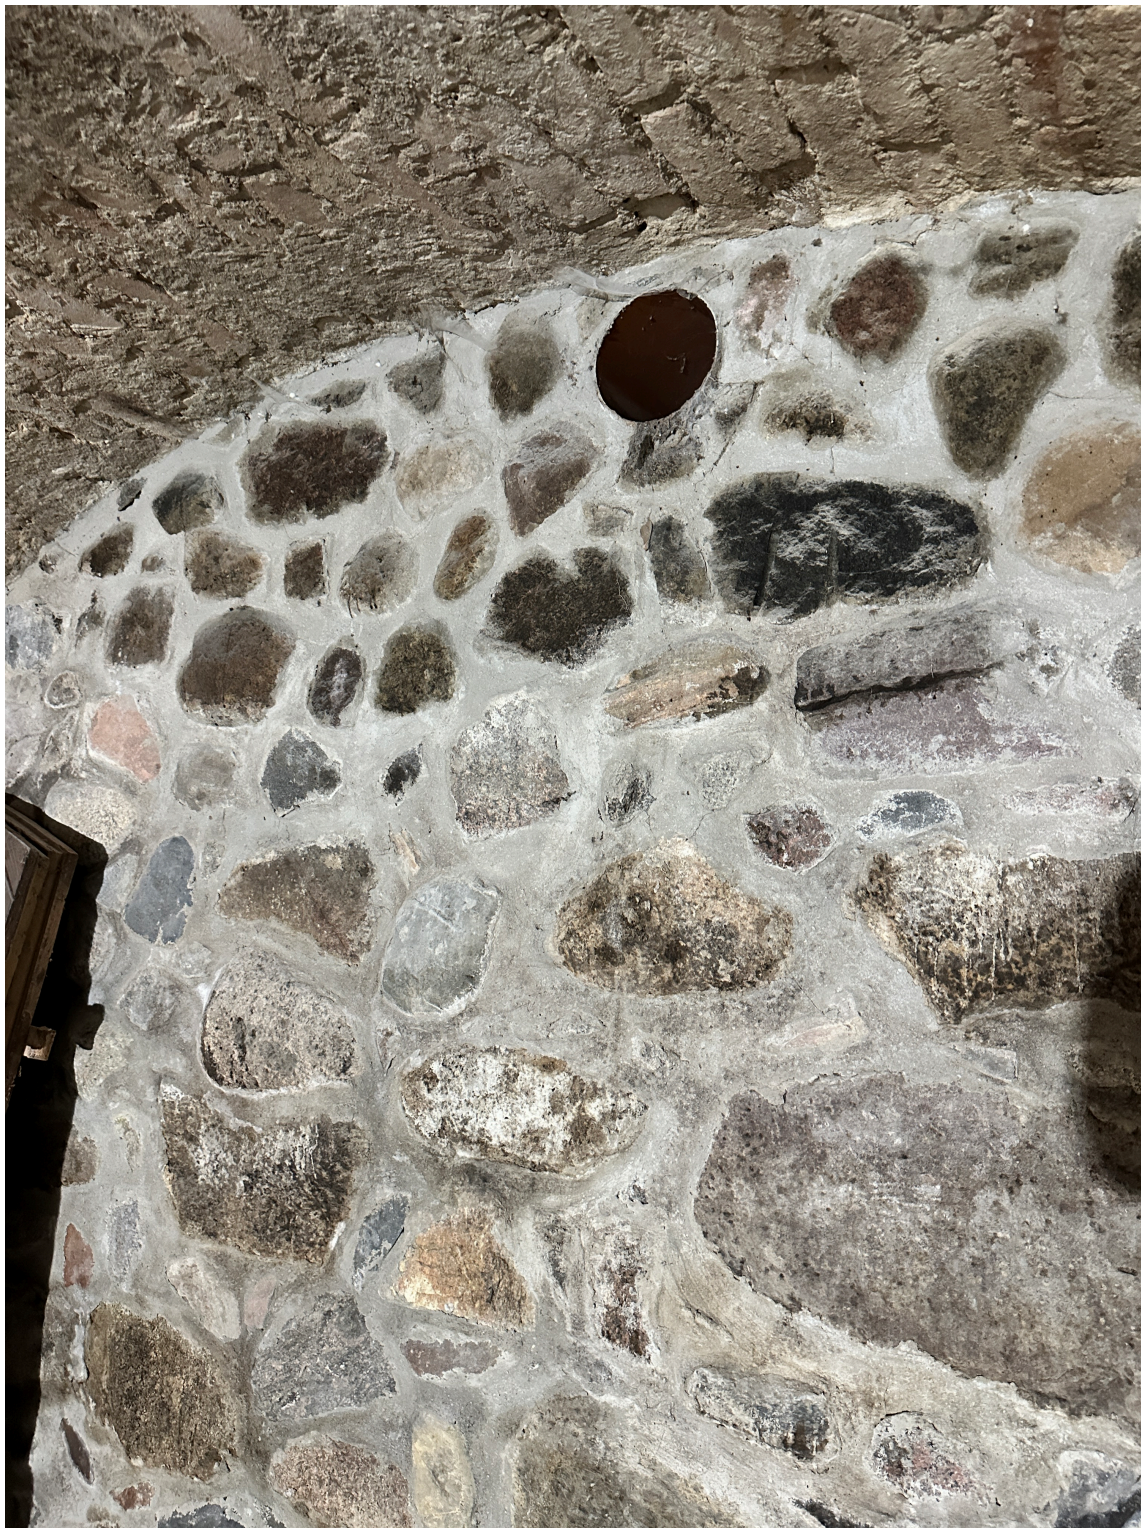
Mur kamienny w wyniku wcześniejszych pseudo-konserwacji został wyspoinowany betonem, co jest przyczyną złego stanu zachowania wnętrza piwnic. Zaprawa użyta do fugowania otoczków granitowych trwale uszczelniła watek muru, dodatkowo wprowadzając zawierające w sobie sole rozpuszczalne.

**Fot. 8** Przykład zniszczenia obiektu polegający na zastosowaniu spoiny cementowej do fugowania wątku kamiennego. Zastosowanie cementu powoduje trwałe uszczelnienie, wprowadzanie soli rozpuszczalnych do obiektu oraz psuje estetykę historycznego wystroju.

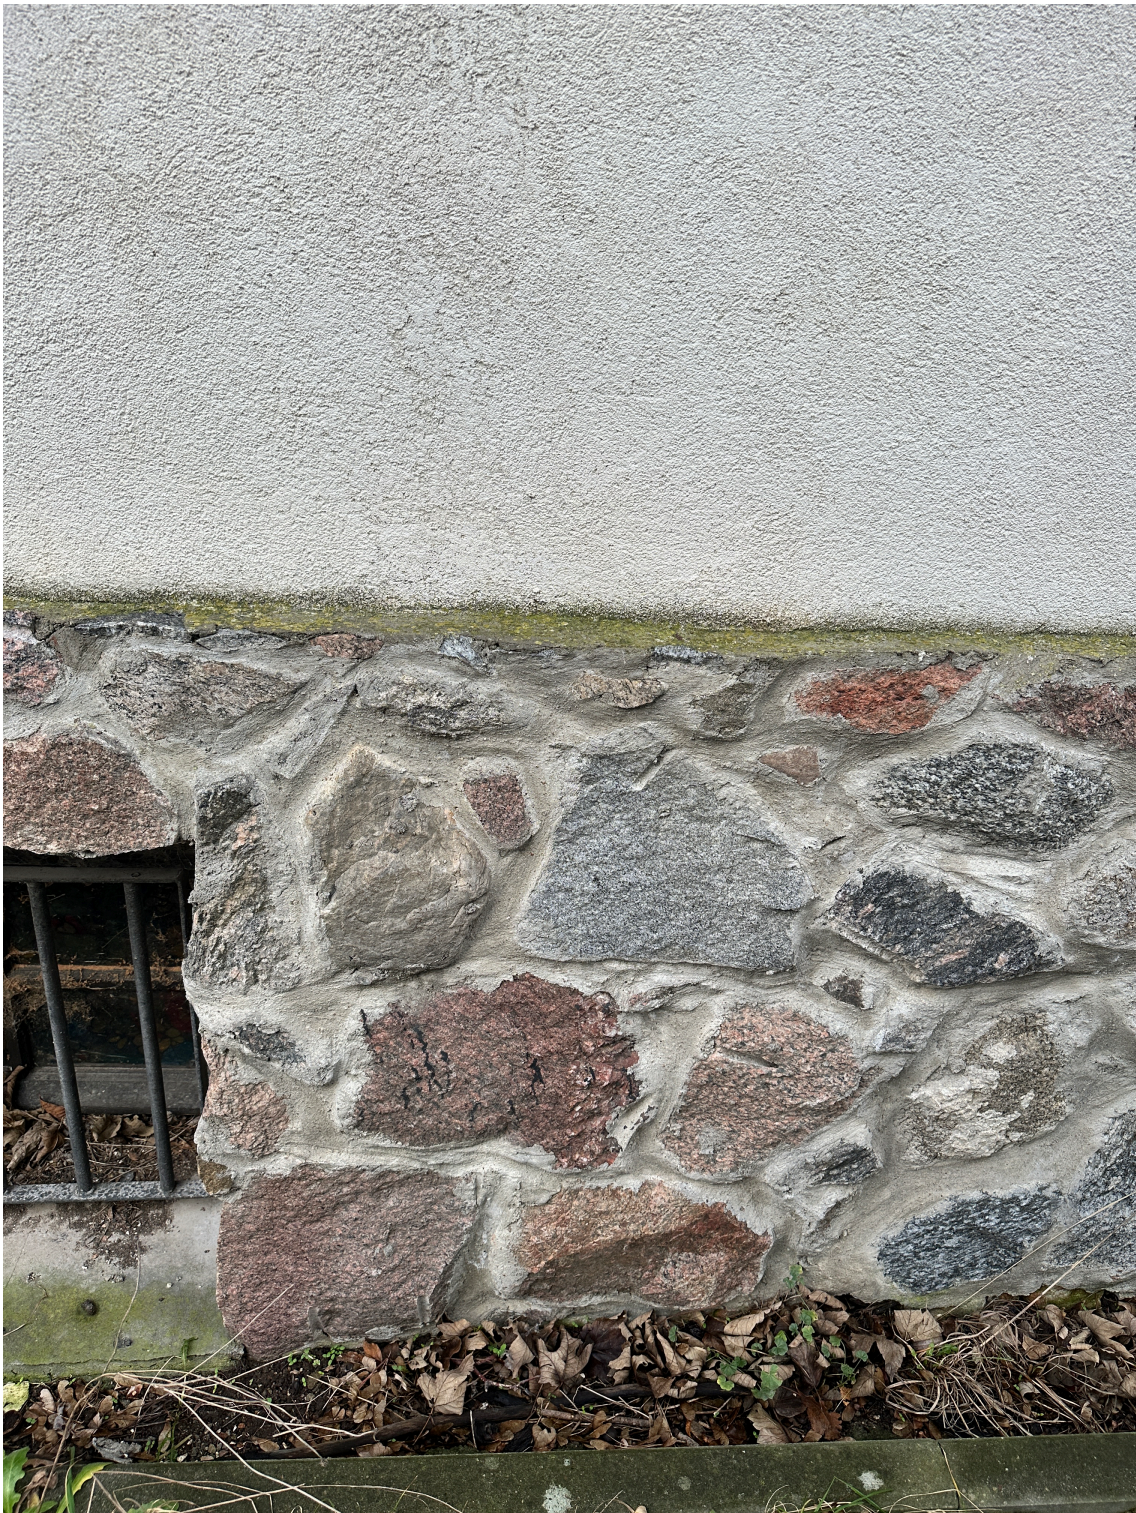
**Fot. 10** Zewnętrzny cokół kamienny wykonany z otoczków granitowych, nieprawidłowo wyspoinowany przy pomocy zapraw cementowych. Obiekt przed konserwacją.

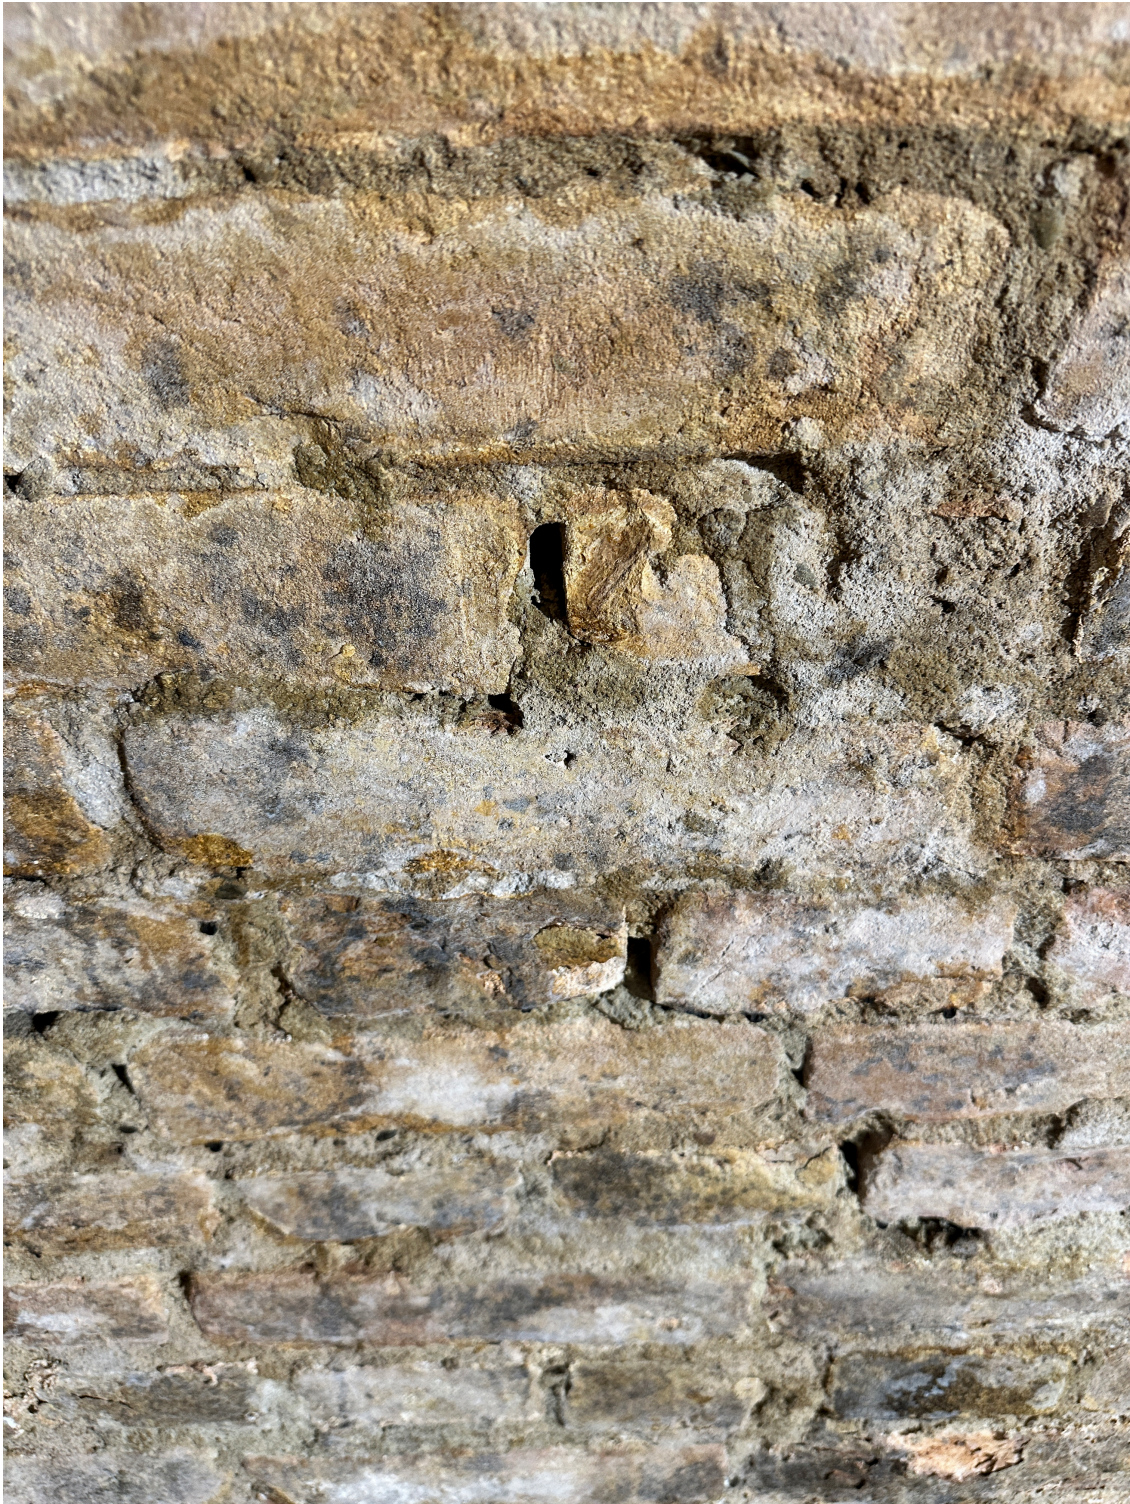
W parii muru ceglanego piwnic dworku zaobserwowano obszerne partie zbitych nawarstwień, które powstały w wyniku wypłukiwania z zapraw wodorotlenku wapnia, który z czasem przekształca się w węglan wapnia a następnie siarczan wapnia - gips. Całość obiektu przeznaczonego do prac konserwatorskich jest bardzo silnie zabrudzona, występują tu nawarstwienia powierzchniowe w postaci kurzu, brudu itp. Miejscami w obrębie muru ceglanego występują skandalicznie wykonane naprawy i przemurowania, które w pierwszej kolejności należy usunąć (przed wykonaniem właściwych prac konserwatorskich).

**Fot. 11** Zdjęcie obrazujące licznie nawarstwienia, sole, żerowiska mikrobiologiczne na licu muru ceglanego. Obiekt przed konserwacją.

Zabieg niszczenia porostów i glonów należy wykonać na całej powierzchni muru przesycając starannie jego warstwy na głębokość kilku centymetrów, ważne jest bowiem zatrucie również systemów korzeniowych, gdyż drobnoustroje rozwijają się w takim przypadku nie tylko na powierzchni materiałów budowlanych. Przeniknięcie w głąb struktury muru również dlatego, że stwierdzono rozległe ubytki zaprawy oraz spękania. Proponuje się zastosowanie preparatów biobójczych np. 3% roztwór Lichenicidae w alkoholu lub 5% roztwór Biotin T w roztworze alkoholowym. Odpowiednimi preparatami do dezynfekcji porażonych mikrobiologicznie połączeń muru, są również gotowe mieszanki o silnym działaniu biobójczym, wstępnie można wytypować Fungal firmy Optolith czy Alkutex BFA-Entferner firmy Remmers. Stopień porażenia miejscami jest tak wysoki, że zabieg trzeba będzie kilkakrotnie powtarzać.

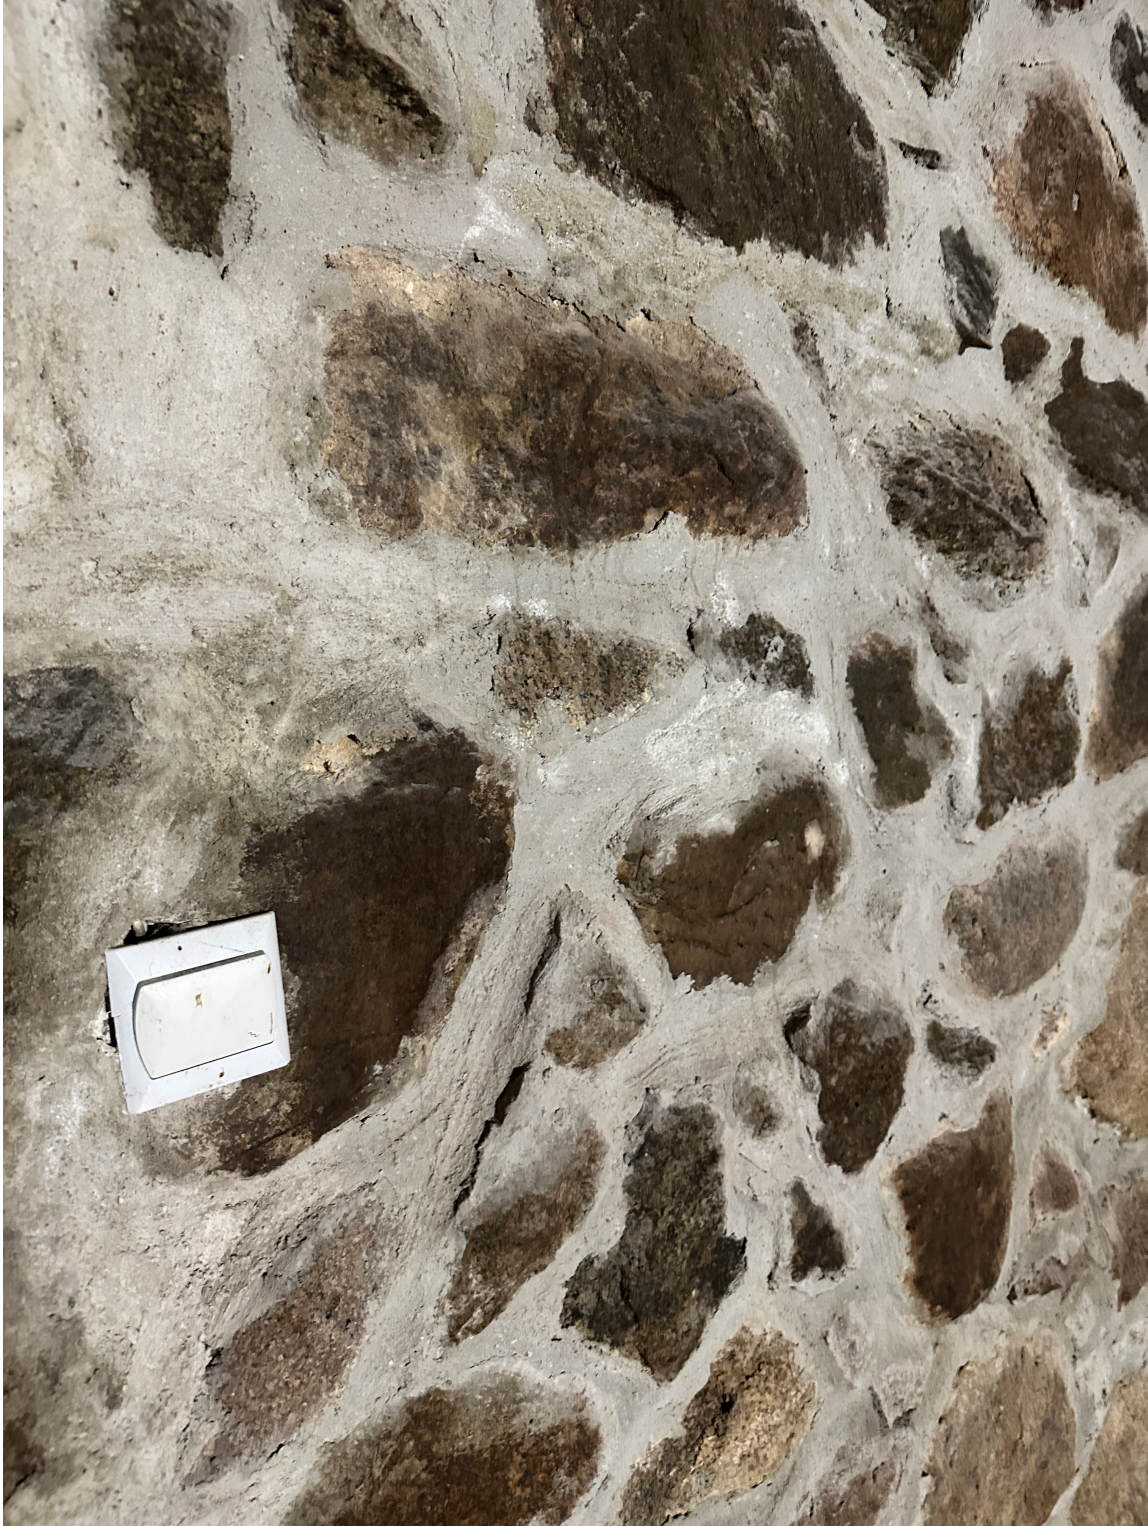
**Fot. 12** Wątek kamienny przed konserwacją.

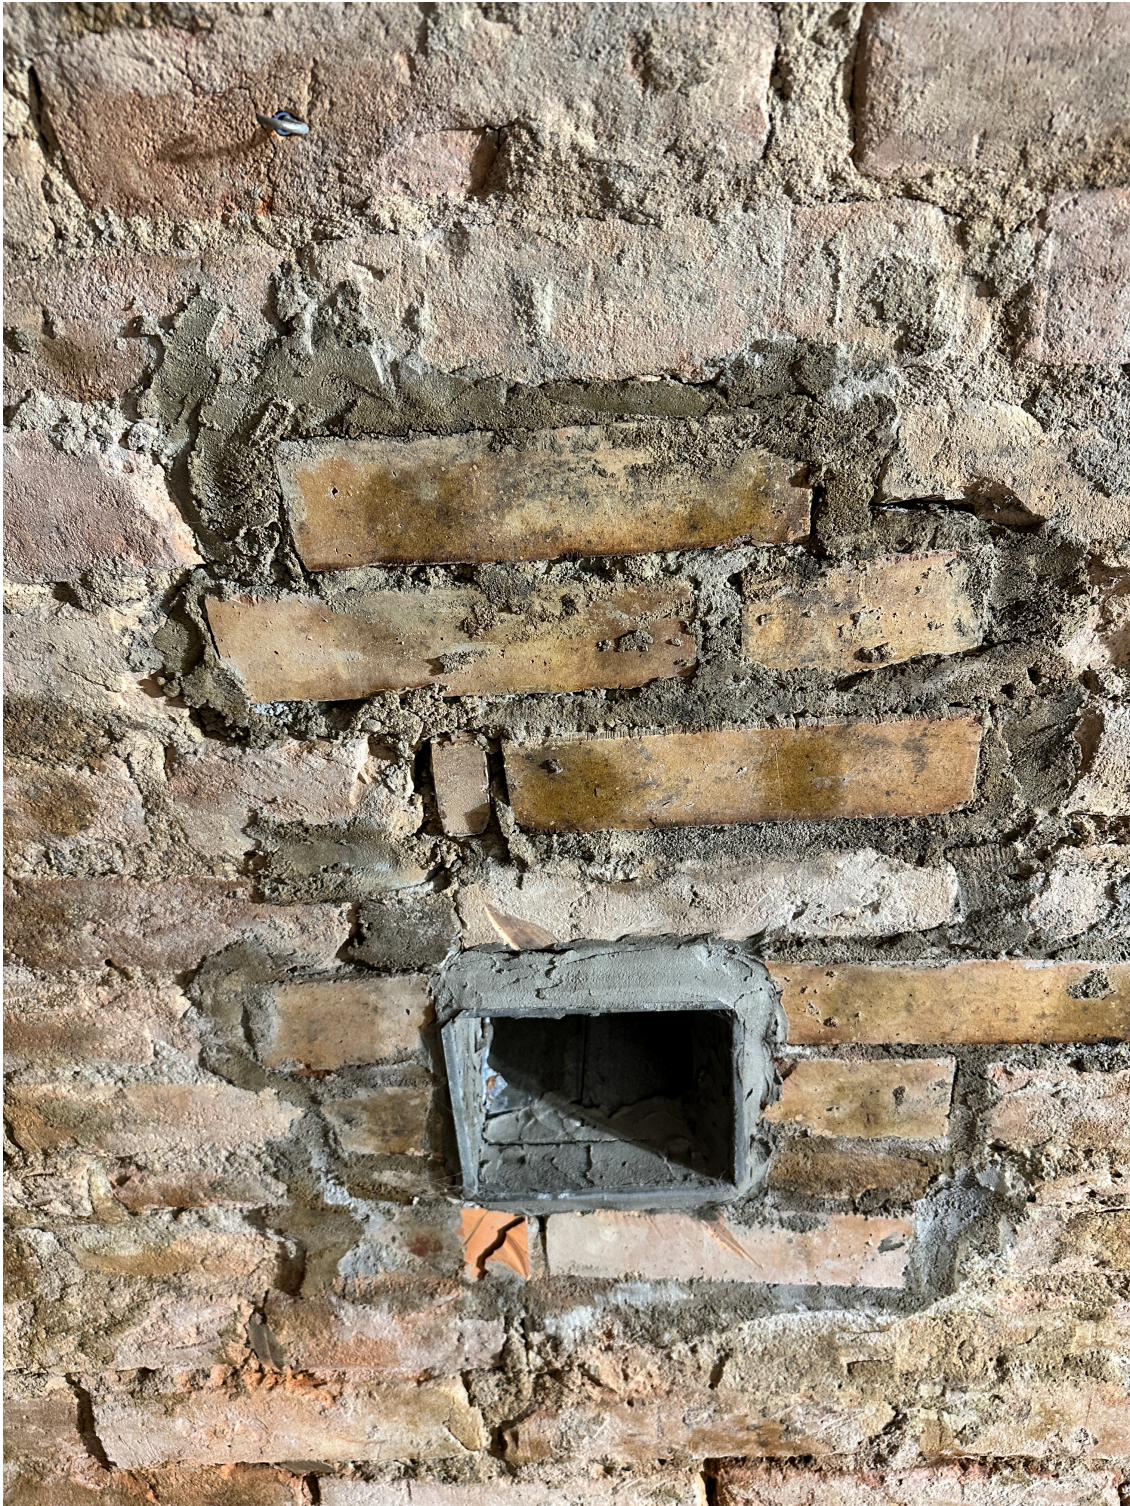
**Fot. 13** Obiekt przed konserwacją. Zdjęcie obrazujące nieprawidłowy sposób przemurowania wątku ceglanego z zastosowaniem zaprawy cementowej.

Przemurowanie zdeintegrowanych partii lica muru przeprowadzić specjalnie dobranym materiałem ceramicznym- cegły o odpowiednich parametrach. Nowy materiał ceramiczny, powinien posiadać zbliżone do oryginału cechy fizyko-mechaniczne, wymiary i kolor, Przemurowania i uzupełnienia lica i struktury muru wykonać trasową zaprawą murarską np. TKM firmy Optolith.

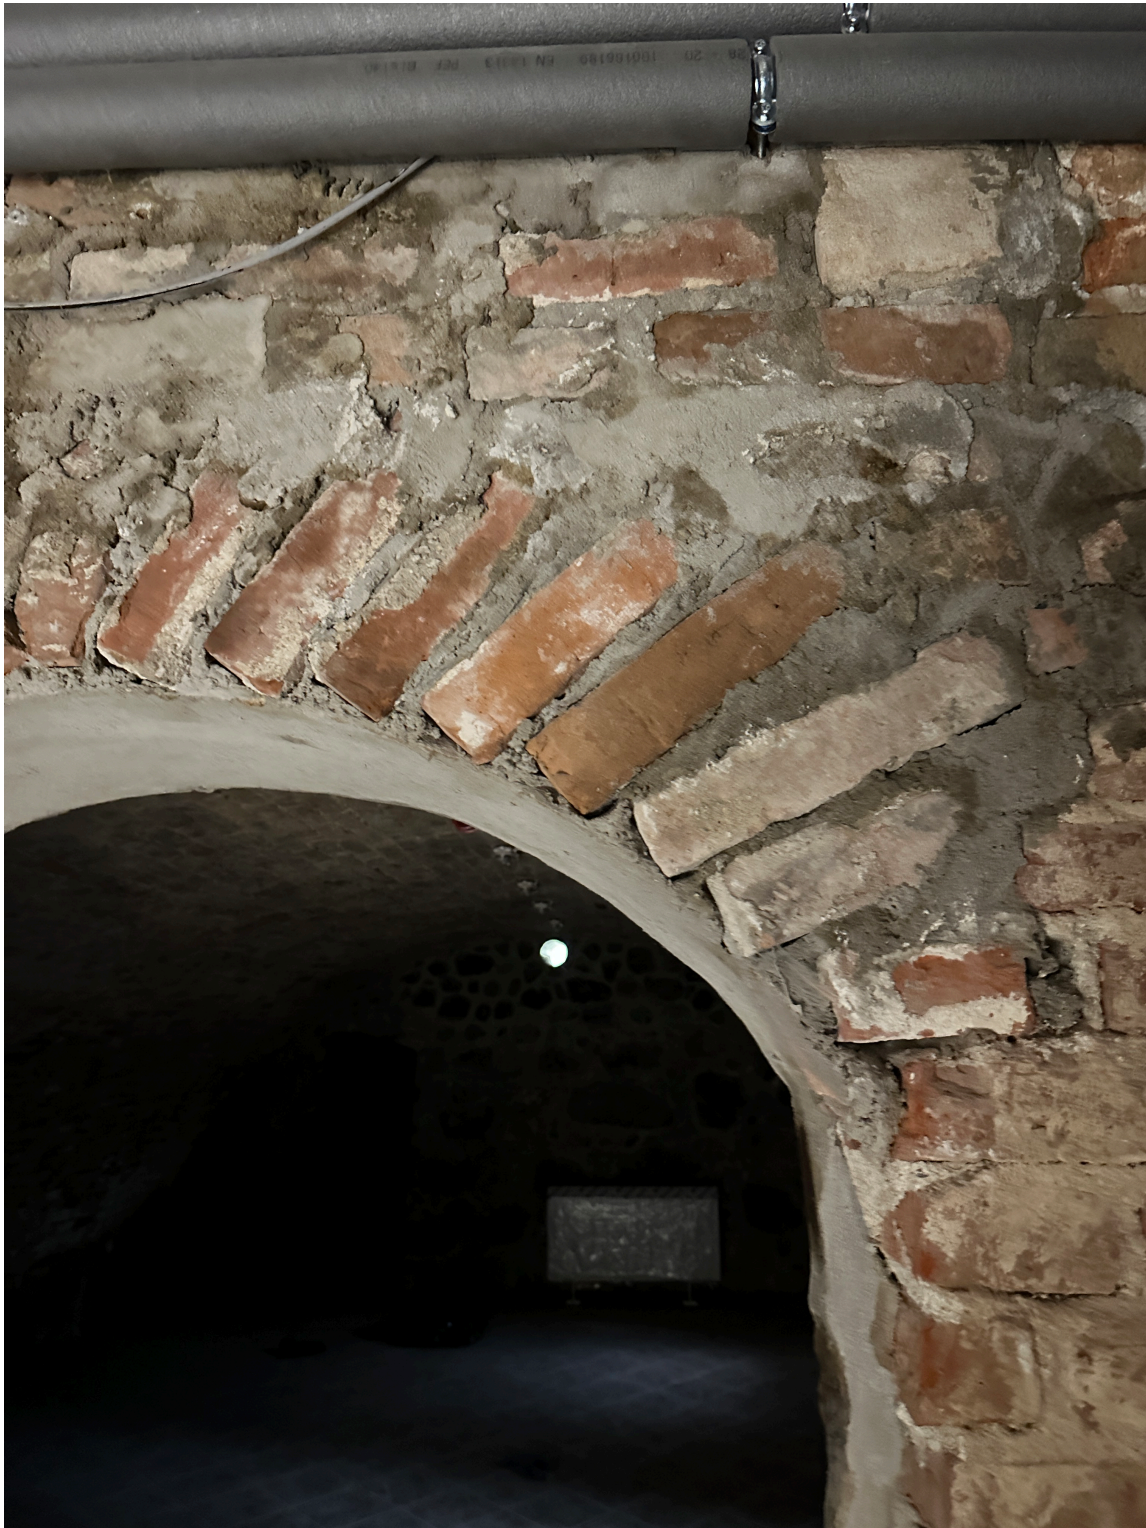
**Fot. 14** Obiekt przed konserwacją – fragment skandalicznej rekonstrukcji sklepienia ceglanego łuku sklepiennego nad otworem wyjściowym

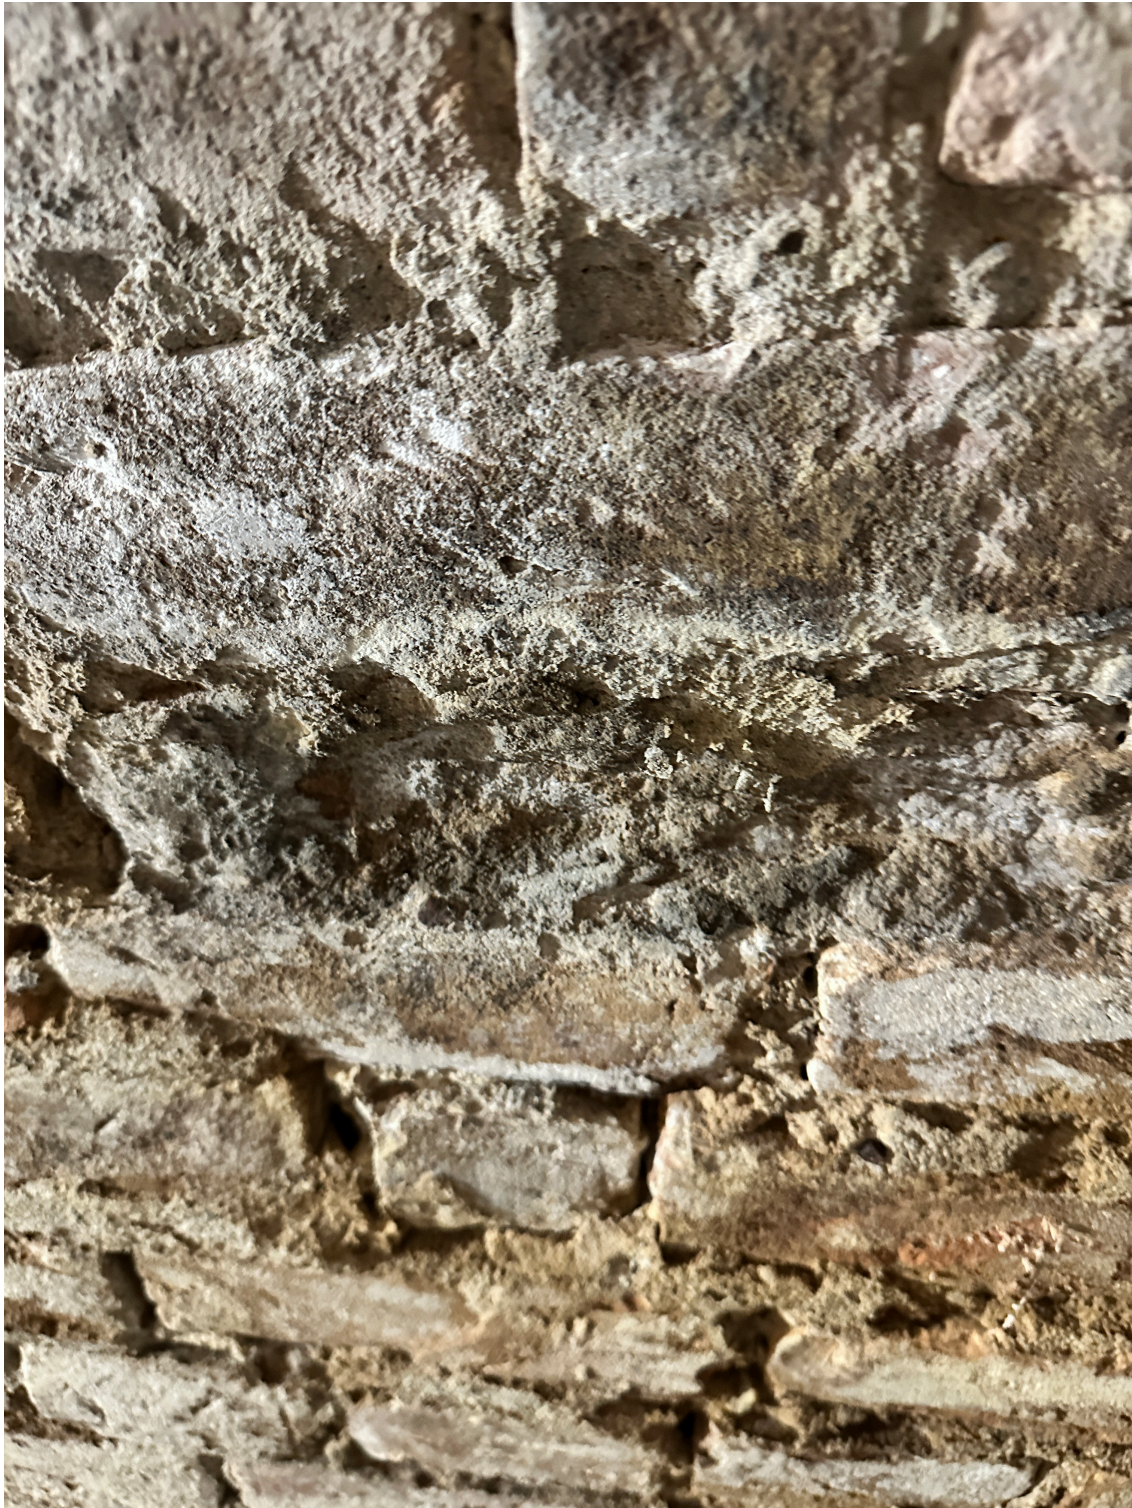
**Fot. 15** Silna destrukcja cegły z wyraźnymi wykwitami solnymi.

Partie cegieł uległy daleko posuniętej destrukcji i utworzyły miejscowe ubytki. Po wzmocnieniu zdeintegrowanych pozostałości ubytki należy wypełnić pigmentowaną zaprawą o spoiwie wapiennym z przymieszką hydrauliczną np. trasu np. masa mineralna do rekonstrukcji cegły NSR firmy Optolith. Przygotowana zaprawa musi posiadać właściwości zbliżone do materiału uzupełnianego. Należy to określić poprzez badania nasiąkliwości oraz czas kapilarnego przemieszczania się wody w oryginalnych ceglach.

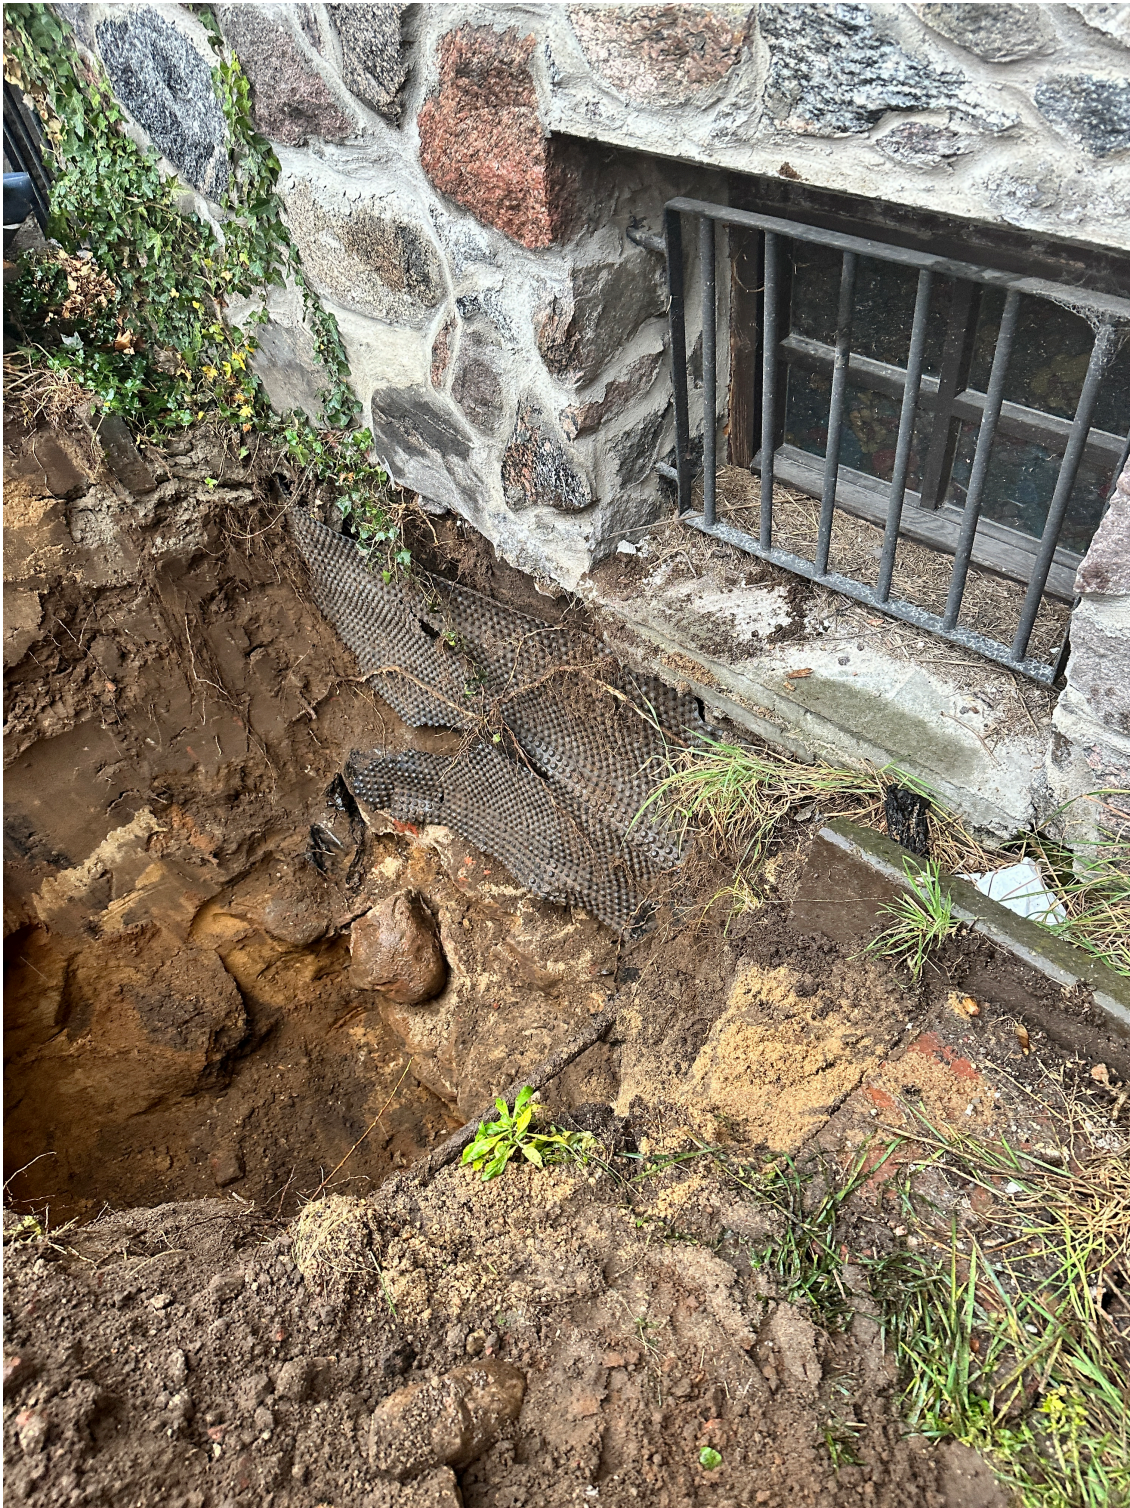
**Fot. 16** Obiekt przed konserwacją odkrywką fragmentu fundamentu.

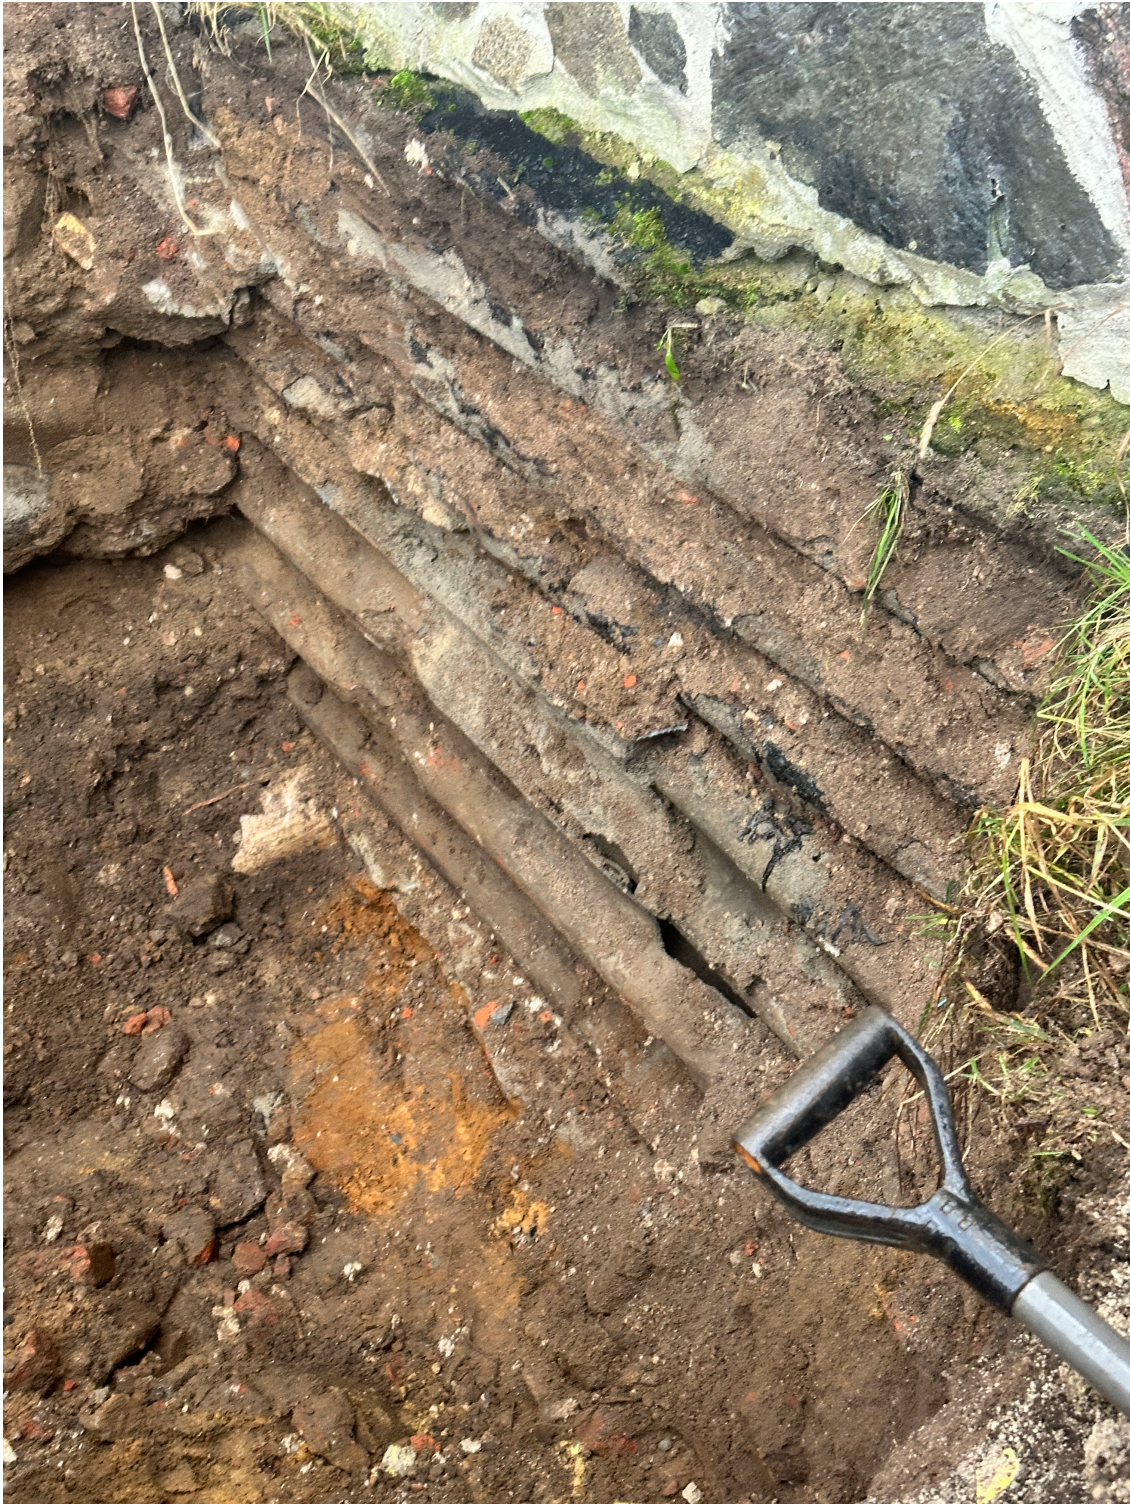
Skuteczność i trwałość systemu hydroizolacji zależy od różnych czynników. Jednym z najważniejszych jest dobór odpowiedniego systemu uszczelniającego, w zależności od rodzaju obciążenia wodą. Uszczelnienie zewnętrzne elementów stykających się z podłożem wymaga zwiększonej staranności w planowaniu i wykonaniu prac. Po odsunięciu elementu, który ma być uszczelniony, należy ocenić rodzaj i stan istniejącej izolacji. W przypadku starych niepoprawnie wykonanych hydroizolacji należy je usunąć. Wykonane odkrywki w obrębie fundamentów dworku ujawniły niepoprawny i prowizoryczny sposób zabezpieczenia budynku przed szkodliwym działaniem wody.

**Fot. 17** Fragment fundamentu obiektu z prowizoryczną izolacją pionową.

Równomiernie nanieść preparat krzemionkowy Kiesol (roztwór 1:1 z wodą). Podłoża o dużej nasiąkliwości uprzednio zmoczyć.

W czasie trwania reakcji Kiesolu nanieść warstwę szepną z WP Sulfatex.

"Świeże na świeże" wyrównać wszystkie nierówności za pomocą WP DS Levell.

Za pomocą kielni do faset wykonać "świeże na świeże" fasetę uszczelniającą z WP DS Levell.

Po wyschnięciu warstwy wyrównawczej nanieść pierwszą warstwę izolacji przeciwwodnej z MB2K.

Drugą warstwę uszczelnienia z MB2K nanieść, gdy tylko pierwsza zwiąże na tyle, że nie da się jej łatwo uszkodzić.

Po wystarczającym wyschnięciu uszczelnienia na całą powierzchnię przykleić za pomocą MB 2K izolację termiczną.

Montaż maty kubełkowej DS Protect na wysokości górnej krawędzi terenu.
