**Program Prac Konserwatorskich  
dotyczących piwnic oraz izolacji pionowej fundamentów  
Dworku w Mostach**

Gdynia, styczeń 2025

Zlecenie wydane przez Gminę Kosakowo z siedzibą przy ul. Żeromskiego 69, 81-198 Kosakowo, reprezentowaną przez Eunikę Niemc - Wójta Gminy dotyczące **opracowania Programu Prac Konserwatorskich dla robót w obrębie piwnic oraz izolacji pionowej fundamentów dla Dworku w Mostach, gm. Kosakowo.**

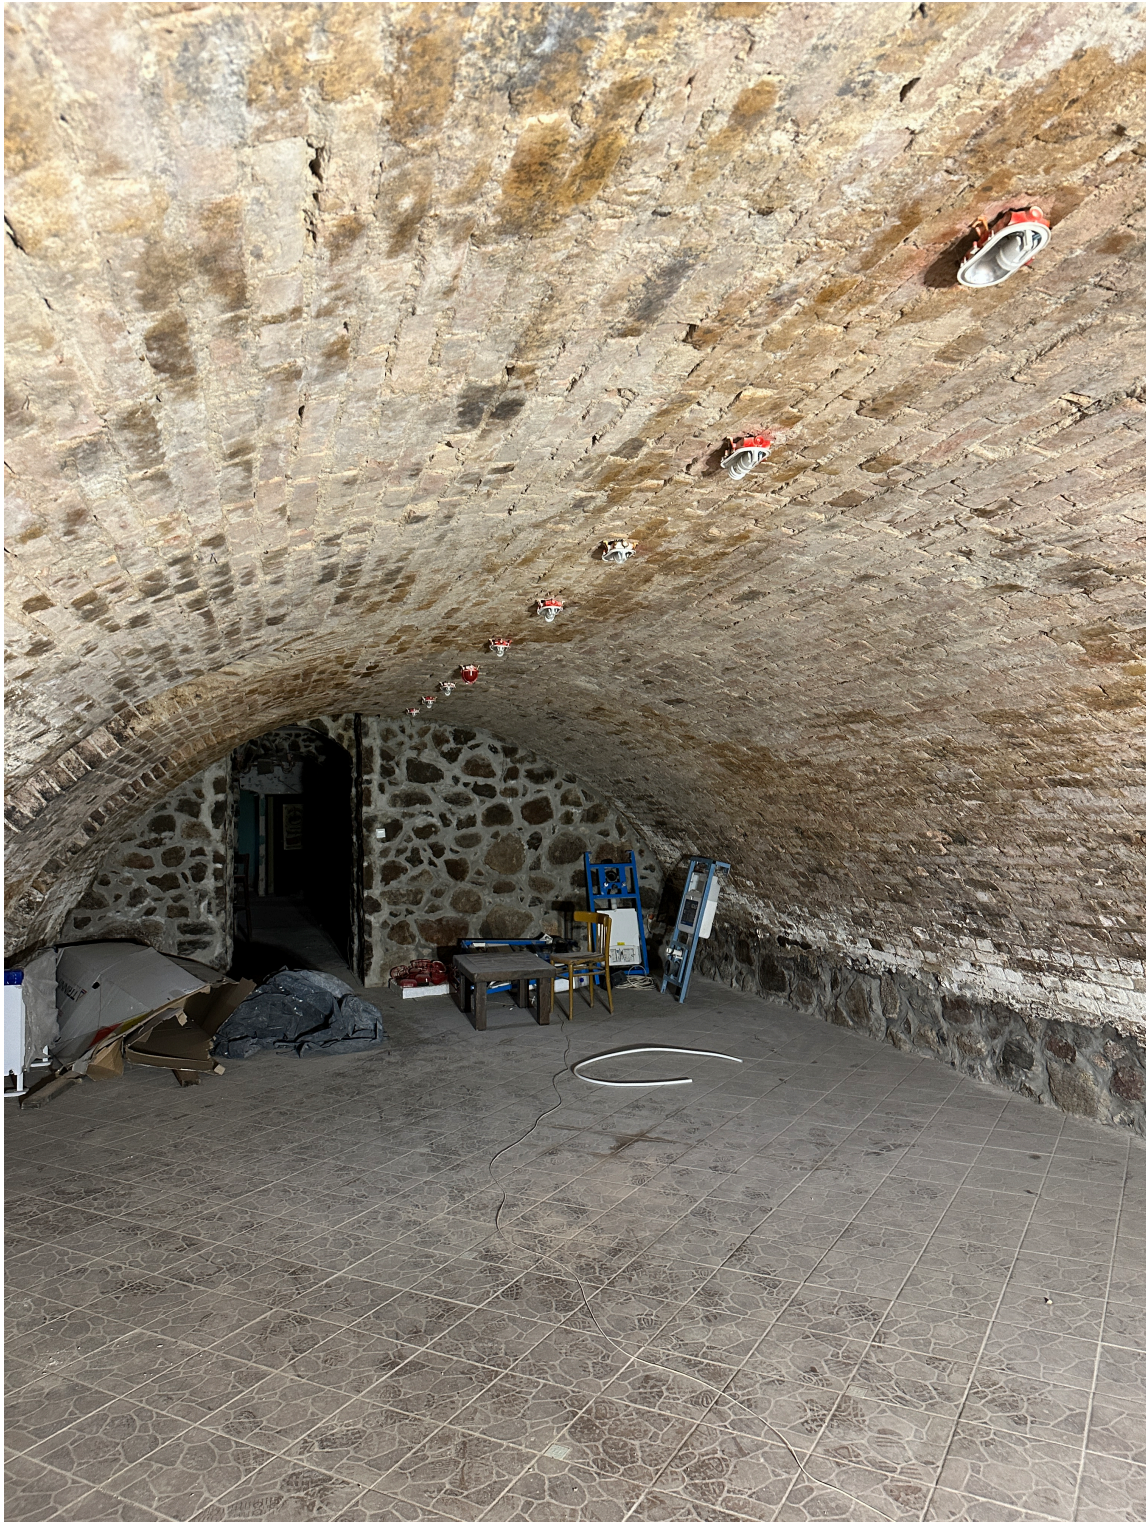
**Fot. 18** Obiekt przed konserwacją widok ogólny fragmentu piwnic.
