OPINIA TECHNICZNA

**DO INSPEKCI SZCZELNOŚCI DACHU WYKONANEJ W DNIU 08.06.2022 R.
DLA HALI WIDOWISKOWO-SPORTOWEJ „NETTO ARENA”
Z SIEDZIBĄ PRZY ULICY WŁADYSŁAWA SZAFERA 7 W SZCZECINIE**

Polkowice, 27.06.2022

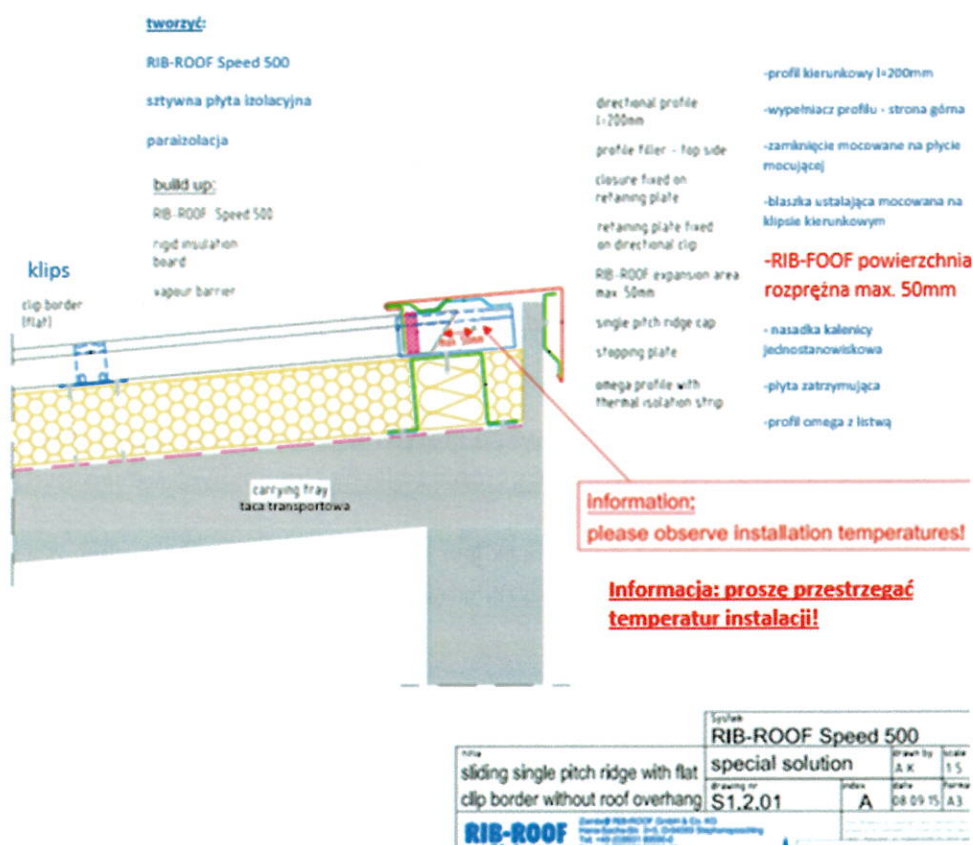
Rysunek prawidłowego montażu blach w kalenicy:

1. Podczas inspekcji dachu w obrębie kalenicy stwierdzono liczne odstępstwa od prawidłowego sposobu instalacji systemu RIB ROOF – przede wszystkim powodujących pogorszenie właściwości rozprężnych blach.
