**KOŚCIÓŁ MATKI BOSKIEJ NIEUSTAJĄCEJ POMOCY
W TRZCIŃSKU- ZDROJU , ul. Kościelna 5**

**PROGRAM PRAC KONSERWATORSKICH ELEWACJI KAMIENNO-
CEGLANYCH z 2 poł. XIII w.**

SZCZECIN lipiec 2012r.

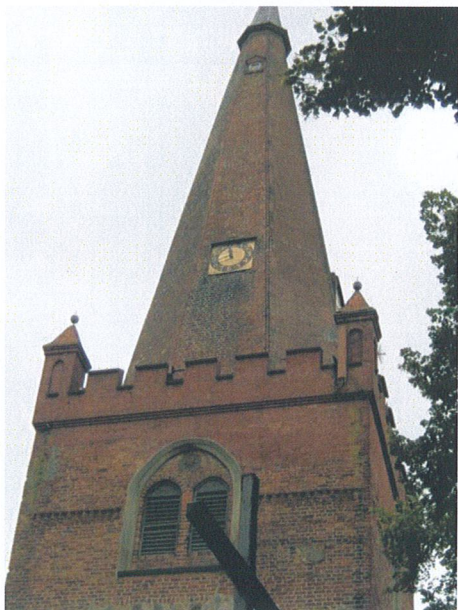
Ogólny stan zachowania ścian kościoła jest zły. Najbardziej czytelna w swojej destrukcji jest wtórna, szara zaprawa narzucona w zbyt dużej ilości i na zbyt szerokiej powierzchni na kamienny mur kościoła. Efekt tej obrzutki i zacierki zupełnie niszczy pierwotny zamysł budowniczego kościoła i fałszuje obecny jego wygląd. Zamiast przykładu pięknej XIII w. kamiennych architektury sakralnej pomorskiej, mamy pozacierane szarą zaprawą i pokryte porostami ściany. Poza oczywiście niezbędnym i koniecznym remontem dachu na kościele, należy zaplanować remont wszystkich jego elewacji. Bardzo dobrze, że w 1995r. udało się sfinansować i wykonać remont hełmu wieży, ale pozostałe części kościoła również wymagają przeprowadzenia fachowej konserwacji i zabezpieczenia przed dalszymi procesami niszczenia zabytku.

Wszystkie szare zaprawy narzucone i pozacierane na ścianach kościoła mają ślady zastosowania domieszek szarego cementu, który ma wysoki stopień zasolenia i wiadomo, że sole w nim zawarte przenikają do materiału z którym sąsiadują. W zabytkowym murze czy to kamiennym, czy ceglany stanowią źródło zasolenia i w dalszej części przyczyniają się do niszczenia materiałów zabytkowych. Szczęśliwie kościół przetrwał ponad 700 lat, ale jakiś niefortunny powojenny remont, wykonany w dobrej intencji jest źródłem i główną przyczyną obecnego niszczenia ścian tego kościoła.

3. Usunąć wszystkie zazielenione i porośnięte porostami wtórne zacierki i obrzutki cementowe.
4. Oczyszczyć całą powierzchnię ściany kamiennej przegrzaną parą wodną pod ciśnieniem urządzeniem typu myjka wysokociśnieniowa np. Karcher, stosując ciśnienie 80 Bar i temp. Grzania wody 110° C.

7. Założyć między kamieniami nową zaprawę pełniącą rolę fugi wypełniającej przestrzeń między granitami polnymi. Zakładać nie zacierając jej na powierzchnię kamieni, ale lekko wycofując jej powierzchnię poniżej lica kamieni. Daje to lepszy efekt estetyczny ścian.

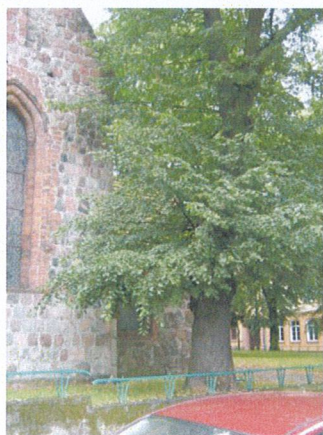
Dla konserwatora zabytków kamiennych niepokojące jest bliskie sąsiedztwo starych i dużych drzew przy kościele w Trzciesku- Zdroju. Widoczne jest to przy oglądaniu, malowniczych zresztą widoków „z lotu ptaka” jak i oglądając kościół bezpośrednio z odległości kilku kroków. Czytelne jest to również na załączonych do tekstu fotografiach elewacji kościoła. Uwagę zwraca bliskie sąsiedztwo starych i bardzo rozrośniętych drzew. Miejscami gałęzie chylą się nad połaciami daszków, np. nad zakrystią. Drzewa te dają mocne zacienienie otoczenia kościoła, a co za tym idzie zawilgocenie i stąd ściany i dachy kościoła tak chętnie zasiedliły mchy, glony i porosty. Otoczenia wokół kościoła jest dla ich bytowania idealne. Poza planowaną konieczną konserwacją ścian i dachów kościoła niezbędne będzie również wykonanie istotnej przycinki i zmniejszenia korony sąsiadujących starych drzew.

W niewielu miejscach Polski jest tradycja dość mocnego przycinania korony starych drzew. Wykonuje się ją tylko dla niektórych gatunków drzew np. wierzb. Jednak z obserwacji wynika, że wszystkie zdrowe drzewa po poważnych przycinkach ich korony doskonale rosną dalej i z czasem na nowo ich korona odrasta. Wymaga to jednak stałej ich pielęgnacji. Myślę, że tę samą zasadę można przyjąć dla otoczenia kościoła w Trzcińsku -Zdroju i regularnie ograniczać rozrastanie się i ekspansję korony sąsiadujących bezpośrednio z kościołem dużych drzew. Pozwoli to „dosłonecznić” i osuszyć jego otoczenie co ograniczy rozrastanie się mchów i stworzy warunki niekorzystne dla glonów. Ściany i dachy kościoła przestaną być miejscem ich bytowania.

Należy jeszcze raz podkreślić konieczność przycięcia bardzo rozrośniętych starych drzew w otoczeniu kościoła. Ograniczenie zasięgu ich korony w kierunku jego dachów i ścian uchroni kościół przede wszystkim przed spadającymi wiatrolomami, ale również zwiększy dostęp światła słonecznego do ścian, dachów i otoczenia kościoła i tym samym ograniczy tam bytowanie glonów, mchów i porostów.
