Orzeczenie dot. ochrony przed wilgocią i korozją biologiczną w bud. Galerii Miejskiej bwa w Bydgoszczy

**DIAGNOSTYKA BUDYNKÓW**

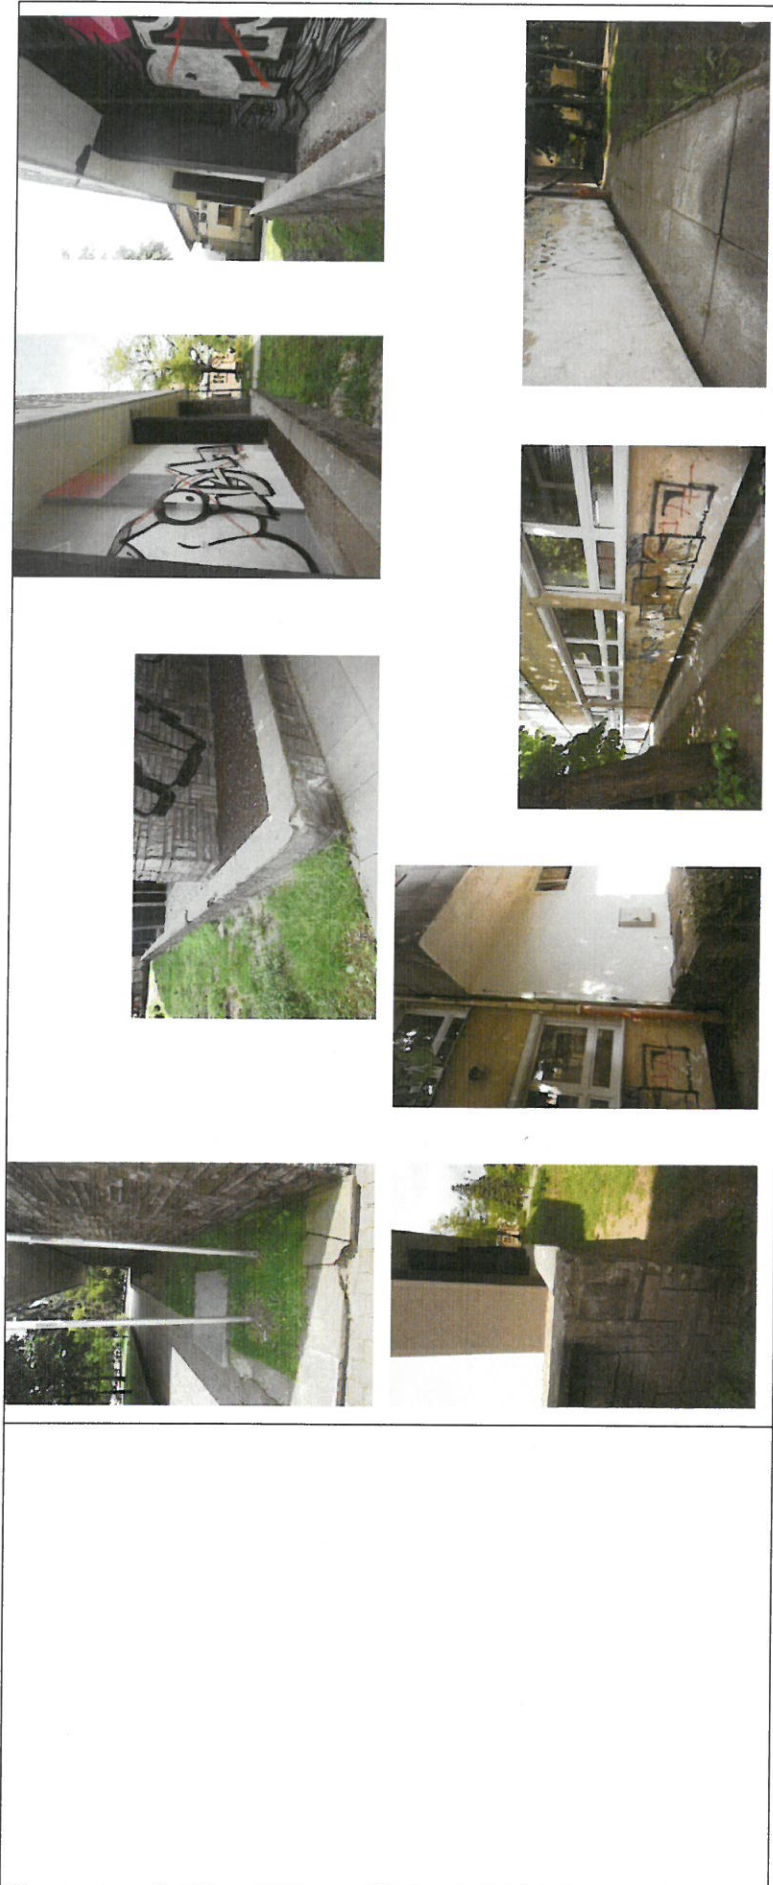
<p><b>Opis nieprawidłowości</b></p>	<ul style="list-style-type: none"> <li>• mur cokołowy części wystawienniczej w kilku miejscach uszkodzony</li> <li>• zawilgocony cokół z ubytkami tynku i powłoki malarskiej od strony północnej części biurowej</li> <li>• brak opaski od strony północnej części biurowej</li> <li>• ubytki tynków i zawilgoconia w ścianach murowanych galerii piwnicznych od strony północnej w części biurowej</li> <li>• liczne graffiti na cokołach i dolnych partiach ścian parteru</li> </ul> <p>Bardzo widoczne- ważne</p>
<p><b>Klasyfikacja wg diagramu wad optycznych</b></p>	
<p><b>Klasyfikacja wg diagramu wad technicznych</b></p>	<p>Wyraźny – raczej nieistotny</p>
<p><b>Stan zużycia technicznego</b></p>	<p>Zadawalający</p>
<p><b>Nazwa elementu</b></p>	<p><b>Kominy, wywiewki kanalizacyjne</b></p>

12. Złuszczenia się powłoki malarskiej, zabrudzenia, ubytki lokalnie w pasie cokołowym tynku w części biurowej.

- Usunąć produkty korozji biologicznej z opasek i cokołów
  - W przypadku pojawienia się zagrzybienia na bieżąco usuwać naloty grzybów pleśniowych. W przypadku występowania zagrzybienia na większej powierzchni należy użyć preparatów biobójczych przeznaczonych do zwalczania grzybów pleśni z dopuszczeniem do stosowania np. w pomieszczeniach wewnętrznych ( bez dodatku chloru).
