## **EKSPERTYZA BUDOWLANA**

Przedmiotem ekspertyzy jest parterowy budynek położony na działce nr ewid.11/29 obręb ewidencyjny :Moskorzew.

Określenie stanu technicznego budynku położonego na działce nr 11/29 w Moskorzewie

Budynek niemieszkalny funkcjonujący pod nazwą „Murowaniec” wpisany do rejestru zabytków nieruchomych Województwa Świętokrzyskiego pod nr 659A stanowiący część dawnego zespołu dworskiego .

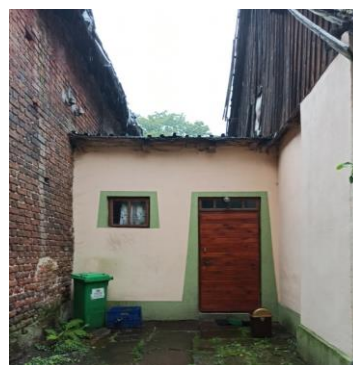
Strona północno-wschodnia  
zabudowa wejścia
