Przedmiotem opracowania jest ekspertyza techniczna nabrzeża zachodniego półwyspu „KOSA” Portu Wojennego Marynarki Wojennej RP w Świnoujściu.

3. Inwentaryzacja rejonu awarii

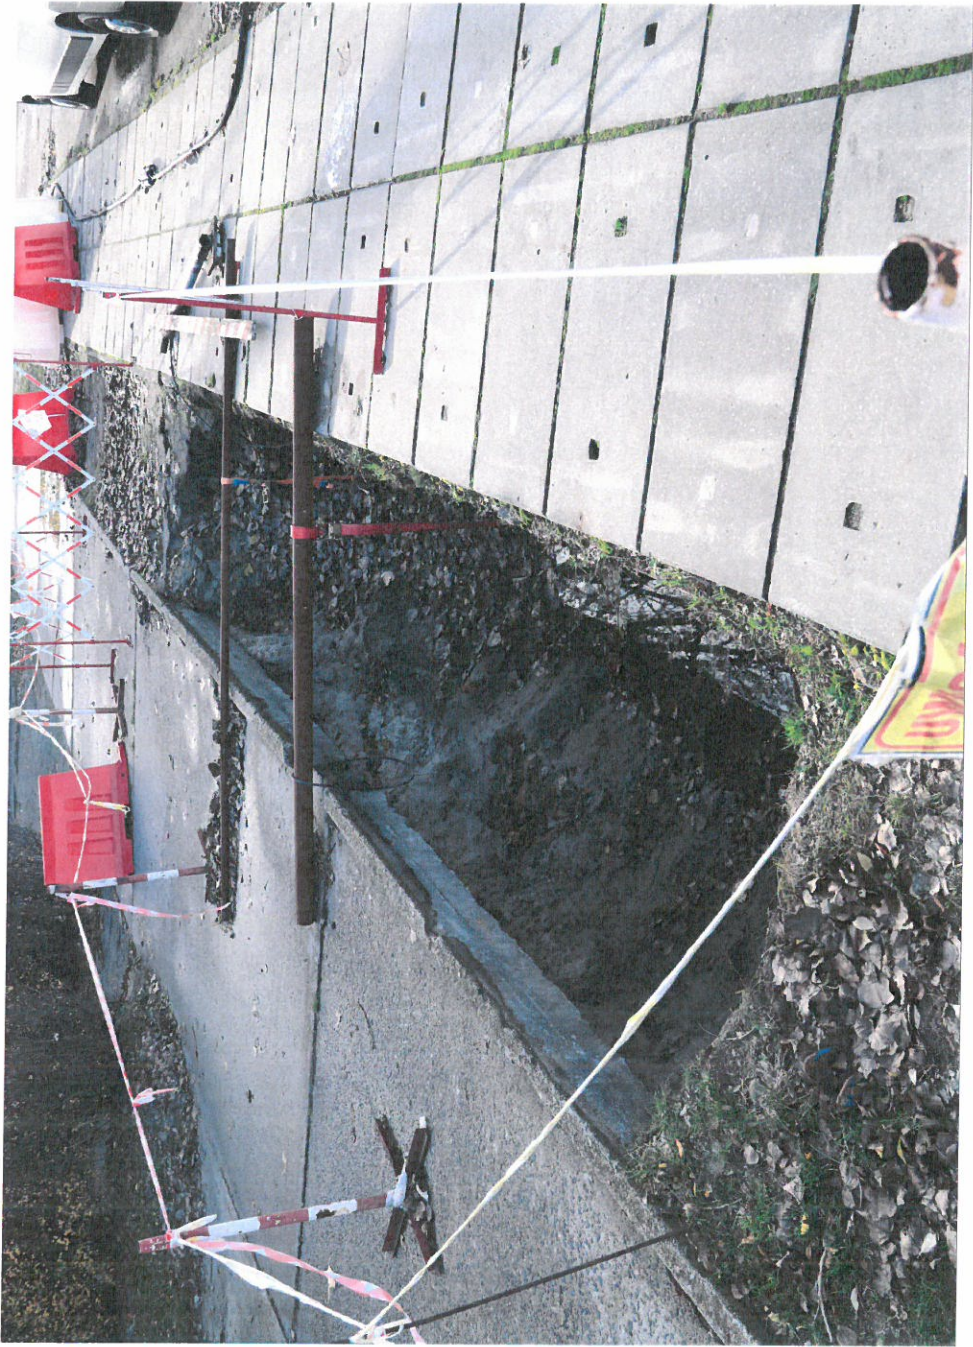
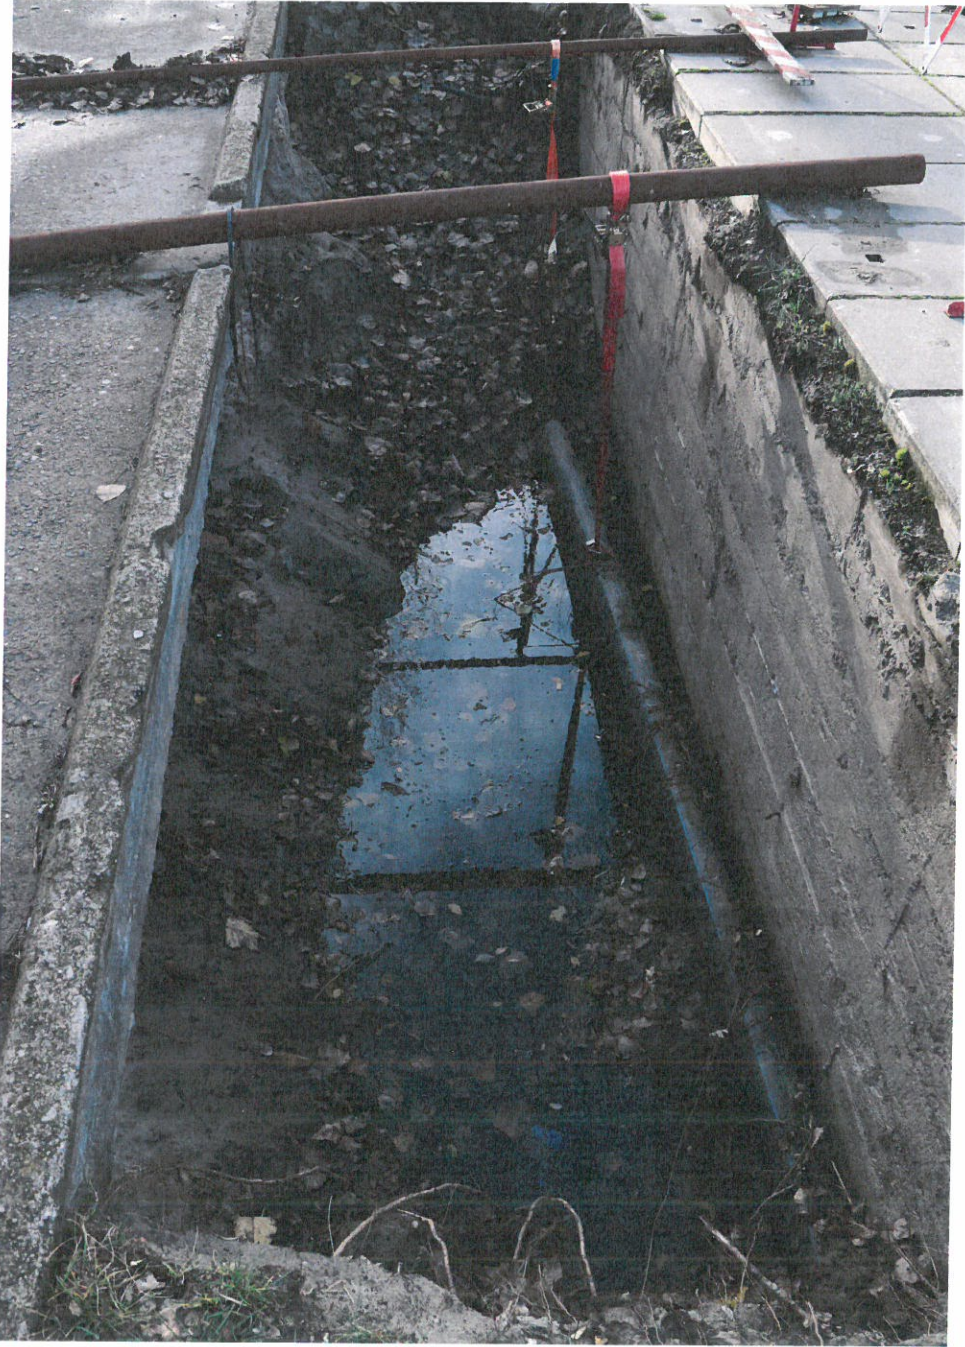
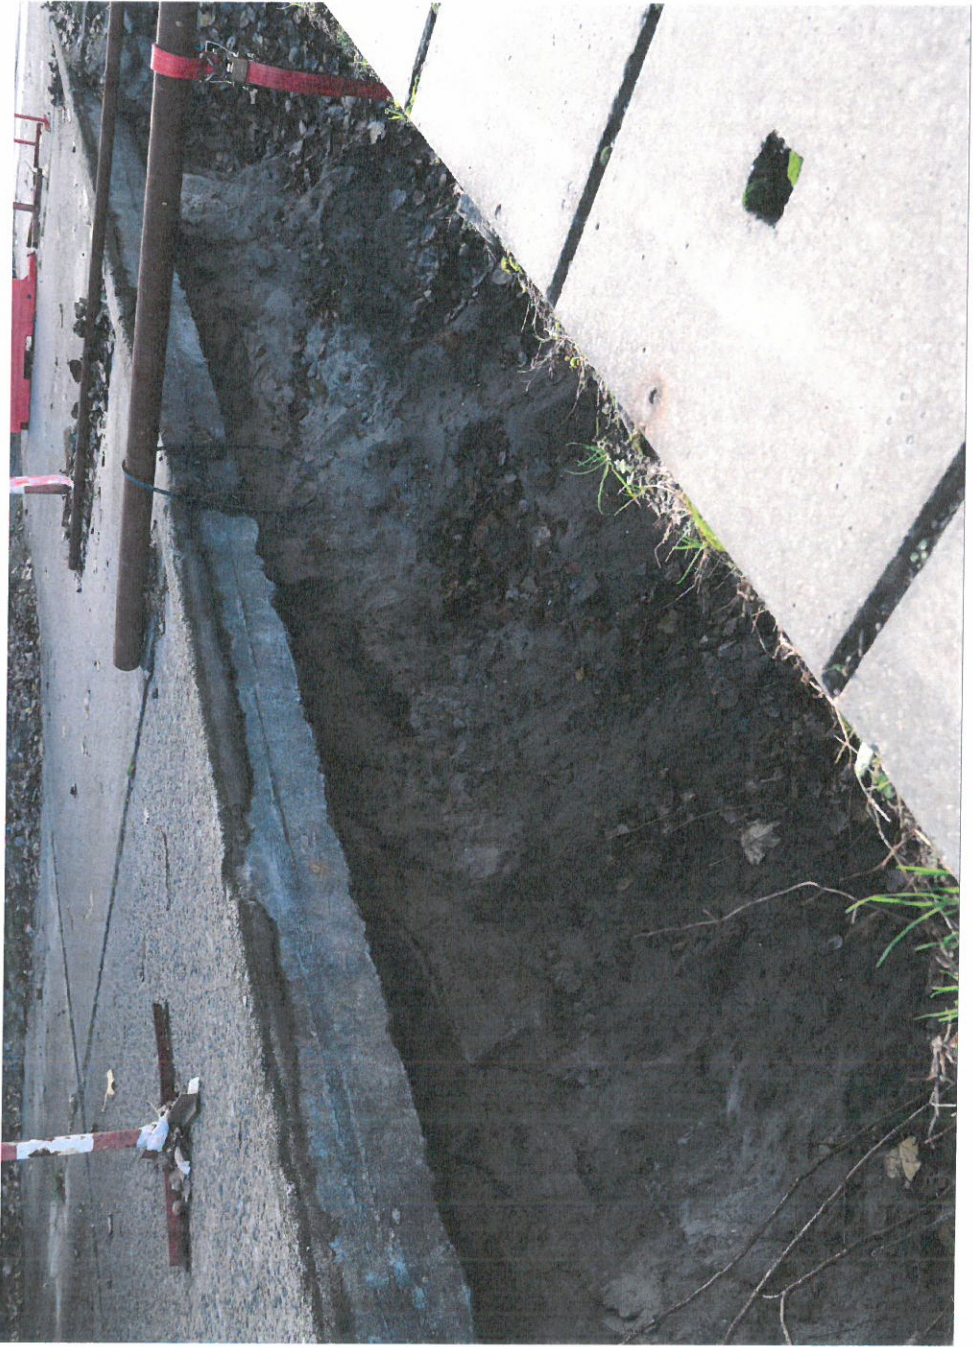
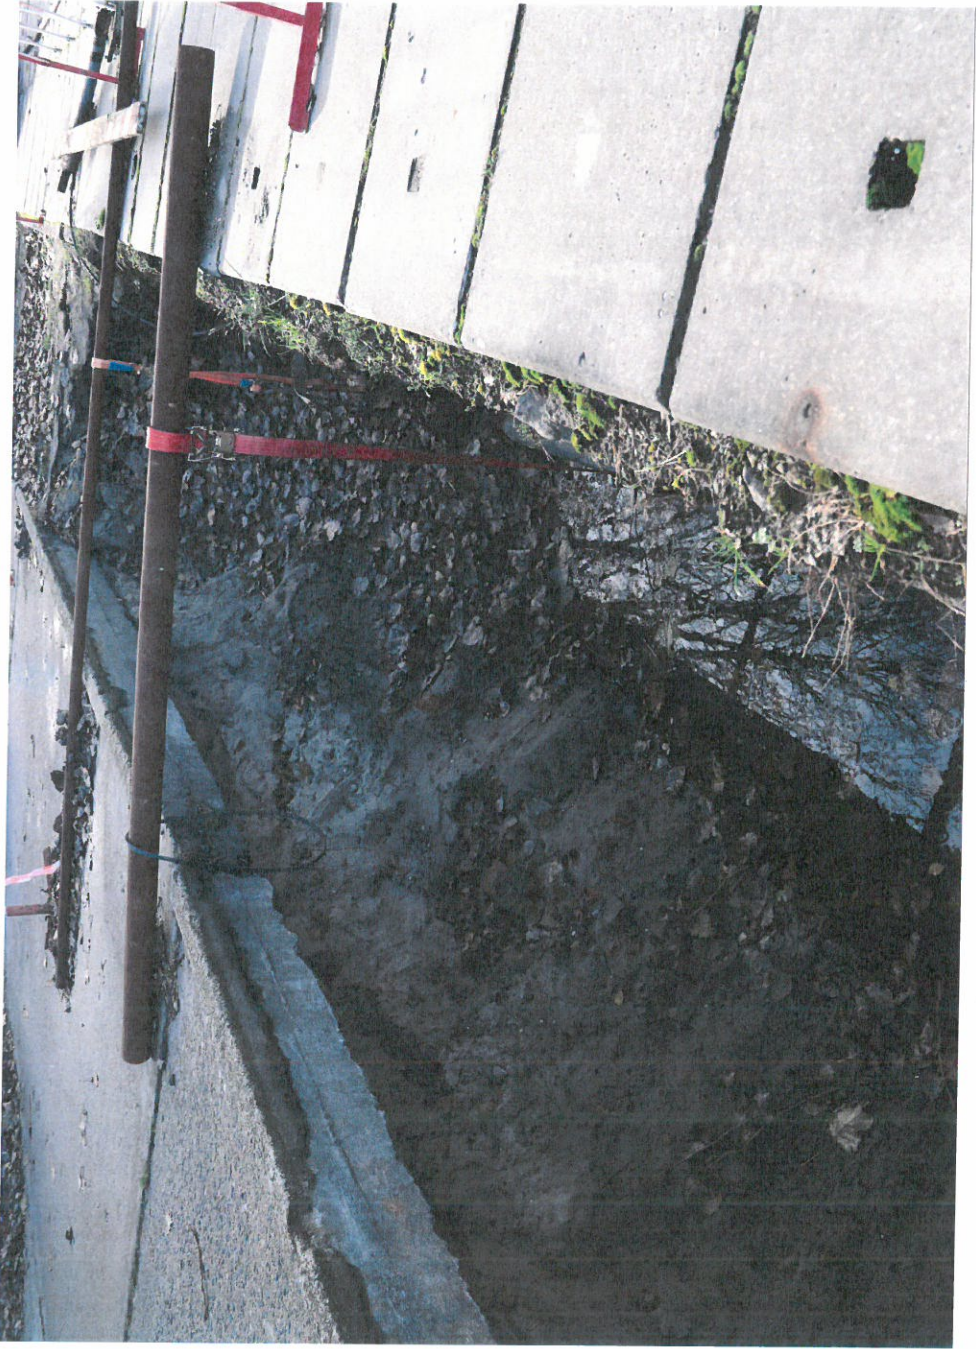
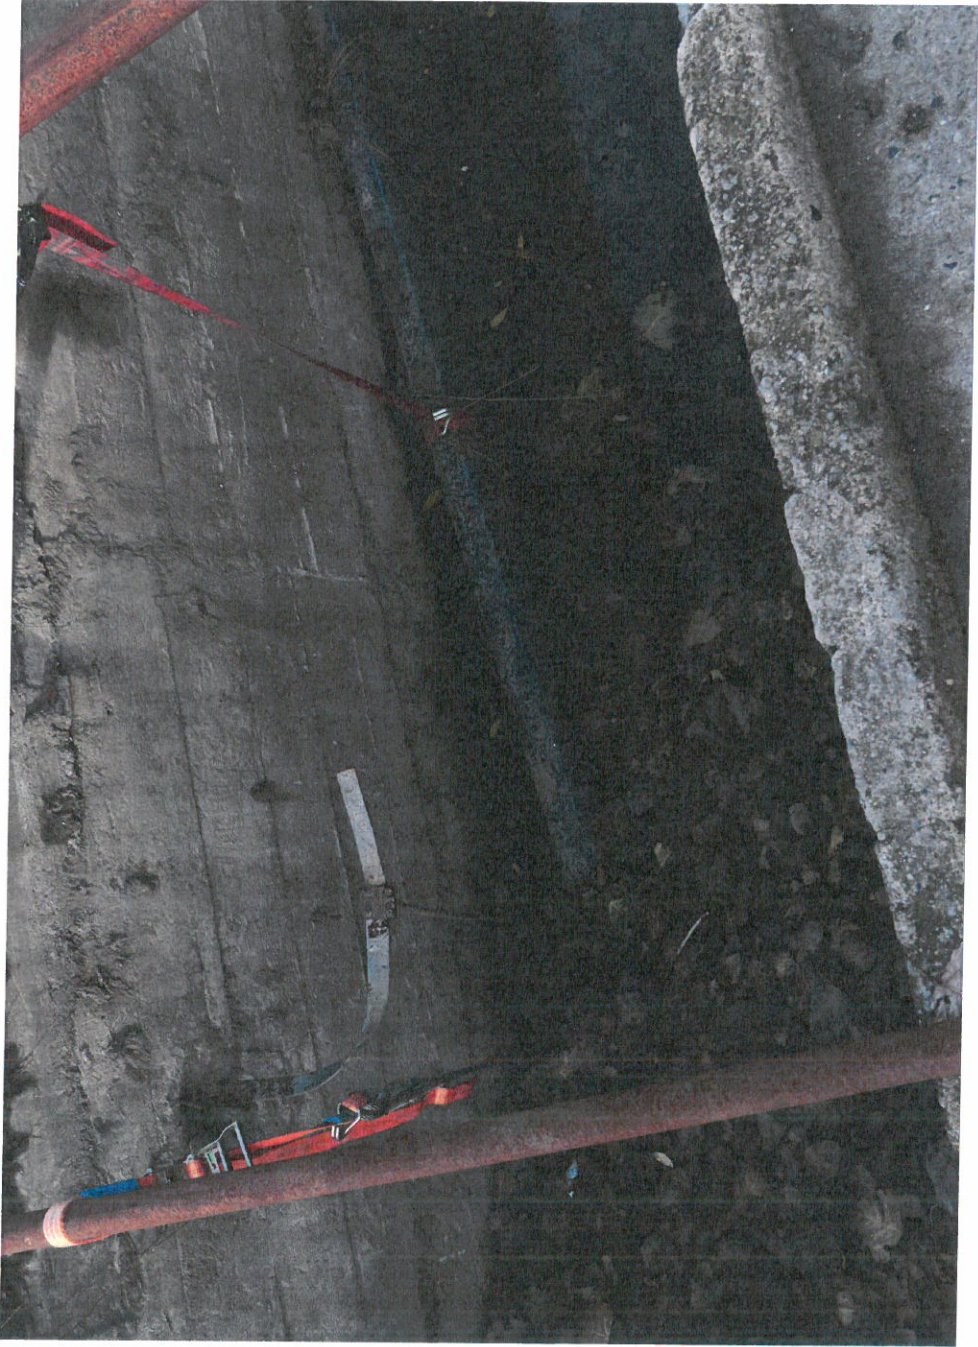
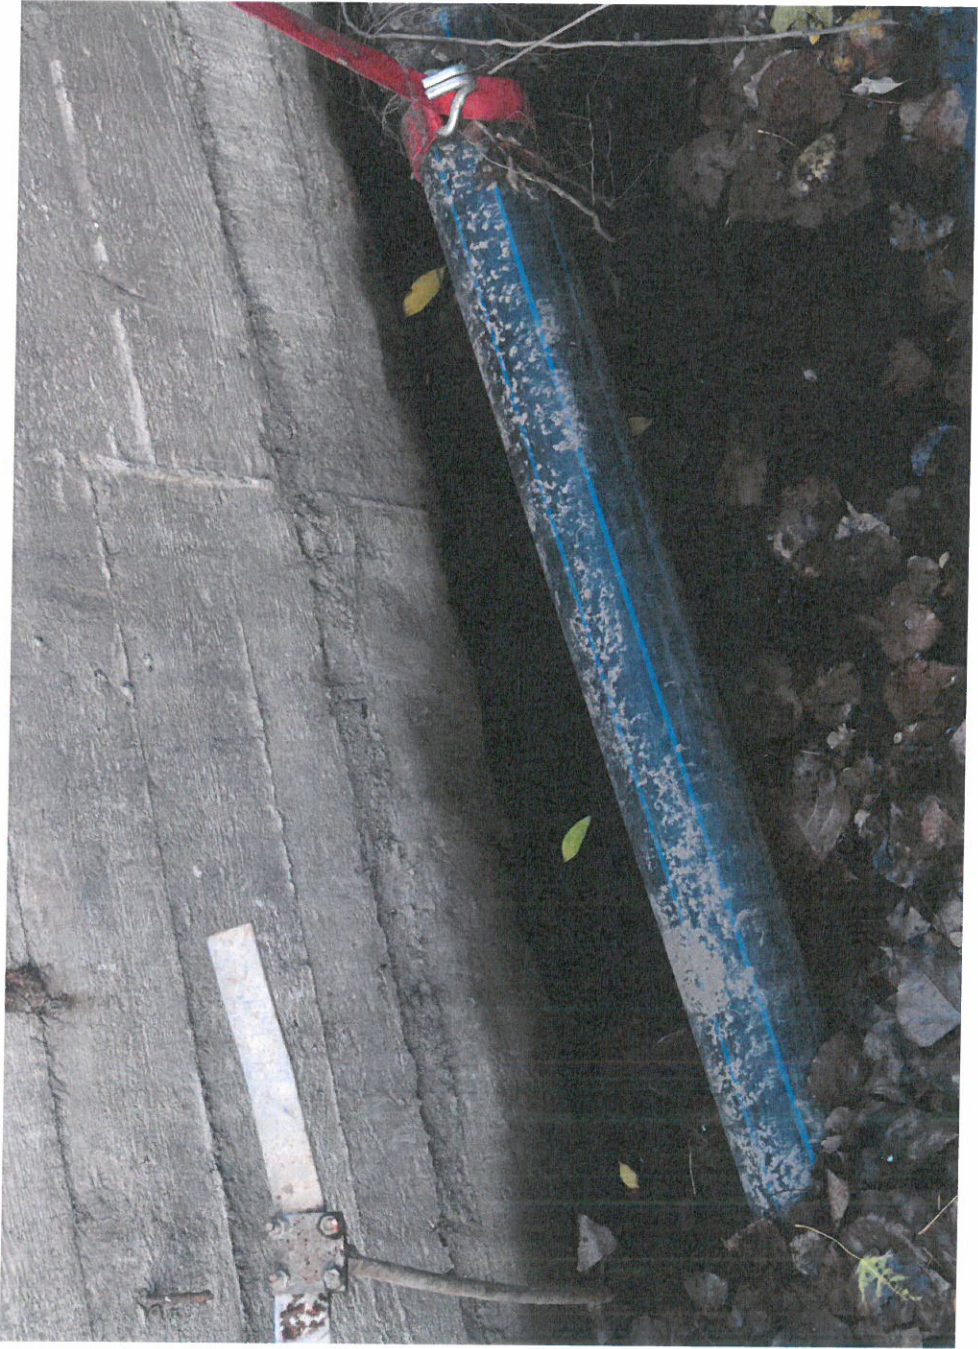
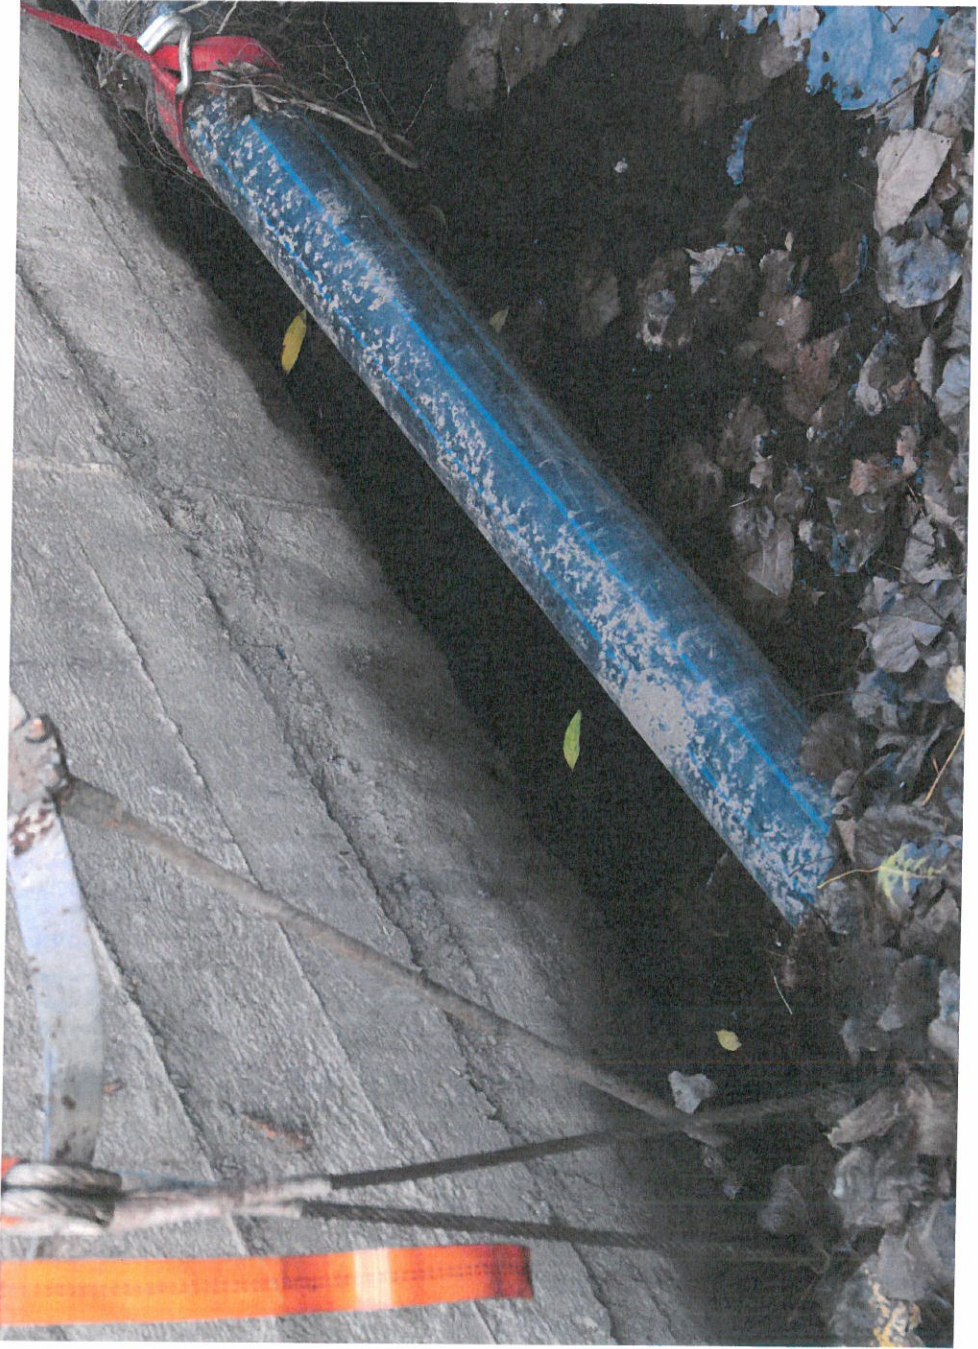
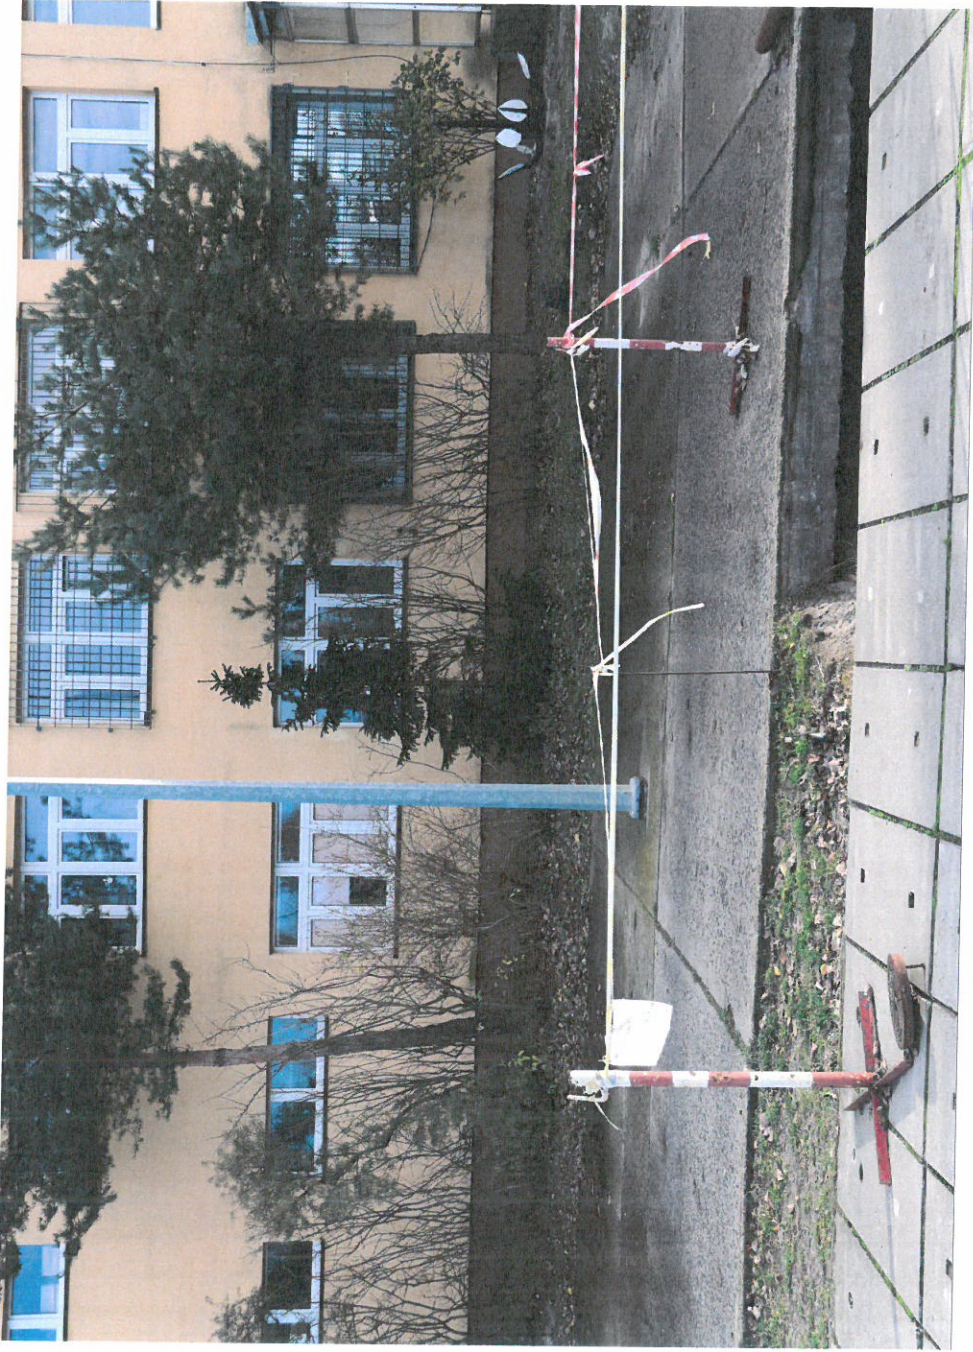
Dokumentacja fotograficzna do niniejszego opracowania – 8 zdjęć

Zapadlisko powstałe w rejonie wejścia do budynku oznaczonego symbolem JW 3854 powstało na skutek utraty stateczności związanej z brakiem podparcia gruntu od strony wody. W toku inwentaryzacji stwierdzono, że nabrzeże stalowe oczepowe w rejonie awarii nie stanowi szczelnej tarczy dla gruntu nabrzeża. Na głębokości ok 6,4 m zlokalizowano żelbetowy słup wkomponowany w nabrzeże. Słup ten nie jest związany w żaden sposób ze ściankami szczelnymi stanowiącymi konstrukcje oporową nabrzeża, która powinna stanowić konstrukcję szczelną. Na słupie w jego lewej części (z perspektywy widoku nurka) zlokalizowano kantówkę drewnianą o wymiarach w przekroju 24x24 cm, która stanowiła niegdyś uszczelnienie części betonowej i stalowej nabrzeża. Z prawej strony nie stwierdzono takiego uszczelnienia.

W miejscu styku stalowej ścianki szczelnej i słupa po jego lewej stronie stwierdzono trapezowy ubytek o wymiarach: w podstawach 22 i 32 cm oraz wysokości ok 74 cm. Natomiast po stronie prawej ubytek ma również kształt trapezowy, a jego wymiary w podstawach wynoszą 14 i 24 cm, a wysokość wynosi ok. 42 cm. Dodatkowo stwierdzono, że podstawa słupa jest częściowo podpłukana. Fakt ten wskazuje, że do wyparcia gruntu doszło zarówno przez zlokalizowane ubytki jak i od strony jego podstawy.

Zakres uszkodzeń sprowadza się do braku zasyпки za konstrukcją oporową nabrzeża w związku z faktem wypchnięcia gruntu w kierunku toru wodnego przez nieszczelną konstrukcję. Widoczne zapadlisko ma objętość ok. 35 m³. Dodatkowo zachodzi wysokie prawdopodobieństwo, że pod płytami betonowymi oraz kanałem grzewczym znajduje się kawerna, a konstrukcja nawierzchni jest częściowo zawieszona. Niestety bez wykonania robót rozbiórkowych nie ma możliwości sprawdzenia zakresu uszkodzeń w części pomiędzy nabrzeżem oczepowym a kanałem grzewczym.
