**PROGRAM PRAC KONSERWATORSKICH
DLA DREWNIANYCH ELEMENTÓW WERANDY (KUCZKI)
BUDYNKU PRZY UL. KAPELUSZNIKÓW 2 W
BYDGOSZCZY**

Autor:
mgr Monika Kwiatkowska - konserwator dzieł sztuki
nr dyplomu: 1400/133203/2010

Bydgoszcz, grudzień 2020

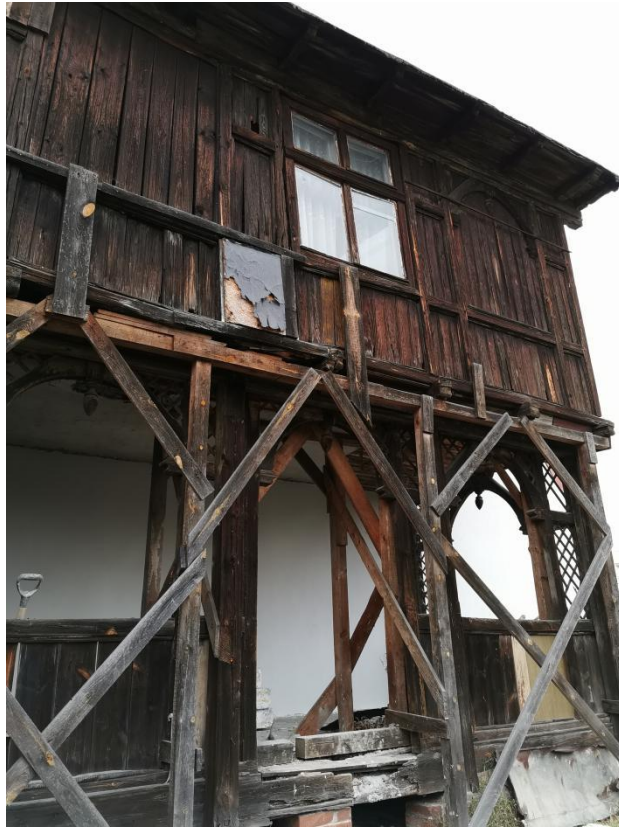
Fot. 2. Frontowa - południowa elewacja werandy

Czynniki fizyko-chemiczne takie jak zmienne warunki atmosferyczne oraz bezpośrednie nasłonecznienie (promieniowanie ultrafioletowe) w znacznym stopniu wpłynęły na zły stan obiektu. Zmieniająca się pod wpływem warunków atmosferycznych wilgotność drewna powodująca jego pęcznienie i kurczenie, doprowadziła do uszkodzeń struktury drewna. W konsekwencji tego powstały liczne szczeliny i pęknięcia wzdłuż włókien oraz rozwarstwienia. Na skutek wiatru, który wydmuchiwał i deszczu, który wymywał miękisz z desek powstały wgłębienia między słojami. W wyniku działania promieniowania ultrafioletowego, drewno uległo procesowi utlenienia w skutek czego na jego powierzchni pojawiły się ciemne przebarwienia. Drewno zmieniło swój kolor na ciemnobrązowy w największym stopniu na elewacji południowej.

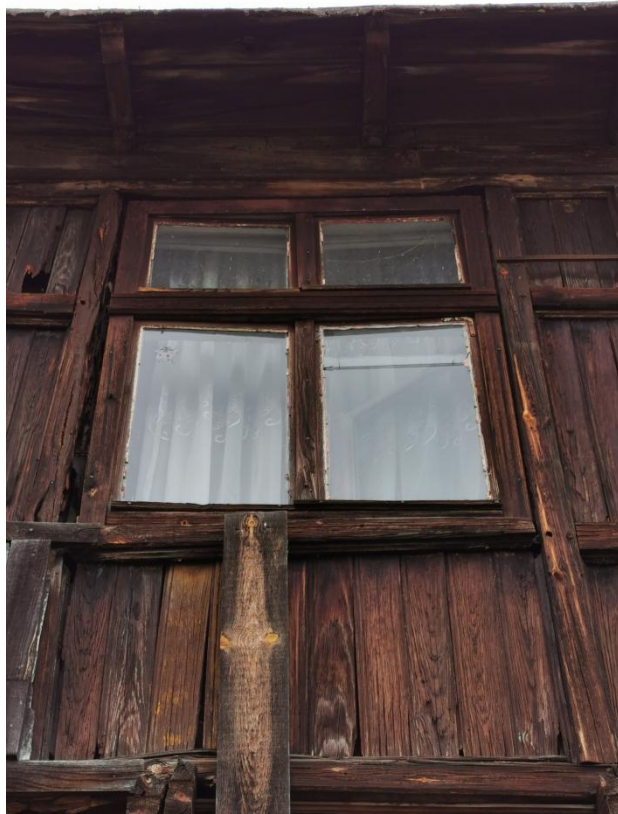
Fot. 4. Awers okna.

W złym stanie technicznym jest okno na piętrze. Drewno ram okiennych jest mocno osłabione, z ubytkami. Szklenie (prawdopodobnie wtórne) jest spękane, a kit szklarski mocno wykruszony.
