**EKSPERTYZA TECHNICZNA W BRANŻY
KONSTRUKCYJNO-BUDOWLANEJ OKREŚLAJĄCA ZAKRES
I SPOSÓB DOPROWADZENIA BUDYNKU GORLICKIEGO
CENTRUM KULTURY PRZY UL. MICHAŁUSA 4 W
GORLICACH DO WŁAŚCIWEGO STANU TECHNICZNEGO**

Adres: Gorlickie Centrum Kultury ul. Michałusa 4 38-300 Gorlice

lipiec 2016

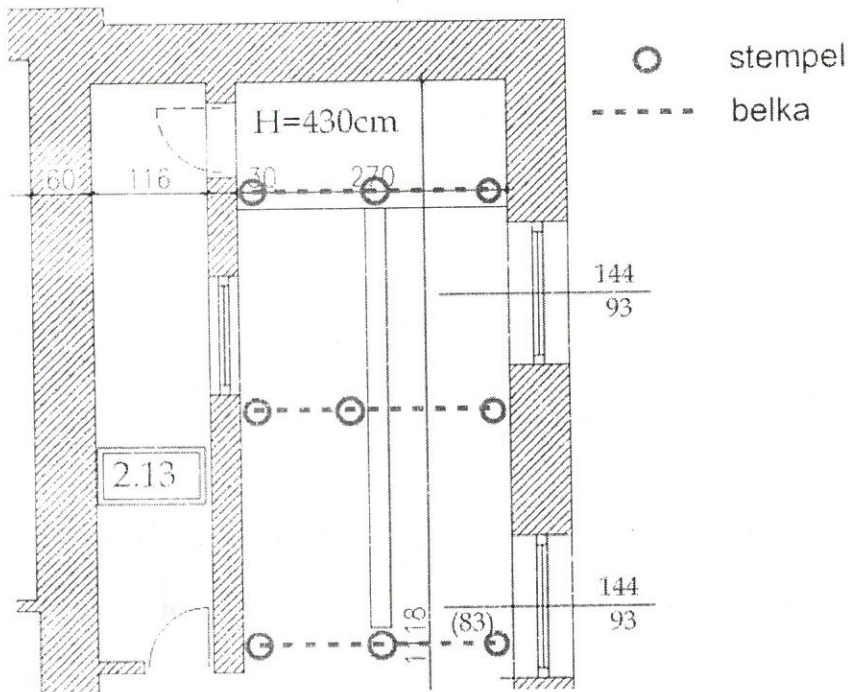
8.8 Stropodach drewniany nad klatką schodową wewnętrzną

Stropodach drewniany nad klatką schodową z uwagi na korozję łączników oraz uszkodzenie drewnianych elementów nośnych należy całkowicie rozebrać i zastąpić sufitem podwieszanym wykonanym w lekkiej technologii GK na ruszcie stalowym. Wykonać po zlikwidowaniu przyczyny przecieków. W chwili obecnej sufit podwieszany z uwagi na uszkodzenia należy podkładać za pomocą 3 belek i 9 stempli.

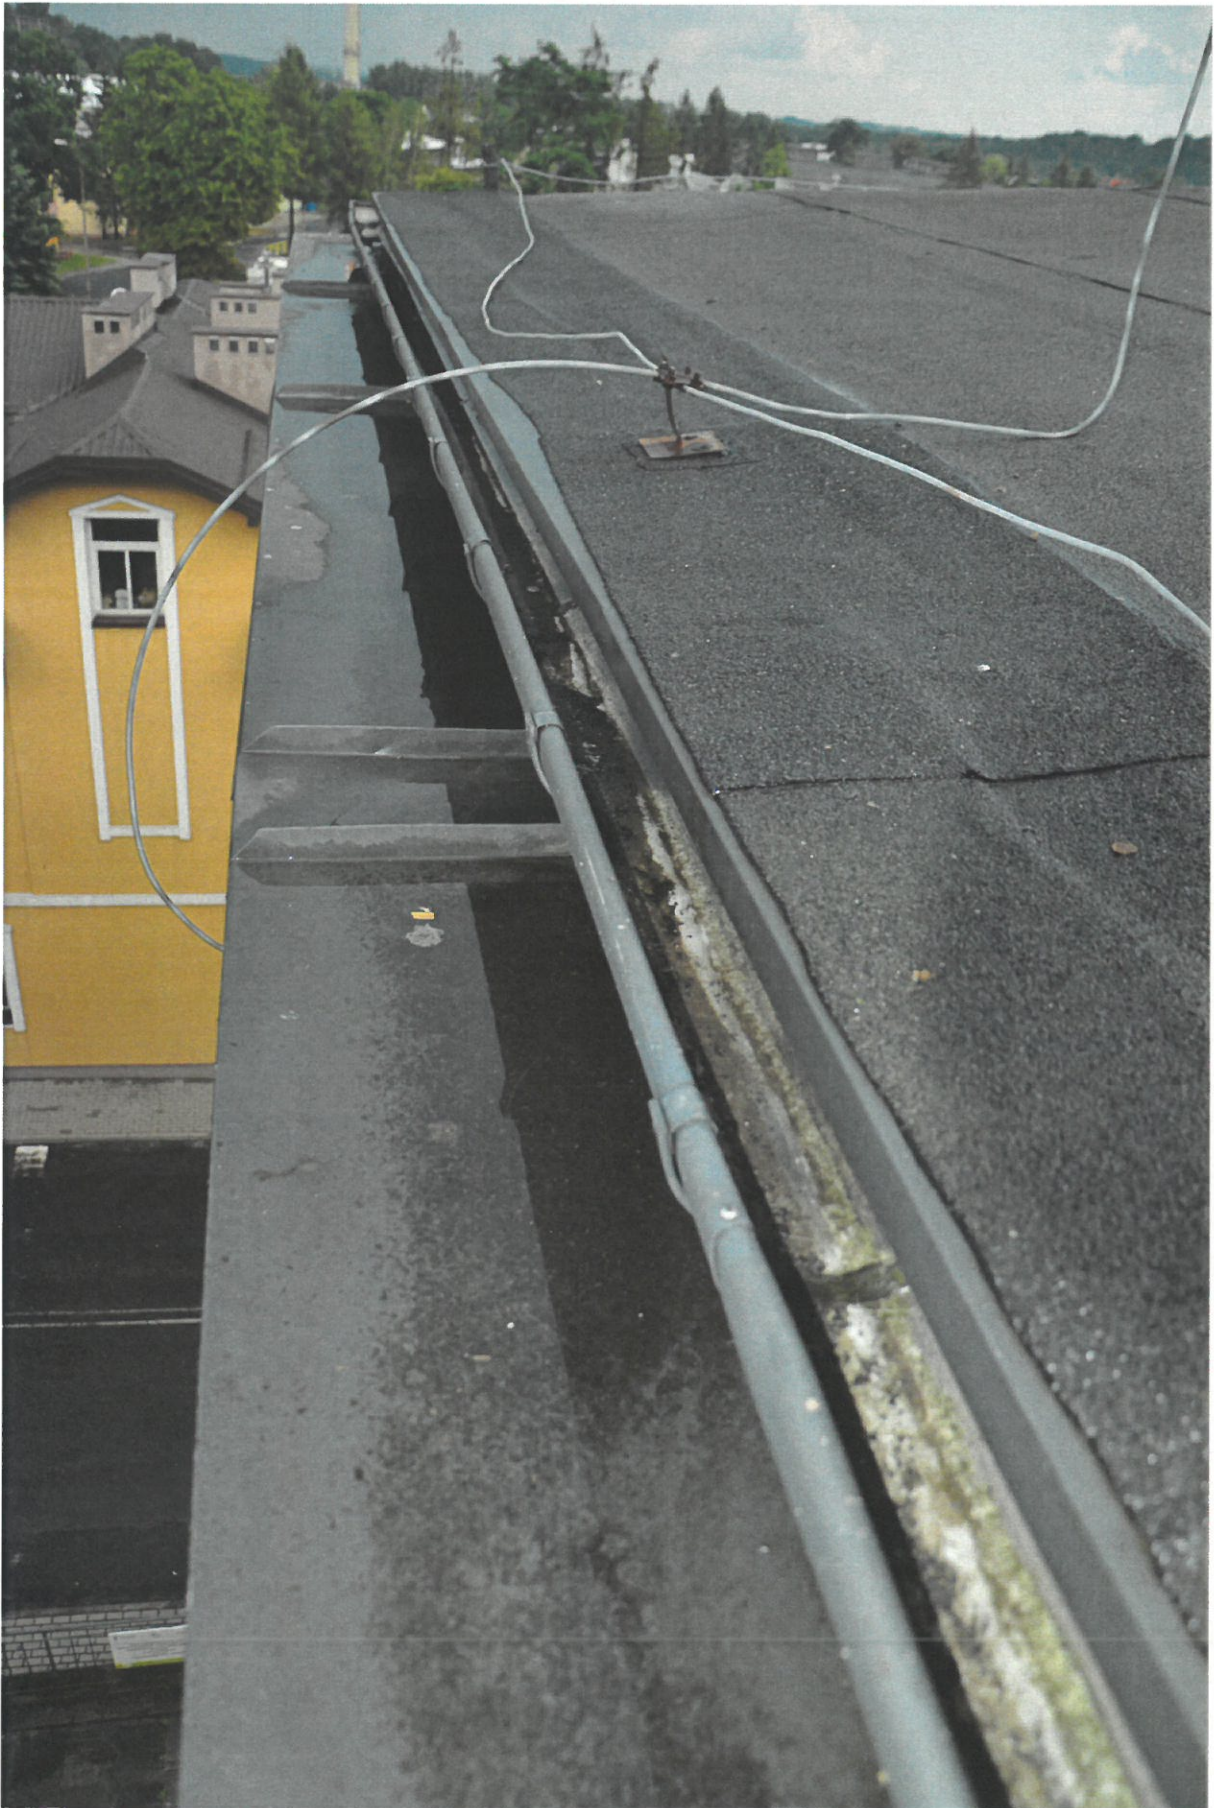
Zdj.20 Widok na obróbki od strony ul. Michałusa
