**Projekt budowlany renowacji i konserwacji elewacji
gmachu głównego Muzeum Narodowego w Poznaniu**

Muzeum Narodowe w Poznaniu
Aleje Karola Marcinkowskiego 9, 61-745 Poznań
dz. nr 53, obręb Poznań (306401_1.0051), ark. 18

program prac konserwatorskich

0423

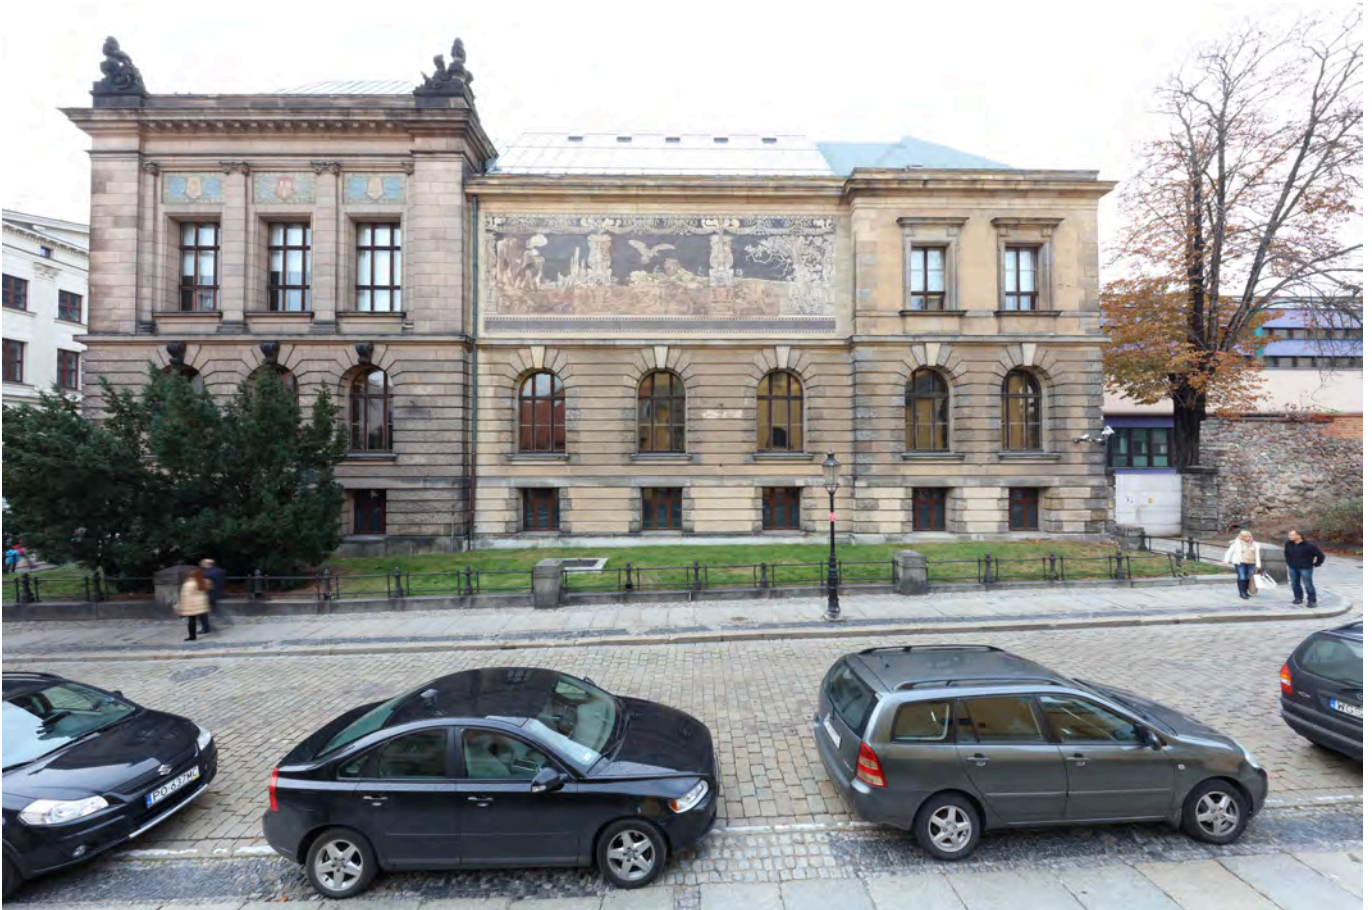
Il. 5. Muzeum Narodowe w Poznaniu, elewacja wschodnia.

Elewacja otrzymała wystrój w wielu technikach i materiałach: kamieniu i tynkach o zróżnicowanych fakturach oraz dekoracje ścienne – monumentalne sgraffito oraz płyciny z mozaiki.

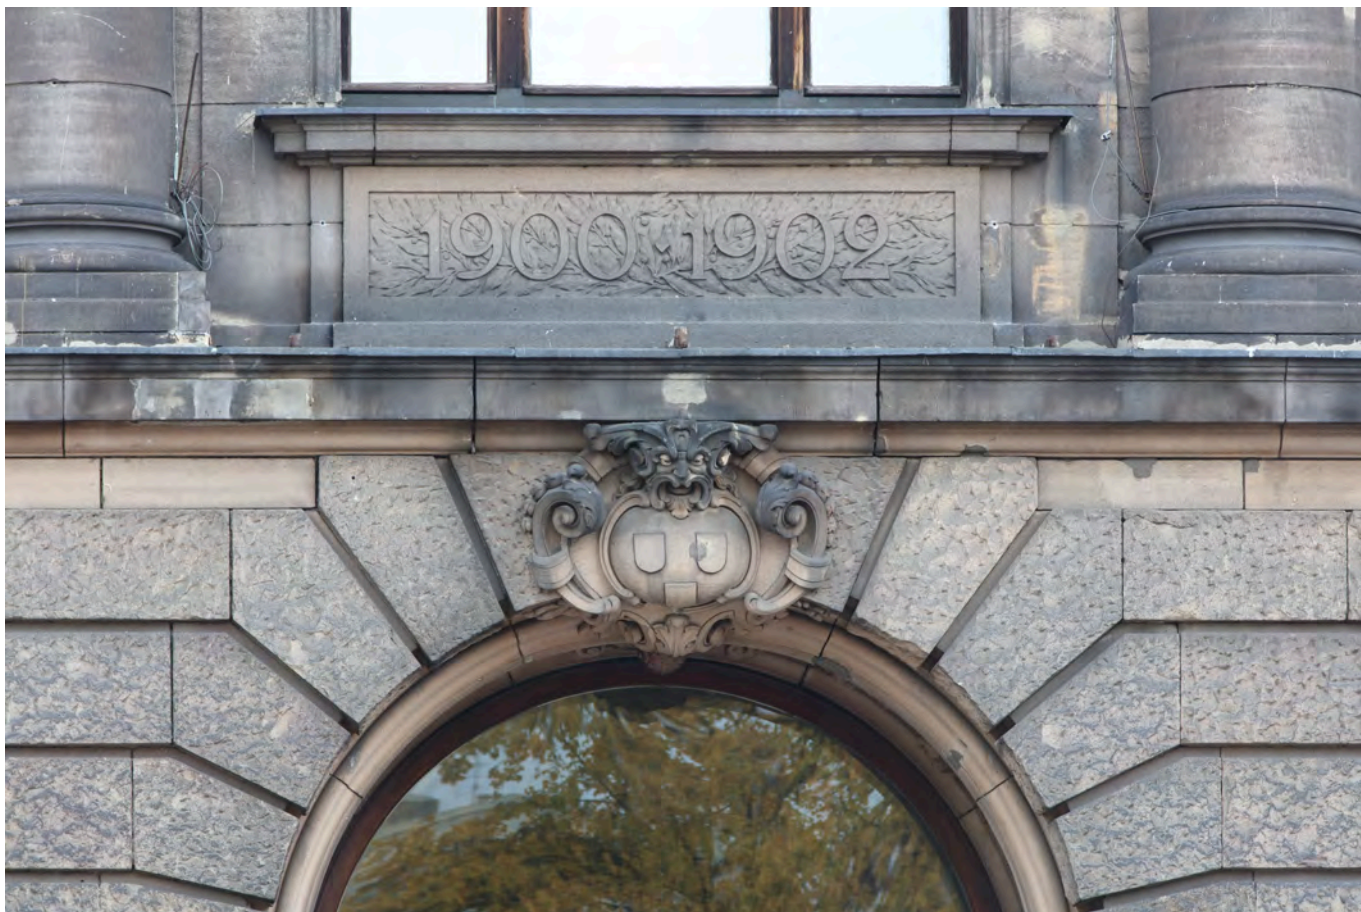
Ilu. 20. Muzeum Narodowe w Poznaniu, fasada.
Widoczna płycina z datami powołania Kaiser Friedrich Museum 1900-1902.

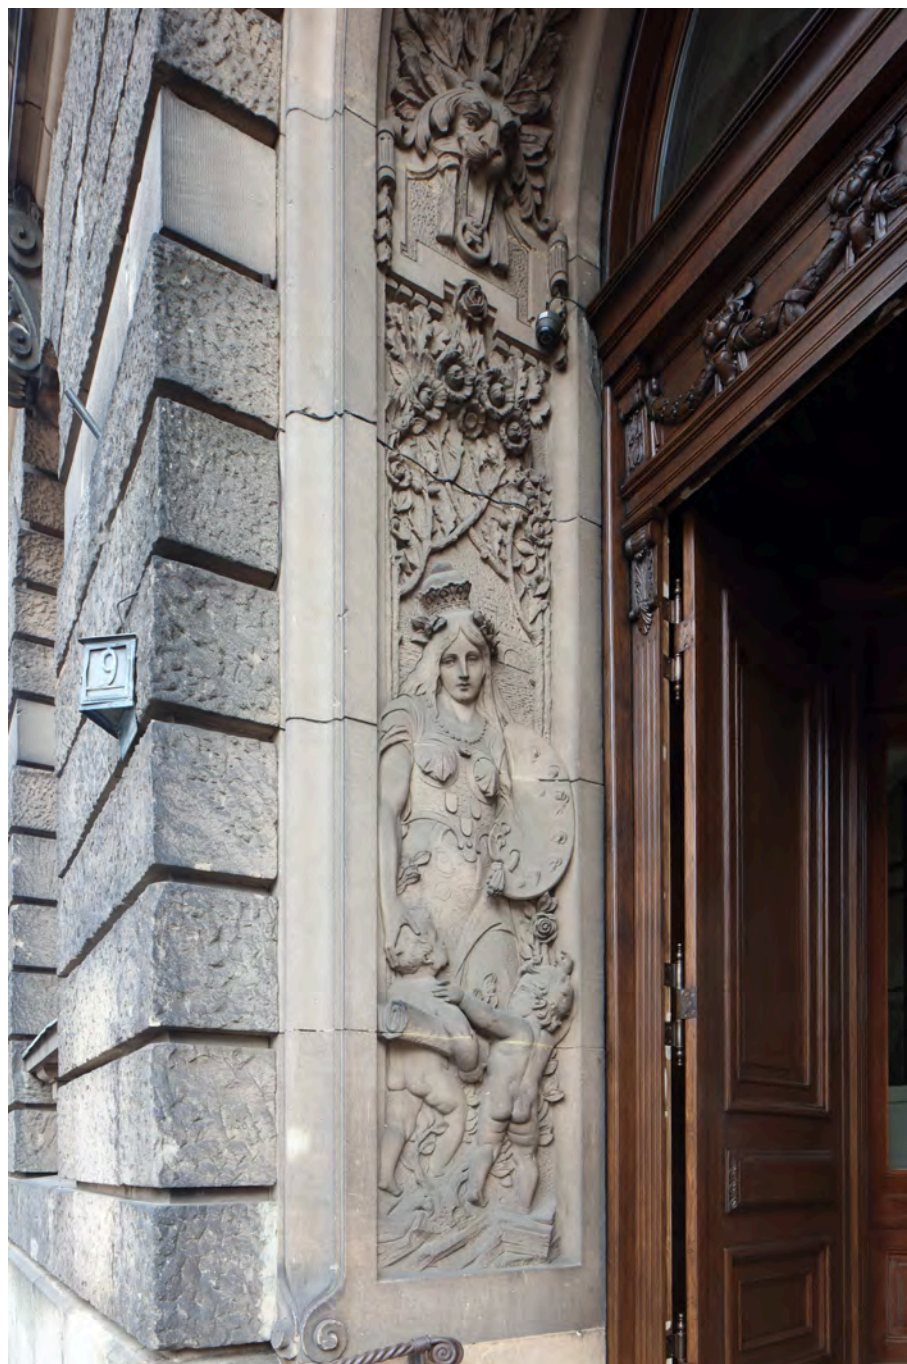
Ilu. 23. Muzeum Narodowe w Poznaniu, fasada.

Glif wejścia głównego dekorowany płaskorzeźbioną kompozycją figuralną z przedstawieniem Flory z puttami, zachowaną znacznie lepiej niż dekoracje narażone na bezpośrednie działanie czynników destrukcyjnych.

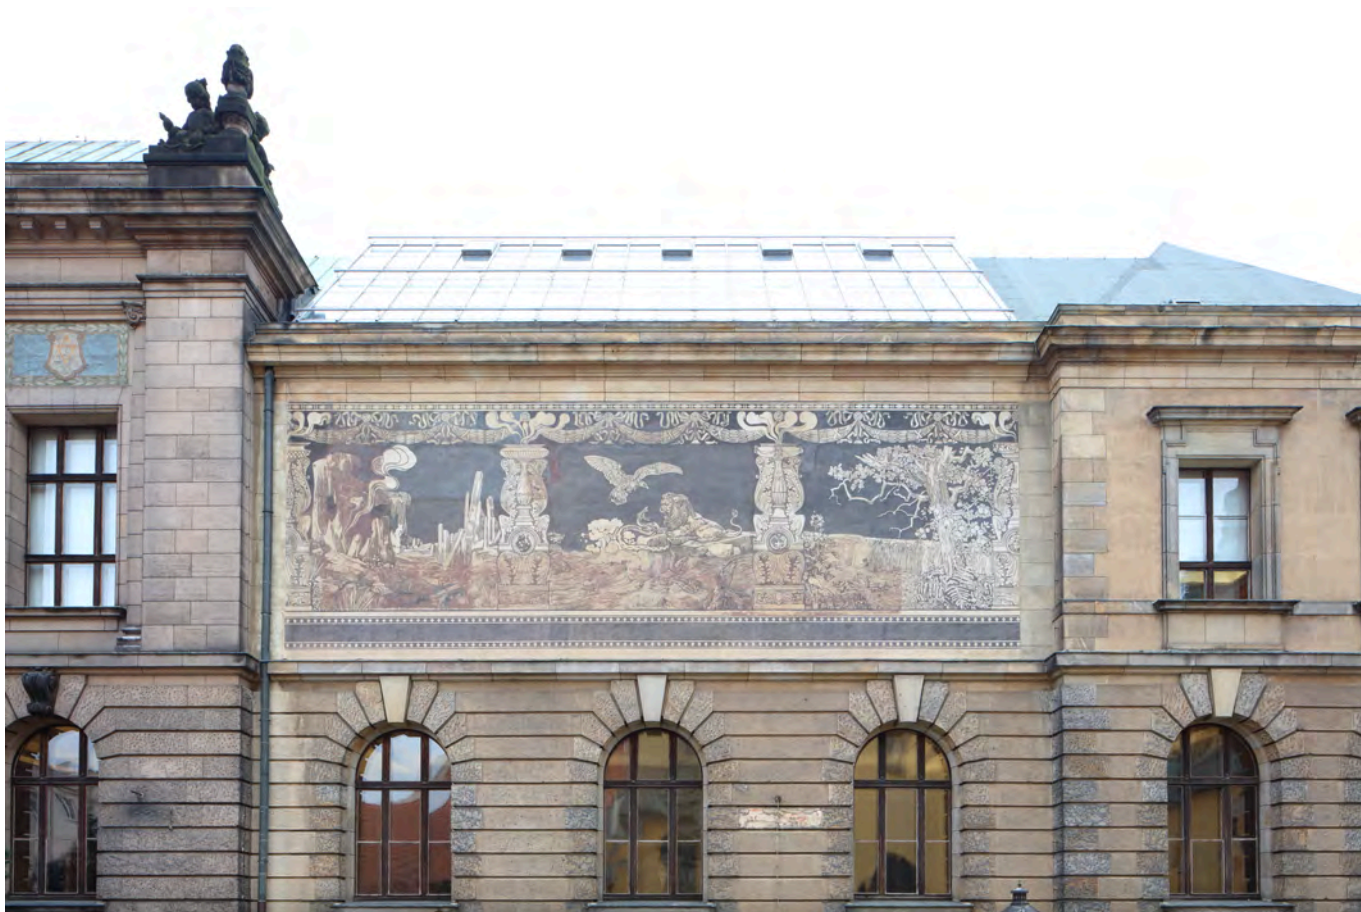
Ilu. 41. Muzeum Narodowe w Poznaniu, elewacja wschodnia, fragment.
Centralną część kompozycji elewacji stanowi monumentalne sgraffito.
