EKSPERTYZA STANU TECHNICZNEGO

komina ceramicznego H = 62 m Pieca obrotowego (nr 4)

Nr E/CO.O-K62/19

Lokalizacja obiektu: **Cementownia „Odra” S.A.**

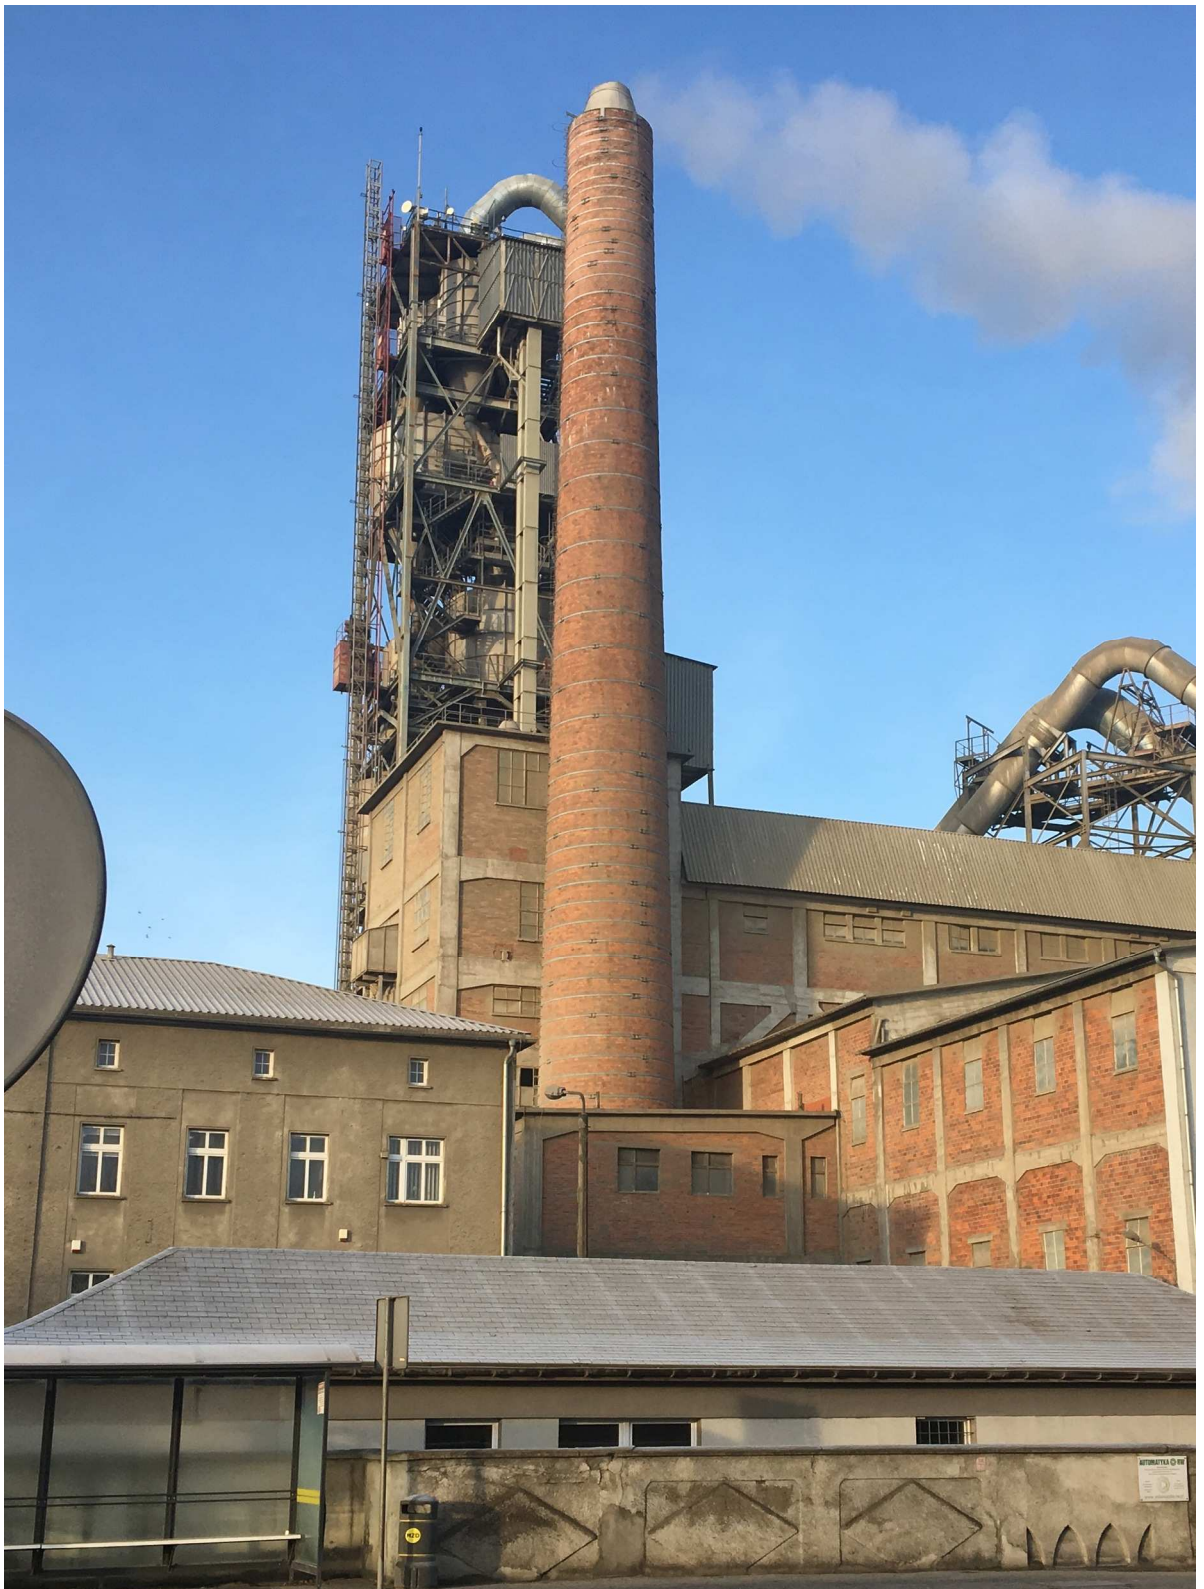
Fot. 1. Widok ogólny komina

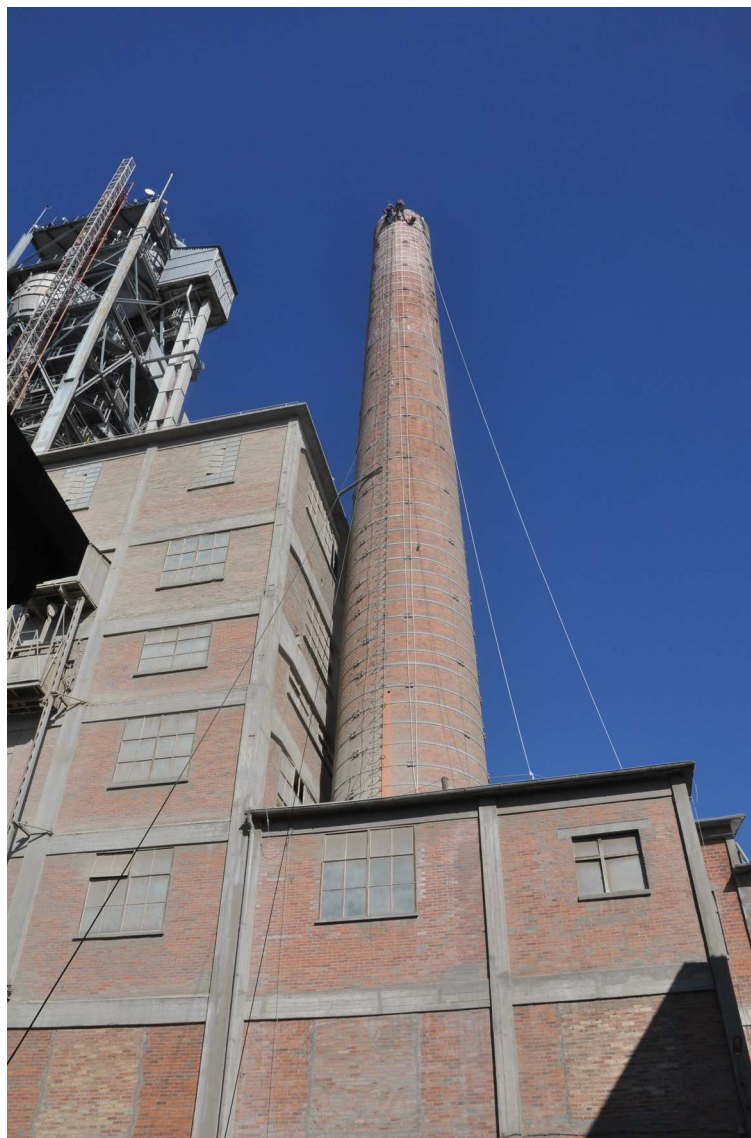
Fot. 2. Część komina ponad dachem hali

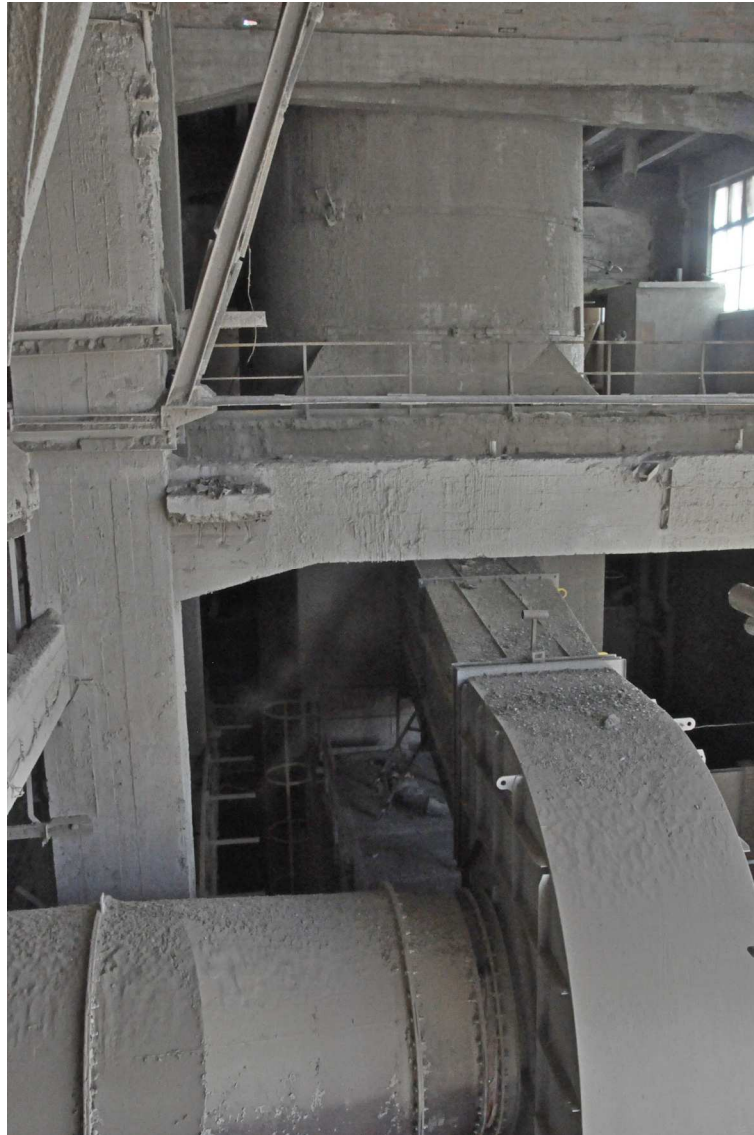
- przy wlocie czopucha (poziom ca +4,5÷7 m) odnotowano pęknięcia pionowe po obu stronach wlotu spalin, oraz jedno od góry.
- na dnie (stropie odpopielania) występuje gruba warstwa pyłu oraz duże ilości odpadów remontowych w postaci resztek siatek szklanych oraz płatów i grud zaprawy naprawczej.

Fot. 6. Widok dolnej części komina pod stropem hali z wlotem czopucha

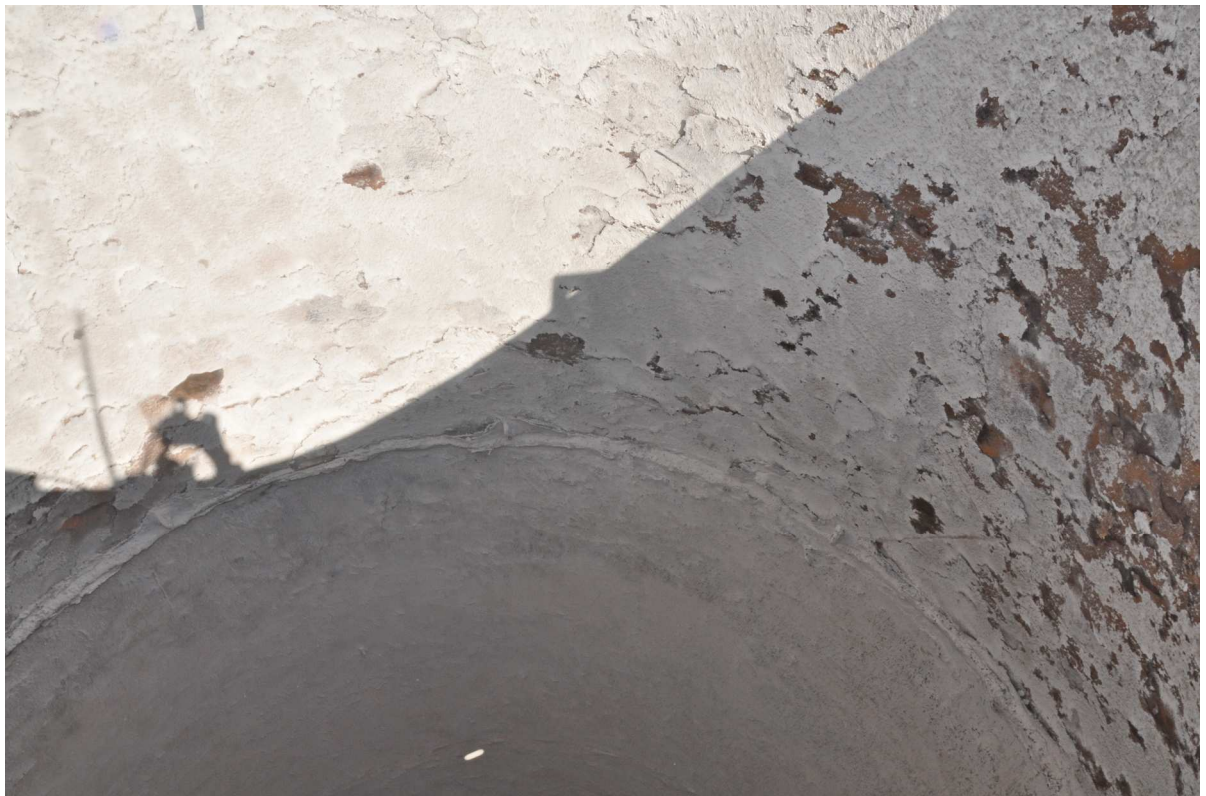
Fot. 10. Widok zwężki od wewnątrz

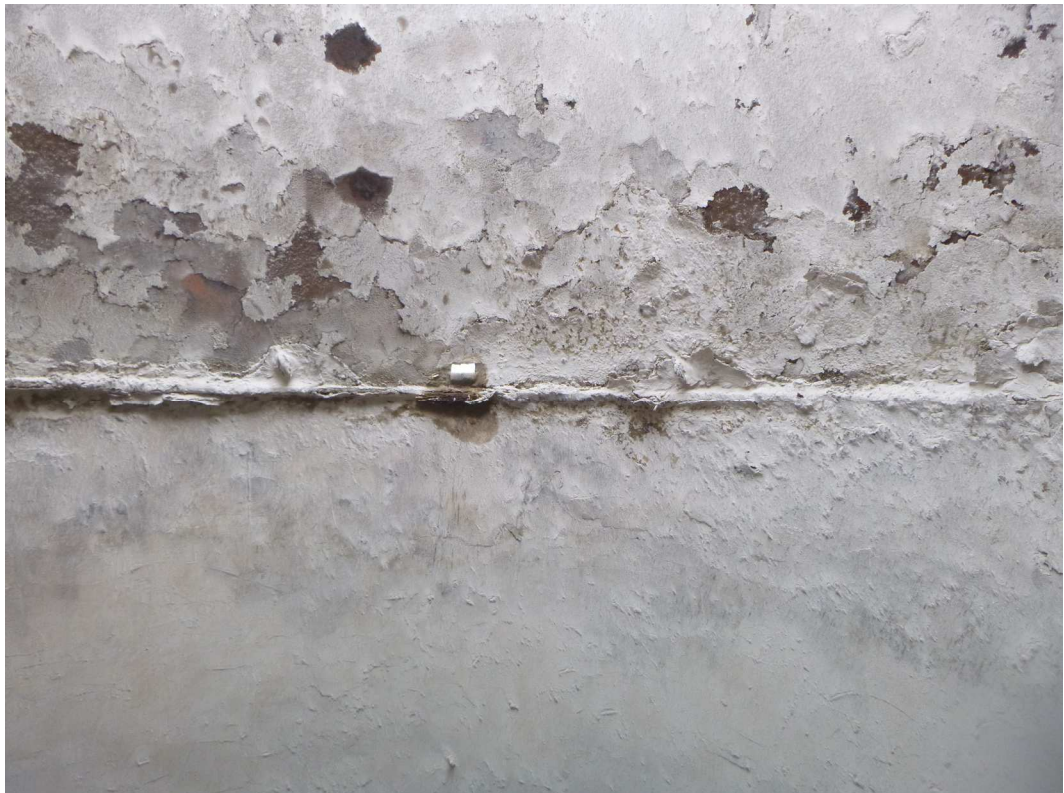
Fot. 12. Połączenie zwężki z trzonem komina - uszczelnione

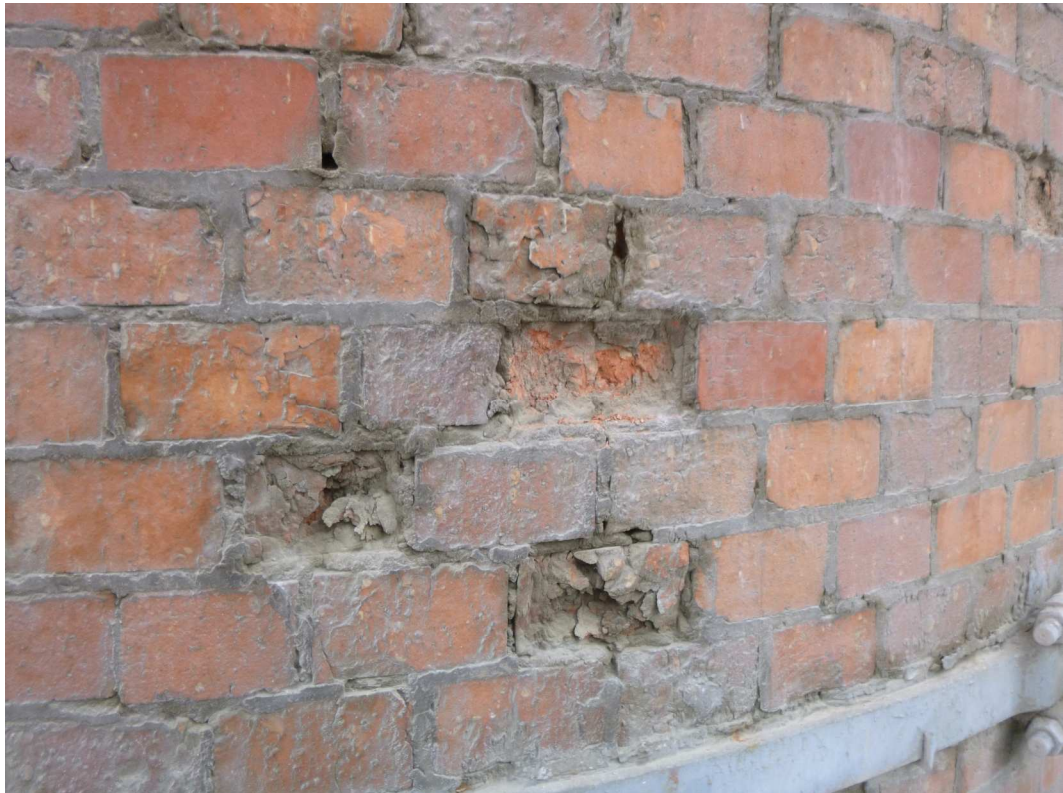
Fot. 27. Silna destrukcja cegieł, złuszczenia warstwowe

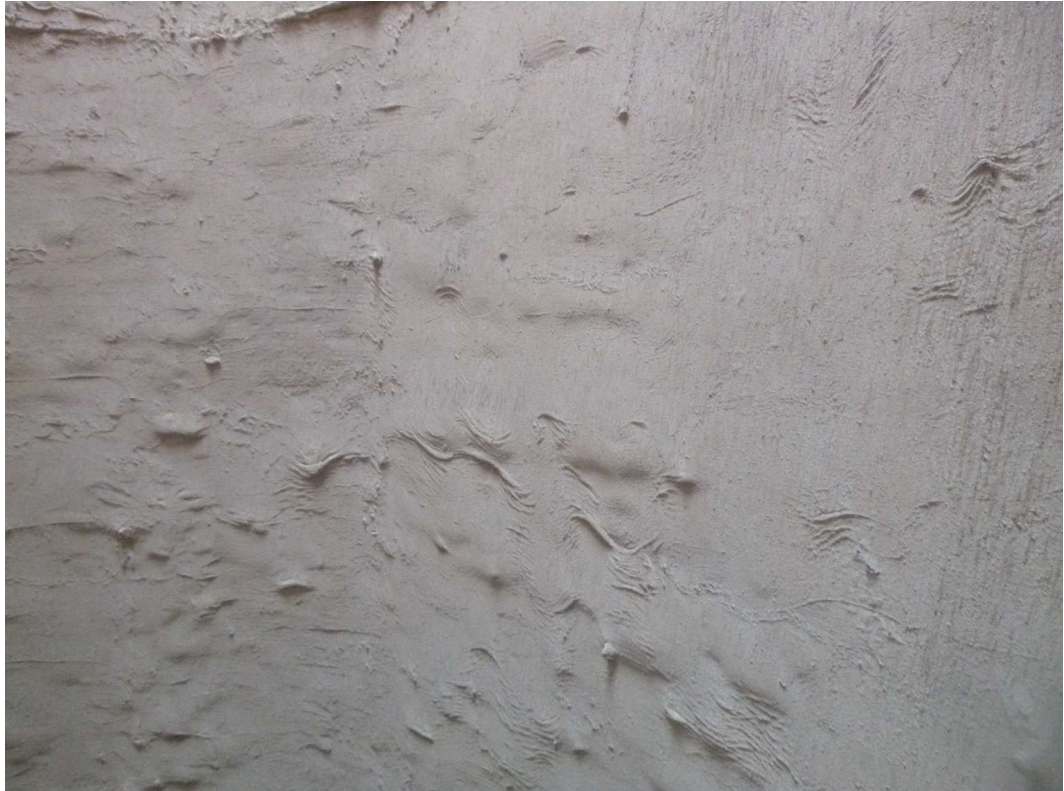
- górny bęben wykładziny wraz z częścią głowicową i wieńcem żelbetowym zwężki został pokryty masą szpachlową na siatce szklanej. Przy połączeniu ze zwężką występuje kilka ubytków, pęcherzy i wybrzuszeń świadczących o miejscowym braku przyczepności wyprawy do podłoża. W części dolnej tego odcinka, tuż ponad dylatacją, siatka nie została w pełni wypełniona zaprawą, nie tworząc litej i szczelnej powierzchni.
- na poszerzeniu dylatacji (poziom +50÷+51 m) widoczne jest silne zniszczenie zaprawy spoinującej: zewnętrzna jej powierzchnia jest krucha, na dużej powierzchni występują jej braki na głębokości kilkunastu milimetrów.

Fot. 42. Szpachla naprawcza górnego segmentu (51÷60 m) - ciągła

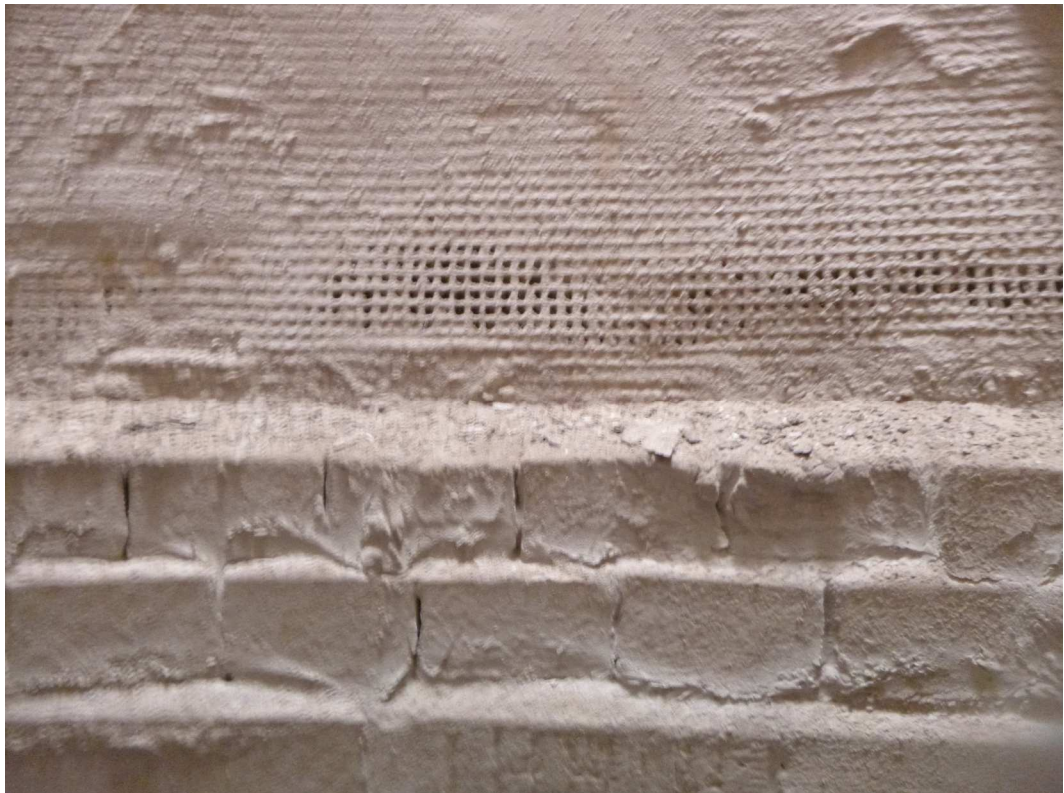
Fot. 43. Brak ciągłości masy uszczelniającej (nad dylatacją + 51 m)

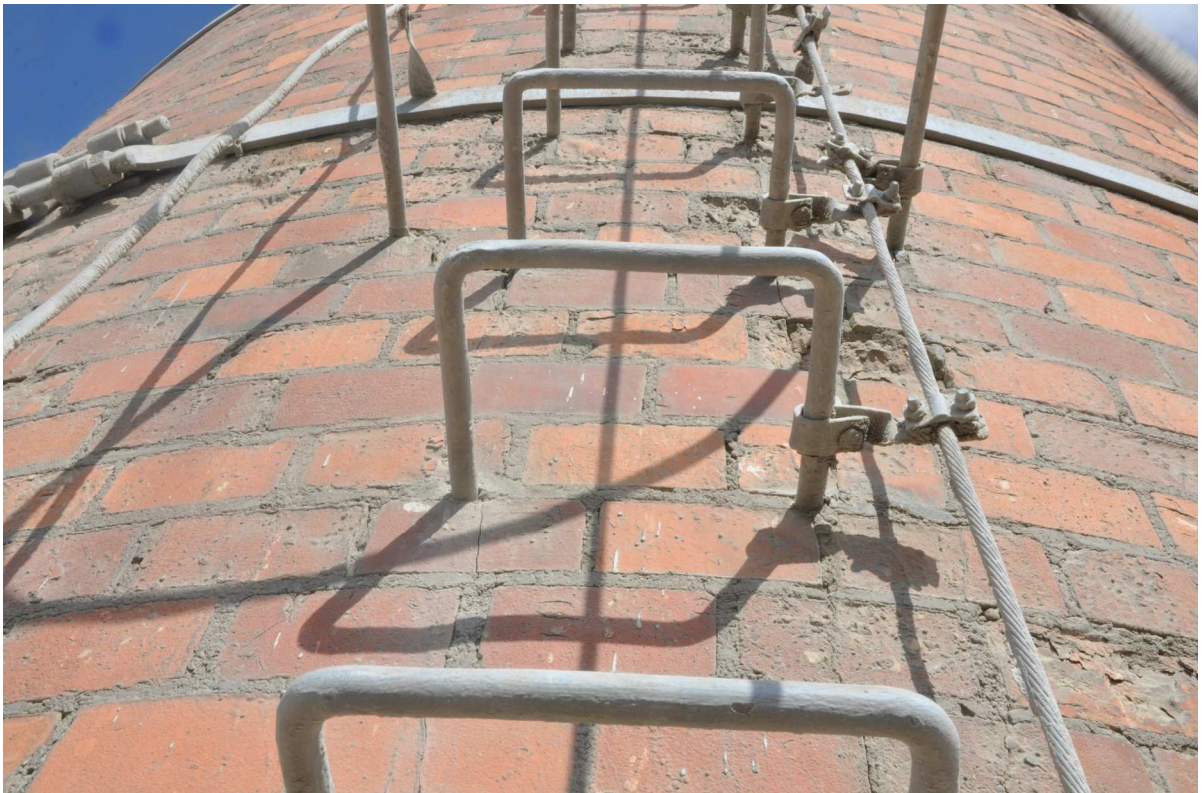
Fot. 67. Dobry stan szczelbi włazowych

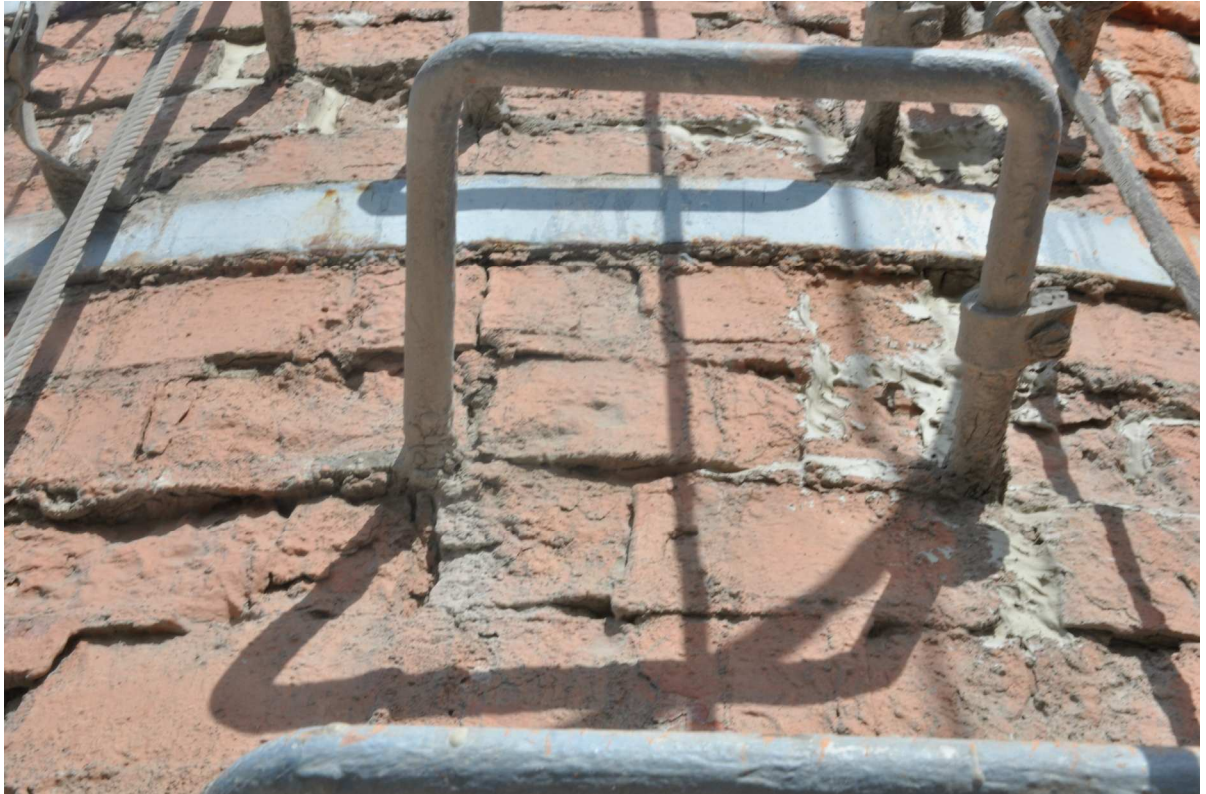
Fot. 68. Ubytki korozyjne szczelbi przy połączeniu z murem

Corocznie należy dokonywać ogólnego przeglądu obiektu i zabezpieczeń antykorozyjnych elementów stalowych.
