# OPIS PRZEDMIOTU ZAMÓWIENIA

**Dokumentacja projektowo-kosztorysowa budowy wężła ciepłego, remontu i przebudowy piwnic oraz zagospodarowania terenu wokół budynku Wydziału Nauk Biologicznych Uniwersytetu Wrocławskiego przy ul. Kanonia 6/8 we Wrocławiu.**

Ekspertyzę opracowano w celu określenia stanu technicznego elementów konstrukcyjnych i wykończeniowych w obrębie osiadania gruntu pod budynkiem i wokół niego, ustalenia przyczyn uszkodzeń, oceny stanu zagrożenia spowodowanego przez osiadanie gruntu a także podania sposobu zabezpieczeń i napraw.

Ekspertyzę opracowano w celu uaktualnienia stanu technicznego elementów konstrukcyjnych i wykończeniowych w obrębie osiadania gruntu pod budynkiem i wokół niego w stosunku do stanu z listopada 2021r., ustalenia przyczyn uszkodzeń, oceny aktualnego stanu zagrożenia spowodowanego przez osiadanie gruntu a także podania sposobu zabezpieczeń i napraw.

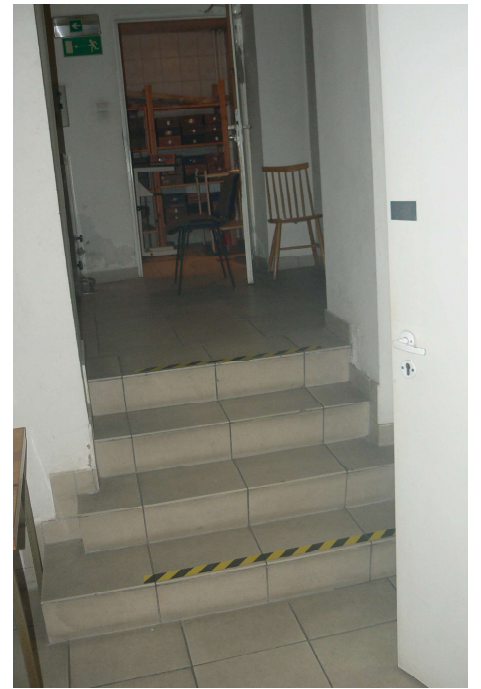
Fot.38

- Fot.37. Pomieszczenie piwniczne - hol, skrzydło północne. Brak oznak osiadania i uszkodzeń przegród.
- Fot.38. Pomieszczenie piwniczne – narożnik północno-wschodni, skrzydło północne. Brak oznak osiadania i uszkodzeń przegród.

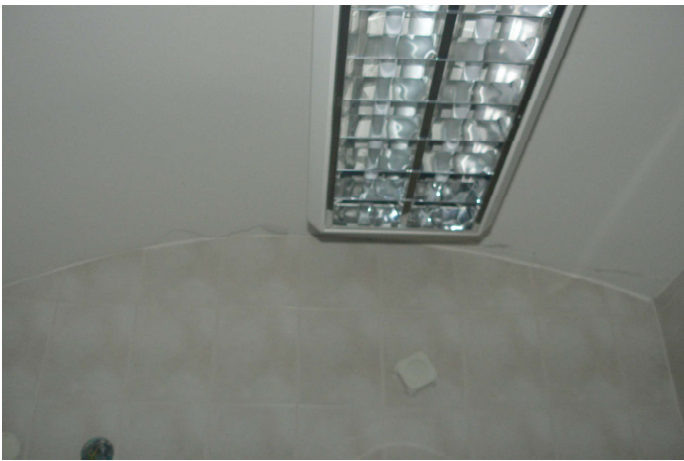
Fot.39

- Fot.39. Pomieszczenie piwniczne – hol, schody, skrzydło północne. Brak oznak osiadania i uszkodzeń przegród. Zwiększone zawilgocenie ściany zewnętrznej

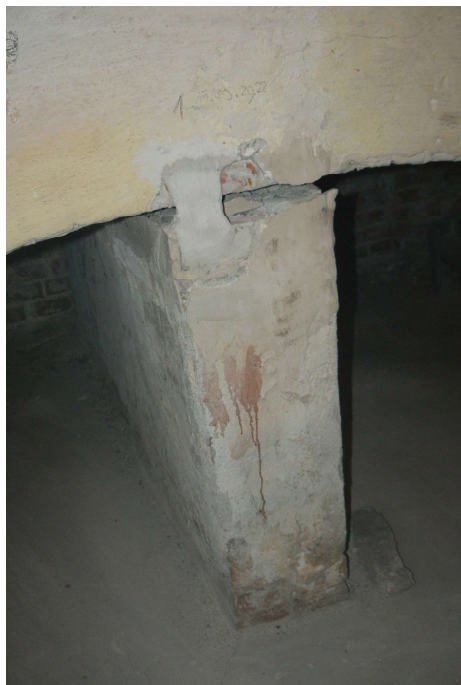
Fot.43

- Fot.43. Pomieszczenie piwniczne nr 28/29 w części południowo-wschodniej. Rysy na ścianie działowej. Osiadanie gruntu.
- Fot.44. Pomieszczenie piwniczne nr 28/29 w części południowo-wschodniej. Odspojenie słupka podtrzymującego łęk. Uszkodzona plomba. Osiadanie gruntu.

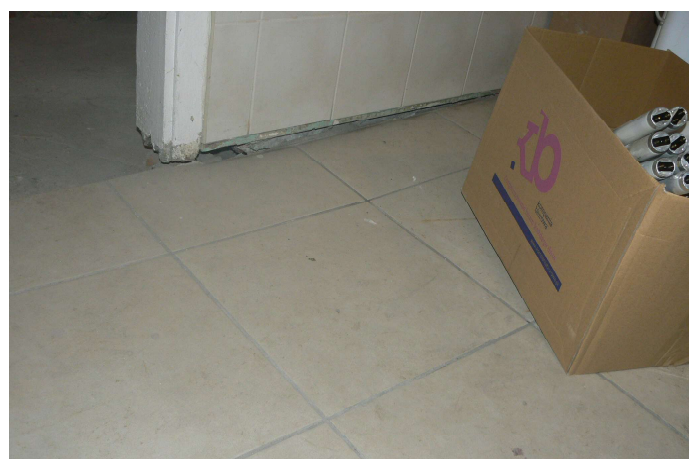
Fot.47

- Fot.47. Pomieszczenie piwniczne nr 28/29 w części południowo-wschodniej. Ściana zewnętrzna, korozja tynku, zawilgocenia. Osiadanie gruntu.
- Fot.48. Pomieszczenie piwniczne nr 28/29 w części południowo-wschodniej. Ścianka działowa odspojona od podłoża. Osiadanie gruntu.

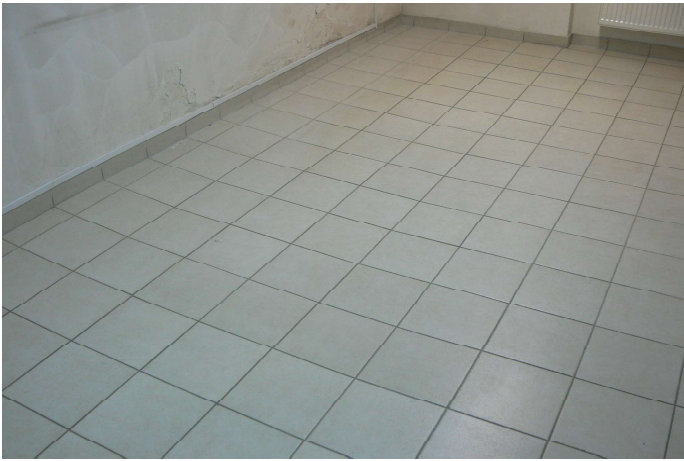
Fot.49

- Fot.49. Pomieszczenie piwniczne – hol. Korozja tynku na ścianach, zawilgocenia. Osiadania gruntu nie stwierdzono.

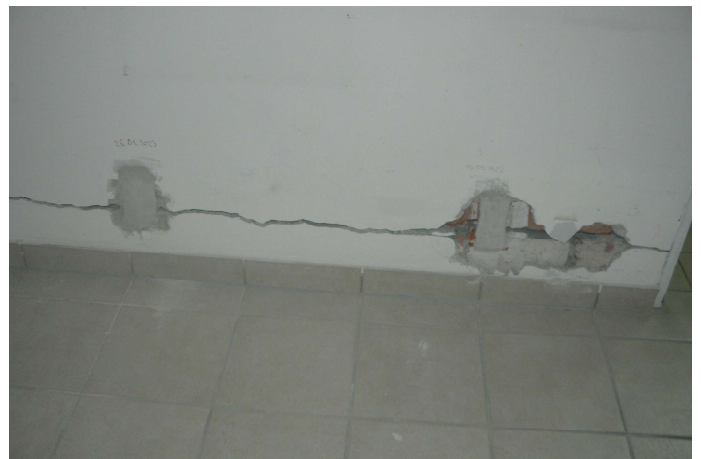
Fot.54

Fot.54. Pomieszczenie piwniczne nr 30(34) w części południowo-wschodniej. Uszkodzone plomby gipsowe na ścianie działowej. Daty ich założenia.

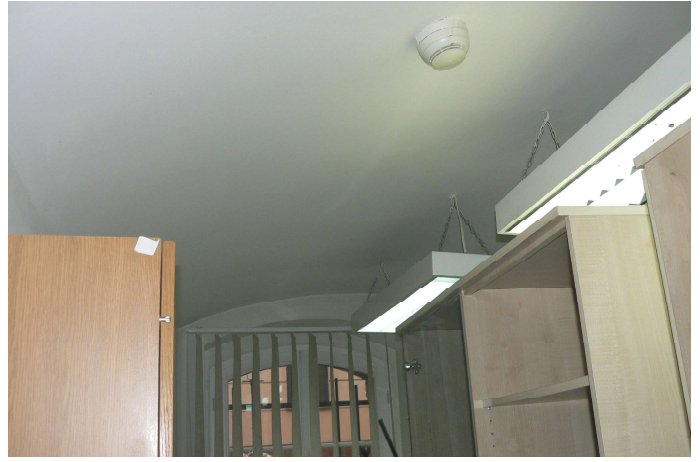
Fot.56

Fot.56. Pomieszczenie piwniczne nr 30(34) w części południowo-wschodniej. Strop kolebkowy. Brak uszkodzeń.

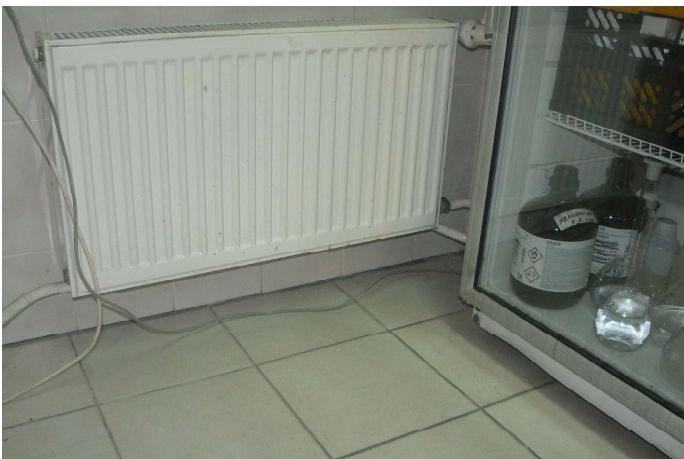
Fot.59

Fot.59. Pomieszczenie piwniczne od strony południowej. Brak uszkodzeń stropu.

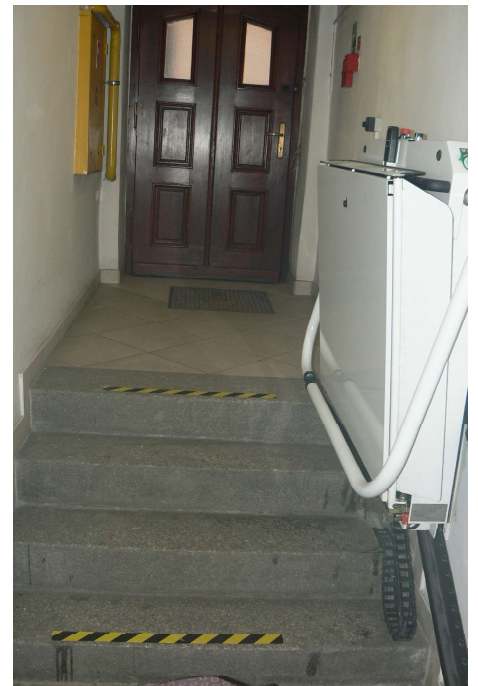
Fot.61

Fot.61. Pomieszczenie piwniczne, klatka schodowa od strony południowej. Brak oznak uszkodzeń i osiadania gruntu.

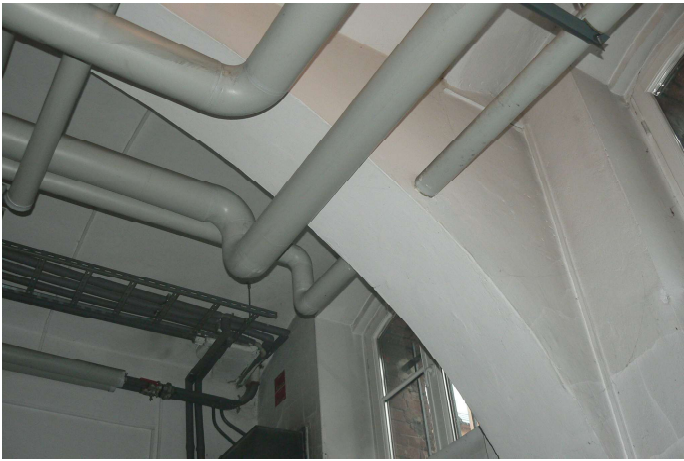
Fot.64

Fot.64. Pomieszczenie piwniczne od strony południowej. Kotłownia. Nie stwierdzono uszkodzeń elementów konstrukcji stropu oraz ścian nośnych.

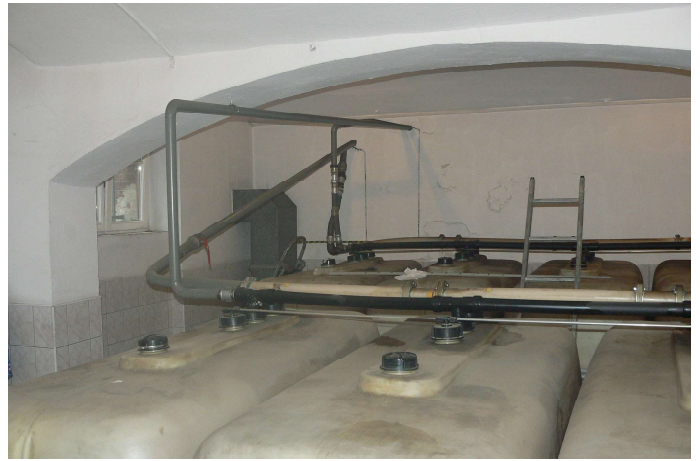
Fot.65

Fot.65. Pomieszczenie piwniczne od strony południowej. Pomieszczenie zbiorników oleju opałowego. Brak uszkodzeń stropu ścian. Na ścianie zewnętrznej zachodniej widoczne ślady korozji tynku. Zawilgocenia ściany

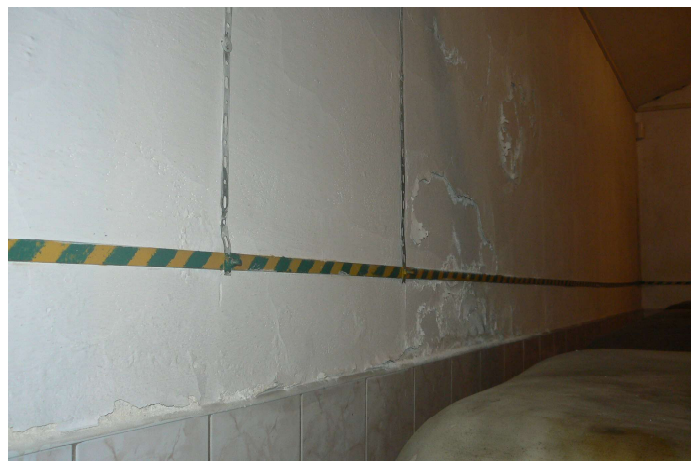
Fot.67

Fot.67. Pomieszczenie piwniczne. Pomieszczenie zbiorników oleju opałowego. Ślady korozji tynku na ścianie.

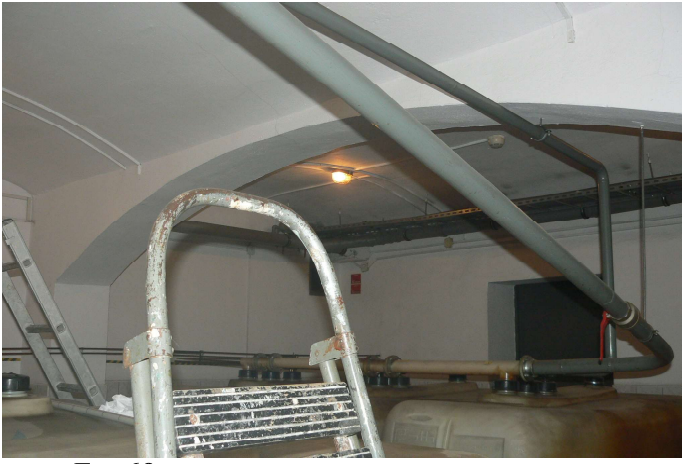
Fot.68

Fot.68. Pomieszczenie piwniczne. Pomieszczenie zbiorników oleju opałowego. Brak oznak uszkodzeń stropu.

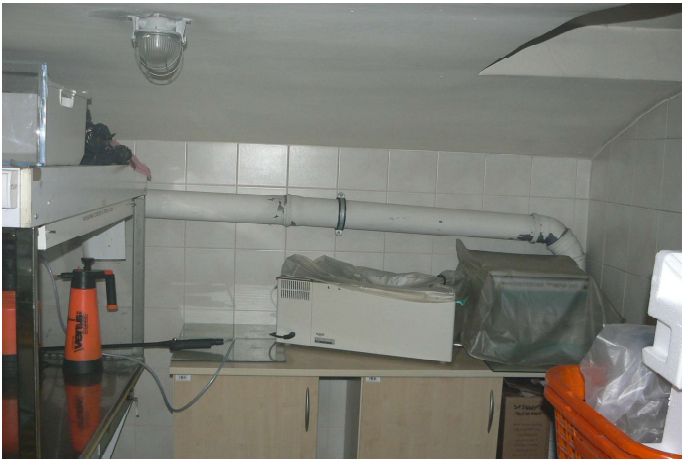
Fot.70

Fot.70. Pomieszczenie piwniczne w części północno zachodnie -j skrzydła południowego. Brak oznak uszkodzeń ścian i stropu.
