PROGRAMY PRAC KONSERWATORSKICH

PAŁAC W WOSKOWICACH MAŁYCH

ELEWACJE, WNĘTRZA I BRAMA WJAZDOWA

TOM I. INFORMACJE OGÓLNE

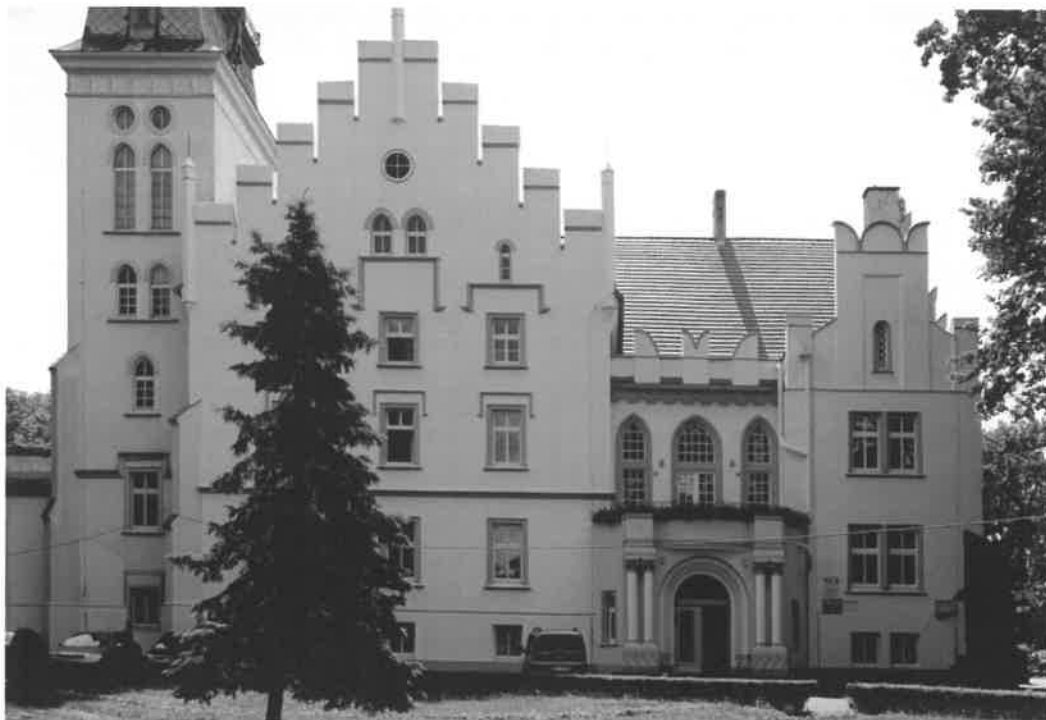
Na rycinie 20 przedstawiono elewację w stanie z roku 2016.

Ryc. 20. Elewacja północna - widok z 2016 roku.

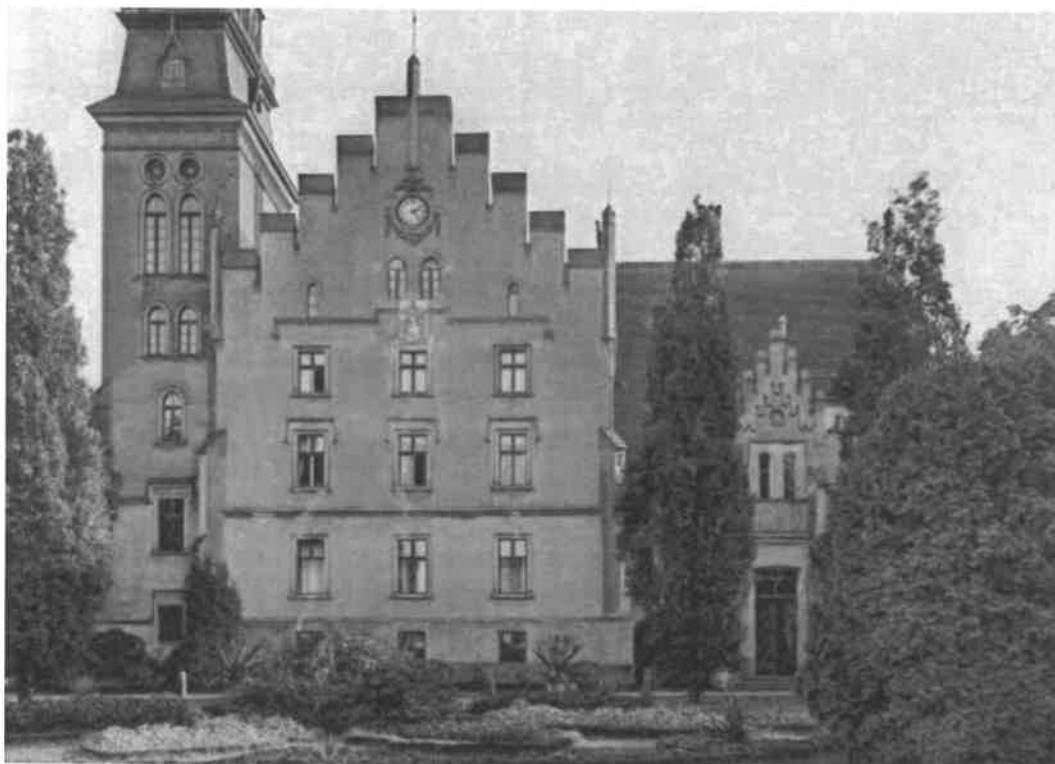
Ryc. 22. Elewacja północna - widok z około 1905 roku.

Widać znaczną przebudowę w okolicach wejścia do pałacu (po stronie zachodniej elewacji północnej). Ze względu na różnice w użytych obiektywach trudno jest ustalić zmianę wysokości dachu czy też przesunięcie osi wejścia.

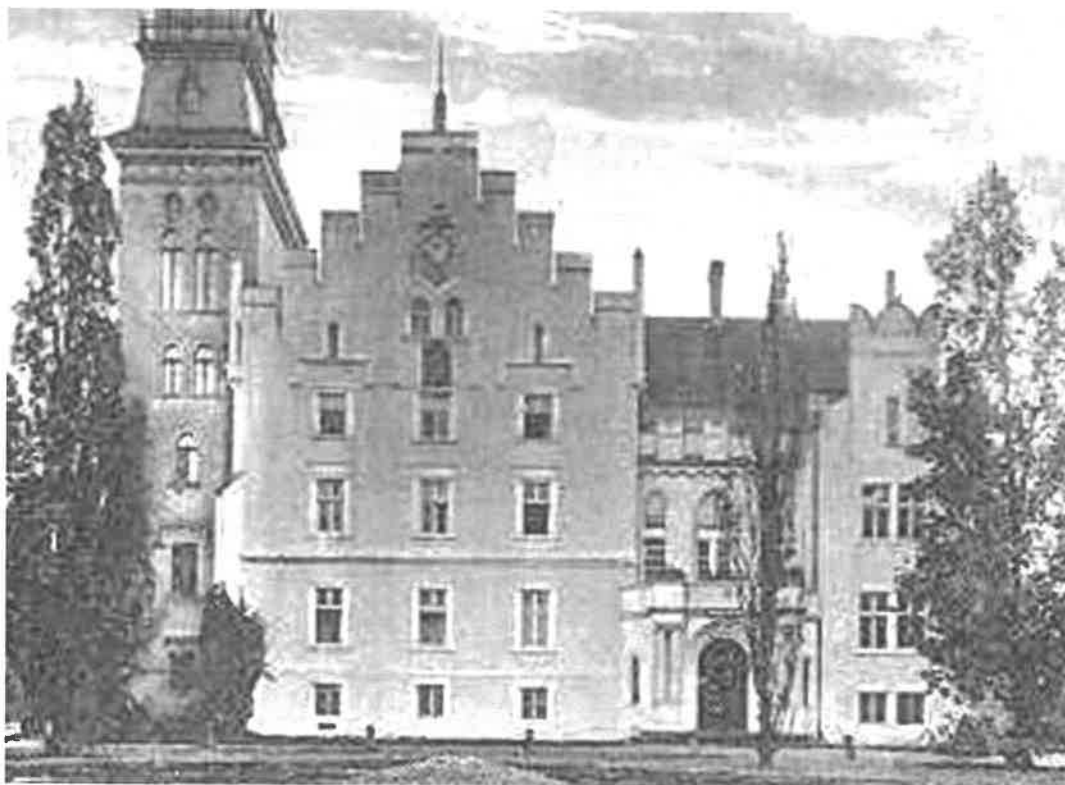
Ryc. 23. Elewacja północna - widok z około 1920 roku.

Można przyjąć, że przypora wspierająca narożnik największej części elewacji stała się po przebudowie częścią ściany przybudówki wejściowej. Na wspomnianej już, dominującej części ściany, widać zmiany w części szczytowej. Dotyczą one jednak okresu powojennego. W czasie remontu z początku XX wieku zmieniono jedynie układ profili nad oknami IV kondygnacji. Po wojnie zlikwidowano herb oraz zegar. W miejscu zegara zrobiono okno.

Podwyższono znacznie szczyt po stronie zachodniej opisywanej elewacji (N3).

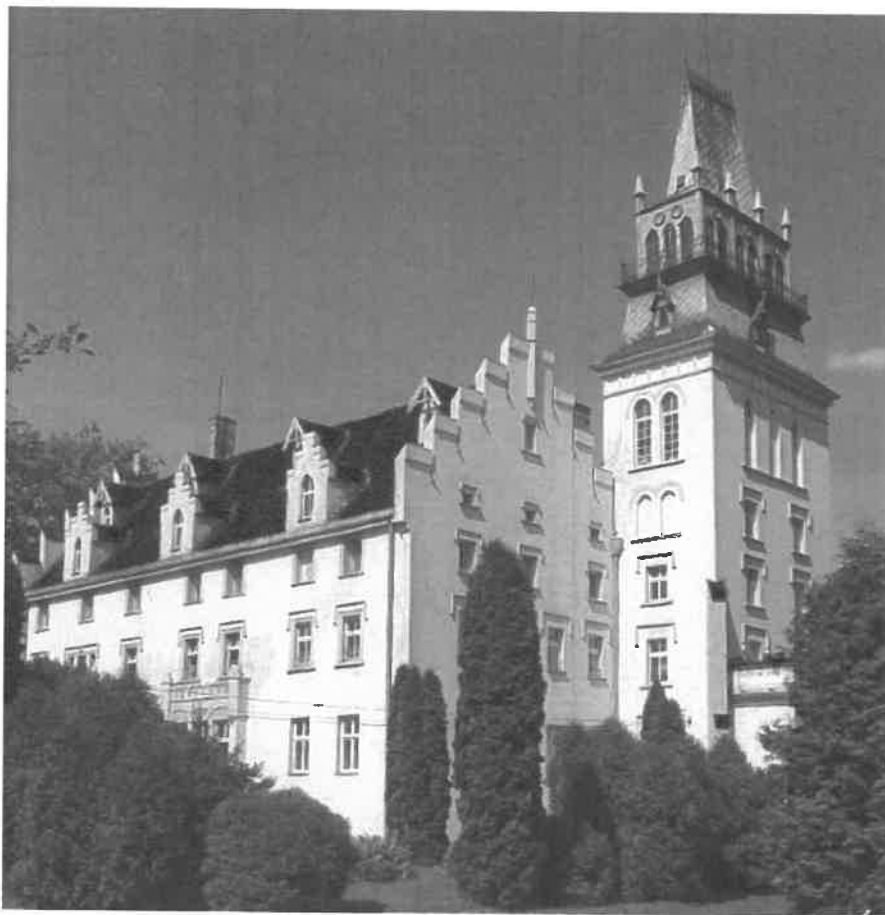
Ryc. 26. Elewacja południowo-wschodnia - widok z 2009 roku.

Nie widać żadnych znaczących zmian. Ze względu na roślinność wokół budynku trudno jest określić, czy w miejscu dobudówki przy wschodniej ścianie wieży istniało coś w latach 20-tych XX wieku. Na zdjęciu z 1938 roku przybudówka już jest widoczna (ryc. 16).
