EKSPERTYZA BUDOWLANA

TEMAT : Wykonanie inwentaryzacji budowlanej oraz ekspertyzy budowlanej dot. określenia stanu technicznego i bezpieczeństwa budynku - pałacu myśliwskiego w Nowym Duninowie, wpisanego do rejestru zabytków pod numerem 504/1148. Decyzją z dnia 22 maja 1975 r. Lokalizacja: działka nr ew. 410/3 obręb Nowy Duninów, gm. Nowy Duninów.

Adres obiektu budowlanego: Nowy Duninów ul. Pałacowa nr 4, działka nr ew. 410/3.

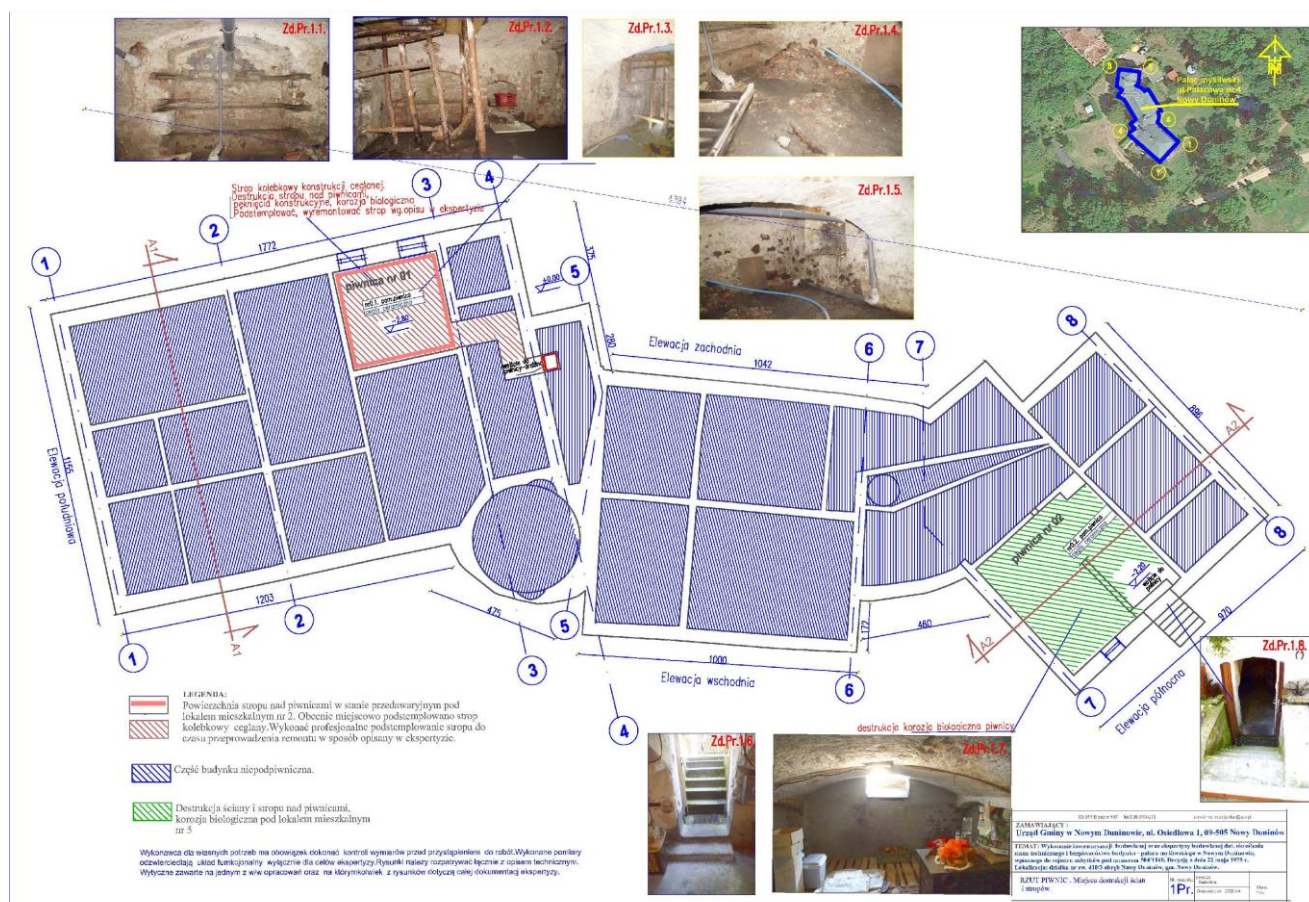
Poniżej przedstawiono poglądowy rzut piwnic oznaczony jako 1Pr opiniowanego budynku.

Budynek posadowiony jest na klasycznych fundamentach. Ściany fundamentowe wykonano z kamienia łamanego sortowanego tzw. „otoczaków” i cegły ceramicznej pełnej połączonych zaprawą wapienną.

Stan fundamentów określono na podstawie oględzin elementów konstrukcyjnych budynku. Stwierdzono, że istniejące fundamenty budynku posadowione są w sposób nie powodujący przekroczenia dopuszczalnych obciążeń podłoża. Należy stwierdzić, że grubość istniejących fundamentów i głębokość posadowienia zapewnia prawidłową ich pracę. Grubość ścian fundamentowych wynosi ca. 60 cm do ca. 63 cm. W obrębie części podpiwniczonej budynku nie zaobserwowano żadnych pęknięć konstrukcyjnych strukturalnych oprócz nadmiernego całkowitego zawilgocenia, zagrzybienia, zapleśnienia, zmurszenia.

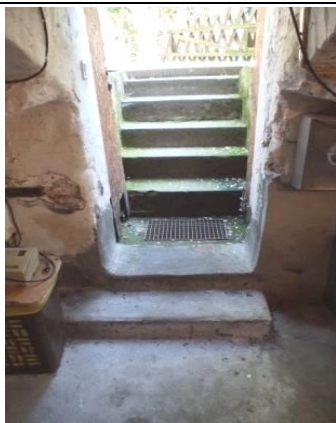
Zd.6.5. Piwnica nr 02 schody betonowe do piwnicy .

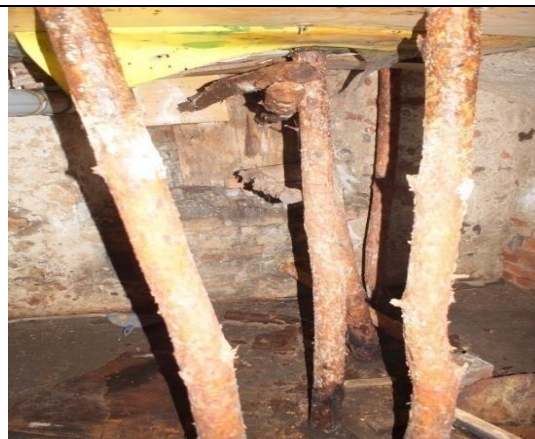
Natomiast strop typu kolebkowego w pomieszczeniu nr 01 jest w stanie przedawaryjnym. Nad stropem w poziomie parteru istnieje zamieszkały lokal mieszkalny nr 2 oznaczony na rzucie parteru rys nr 2Pr. Na poziomie piwnicy nr 01 stwierdzono występowanie na powierzchni sklepień uszkodzeń, w postaci zarysowania oraz spękań elementów konstrukcyjnych i nadmiernego ich ugięcia. Występują także rozwarstwienia, widoczne sklepienia ubytki cegieł w strefie prowizorycznego podparcia.

Zd.6.10. Opis jak obok

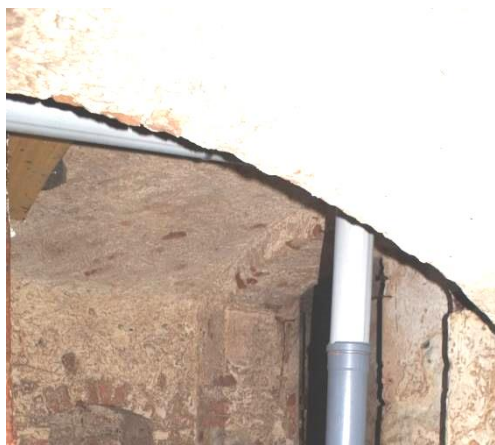
Zd.6.11. Strop kolebkowy z cegły pełnej ceramicznej piwnicy nr 01.

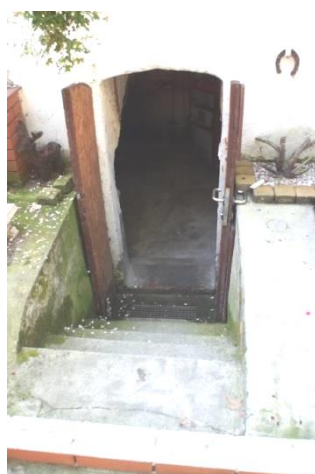
Zd.6.13. Schody do piwnicy nr 02. Przykład destruktacji spowodowanej wilgocią korytarza poziomego piwnic. Brak uporządkowania odpływu wód deszczowych z podwórca powoduje ich napływ w czasie nadmiernego zrzutu do pomieszczeń piwnicy.

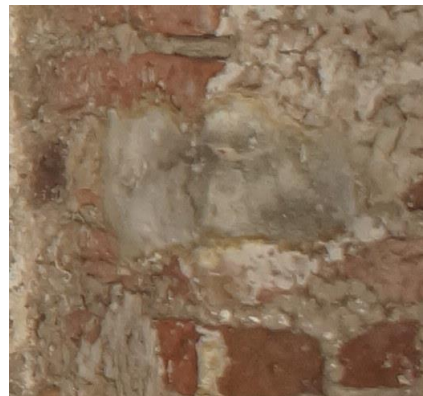
Zagrożenie grzybami ścian i sklepień. Występuje w przestrzeni piwnicznej zamkniętej, w powietrzu o zmiennej wilgotności względnej zależnej, okresowo ponad 75 %, sporadyczna możliwość okresowego zawilgocenia, trudne wysychanie, możliwa kondensacja wilgoci – klasa 2 zagrożenia grzybami GD2 A. Stwierdzono na ścianach pomieszczeń piwnicznych występowanie grzybów pleśniowych z podgromad workowców, grzybów niedoskonałych należące do najmniej szkodliwej IV grupy zagrożenia dla budynków. Pomimo przebywania w pomieszczeniach piwnicznych mieszkańców tylko sporadycznie (czasowo dla wykonania prac związanych z gospodarstwem domowym) mogą także stanowić poważny czynnik zagrażający zdrowiu tych osób.

Grzyby te tylko rozkładają substancje organiczne w klejach i farbach oraz innych materiałach organicznych. Powodując przebarwienia, plamy, odpryskiwanie i łuszczenie się powłok malarskich. Wytwarzają przy tym ogromne ilości zarodników. Zawierające mykotoksyny zarodniki dostają się z powietrzem do dróg oddechowych. Następnie razem z pokarmem do dróg trawiennych oraz osiadają na skórze, przez co mogą powodować przykre następstwa. Ich rozwój na powłokach malarskich i tynkarskich rozpoczyna się samoczynnie w momencie wystąpienia wysokiej wilgotności podłoża i ustępuje w miarę spadku tejże wilgotności. Do rozwoju charakteryzują się dużą tolerancją dla temperatur od 5^oC do 60^oC. Ze względu na niezliczoną ilość ich gatunków jednoznaczna identyfikacja możliwa jest do przeprowadzenia tylko metodą rozmnażania metodą odciskową lub przy użyciu szalek Periego, co nie jest konieczne dla celu niniejszego opracowania. Na poniższej dokumentacji fotograficznej przedstawiono porażenie punktowe ścian piwnic. Stan rozwoju aktywny.

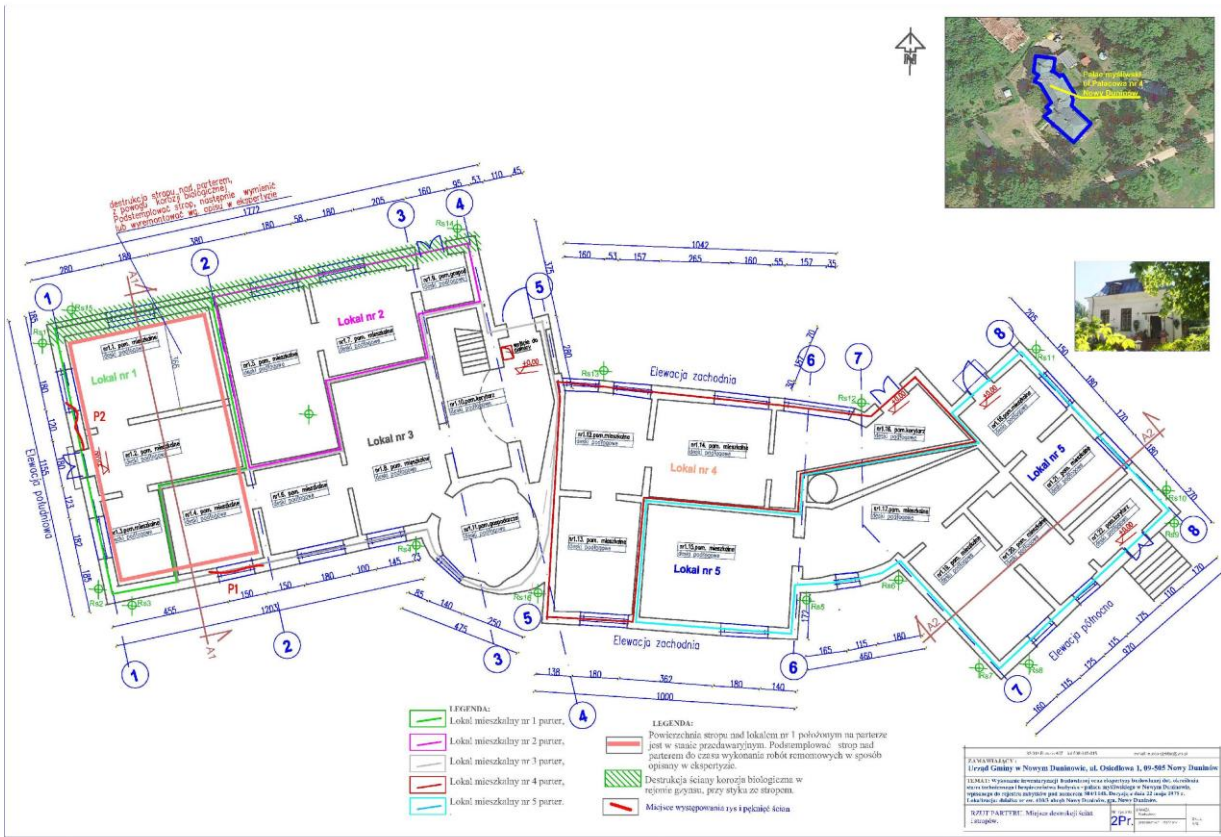
Poniżej przedstawiono poglądowy **rzut parteru** oznaczony jako 2Pr opiniowanego budynku. Wydruk w skali czytelnej stanowi załącznik do ekspertyzy.

Na całości elewacji występują także liczne rysy oraz pęknięcia pionowe i ukośne, ich przebieg i kształt zaznaczono linią czerwoną na rysunkach elewacyjnych nr 1E, nr 2E, nr 3E oraz na rzucie parteru rysunek nr 2Pr, pierwszego piętra nr 3Pr.

Na poziomie parteru i pierwszego piętra budynku ściany konstrukcyjne wykonano z cegły ceramicznej pełnej na zaprawie wapiennej. Grubość ścian zewnętrznych wynosi średnio 60cm. Ściany wewnętrzne konstrukcyjne nadziemia rys. nr 2 Proj. posiadają grubość 46cm oraz 60cm. Z cegły ceramicznej pełnej wykonano część pojedynczych ścianek działowych oraz obróbki ościeży drzwiowych i okiennych, a także nadproża płaskie, trzony kominowe od stropu ponad dach. Szacuje się markę zaprawy na 1,0 do 1.5 MPa. Natomiast marka cegły ceramicznej zmierzona młotkiem Schmidta określono średnio na 8 MPa. do 10 MPa. Ściany wewnątrz budynku są otynkowane tynkiem wapiennym.

7. Przed wykonywaniem dalszych robót budynek od wewnątrz należy osuszyć. Po osuszeniu budynku wykonać dezynfekcję piwnic i wyłączzonego z użytkowania poziomu pierwszego piętra budynku oraz lokalu oznaczonego na rys. nr 2Pr numerem nr 4 na poziomie parteru. Dezynfekcję przeprowadzić na obecność grzyba pleśniowego i domowego, które doprowadziły do rozwoju bakterii. Należy zapewnić skuteczną ciągłą wentylację wszystkich zawilgoconych pomieszczeń piwnicy i pierwszego piętra wyłączzonego z eksploatacji (np. poprzez uchylone otwory okienne).

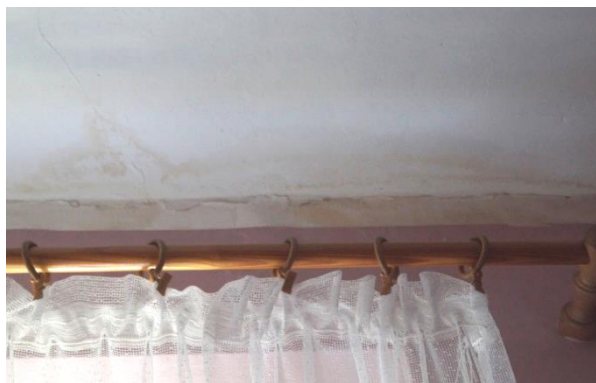
Na poziomie parteru i pierwszego piętra na wewnętrznych ścianach i stropach poziomu parteru i pierwszego piętra wykonano tynki jako jednowarstwowe wapienne. Tynki na poziomie parteru są w zadawalającym stanie technicznym pomimo wieloletniej eksploatacji oprócz kilku miejsc w lokalach przy styku ścian z sufitem. Powodem tzw. „zacieków” jest destrukcja obróbek blacharskich w rejonie gzymsów.

Zd.6.15. Przykład destrukcji spowodowanej wilgocią stropu w pomieszczeniu pokoju na parterze od strony zachodniej budynku

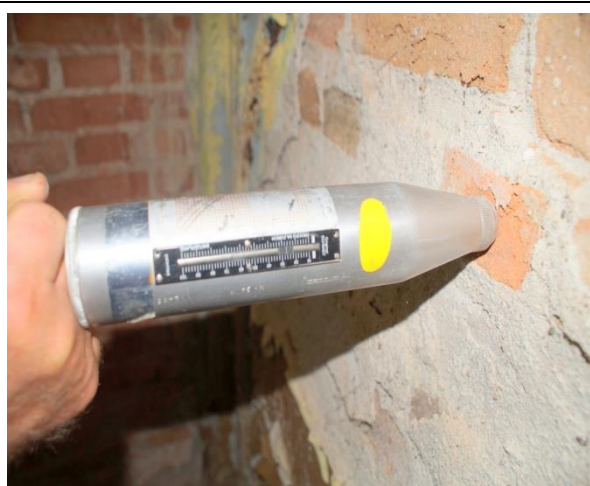
Zd. 6.27. Badanie wytrzymałości na ściskanie murów w zakresie cegły ceramicznej pełnej

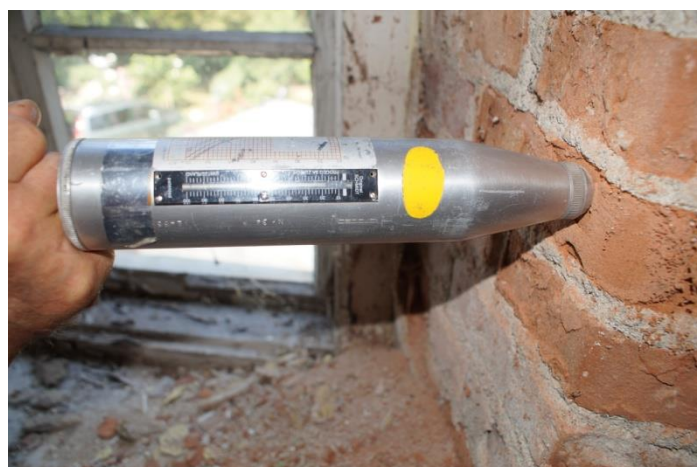
Zd. 6.28. Opis jak obok.

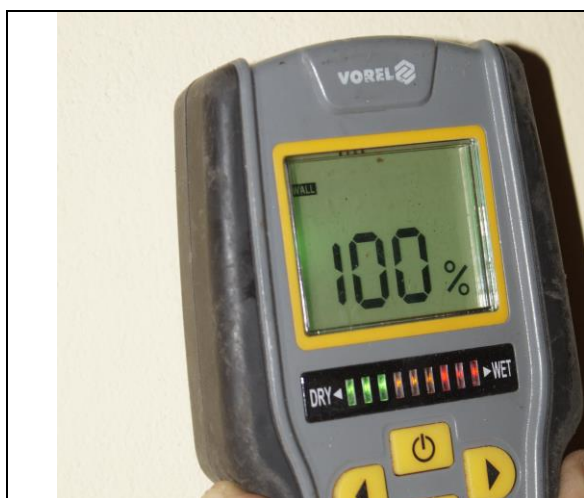
Natomiast ściany parteru oraz pierwszego piętra zakwalifikowano do średniego zakresu wilgotności. Wilgotność względna wynosi około 5% do 8%. Drewno więźby dachowej posiada podwyższoną wilgotność.

Zd. 6.30. Przykład pomiaru wilgotności ścian w pomieszczeniach parteru i pierwszego piętra

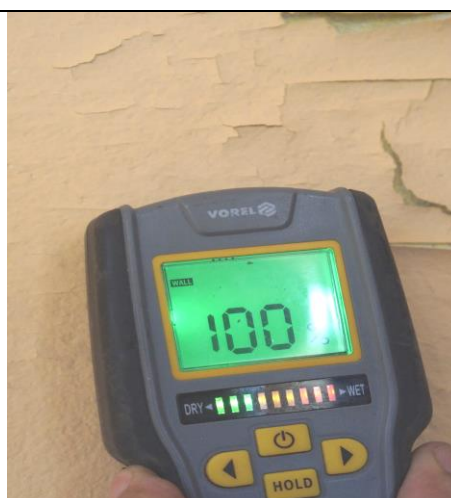
Zd.6.31 Opis jak obok.

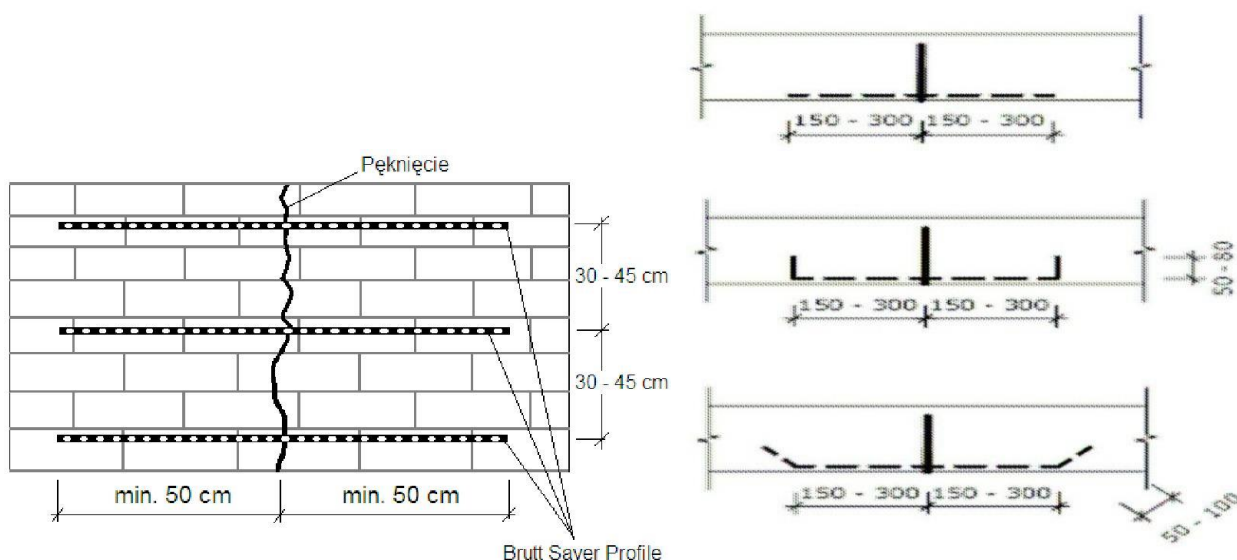
29. **Naprawy uszkodzeń murów konstrukcyjnych (rysy i pęknięcia)**
nr P1, nr P2, nr P3, nr P4.

Likwidację pęknięć pionowych na ścianach należy dokonać poprzez montaż prętów skrętnych w spoinach o średnicy 10 mm oraz długości około 110 cm w rozstawie co 30 cm. Kotwy zagiąć pod kątem prostym i wpuścić w mur na głębokość 30 cm. Szczeliny i spękania w murze wypełnić hydrauliczną zaprawą iniekcyjną.

Poniżej widoczny jest przykładowy odcinek pręta wymaganego do zastosowania. Zaprawa powinna spełniać wymogi norm EN ISO 9001:1994. Pozostałe powierzchnie elewacji należy dokładnie opukać w celu wykrycia ewentualnych miejsc odparzeń wyprawy tynkarskiej. W wypadku odkrycia miejsc uszkodzeń wyprawy postępować według powyższych wytycznych. Poniżej przykładowy sposób naprawy pęknięć murów.

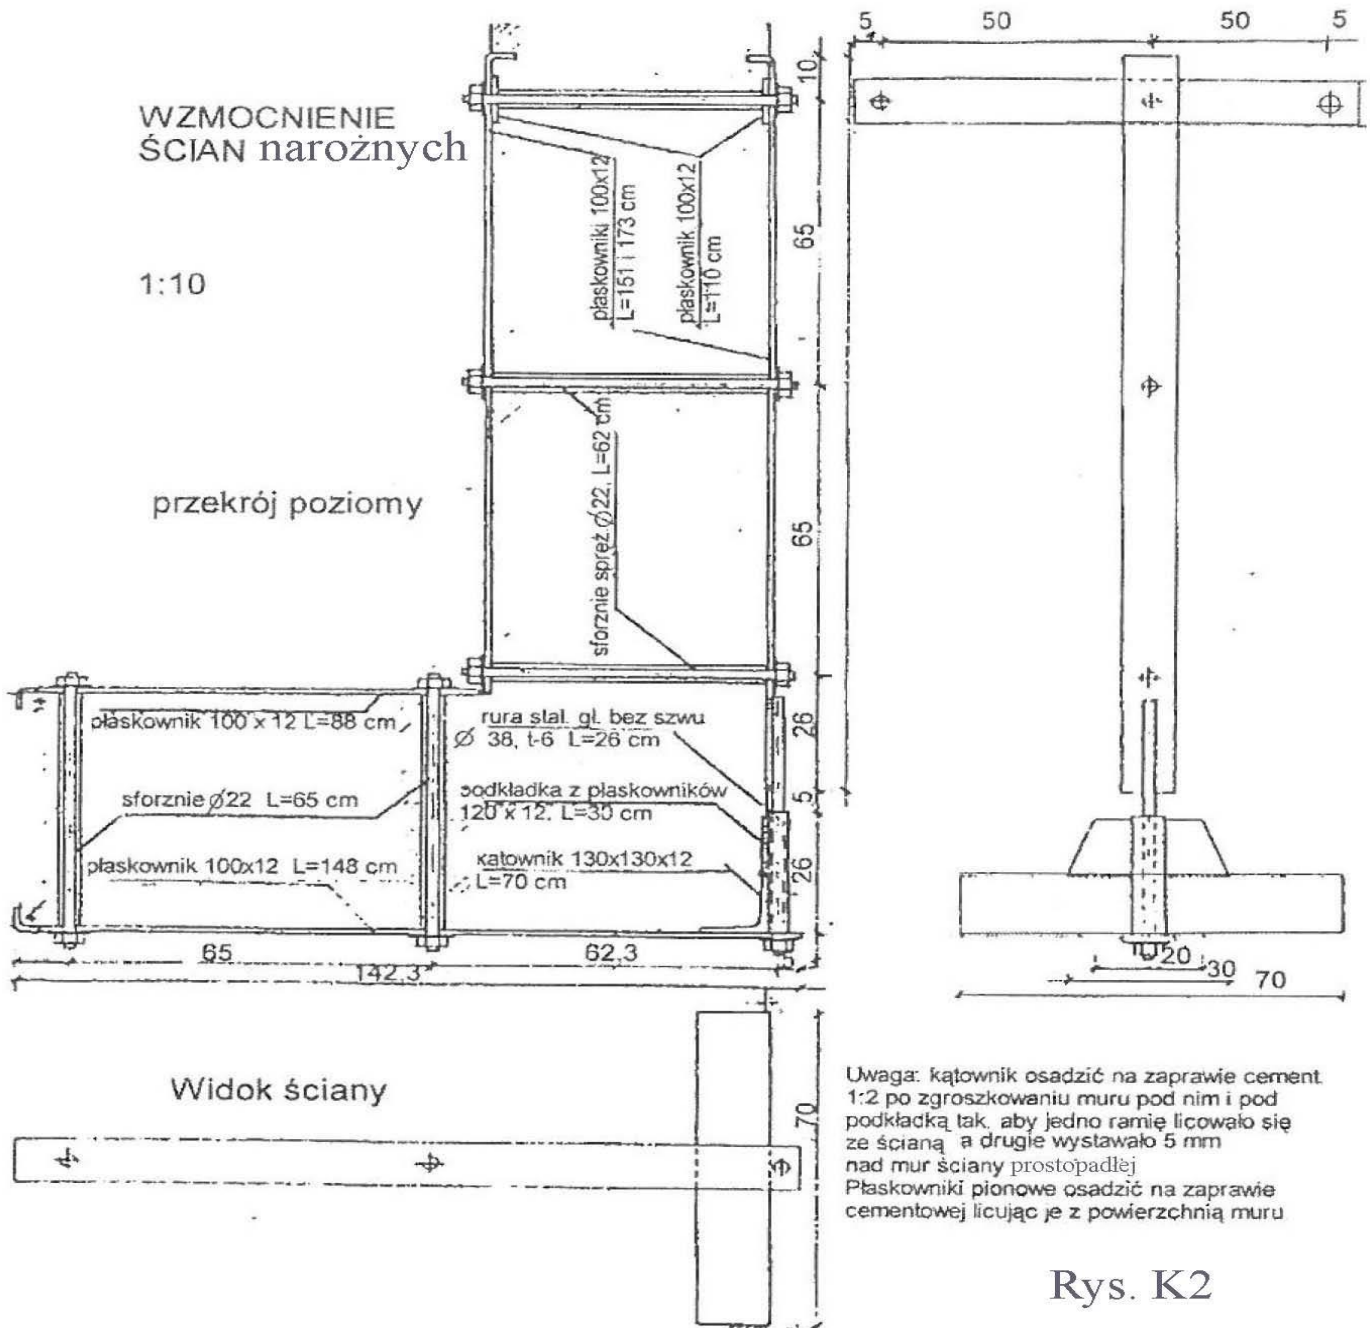
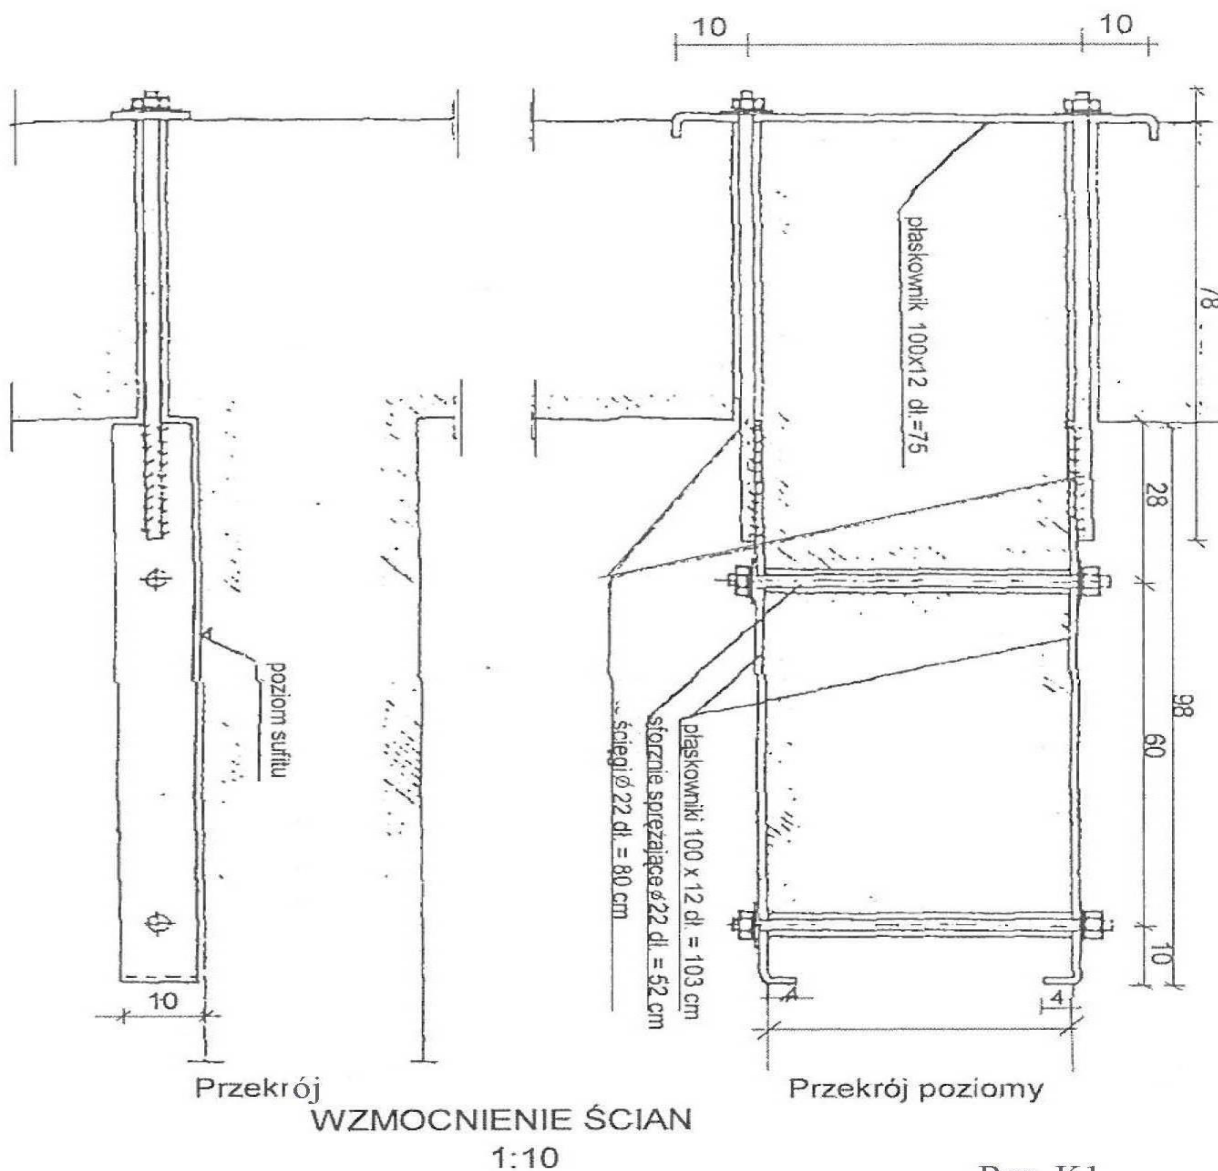
30. **Naprawy uszkodzeń murów konstrukcyjnych pęknięcia nr P3.**

Szczególnie niebezpieczne ze względu konstrukcyjnego jest pęknięcie nr P3 na poziomie pierwszego piętra w pom. 2.21 nad lokalem mieszkalnym rys. nr 3Pr, nr 5_o rozwarciu od strony wewnętrznej muru na szerokość 5 cm. uwidocznione na poniższym zdjęciu Zd.6.19.

Naprawę pęknięć konstrukcyjnych P3 w pomieszczeniu nr 2.21 można wykonać według poniższych rysunków oznaczonych jako K1 wzmocnienie ściany oraz K2 wzmocnienie ściany narożnej. Niezależnie od poniższej metody należy także zastosować powyżej opisany sposób zbrojenia muru w postaci zamontowania dodatkowego zbrojenia.

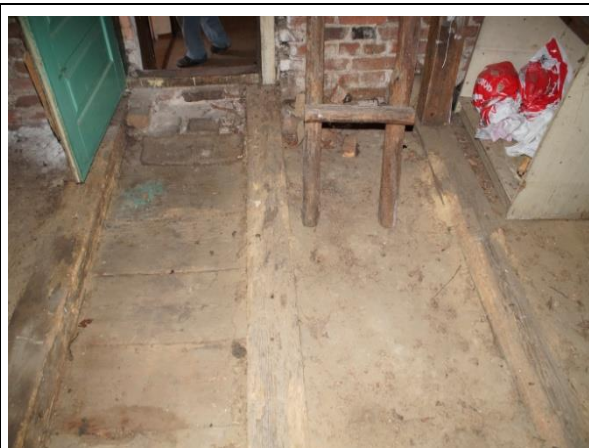
Zd.9.1. Strop nad parterem w części strychowej w osi 1-2 wykonany w konstrukcji drewnianej . Widoczne legary 20x20 cm w rozstawie co 100 cm. Pola pomiędzy legarami wypełnione gliną.

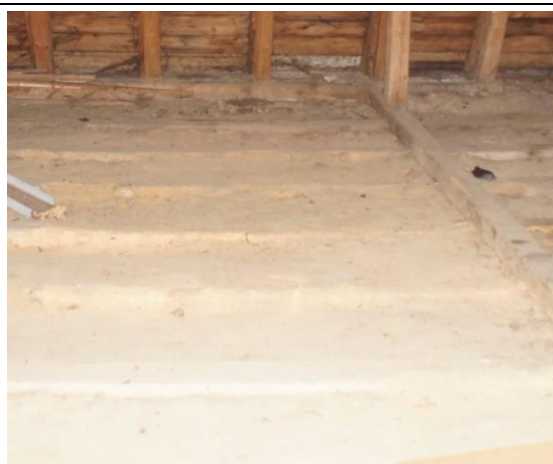
Zd.9.2. .Opis jak obok.

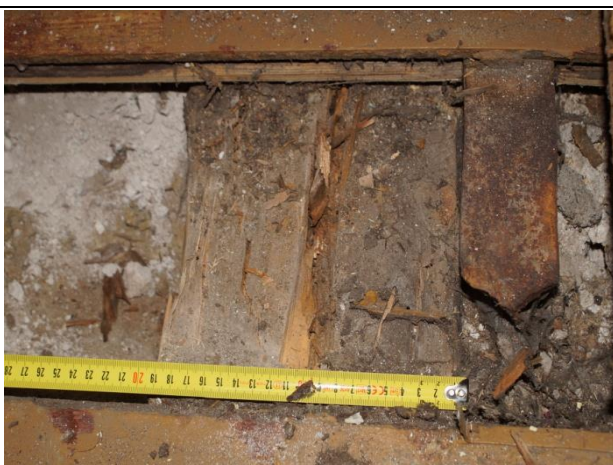
Zd.9.7. Odkrywka warstw podpodłogowych stropu nad parterem. Belki stropowe (legary) o wymiarach 19 cmx19 cm w rozstawie co 95 cm. Widoczny dwuteownik konstrukcji stalowej obok legaru. Stanowi on przedłużenie jednego z czterech wsporników podtrzymujących balkon od strony wschodniej.

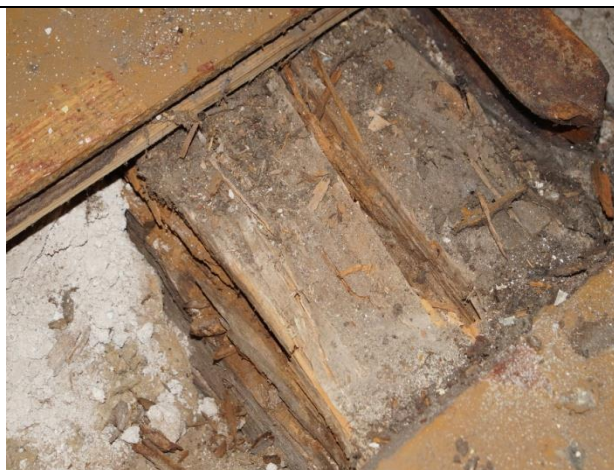
Zd.9.8. Opis jak obok.

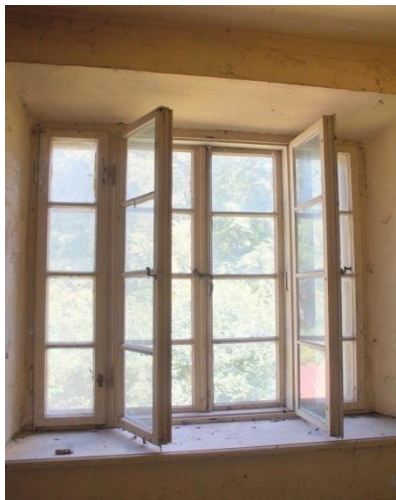
Brak w kilku miejscach oszklenia okien w części wyłączonoj z eksploatacji. Okna są nieszczelne, a ościeżnice miejscami spróchniałe. Konieczna jest wymiana wszystkich okien na nowe lub renowacja.

Zd. 9.17. Widok destrukcji okna poziom pierwszego piętra

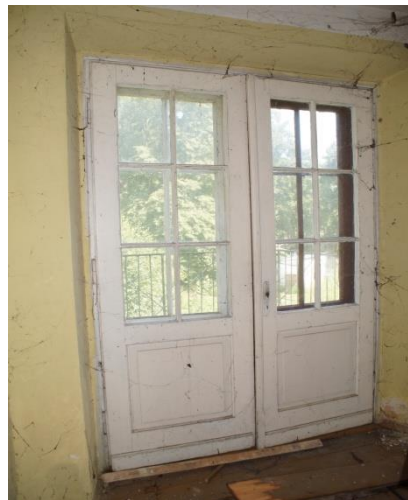
Istniejące drzwi zewnętrzne drewniane, o współczynniku przenikania ciepła niespełniającym obecnych wymagań. Budynek w części wyłączonoj z eksploatacji wyposażony w drzwi wewnętrzne płytowe, filungowe, w większości brak skrzydeł drzwiowych. Ostateczną decyzję odnośnie przeprowadzenia konserwacji lub też wymiany podejmą odpowiednie służby konserwatorskie.

Zd. 9.18. Widok destrukcji stolarki drzwiowej poziom pierwszego piętra.

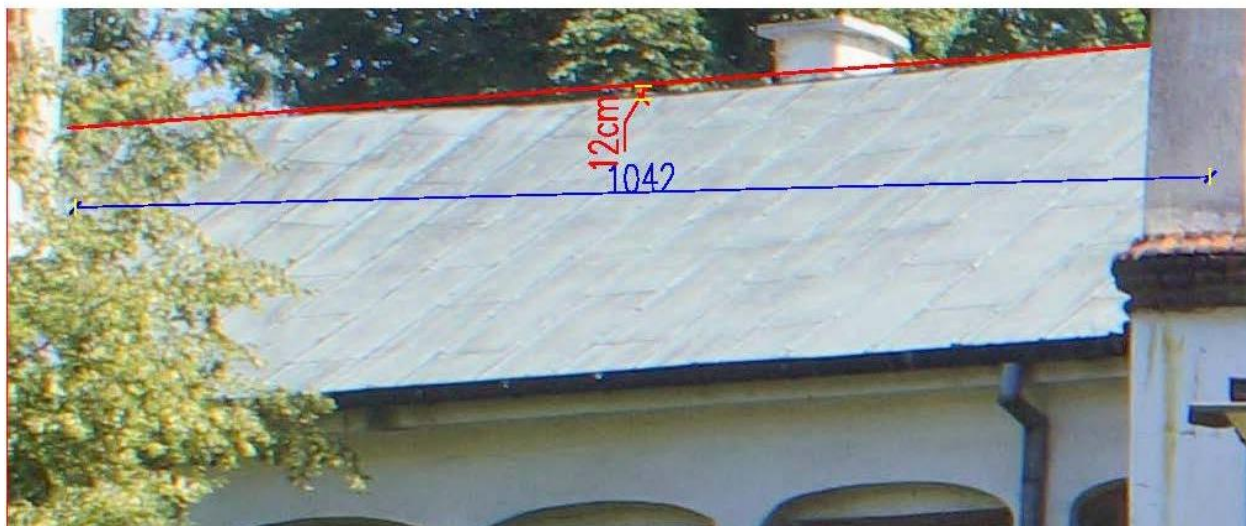
Przykładowe ugięcie kalenicy w osi 4-6 na długości 10,42m wynosi 12 cm. Miejsce pomiarów i występowania przykładowego ugięcia zaznaczono na poniższym rysunku elewacyjnym.

Dopuszczalne ugięcia zgodnie z PN-EN 1995-1-1:2010 i NA 3 wynosi $L/200$ co dla w/w odcinka o długości 10,42 m dopuszczalne ugięcie wynosi $10,42\text{m}/200 = 5\text{ cm}$. Czyli dopuszczalne istniejące ugięcie kalenicy 12cm jest przekroczone 2,4 razy od dopuszczalnego. Na pozostałych niektórych kalenic czy krokwi koszowych stwierdza się występowanie podobnych odkształceń.
