# EKSPERTYZA TECHNICZNA

## dotycząca oceny stanu technicznego budynku Kaponiera Południowej oraz muru Carnota przy ulicy Reduta Miejska w Gdańsku

Gdynia, maj 2020r.

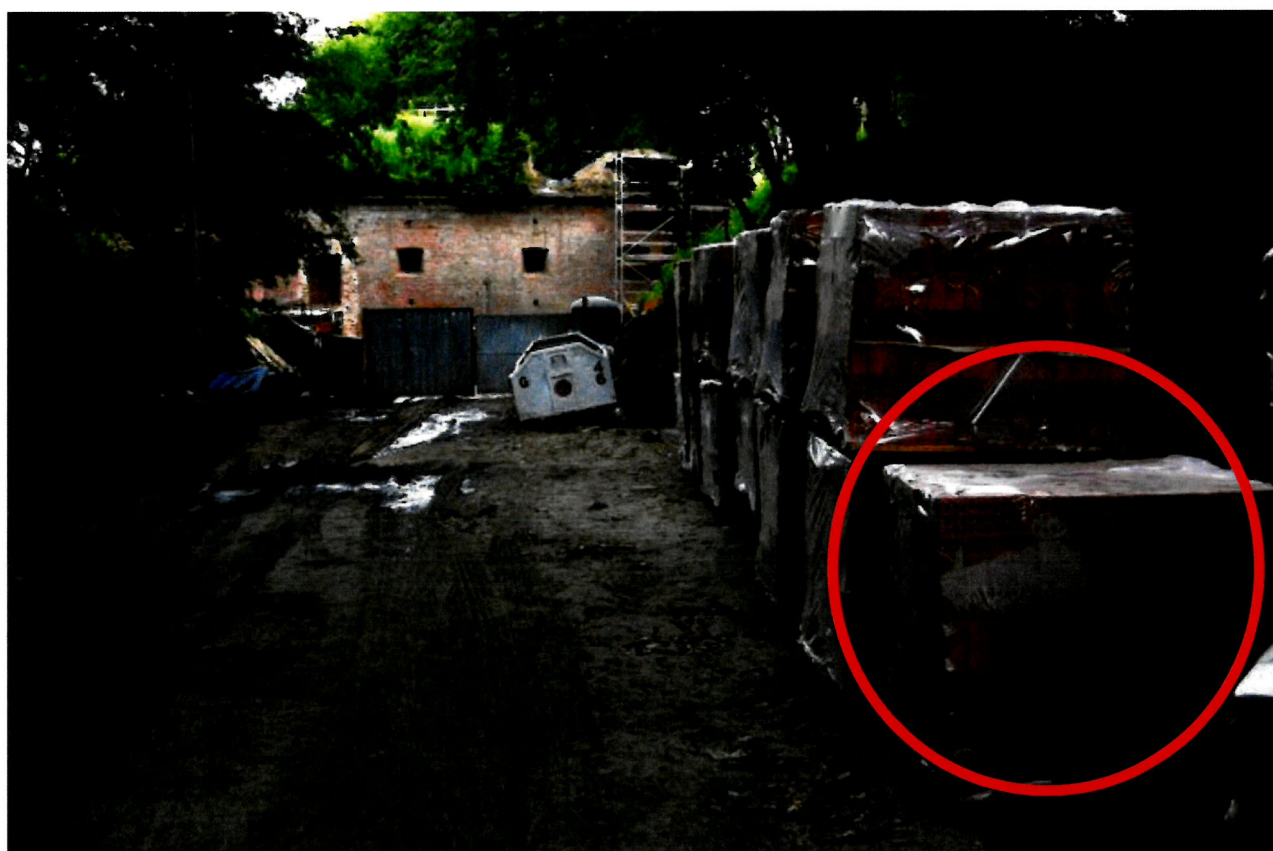
- jaki pierwotnie materiał przewidziano do zastosowania w celu odtworzenia warstwy zewnętrznej? W dokumentacji powykonawczej materiał ten określony jest jedynie jako cegła licówka. W rzeczywistości wbudowano cegłę ceramiczną klinkierową drążoną pionowo, co jest bardzo poważnym błędem (Rys.8) i zastosowano mur z rdzeniem wypełnionym keramzytem. W wyniku zawilgocenia przez spływającą ze skarpy wodę, oraz działanie ujemnych temperatur (cyklicznego zamrażania-rozmrażania) deformacji uległa wewnętrzna warstwa omurowania co rozpoczęło powstawanie uszkodzeń muru – ścięciu uległ koniec muru od strony ulicy Kurkowej. Przesunięcie (ścięcie fragmentu) muru spowodowało deformacje zewnętrznej warstwy omurowania (od strony drogi komunikacyjnej) co skutkowało wypchnięciem fragmentu omurowania na zewnątrz na odcinku od końca muru do drzwi wejściowych do budynku,

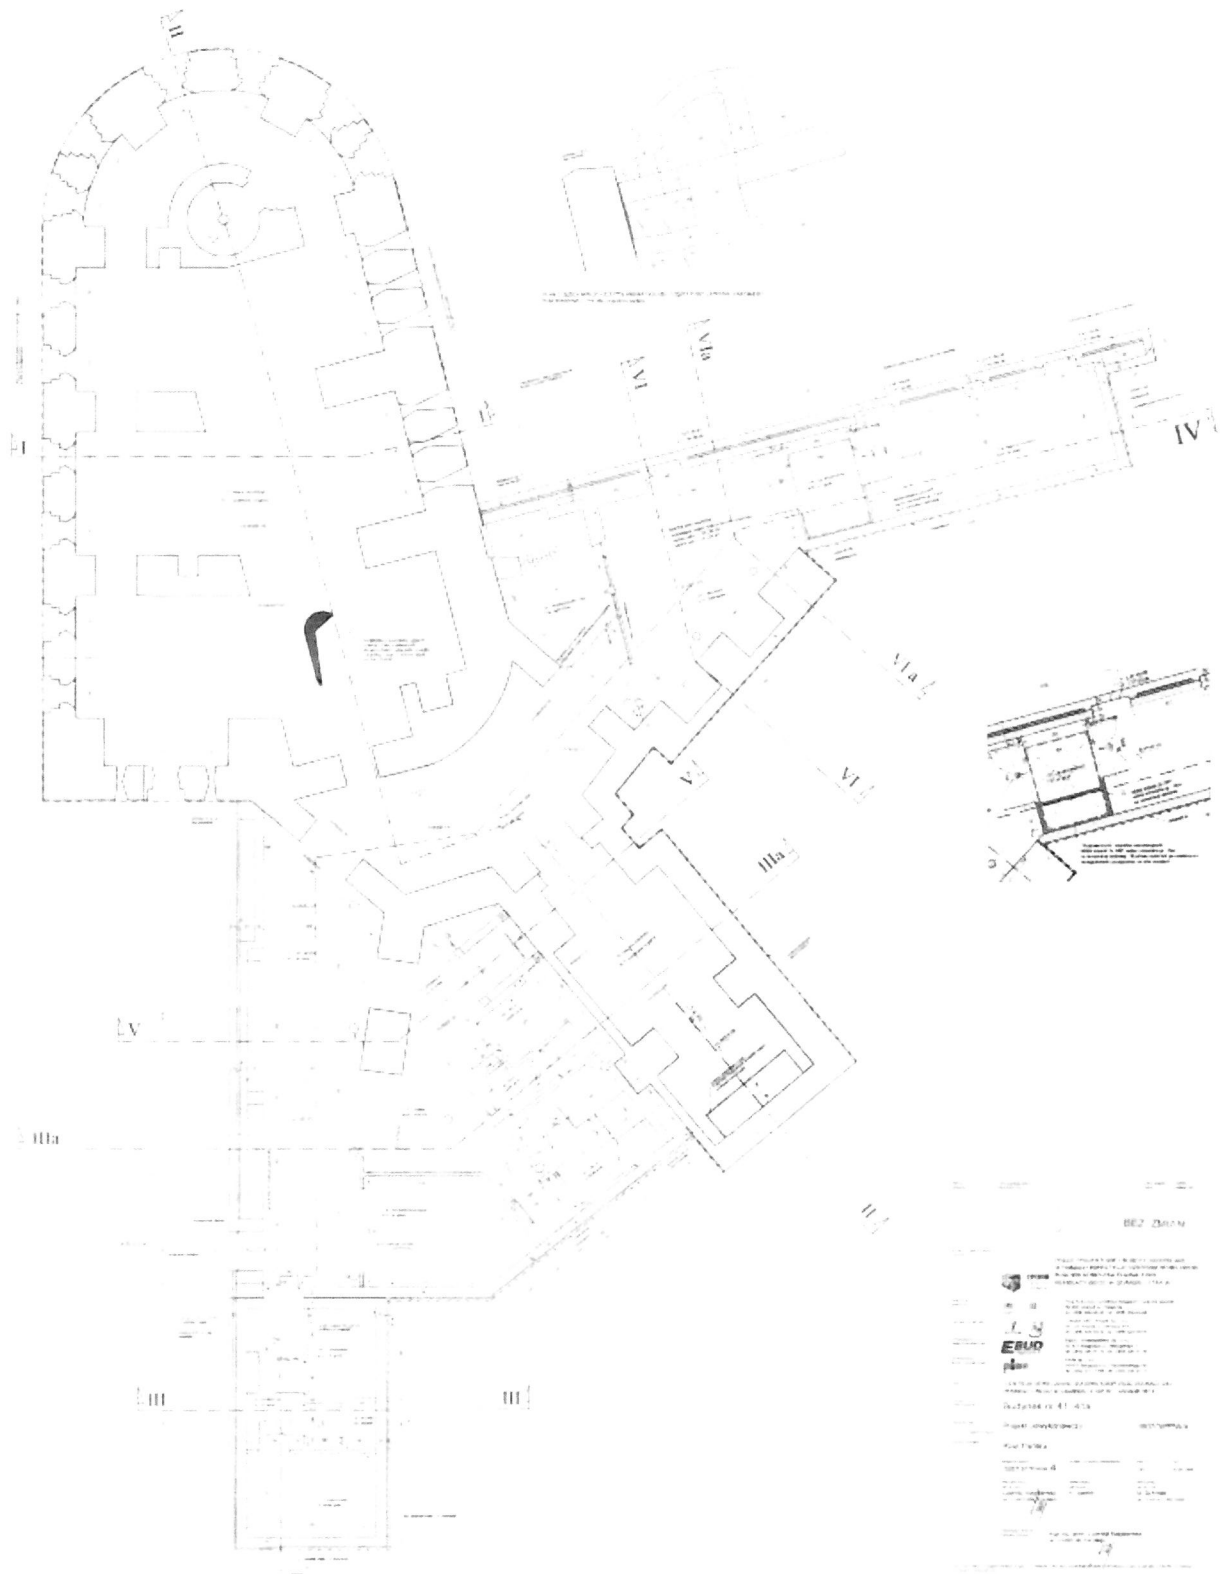
**Rys.9:** Kaponiera Południowa: rzut kondygnacji - poziom „0”

- dlaczego część konstrukcyjna muru Carnota została wykonana w sposób zróżnicowany, tzn.: w części od końca muru od strony ulicy Kurkowej do drzwi wejściowych jako element żelbetowy monolityczny, natomiast w części od drzwi wejściowych do Galerii Strzeleckiej jako mur z cegły ceramicznej (Rys.9, Rys.11a oraz Rys.12a i Rys.12b)?,

- dlaczego lica zewnętrzne ściany żelbetowej monolitycznej oraz muru z cegły ceramicznej nie pokrywają się, co skutkowało koniecznością wykonania warstwy omurowania o różnej grubości, w części od końca muru od strony ulicy Kurkowej do drzwi wejściowych jako mur o grubości pół cegły - 12 cm (Rys.9, Rys.11a oraz Rys.12), natomiast w części od drzwi wejściowych do Galerii Strzeleckiej jako mur o grubości jednej cegły - 25 cm (Rys.9, Rys.11a oraz Rys.12)?,

- jakie rozwiązanie w zakresie zakończenia muru od strony ulicy Kurkowej było przewidziane w dokumentacji podstawowej? W dokumentacji powykonawczej występują nieścisłości: na rzucie poziomym mur Carnota kończy się przy ścianie szczytowej współczesnej przybudówki (Rys.9), natomiast na przekroju pionowym podłużnym jest od wyprowadzony dalej (Rys.12c).

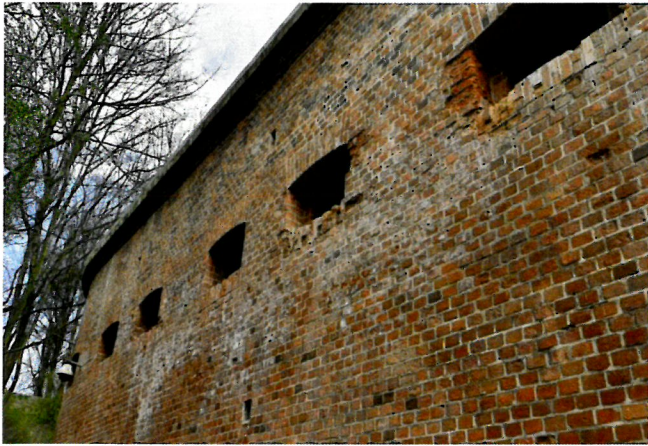
**Fot.Z1**

Zewnętrzny mur ceglany Kaponiery Południowej w obszarze budynku Galerii Strzelniczej posiada liczne uszkodzenia w postaci jasnych wykwitów soli, odprysków i odparzeń cegły oraz uszkodzeń mechanicznych. Uszkodzenia te występują zarówno na części elewacji od strony ulicy Kurkowej (Fot.Z1 oraz Fot.Z2), jak również na elewacji od strony Góry Gradowej.

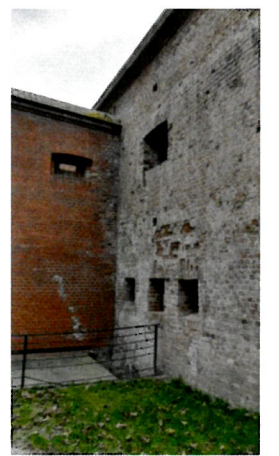
**Fot.Z8**

Uszkodzenia mrozowe oraz uszkodzenia mechaniczne muru skoncentrowane są na ścianie elewacji od strony Góry Gradowej (Fot.Z7 oraz Fot.Z8).

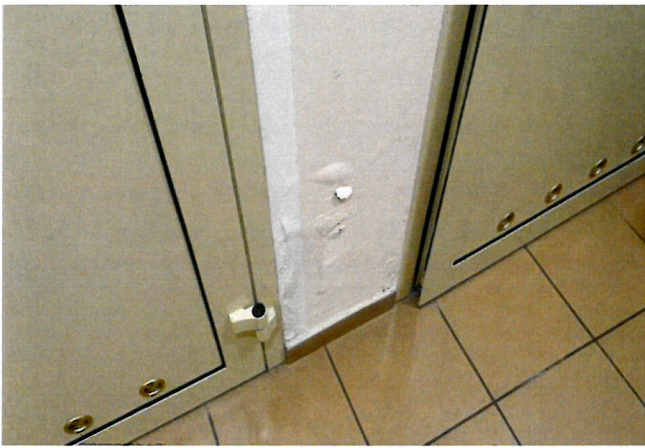
**Fot.W3**

W pomieszczeniach współczesnej przybudówki w poziomie „0”, w części obniżonej, widoczne są ślady zawilgocenia w strefie przypodłogowej. Zawilgocenia występują zarówno na ścianach działowych (Fot.W1, Fot.W2 oraz Fot.W3), jak również wzdłuż ściany zewnętrznej. Szczególnie intensywne są zawilgocenia w korytarzu przy pomieszczeniach sanitariatów oraz pomieszczeniu socjalnym (Fot.W4). Uszkodzenia wilgotnościowe widoczne są także w strefie korytarza komunikacyjnego w poziomie „0”, na ścianach oddzielających pomieszczenia sanitarne od korytarza (Fot.W5 oraz Fot.W6), jak również na ścianach przy szybie dźwigu osobowego (szybie windowym) (Fot.W7 oraz Fot.W8). W pomieszczeniach sanitarnych widoczne są ślady wilgoci (przecieków) na sufitach podwieszanych pochodzące z okresu minionego (Fot.W9). Lokalne zawilgocenia widoczne są także na ścianie korytarza prowadzącego do pomieszczenia magazynu (Fot.W10).
