Miejscowość Słubice  
Dzielnica/brygada Piłsudskiego  
Ulica lub adres Piłsudskiego  
Położenie W ulicy  
Właściciel  
Klient  
Typ pomiaru średnic

# Raport odcinka

Odcinek **D1-D0 inwentaryzacja**

## Inspekcja 30.08.2024

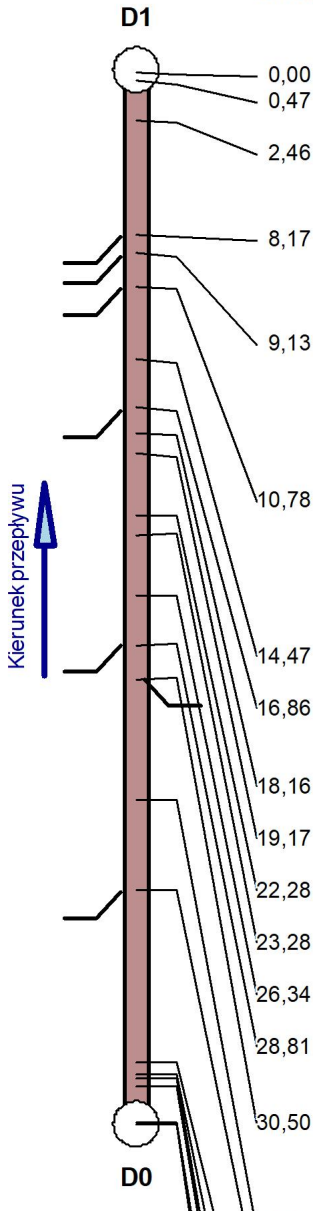
## Grafika odcinka

0,00	BCD.A		00:00:03	Rodzaj węża początkowego, Studzienka, D1
	0,47	BAB.B.A		00:00:08	Poz: 12; Pęknięcie, Pęknięcie, wzdłużny, Szerokosc = 2mm
	2,46	BAB.B.A		00:00:20	Poz: 12; Pęknięcie, Pęknięcie, wzdłużny, Szerokosc = 2mm
	8,17	BCA.E.A		00:00:57	Poz: 3; Połączenie, proste połączenie - wydłutowane, przyłącze otwarte, Wysokość/średnica = 150mm, Szerokość = 150mm
	9,13	BCA.E.A		00:01:18	Poz: 2; Połączenie, proste połączenie - wydłutowane, przyłącze otwarte, Wysokość/średnica = 150mm, Szerokość = 150mm
		BAH.C		00:01:20	Poz: 2 - 3; Uszkodzone połączenie, Częściowa przerwa
	10,78	BCA.E.A 002		00:01:43	Poz: 2 - 3; Połączenie, proste połączenie - wydłutowane, przyłącze otwarte, Wysokość/średnica = 150mm, Szerokość = 150mm
		BAH.C		00:01:48	Poz: 2 - 3; Uszkodzone połączenie, Częściowa przerwa
	14,47	BAB.B.A		00:02:03	Poz: 12; Pęknięcie, Pęknięcie, wzdłużny, Szerokosc = 2mm

16,86	BCA.A.B		00:02:14	Poz: 2 - 3; Połączenie, Łącznik, przyłącze zamknięte, Wysokość/średnica = 150mm, Szerokosc = 150mm
	18,16	BAB.B.A		00:02:22	Poz: 12; Pęknięcie, Pęknięcie, wzdłużny, Szerokosc = 2mm
	19,17	BAB.B.A		00:02:29	Poz: 12; Pęknięcie, Pęknięcie, wzdłużny, Szerokosc = 2mm
	22,28	BAB.B.A		00:02:41	Poz: 12; Pęknięcie, Pęknięcie, wzdłużny, Szerokosc = 2mm
	23,28	BAB.B.A		00:02:49	Poz: 12; Pęknięcie, Pęknięcie, wzdłużny, Szerokosc = 2mm
	26,34	BAB.B.A		00:03:00	Poz: 12; Pęknięcie, Pęknięcie, wzdłużny, Szerokosc = 2mm
	28,81	BCA.A.B		00:03:14	Poz: 2; Połączenie, Łącznik, przyłącze zamknięte, Wysokość/średnica = 150mm, Szerokość = 150mm
	30,50	BCA.A.B		00:03:28	Poz: 10; Połączenie, Łącznik, przyłącze zamknięte, Wysokość/średnica = 150mm, Szerokosc = 150mm
