**Drzewo nr 3 (nr zlec. 3a)****3.1 Dane podstawowe**

| gat. [pl] | <b>Dąb szypułkowy</b> | | gat. [łac] | <b>Quercus robur</b> | |

Adres: ul. Fordońska 102 i 112 (skwer na zapleczu posesji nr 112 i przy restauracji „Pod Dębem”)

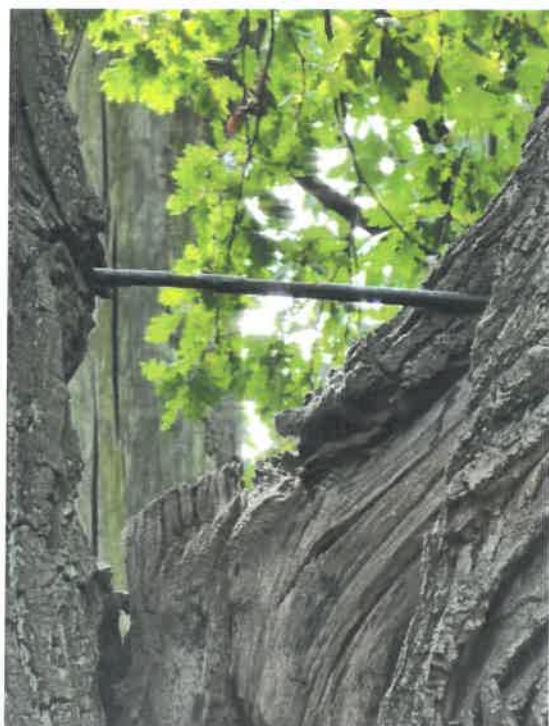
*fot. 10 Wzmocnienie przewiertowe w nasadach przewodników*

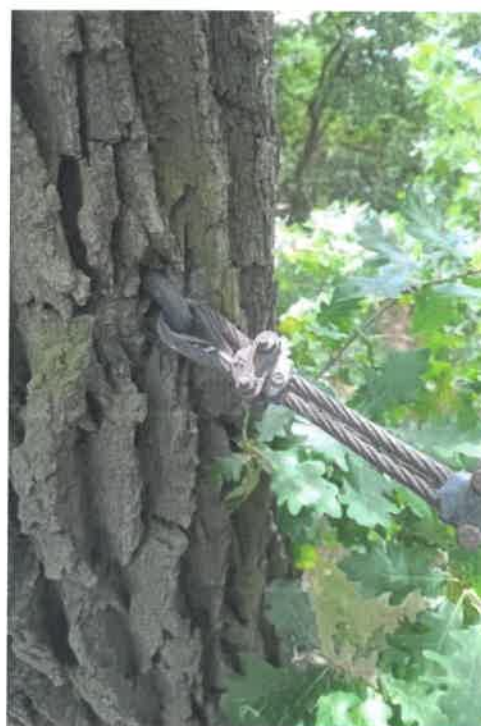
*fot. 11 Wzmocnienie przewiertowe łączone liną stalową w górnej części przewodników*

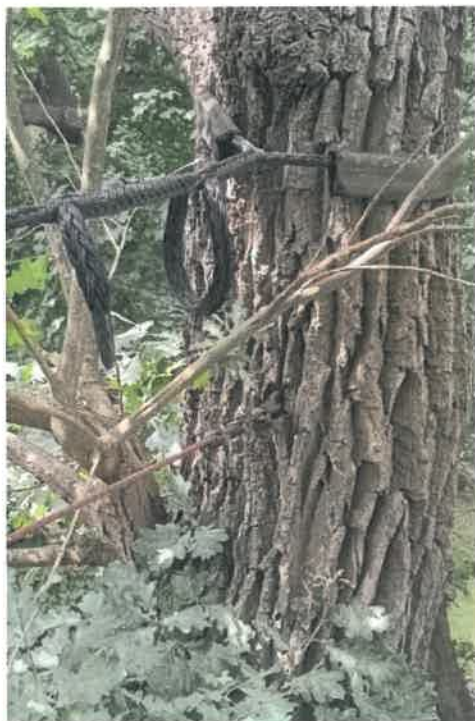
*fot. 12 Wiązanie tekstylne dublujące wiązanie przewiertowe*

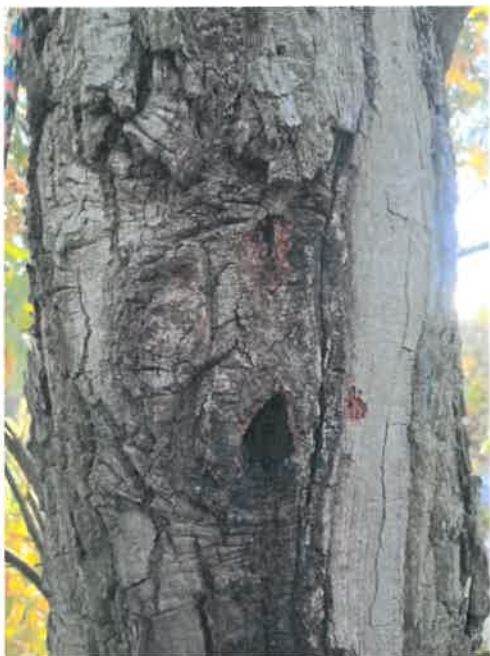
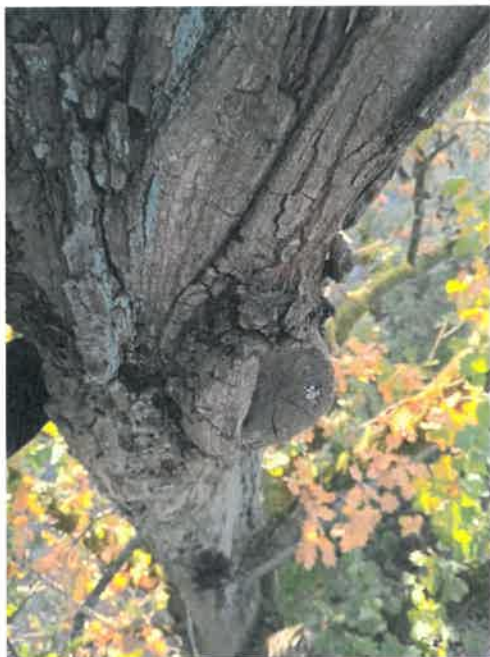
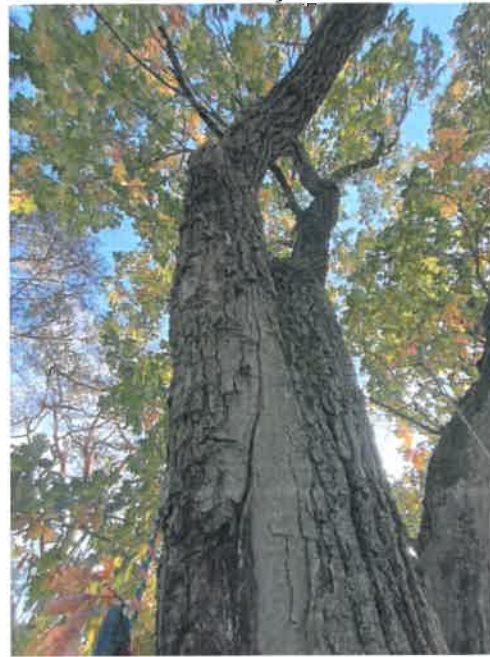
W koronie największym problemem jest uszkodzony jeden z wierzchołków na przewodniku centralnym (fot.13-16). Konieczne jest jego **usunięcie** (z pozostawieniem krótkiego tylca), ponieważ jego upadek mógłby doprowadzić do wypadku z udziałem ludzi i mienia a także uszkodzić konary w koronie. Ponadto występuje duża ilość niestabilnego suszu konarowego, który również zagraża użytkownikom otoczenia drzewa i musi być **usunięty**. Występują też pojedyncze

*Fot. 13 Dziupla na przewodniku centralnym*

*Fot. 14 Rana po cięciu z rozkładem na przewodniku centralnym*

*Fot. 15 Martwica na przewodniku centralnym*

*Fot. 16 Martwica na przewodniku centralnym*

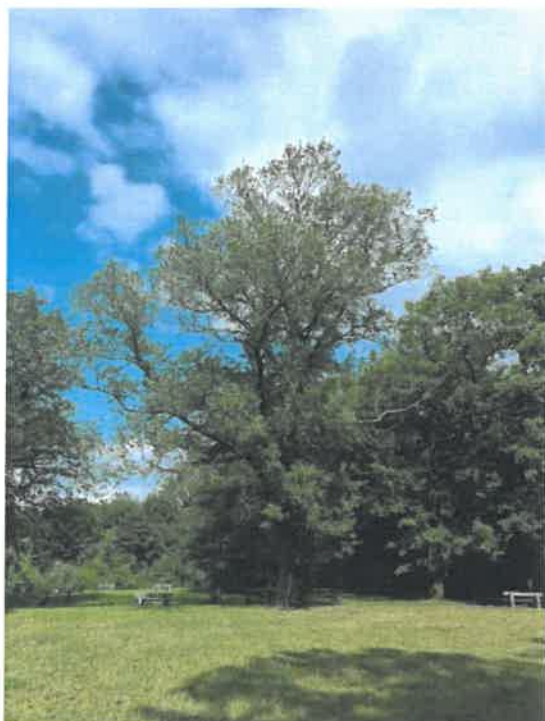
Na wys. ok. 6 m od S, ubytek na pniu (o nieznanym zasięgu), zamykany tkanką przyranną. Susz gałęziowy i konarowy (15%), również nad ścieżką. Górna partia korony przerzedzona, z słabo wykształconym listowiem (fot.6,7,10) – możliwe porażenie holenderską chorobą wiaźów. W koronie dwa wiązania, jedno zabezpieczające główne rozwidlenie, drugie wyżej, zabezpieczające rozwidlenie drugiego rzędu. Obydwa dynamiczne (marki Cobra z amortyzatorami), ale napięte, wrzynające się w drewno, nietworzące spójnego systemu (fot.11).

*fot. 6 Korona*

*fot. 7 Korona*

*fot. 10 Widok ogólny*
