## Program robót budowlanych

Muzeum Pałac w Rogalinie - oddział Muzeum Narodowego w Poznaniu,  
ul. Arciszewskiego 2, 62-022 Rogalin.

Pomieszczenie na skarpie - mur oporowy z balustradą betonową.

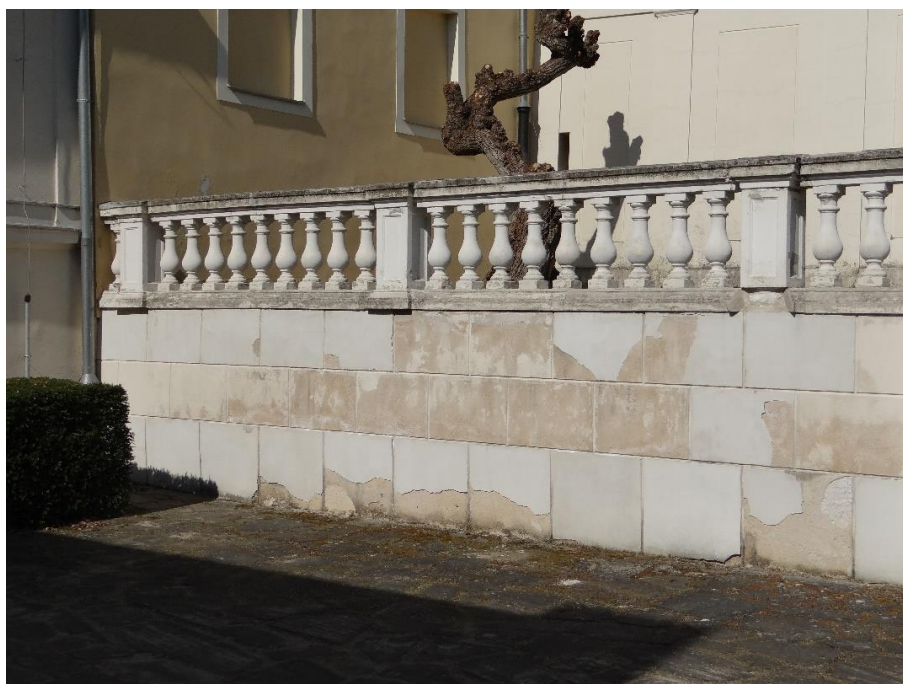
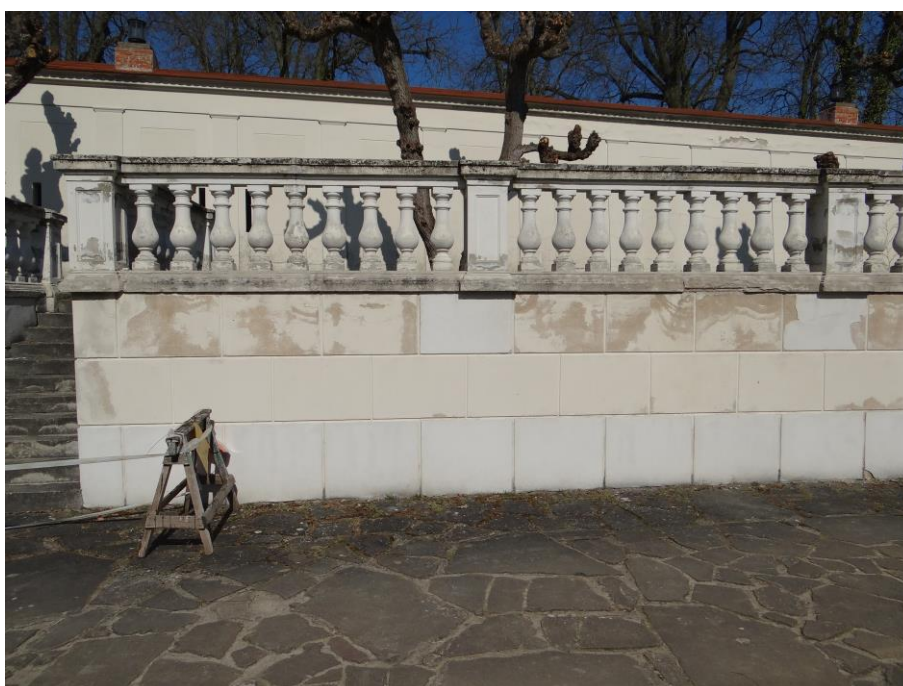
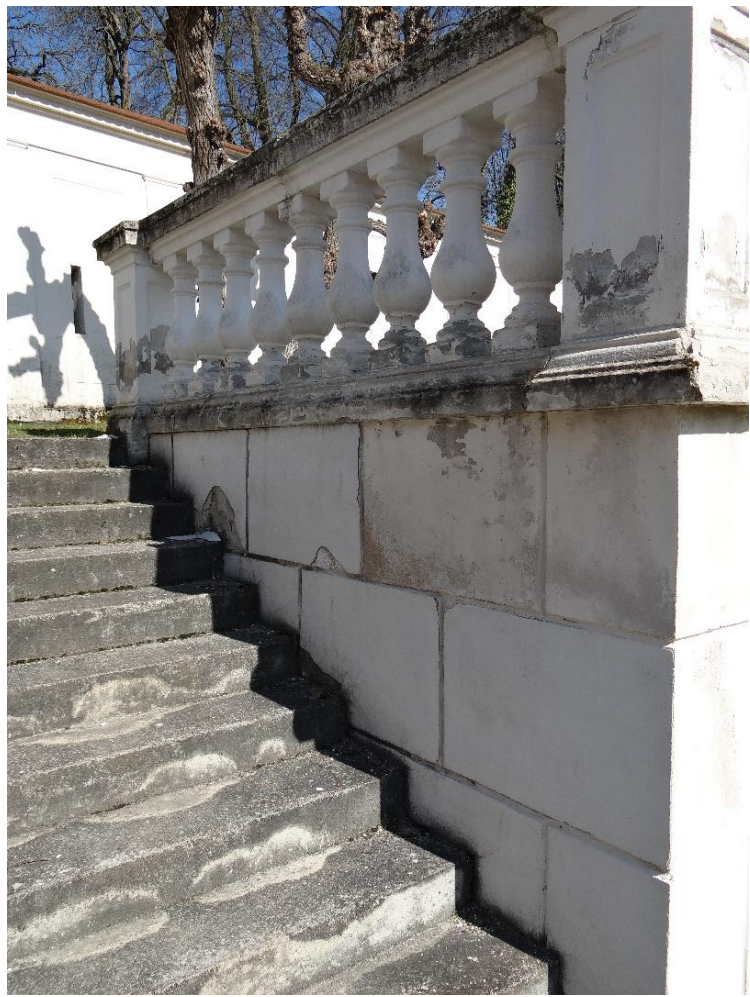
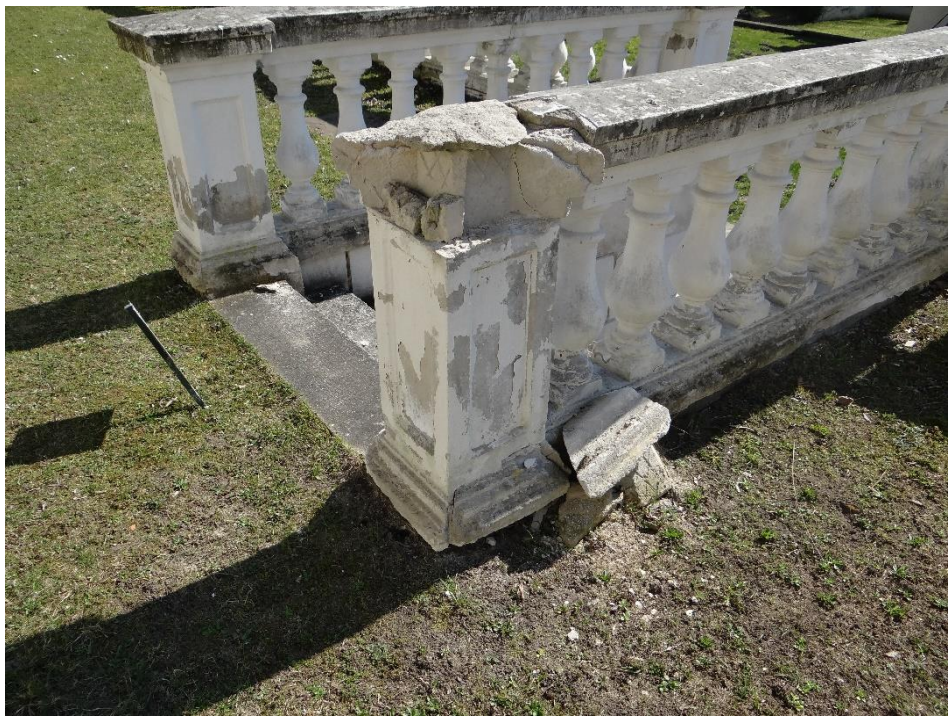
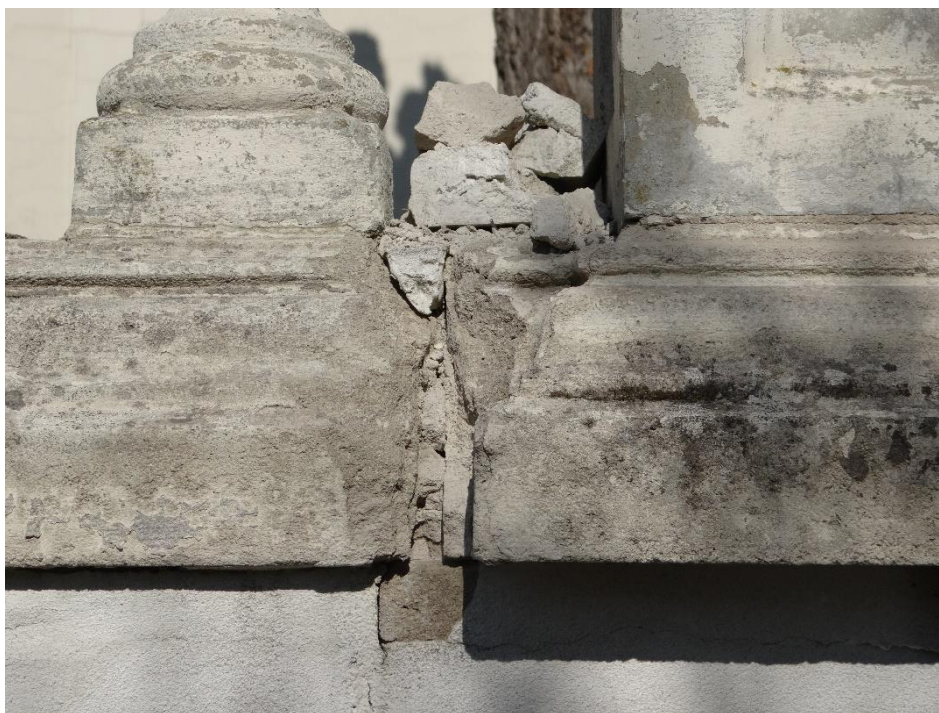
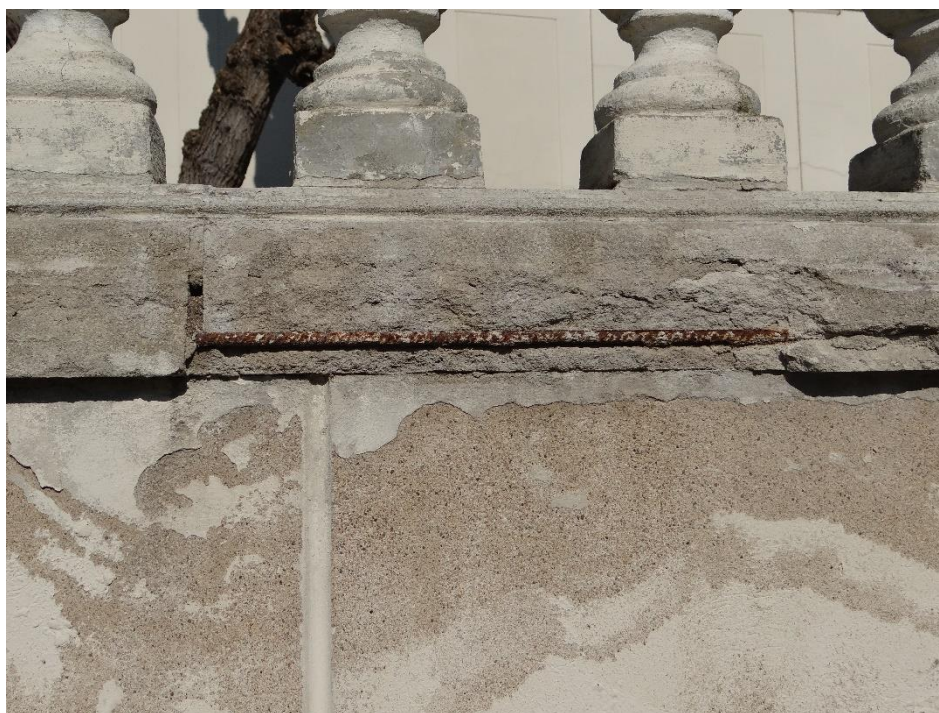
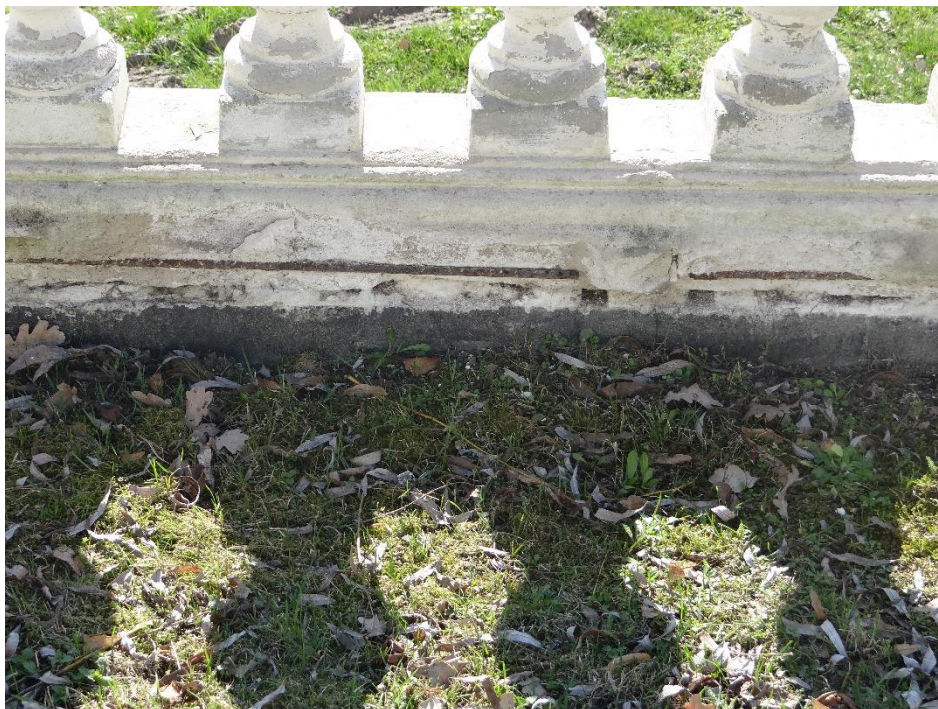
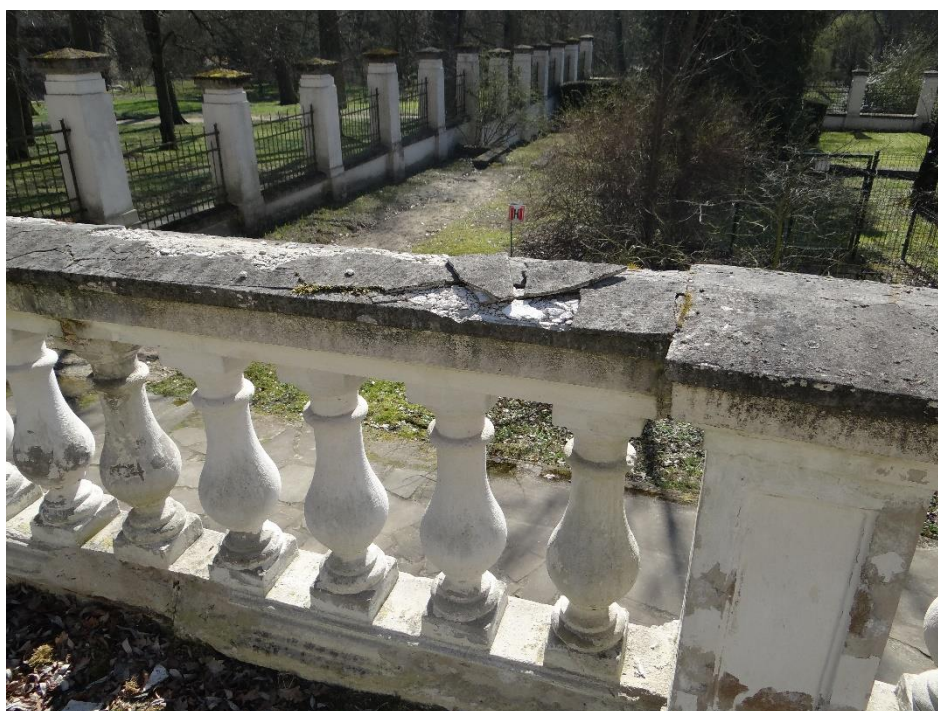
**Stan zachowania:** aktualny stan techniczny balustrady betonowej jest zły. Podstawa i zwieńczenie balustrady jest mocno spękane. Zamarzająca w pęknięciach woda spowodowała liczne odparzenia betonu do kruszenia i znacznych ubytków włącznie. Stwierdzono również niestabilność trzech filarów ceglanych między segmentami tralek oraz widoczne w kilku miejscach odkryte zbrojenie podstawy balustrady.

W wyniku działań czynników atmosferycznych i zawilgocenia muru oporowego poniżej balustrady, wystąpiły znaczne złuszczenia powłoki malarskiej i odparzenia oraz ubytki tynku cienkowarstwowego.

Planowana renowacja przewiduje uzupełnienie ubytków betonowych podstawy i zwieńczenia balustrady, stabilizację słupków pomiędzy tralkami oraz naprawę uszkodzonych tynków cienkowarstwowych i malowanie całej powierzchni muru oporowego i balustrady.

1. Oczyszczenie powierzchni muru oporowego oraz podstawy i zwieńczenia balustrady.
2. Oczyszczenie powierzchni tralek betonowych z łuszczącej się farby.
3. Stabilizacja luźnych słupków balustrady.
4. Skucie luźnego betonu i uzupełnienie ubytków na podstawie i zwieńczeniu balustrady - około 40 % jej długości.
5. Skucie odparzonego tynku cienkowarstwowego na murze oporowym - około 80 % powierzchni.
5. Uzupełnienie tynku cienkowarstwowego tynkiem renowacyjnym z odtworzeniem boniowania.
6. Dwukrotne malowanie farbą elewacyjną muru oporowego.
7. Dwukrotne malowanie farbą elewacyjną podstawy i tralek betonowych balustrady.
