Inwestor: Lokalizacja:	EKO DOLINA Sp.z o.o. w Łęczycach Al. Parku Krajobrazowego 99 84-207 Koleczkowo działka nr 7/95, obręb Łężyce		Branża:	Konstrukcja
			Skala:	1:10
Obiekt:	ROZBUDOWA ZADASZONYCH BOKSÓW NA ODPADY		Data:	11.2023
Faza proj.:	PROJEKT TECHNICZNY		Numer rysunku:

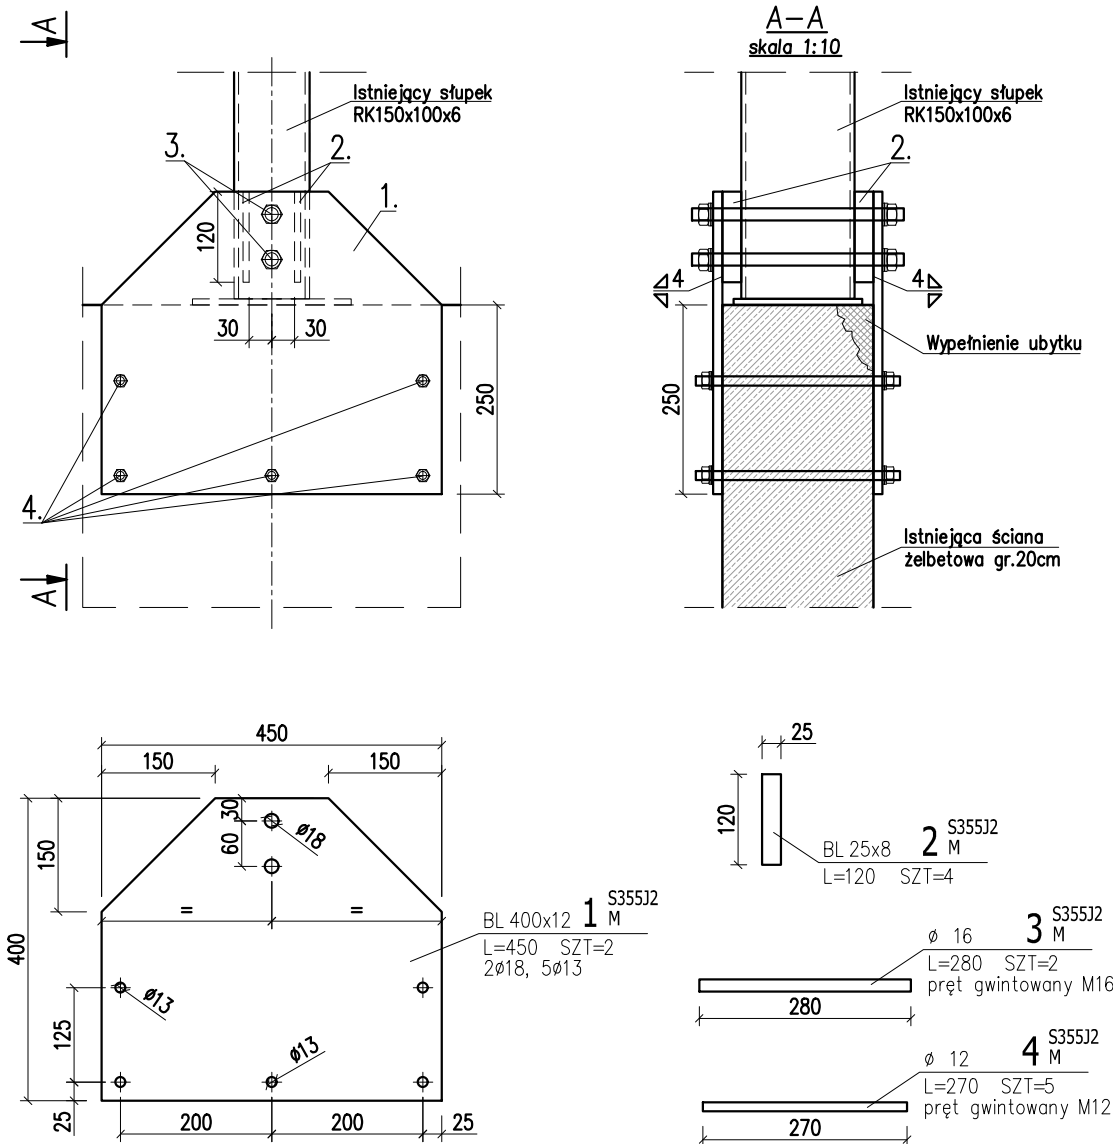
- WYPEŁNIENIE UBYTKÓW
- Na czas prac i wiązania warstw naprawczych zabezpieczyć konstrukcję stalową przed przesunięciem. W jeżeli zastaniata sytuacja w której słupy są przesunięte względem pierwotnego położenia skorygować ustawienie słupów tak aby znalazły się w osi ściany żelbetowej.

- Wyjąć kotwy które zostały w całości odstąpione.
  - Skuć luźne fragmenty betonu
  - Jeżeli pręty zbrojeniowe zostały odstąpione należy je oczyścić z ewentualnej rdzy ręcznie lub mechanicznie do uzyskania jasnego, metalicznego wyglądu, a potem oczyścić sprężonym powietrzem.

- Wykonać warstwę szepną lub zastosować zaprawę naprawczą przeznaczoną do stosowania jako warstwa kontaktowa (np. Ceresit CD30). Stosować się do zaleceń producenta zastosowanej zaprawy naprawczej.

- Następnie wypełnić ubytki systemem do napraw konstrukcji betonowych. Dostosować zaprawę do głębokości ubytku w danym miejscu (np. Ceresit CD26, Ceresit CD25) i stosować się do wytycznych producenta

- Na koniec wykonać warstwę wygładzającą (np. Ceresit CD24).
  - Po wykonaniu naprawy betonu i uzyskaniu przez zaprawę pełnej nośności przystąpić do wykonania nowego kotwienia
