ZESTAW NR 16 ODPOWIEDZI DO PYTAŃ ZŁOŻONYCH PO TERMINIE

Książnica Kopernikańska w Toruniu

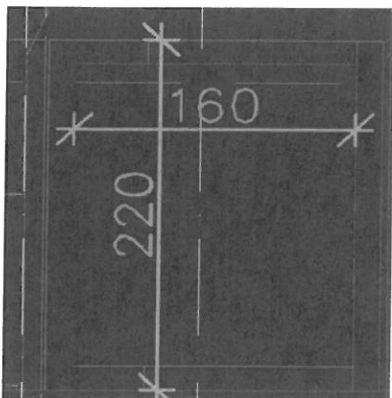
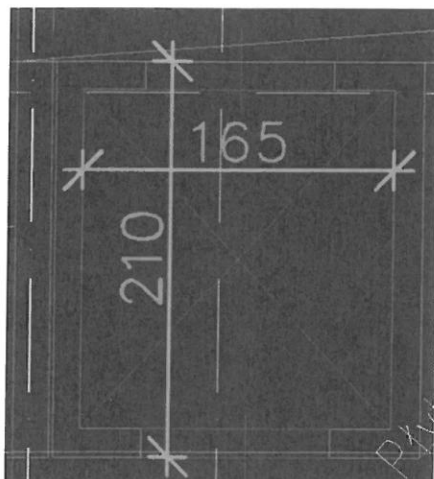
Proszę o wyjaśnienie rozbieżności, na rysunku K-02 dłuższa ściana szybu żelbetowego wynosi 220cm, z kolei na rzucie K-03 wynosi 210cm. Krótsza na rzucie K-02 wynosi 160cm, natomiast na rysunku K-03 165cm (poniżej szczegół), układ otworów również nie współgra pomiędzy kondygnacjami.

Zamawiający informuje, że skorygowano rysunek K-03 rev. 2 (wymiary szyby windowego), na rysunku zbrojeniowym są wymiary są właściwe.
