Temat: **Sprawozdanie z badań szczegółowych** na zawartość substancji powodujących ryzyko na terenie poligonu wojskowego w miejscowości Pstrąże na działce o numerze ewidencyjnym 53 obręb 0024 Pstrąże

Tytuł: Mapa dokumentacyjna. Zanieczyszczenie poniżej głębokości 0,25 m p.p.t.

Zał. nr 2.2

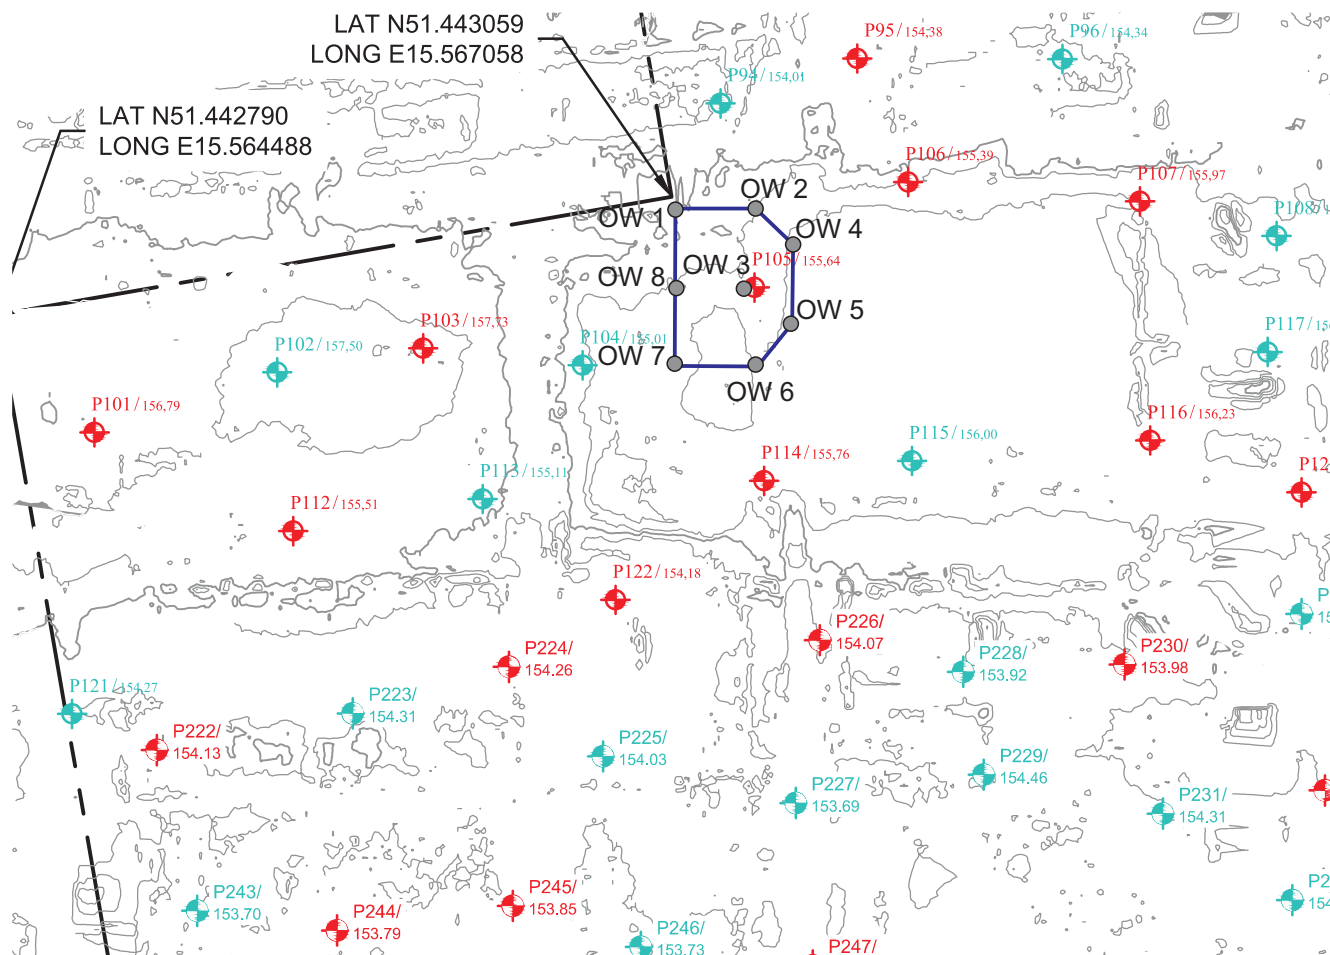
- OW 7 lokalizacja i numer otworu wiertniczego wykonanego na etapie badań szczegółowych
- P105 lokalizacja i numer otworu badawczego z wykrytym zanieczyszczeniem cynkiem na etapie badań wstępnych
- obszar remediacji EX-SITU
- P246/153,73 archiwalne otwory badawcze
