13. ZAKRES ROBÓT BUDOWLANYCH REMONTOWYCH I RENOWACYJNYCH, ROZWIĄZANIA BUDOWLANO-MATERIAŁOWE;

Przedmiotowe opracowanie dotyczy wymiany poszycia dachowego cerkwi wraz z remontem wieżby dachowej, uszkodzonych ścian tamburu, konserwacją krzyża, wymianą drewnianego oszalowania oraz montażem instalacji odgromowej.

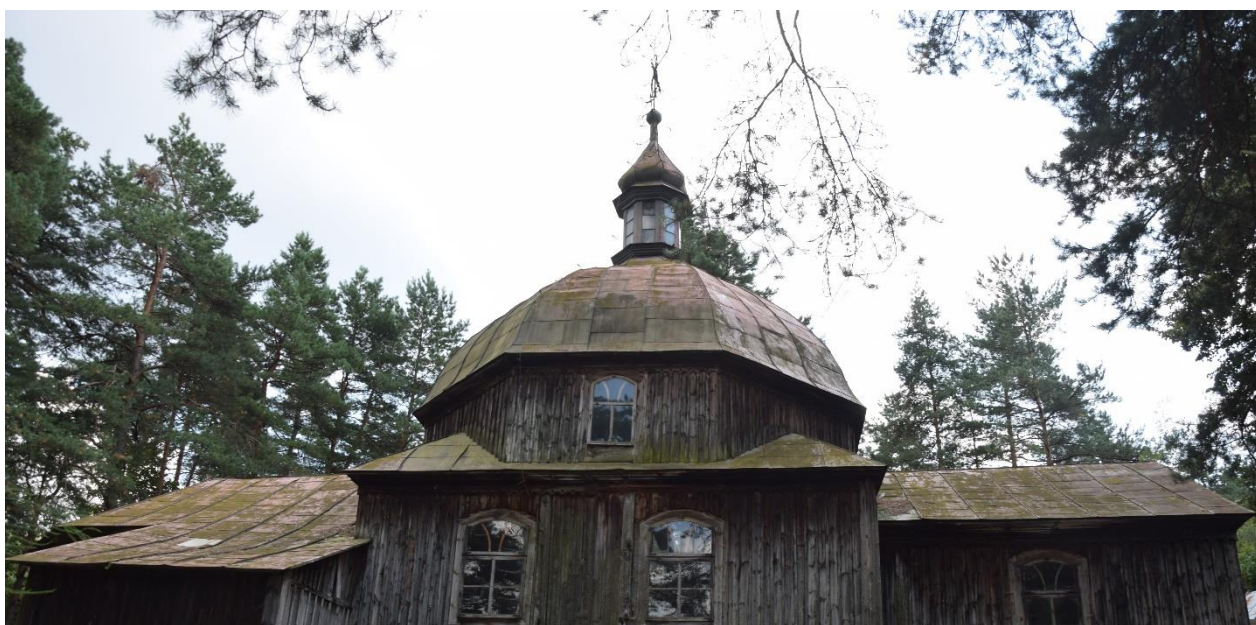
Fot. Dach i zadaszenie strona północna, stan zachowania na 2024 r.

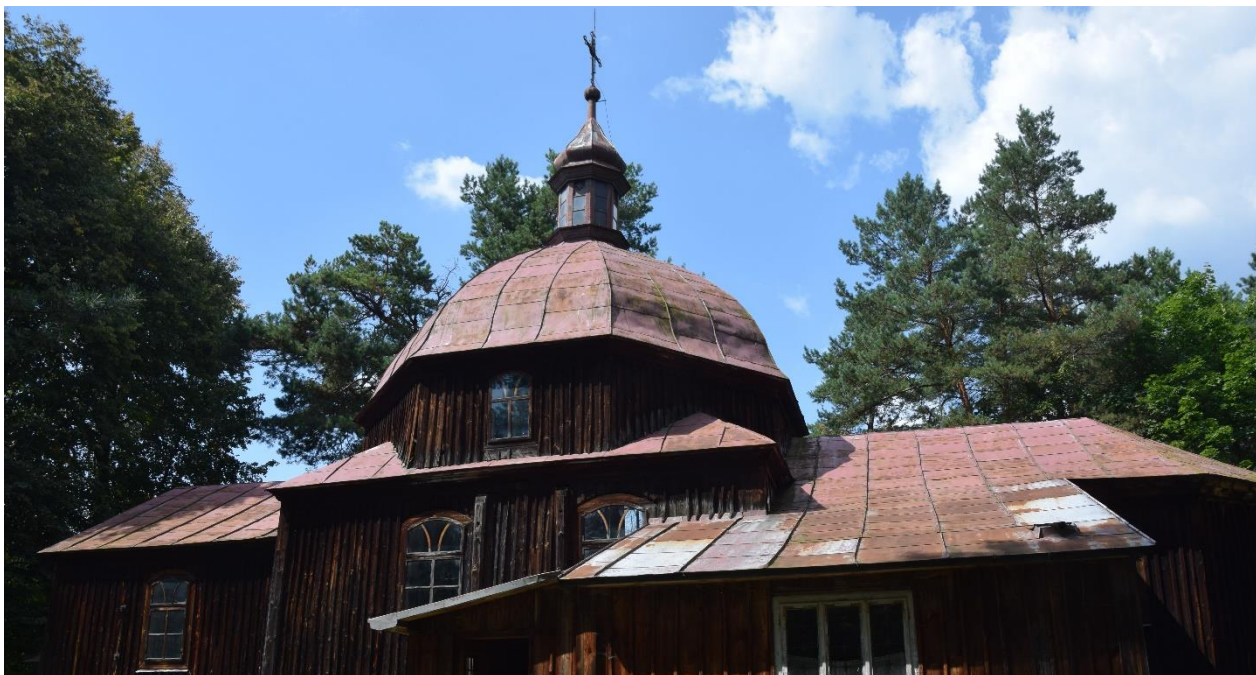
Fot. Dach i zadaszenie strona południowa, stan zachowania na 2024 r.

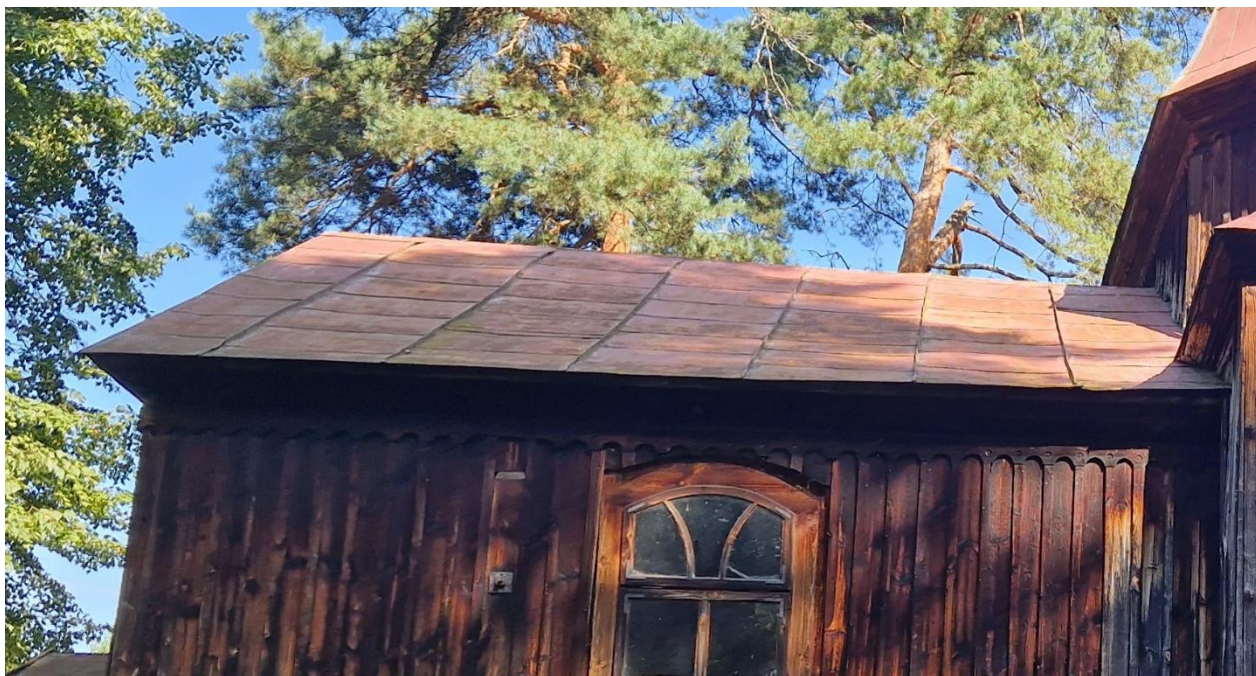
Fot. Dach nad babińcem, widok od południa, stan zachowania na 2024 r.

Projektuje się demontaż blaszanego pokrycia dachu nad babińcem

Po zdemontowaniu blachy oraz odbiciu desek należy dokonać szczegółowego przeglądu odsłoniętej więźby dachowej. Elementy drewniane wykazujące zniszczenia i uszkodzenia (spowodowane przez wilgoć, zagrzybienie, destrukcyjne działanie owadów) w stopniu wykluczającym ich renowację, należy wymienić na nowe.

Projektuje się wymianę w 50% krokwi dachowych nad babińcem.

Zakłada się wykorzystanie pozostałych elementów konstrukcji więźby dachowej nad babińcem na poziomie 50%.

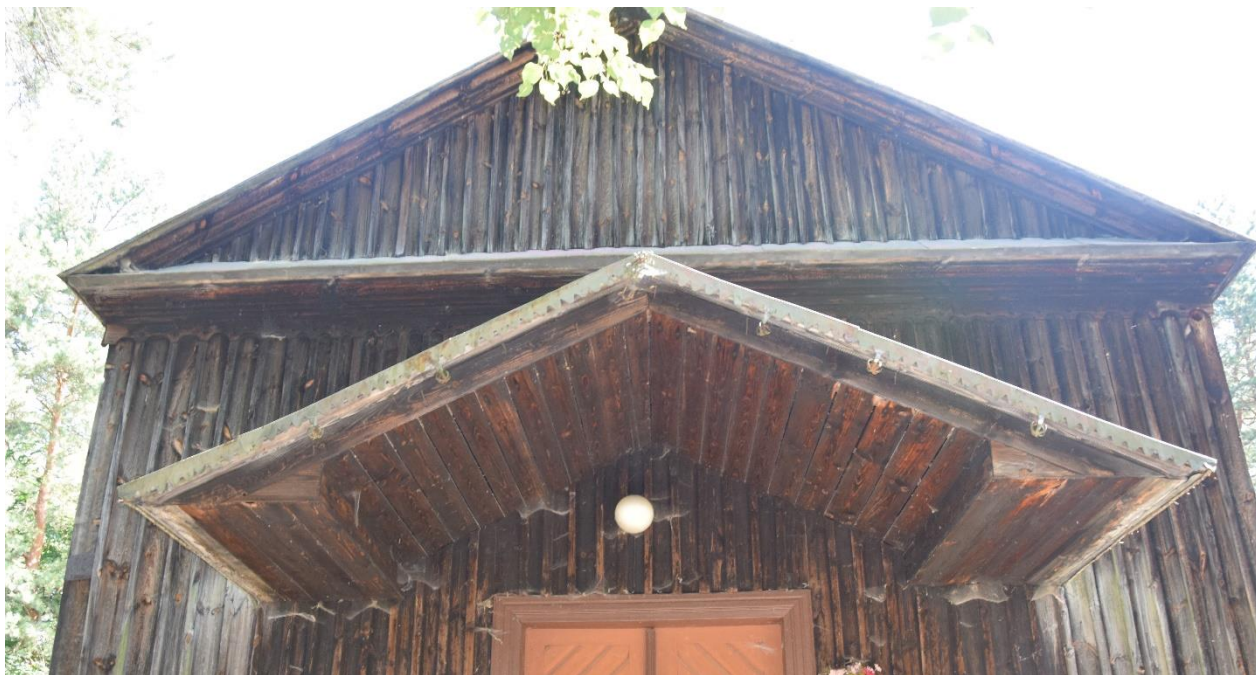
Fot. Elewacja zachodnia, stan zachowania na 2024 r.

Projektuje się demontaż blaszanego pokrycia daszku okapowego na elewacji zachodniej.

Projektuje się wymianę 100% odeskowania ściany szczytowej na elewacji zachodniej wraz z olistowaniem.

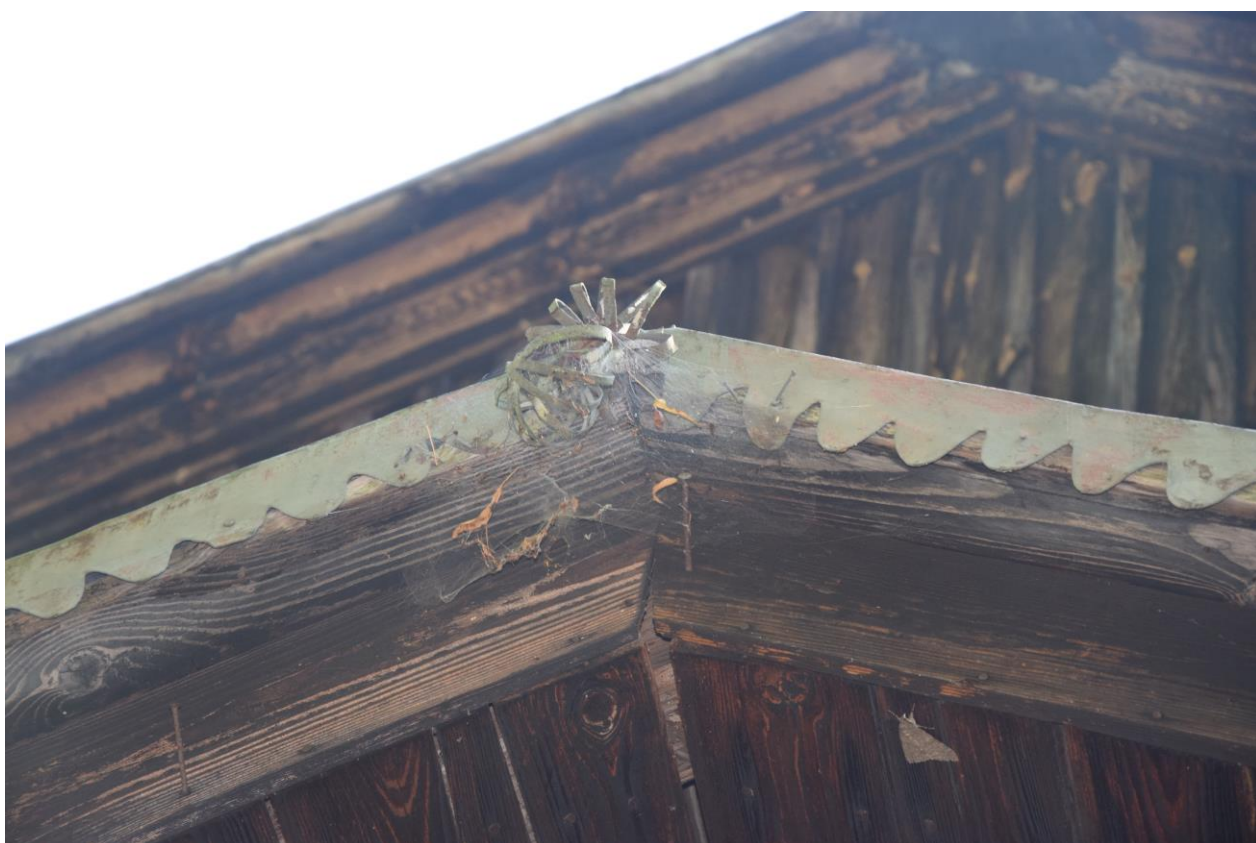
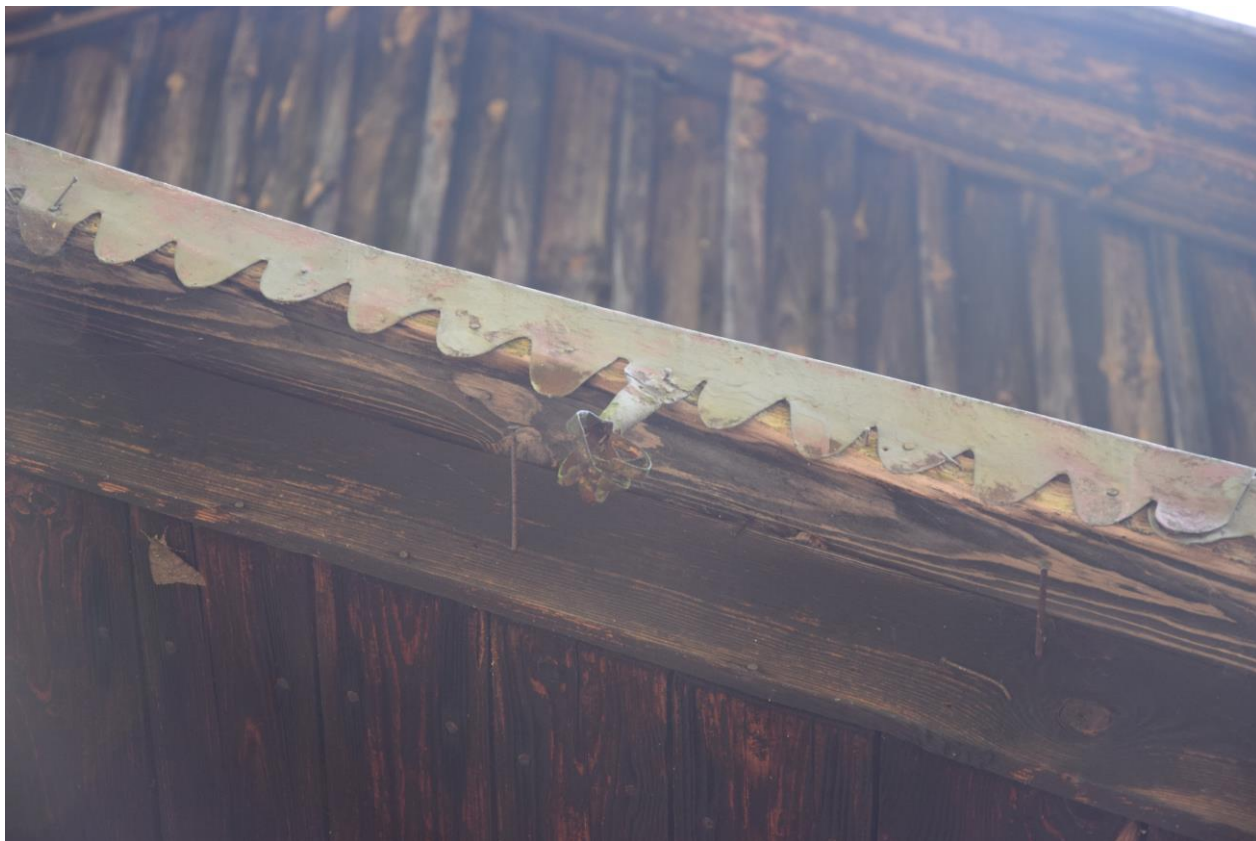
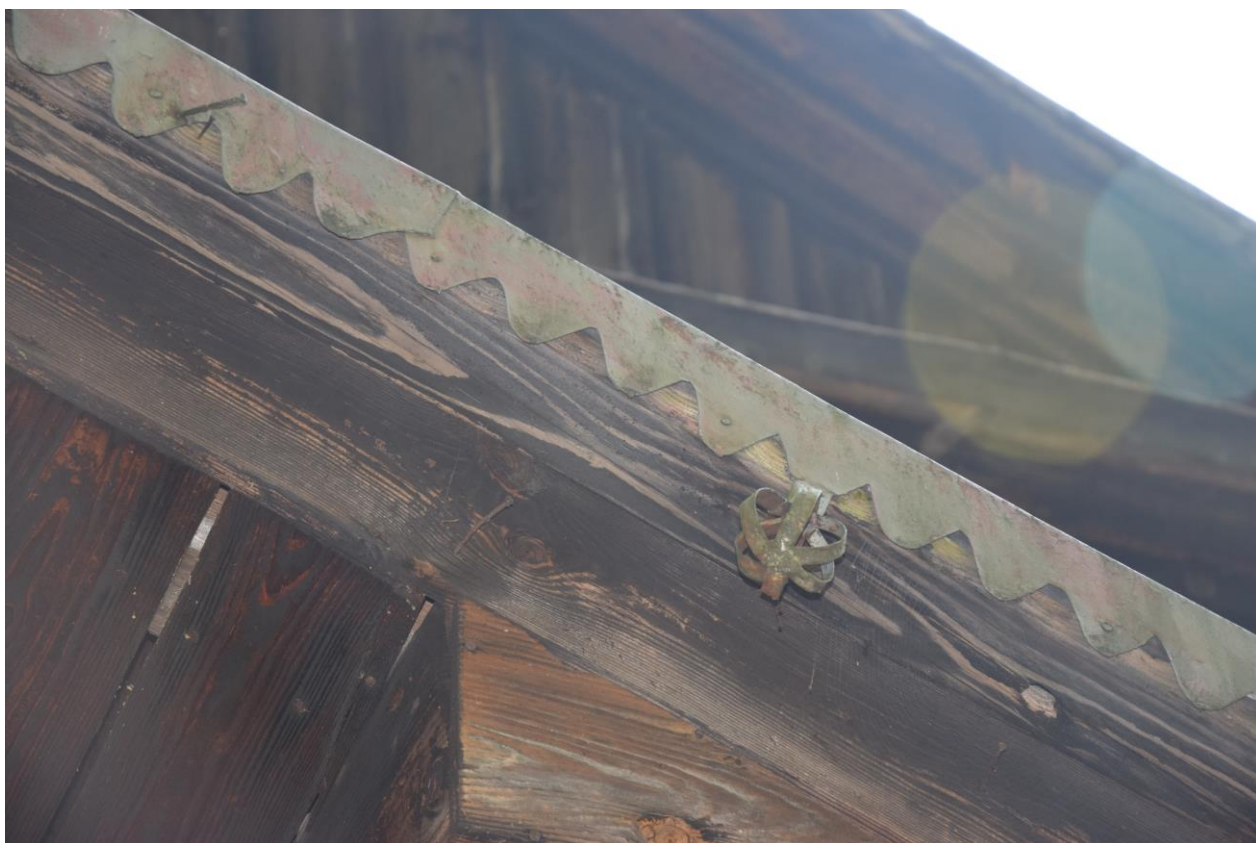
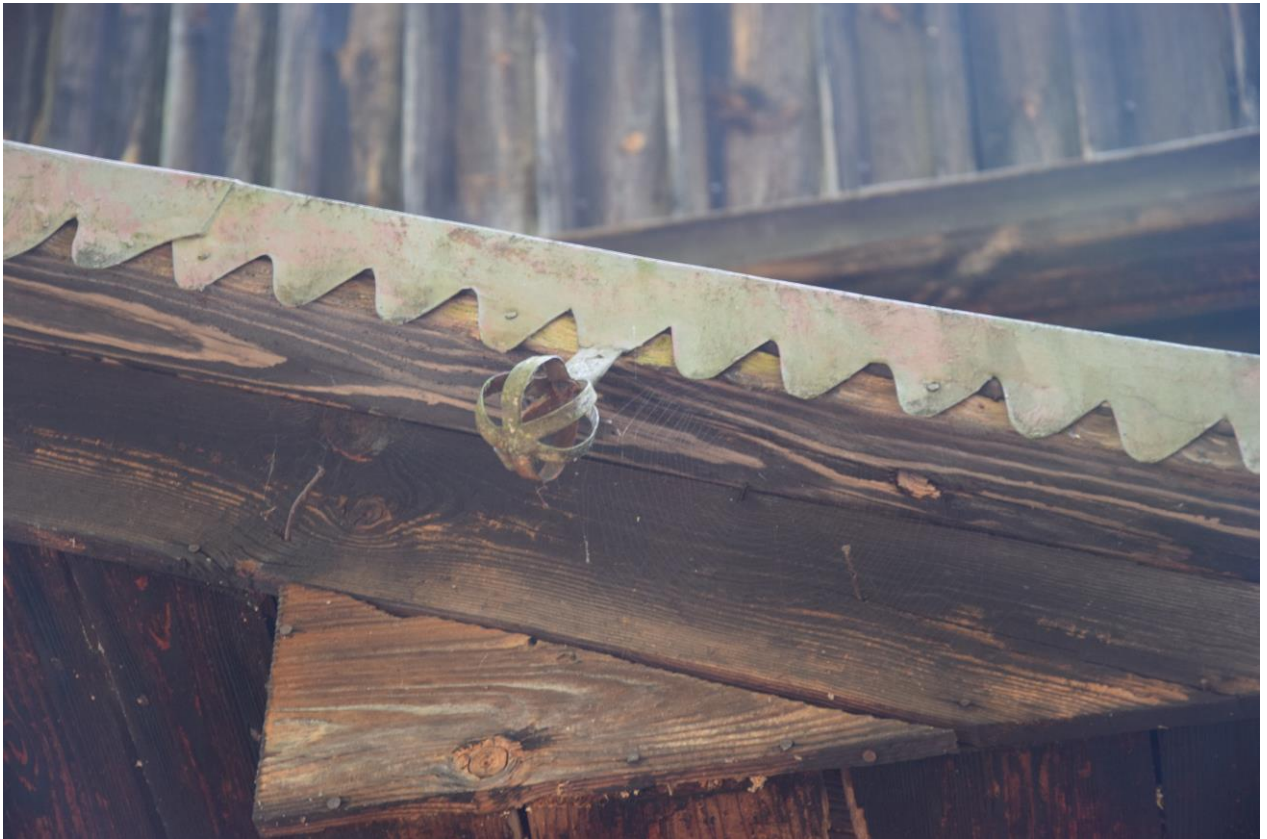
Fot. Elewacja zachodnia, zadaszenie wejścia głównego, stan zachowania na 2024 r.

Projektuje się demontaż blaszanego pokrycia dwuspadowego daszku nad wejściem głównym.

Projektuje się wymianę 100% konstrukcji daszku nad wejściem głównym do budynku (po dokładnym jej rozpoznaniu).

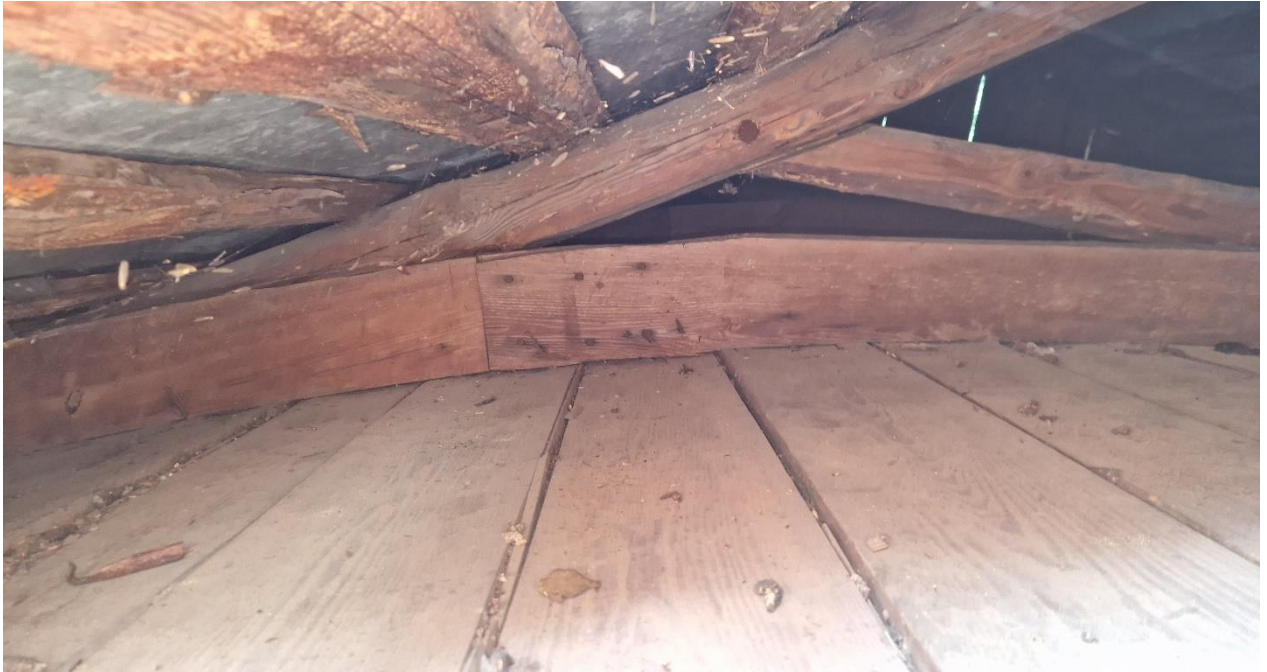
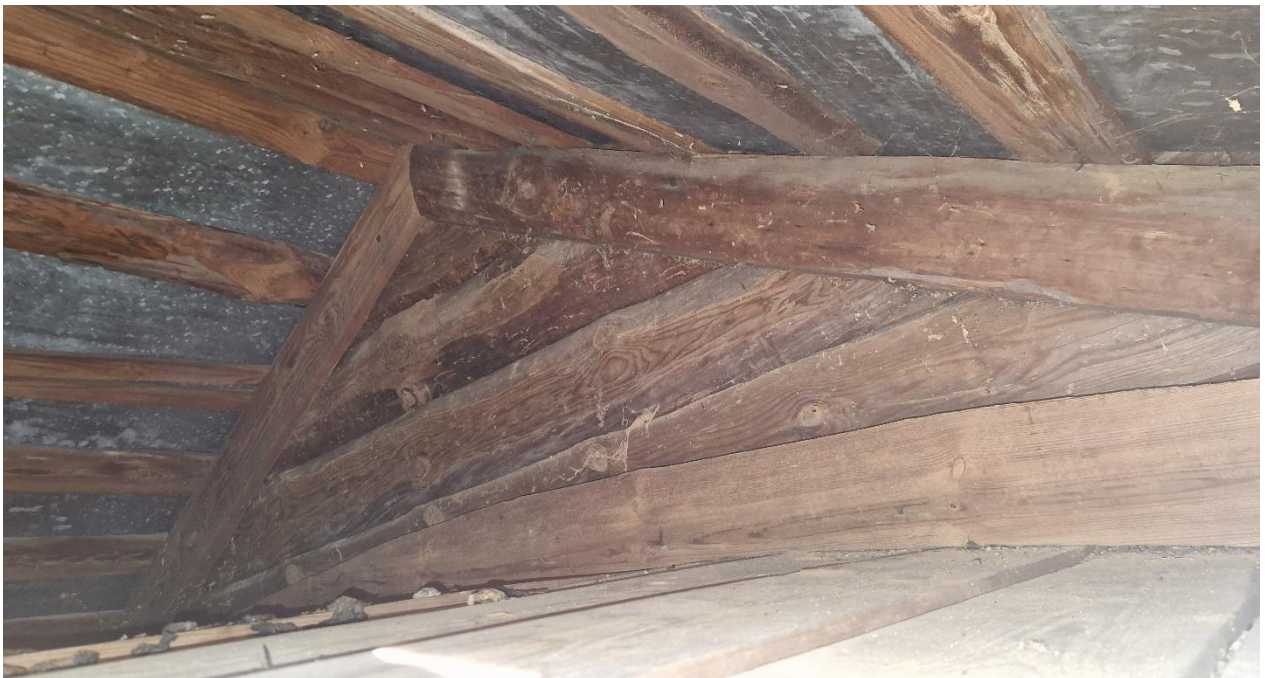
Fot. Sklepienie z krążyną oraz więźbą dachową nad babińcem. Stan zachowania na 2024 r.

Fot. Sklepienie z krążyną oraz więźbą dachową nad babińcem – widok na ścianę tamburu.
Stan zachowania na 2024 r.

Po uzyskaniu dostępu do zewnętrznej powierzchni drewnianych sklepień należy dokonać dokładnego przeglądu stanu zachowania drewnianych krążyn oraz przymocowanych do niego elementów sklepienia.

W przypadku stwierdzenia uszkodzeń krążyn nie kwalifikujących ich do wymiany, należy rozważyć wzmocnienie ich poprzez obustronne obłożenie drewnianymi deskami i skręcenie metalowymi śrubami.

Ubytki w brusach i deskach z których wykonane jest sklepienie, należy uzupełnić poprzez flekowanie – nowe fleki należy dostosować do starego materiału pod względem wielkości (szerokości) przebiegu słoików. W miarę możliwości należy zastosować łączenie na tyble drewniane. W przypadku stwierdzenia większych uszkodzeń elementów ścian należy uzupełnić ubytki brusami sosnowymi.

Zakłada się, że zabieg flekowania obejmie 3% powierzchni zewnętrznej sklepienia. Należy uzupełnić gliną ubytki w szczelinach na styku brusów stanowiących sklepienie. Powierzchnię sklepienia należy zaimpregnować metodą pędzlowania lub natryskowo preparatem chroniącym drewno chroniącym drewno przed korozją biologiczną (owady, grzyby, pleśń, mchy itp.) i zwiększającym odporność ogniową nie powodującym korozji stali, który może być stosowany w elementach mających kontakt ze stalowymi łącznikami czy kotwami, np. FOBOS M-4 lub równoważnym.

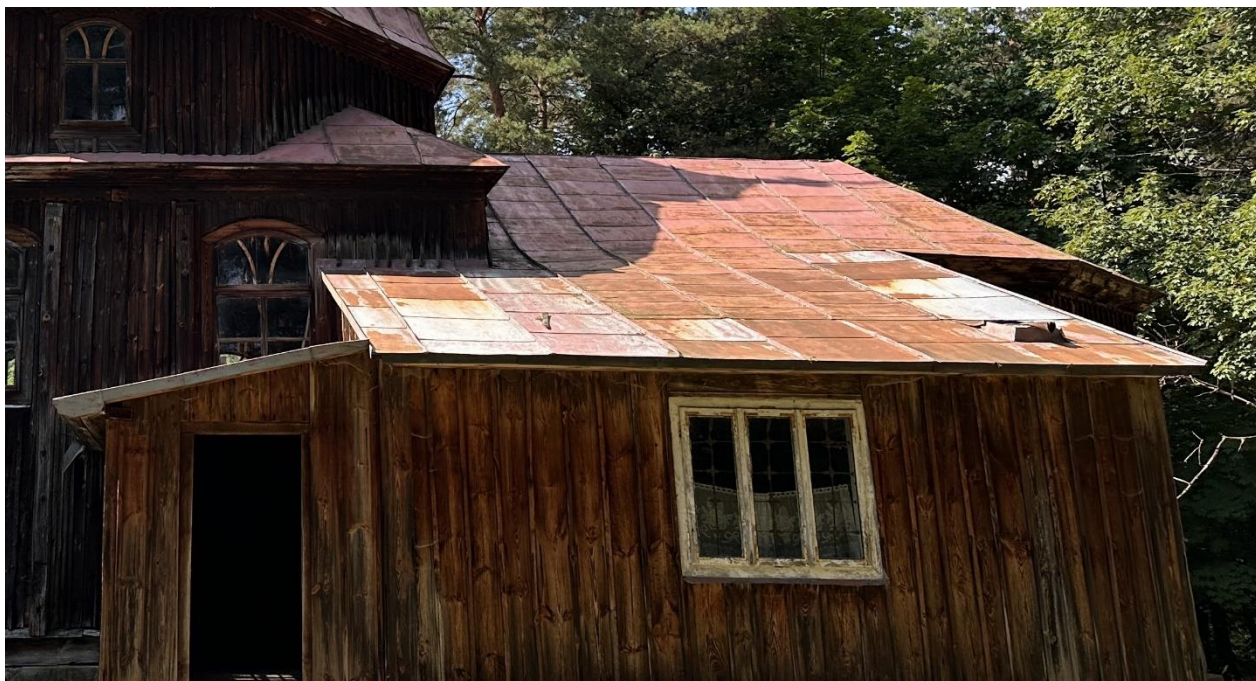
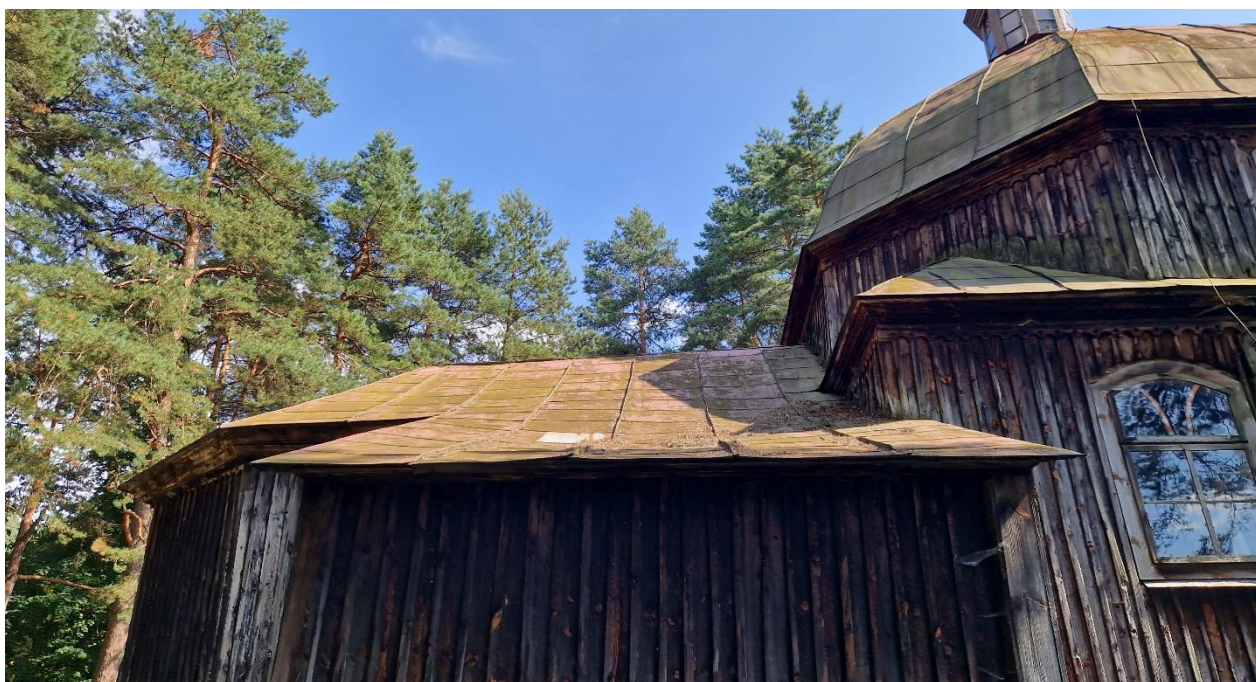
Fot. Dach nad prezbiterium i zakrystią południową. Stan zachowania 2024 r.

Fot. Dach nad prezbiterium i zakrystią północną. Stan zachowania 2024 r.

Projektuje się demontaż istniejącego blaszanego pokrycia dachu.

Projektuje się wymianę 50% krokwi dachowych nad prezbiterium.

Projektuje się wymianę 50% krokwi dachowych nad salką katechetyczną od południa.

Projektuje się wymianę 100 % krokwi dachowych nad zakrystią od północy.

Projektuje się wymianę pozostałych elementów konstrukcji więźby dachowej nad zakrystią od północy na poziomie 100%.

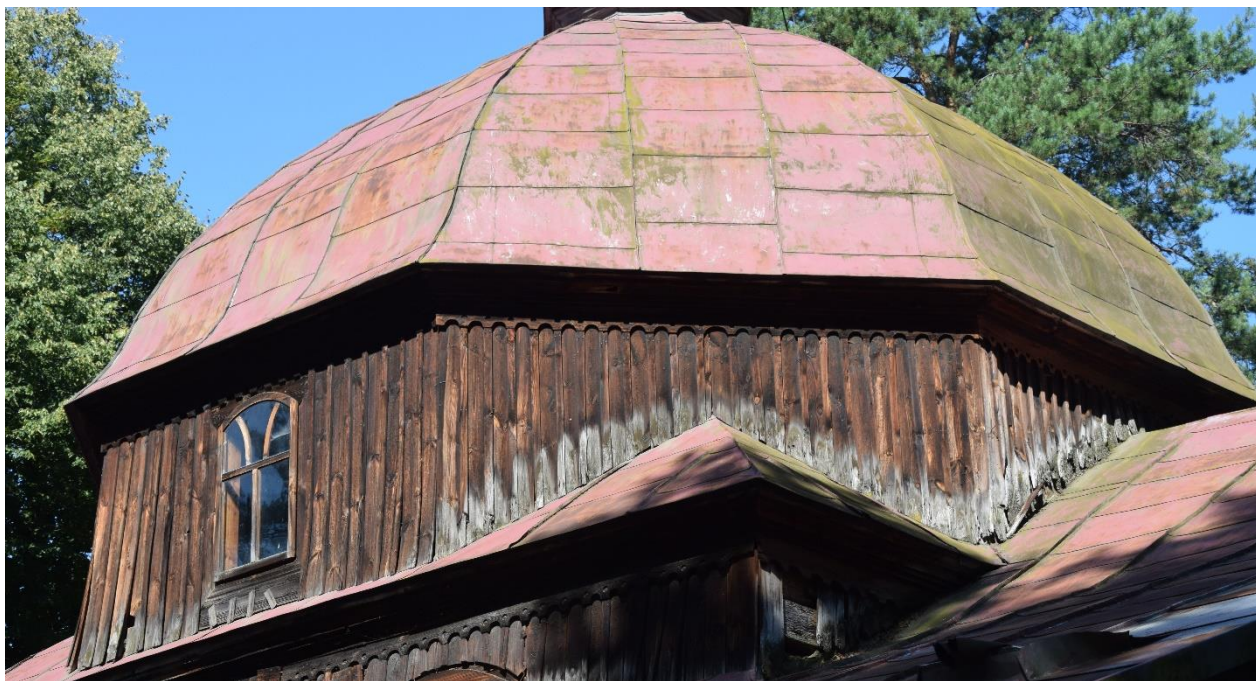
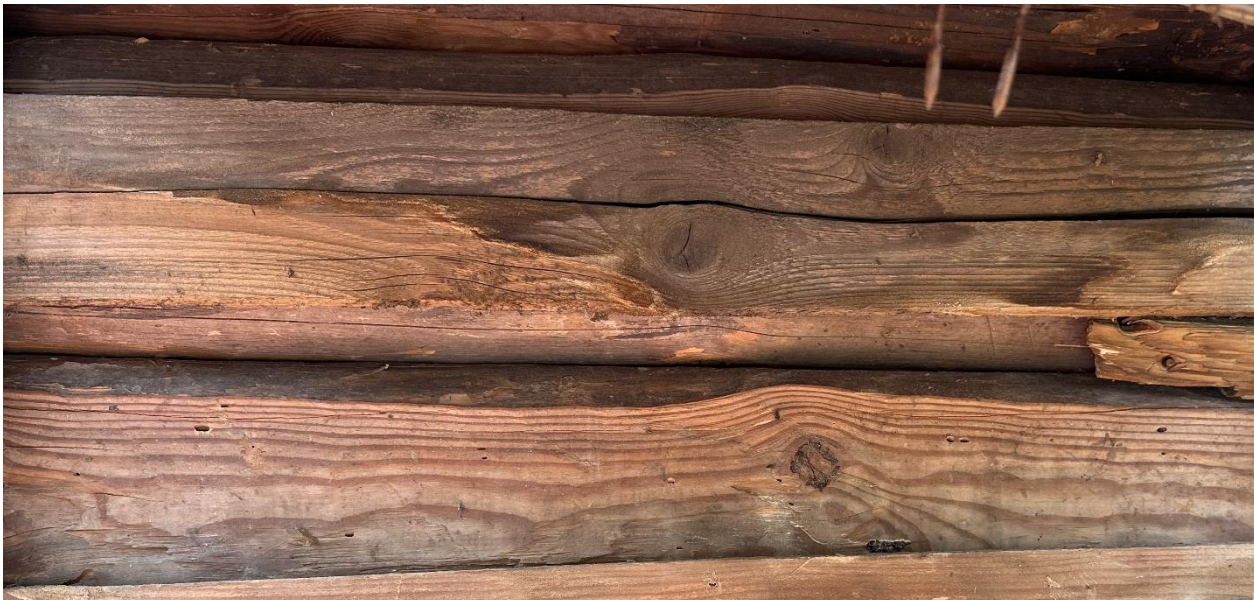
Fot. Kopuła. Stan zachowania na 2024 r.

Fot. Ściany sklepienia kopuły, widok od zewnątrz. Stan zachowania na 2024 r.

W związku z tym, że ściany tamburu uległy przemieszczeniu pionowemu oraz wychyleniu od pionu, co świadczy o osłabieniu konstrukcji nośnej w obrębie tego elementu, szczególnie widoczne jest to od strony południowej w miejscu występowania łuku prezbiterium, należy po zdemontowaniu oszalowania dokonać dokładnego przeglądu ścian i zlokalizować przyczynę ich przemieszczenia.

Projektuje się demontaż istniejącego blaszanego pokrycia dachu kopuły .

Projektuje się usunięcie całości desek szalunkowych z olistowaniem oraz konstrukcji od łąt służącej do ich mocowania do ścian tamburu.

Do celów projektowych zakłada się, że konieczna będzie wymiana ok 10 m² brusów ścian tambura. W czasie tych prac konieczne może być również spionizowanie ścian przy użyciu siłowników hydraulicznych lub innych dostępnych metod.

Projektuje się wymianę wszystkich desek szalunkowych z olistowaniem, ozdobnego arkadowania pod dachem kopuły oraz drewnianego gzymsu. Elementy te należy wykonać z desek modrzewiowych.

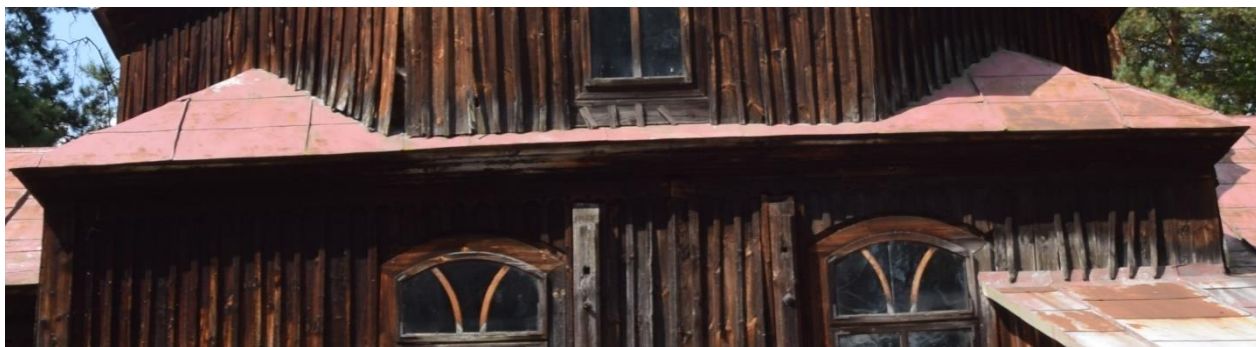
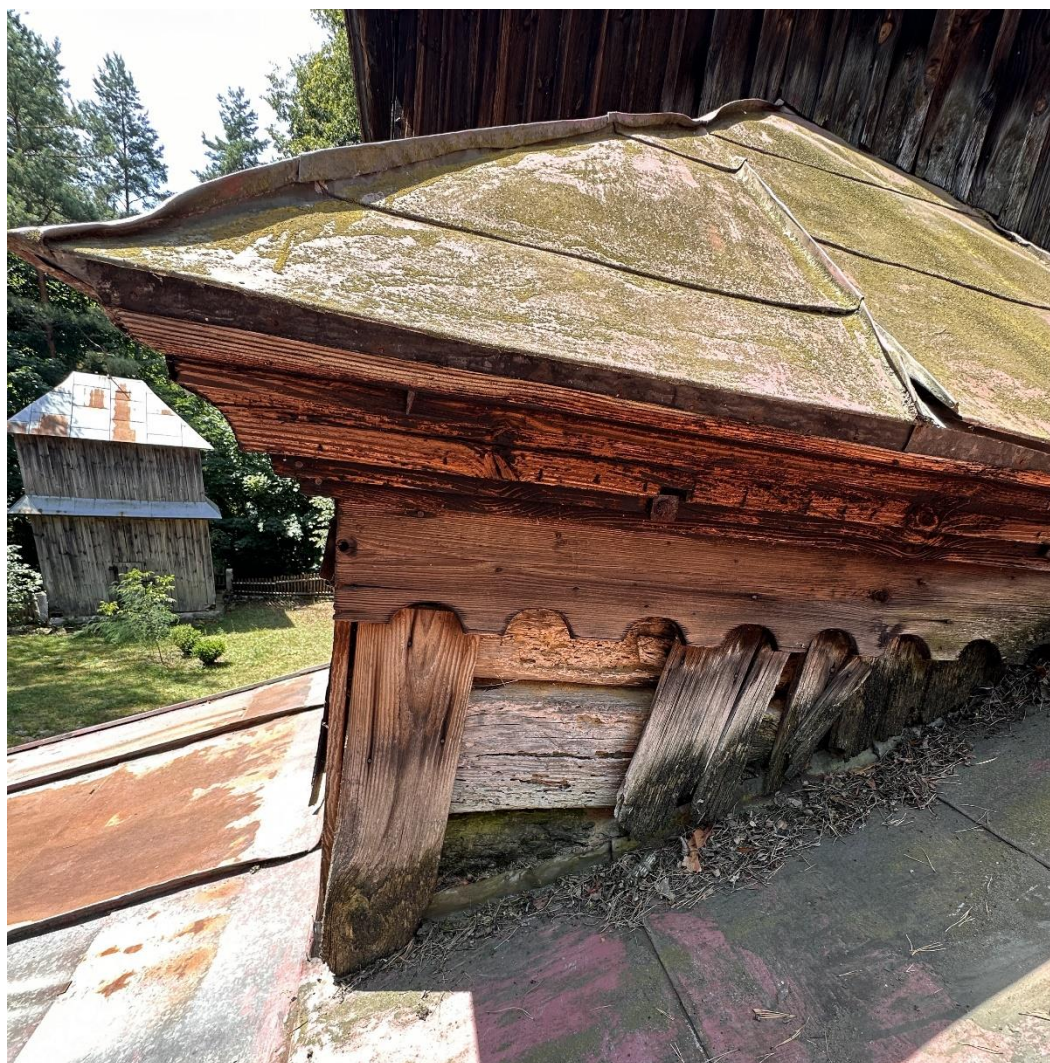
Fot. Zadaszenie nad pendentywami oraz ścianą nawy. Stan zachowania na 2024 r.

Fot. Zadaszenie nad pendentywem oraz ścianą nawy. Stan zachowania na 2024 r.

Projektuje się demontaż istniejącego blaszanego zadaszenia pendentywów nawy i zadaszenia ścian od strony północnej i południowej.

Projektuje się wymianę 100 % konstrukcji zadasznienia pendentyw.

Projektuje się wykonanie pełnego deskowania powierzchni zadasznienia pendentyw i ścian nawy z desek o grubości 2,5 cm.

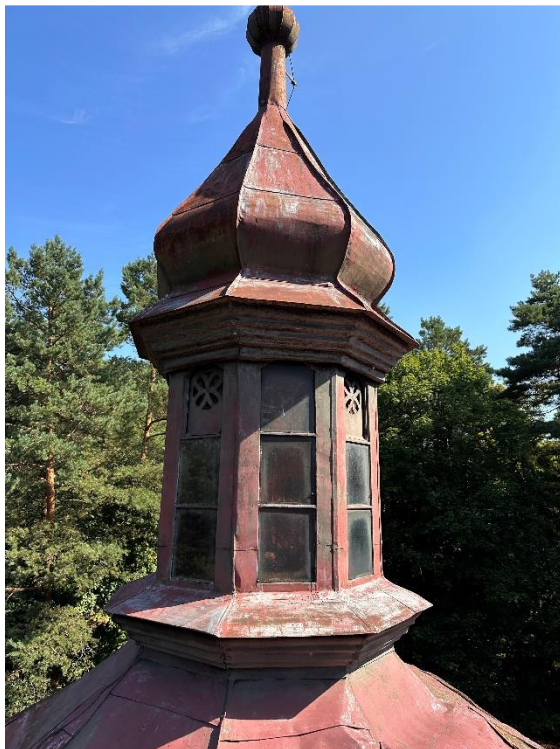
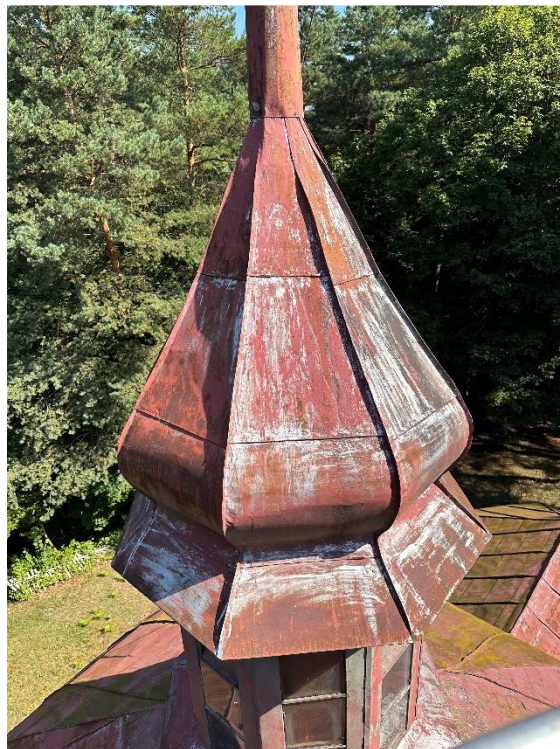
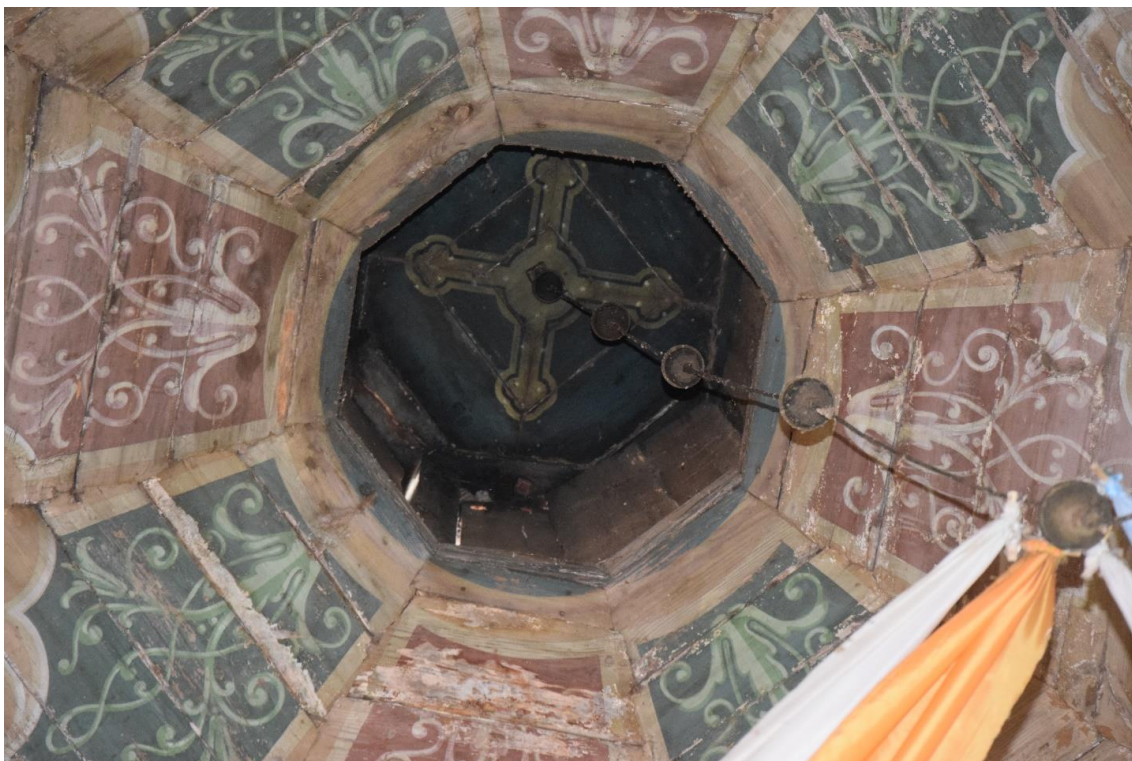
Fot. Latarnia, stan zachowania na 2024 r.

Fot. Latarnia – widok od wewnątrz. Stan zachowania na 2024 r.

W związku z widocznym osłabieniem posadowienia latarni projektuje się konieczność wymiany w 100% elementów konstrukcyjnych.

Po zdemontowaniu latarni należy wykonać jej gruntowny remont.

Do celów kosztorysowych zakłada się konieczność wymiany 50 % pozostałych drewnianych elementów latarni.

Projektuje się usunięcie desek którymi od wewnątrz zabito zaszkłone otwory w ściankach latarni.

Projektuje się wykonanie nowego, drewnianego króla na wzór obecnego.

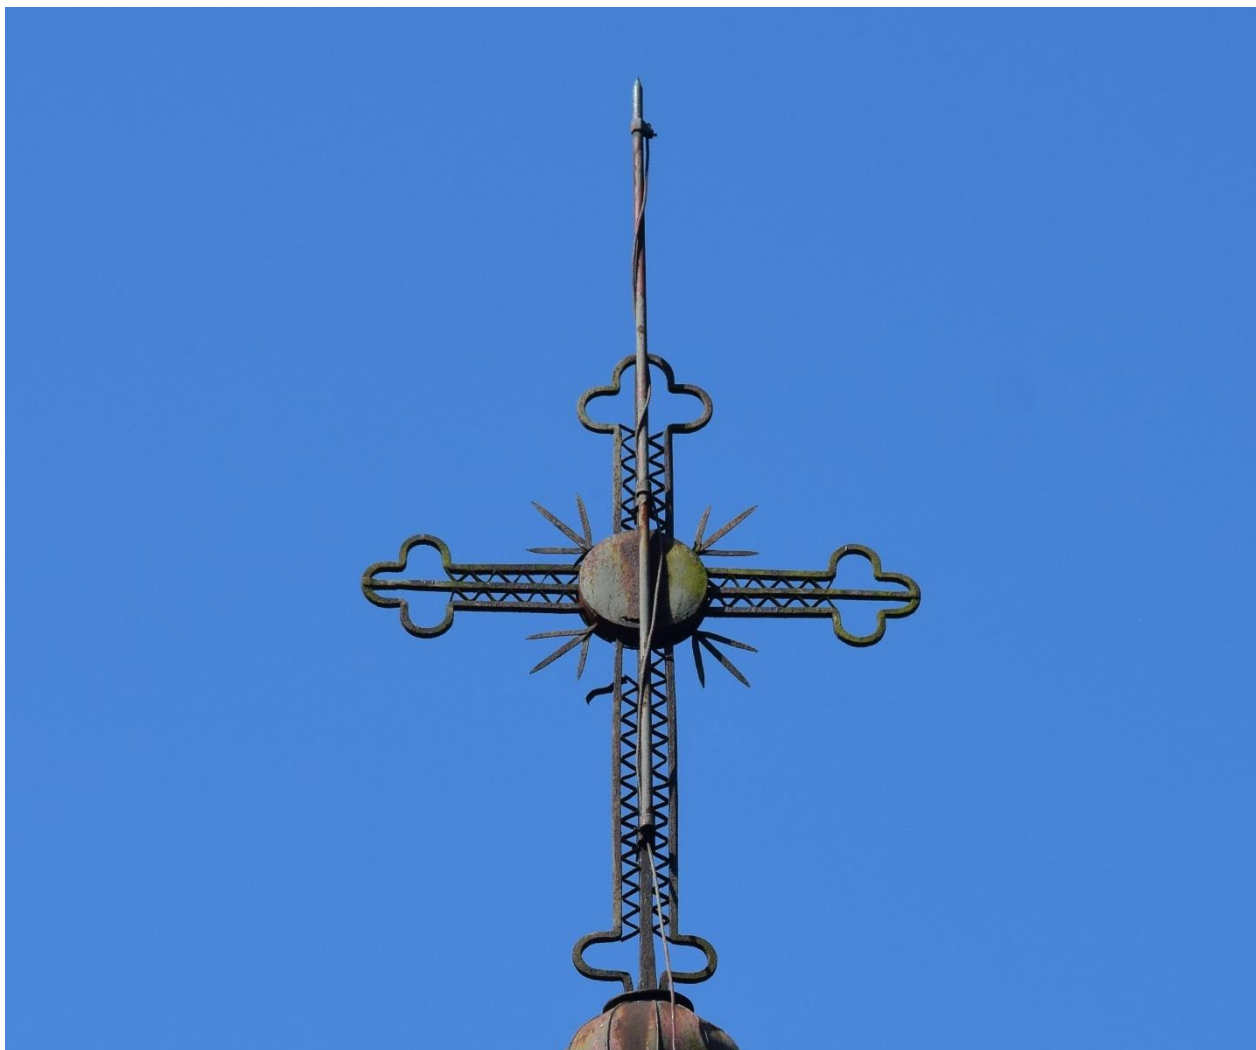
Fot. Zachowany krzyż wieńczący latarnię, stan zachowania na 2024 r.

1. Wykonanie dokumentacji fotograficznej obiektu przed rozpoczęciem prac konserwatorskich.
2. Demontaż krzyża w celu przeprowadzenia prac konserwatorskich.
3. Usunięcie luźnych zanieczyszczeń. - prace konserwatorskie należy rozpocząć od wstępnego oczyszczenia mechanicznego (przy pomocy miękkich pędzli) z kurzu oraz innych zabrudzeń, pozwoli to na ostateczną diagnozę stanu zachowania krzyży jak również identyfikację elementów wtórnych oraz ubytków pierwotnej konstrukcji.
4. Wyprowadzenie zniekształceń - zachowane elementy krzyża, należy przywrócić do pierwotnej formy, będącej podstawą do rekonstrukcji całości.
5. Usunięcie produktów korozji z elementów żelaznych - oczyszczenie z produktów korozji metodą mechaniczną oraz doczyszczenie strumieniowo ścierną do poziomu

6. Oczyszczenie elementów miedzianych - Elementy miedziane (pukle) oczyścić metodą chemiczną ze zwróceniem szczególnej uwagi na pierwotne wykończenie powierzchni (partię złocień). Ubytki warstwy pozłotniczej zrekonstruować metodą pierwotną (ustalenie po demontażu krzyża).

7. Rekonstrukcję brakujących elementów - należy wykonać rekonstrukcję brakujących elementów krzyży, w przypadku stwierdzenia ich braku (promienie, księżyce etc.) na podstawie analogii, z zachowaniem pierwotnej metody wykonania (metoda kowska), oraz wykonać montaż metodą historyczną.

8. Zabezpieczenie antykorozyjne elementów stalowych - należy zabezpieczyć antykorozyjnie konstrukcję stalową poprzez dwukrotne nałożenie preparatu o zawartości 96 % czystego cynku. Z kolei nałożyć warstwę zabezpieczającą w postaci kompatybilnej z preparatem antykorozyjnym farby w kolorze grafitowym (np. Lawigraf lub równoważną).
