UPROSZCZONA DOKUMENTACJA PROJEKTOWA

TEMAT:
**„Remont budynku biurowego (administracyjnego) Nadleśnictwa Myślenice w
zakresie malowania i odgrzybiania piwnicy oraz malowania wybranych
pomieszczeń biurowych”.**

ADRES OBIEKTU:
Myślenice ul. Szpitalna 13, 32-400 Myślenice

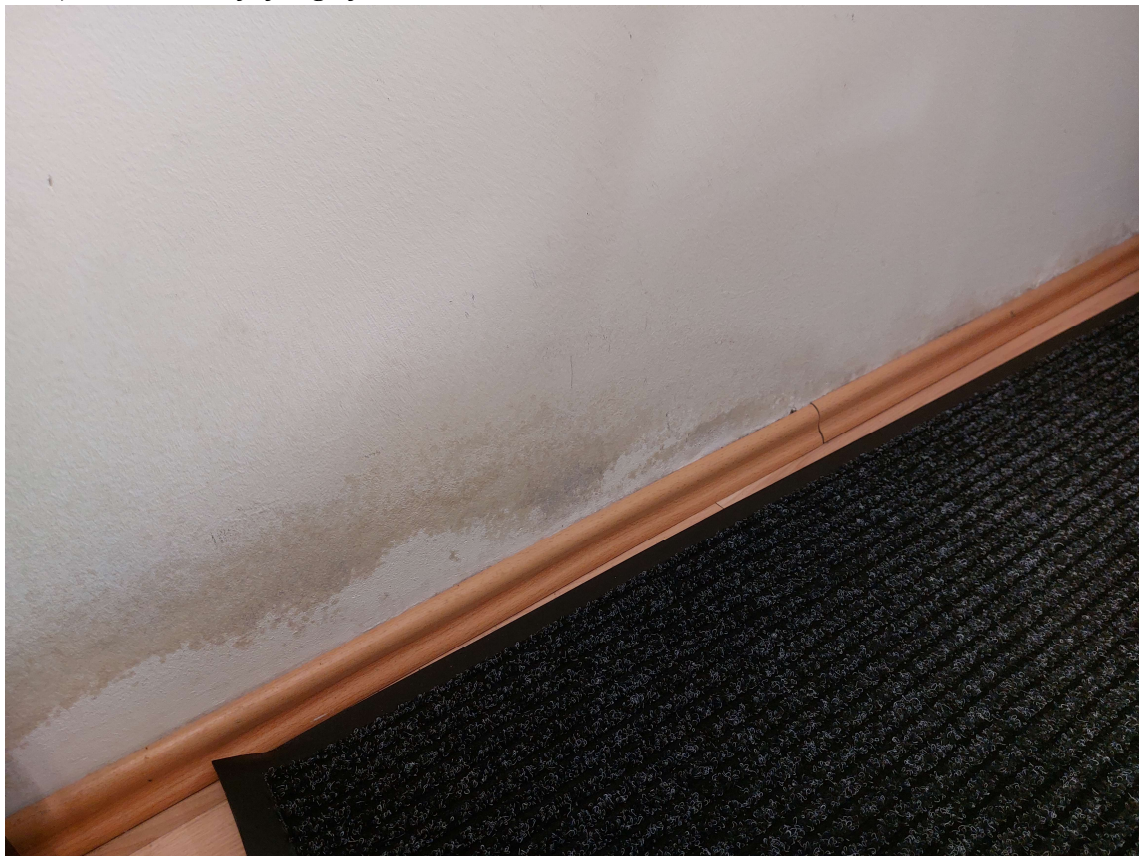
Zdjęcie przedstawia wykwit pleśni w pomieszczeniu biurowym na parterze (pok. Nr 3)

1. Zabezpieczenie pomieszczeń foliami i tekturami oraz zabezpieczenie wszystkich wyłączników światła, opraw oświetleniowych. Przenoszenie mebli w ramach jednego piętra.
2. Odkręcenie elementów drewnianych od ściany wraz z ponownym przykręceniem
3. Dwuwarstwowe malowanie środkiem przeciwgrzybicznym fragmentu jednej ściany w pomieszczeniu biurowym – środek do konsultacji z zamawiającym
4. Dwukrotne malowanie pomieszczenia biurowego farbami emulsyjnymi w kolorze jasno żółtym lub jasnozielonym
5. Sprzątanie pomieszczeń po wykonanych pracach

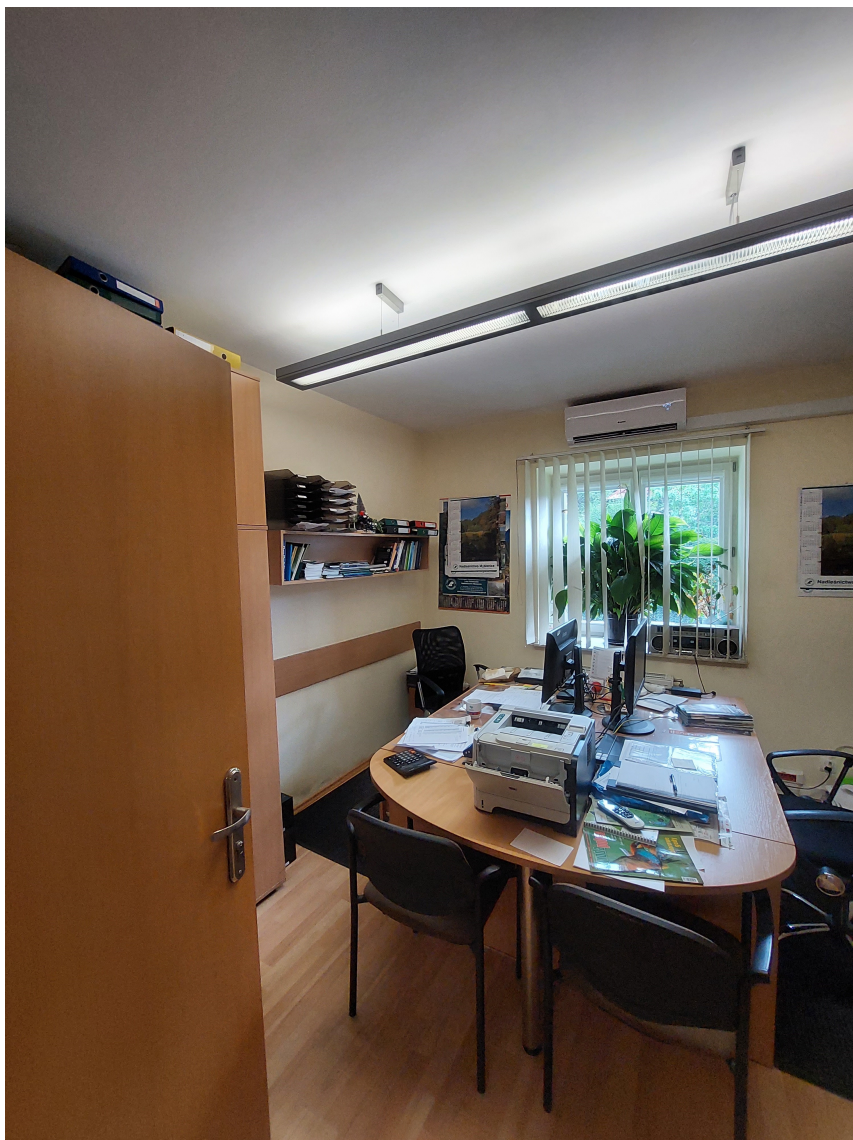
Zdjęcie przedstawia pomieszczenie biurowe nr 3 przeznaczone do malowania wraz z wyposażeniem

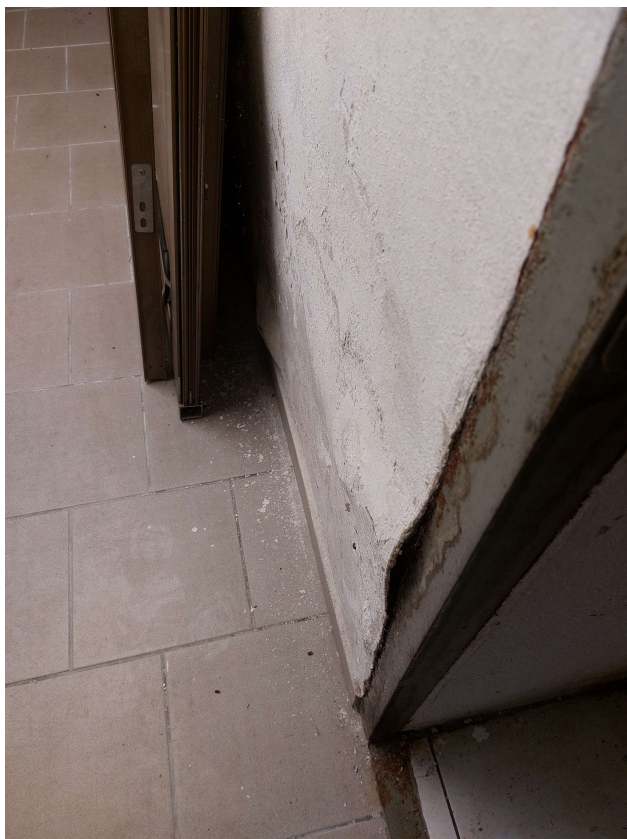
Zdjęcie przedstawia fragmenty odparzonego tynku w pomieszczeniu piwnicy

1. Zabezpieczenie pomieszczeń foliami i tekturami oraz zabezpieczenie wszystkich wyłączników światła, opraw oświetleniowych. Przenoszenie mebli w ramach jednego piętra.
2. Odbicie luźnych odparzonych tynków w pomieszczeniu piwnicy
3. Uzupełnienie tynków tynkiem cementowo wapiennym w pomieszczeniach piwnicy
4. Wykonanie izolacji ścian piwnicy w postaci środków do malowania pomieszczeń wewnętrznych narażonych na wilgoć typu „bloker wilgoci” lub innych dopuszczonych przez Zamawiającego.
5. Malowanie dwukrotne ścian w piwnicy w kolorze białym lub jasno żółtym farbą emulsyjną
6. Wywiezienie i utylizacja powstałego gruzu
7. Sprzątanie pomieszczeń po wykonanych pracach

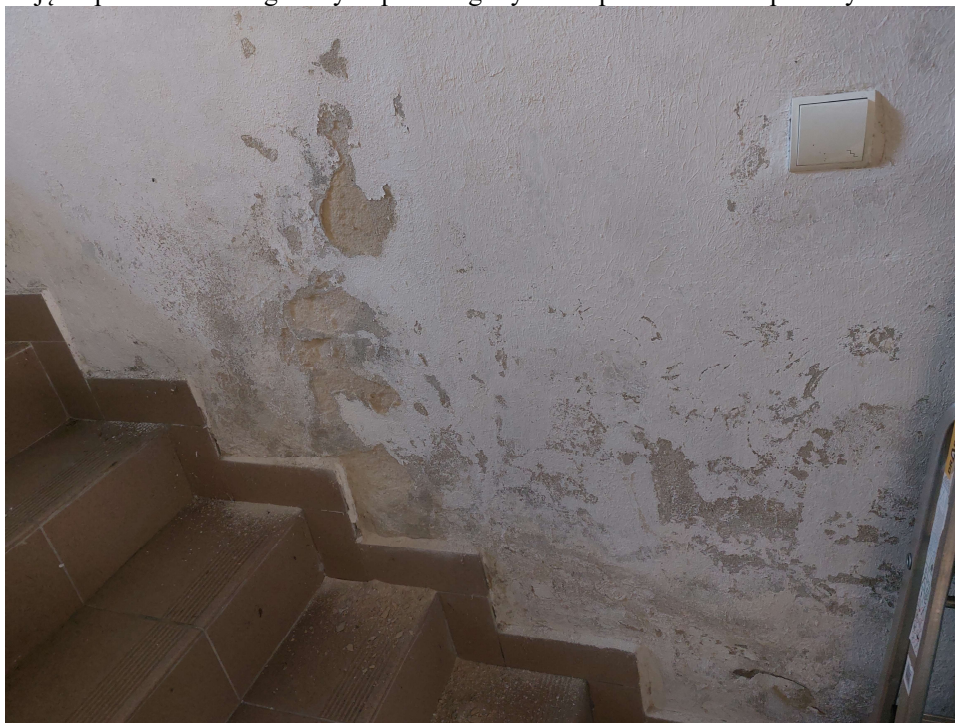
Zdjęcie przedstawia fragmenty odparzonego tynku w pomieszczeniu piwnicy
