Zał.nr
5.2

Lubo
ul. Magazynowa
dz. nr geod. 7/2

Rozbudowa budynku socjalno-gara owego

Przekrój geotechniczny II-II

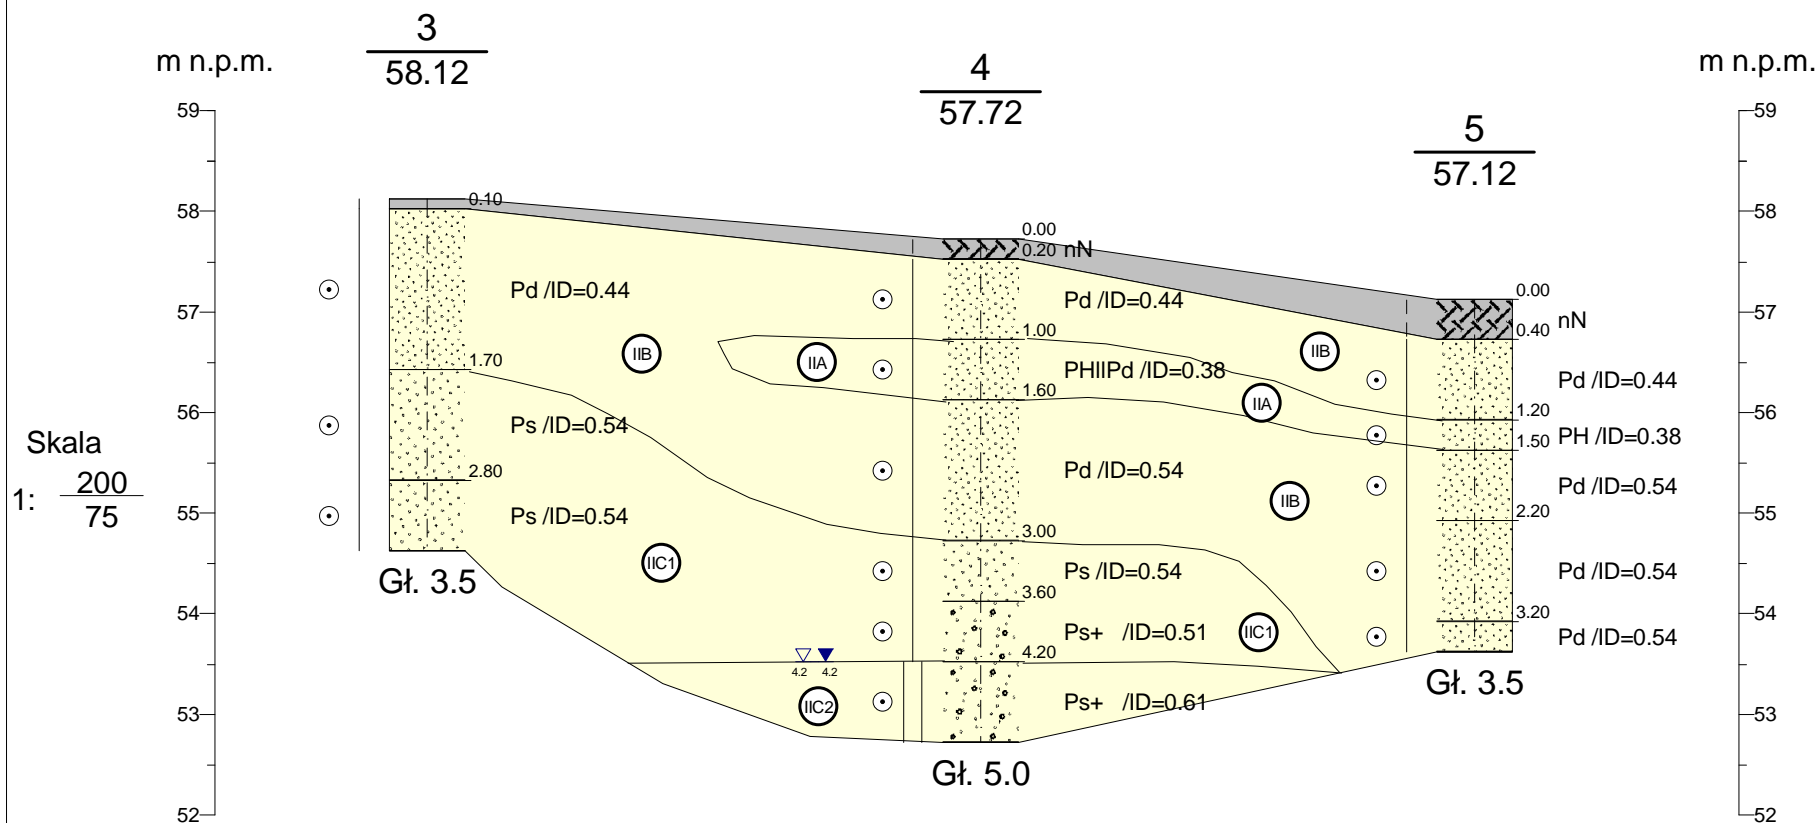
Skala
1: $\frac{200}{75}$
