## **EKSPERTYZA BUDOWLANA**

Przedmiotem ekspertyzy jest parterowy budynek położony na działce nr ewid.11/29 obręb ewidencyjny :Moskorzew.

Określenie stanu technicznego budynku położonego na działce nr 11/29 w Moskorzewie

Budynek niemieszkalny funkcjonujący pod nazwą „Murowaniec” wpisany do rejestru zabytków nieruchomych Województwa Świętokrzyskiego pod nr 659A stanowiący część dawnego zespołu dworskiego .

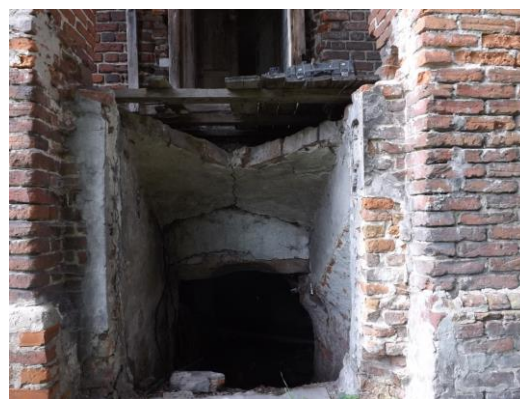
Wejście na parter obok wejście do piwnicy.

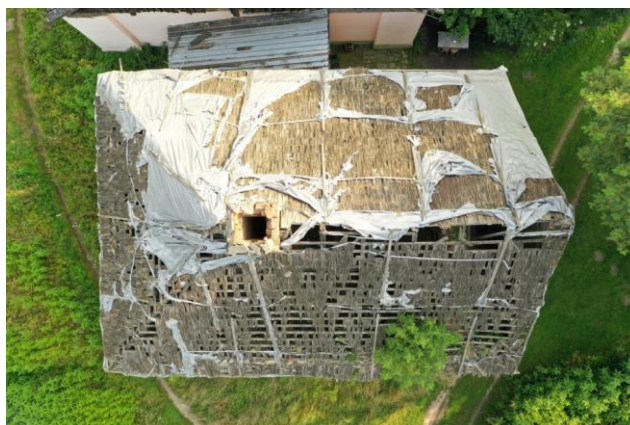
Słupki wiązarów pełnych oparto na belkach ,podwalinach , rozpiętych między ścianami podłużnymi przenoszącymi obciążenia dachu bezpośrednio na ściany nośne budynku. Brak mieczy w jednym wiązarze. Krokwie w dolnej części oparte na murłacie końcówki zgnite. Połączenia płatwi i murłat na nakładkę prostą krokwie z murłatą na zacios prosty połączenie murłaty z murem za pomocą kotwi stalowych.

Pokrycie dachu stanowi gonty drewniane ułożone na łątach. Braki na połaci południowo-zachodniej 60% Dach trójspadowy. Trzecia połac utworzona od strony północno-zachodniej.

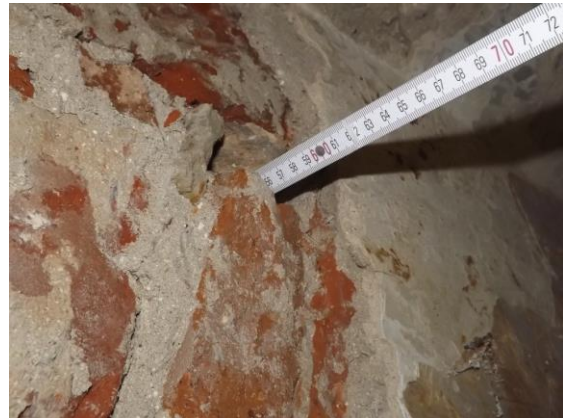
Gł .spoin poziomych na płaszczyźnie grzbietowej sklepienia.
