EKSPERTYZA STANU TECHNICZNEGO

komina ceramicznego H = 62 m Pieca obrotowego (nr 4)

Nr E/CO.O-K62/19

Lokalizacja obiektu: **Cementownia „Odra” S.A.**

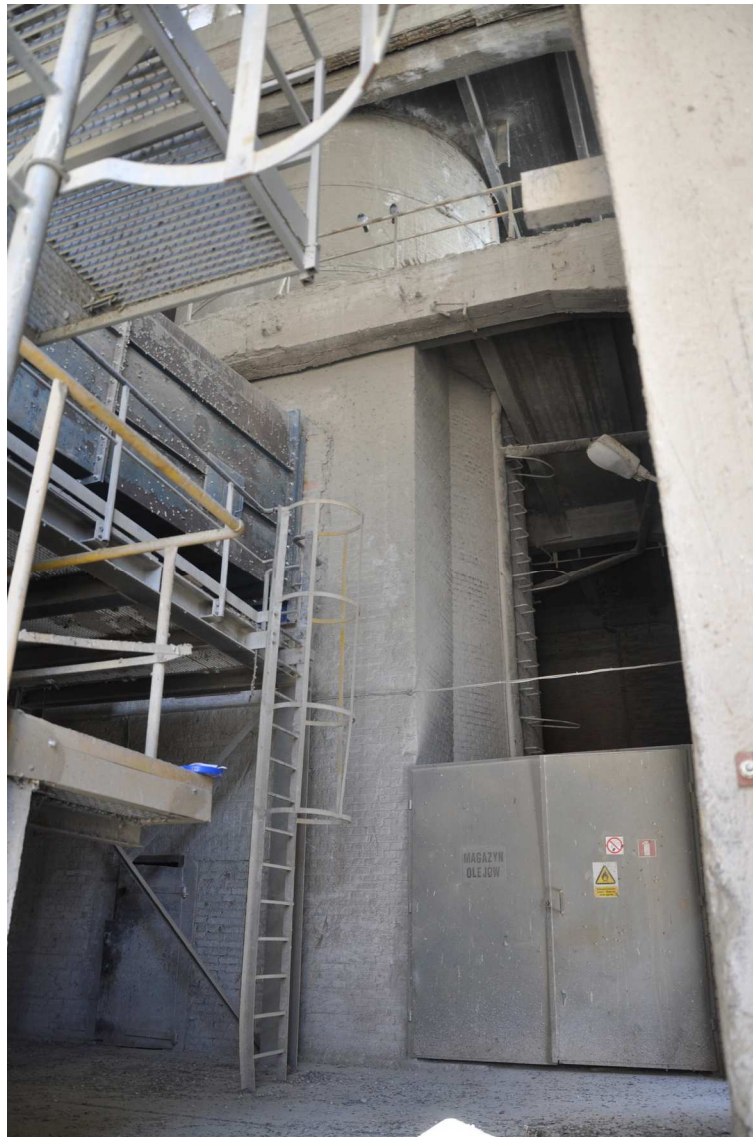
Fot. 7. Podstawa komina

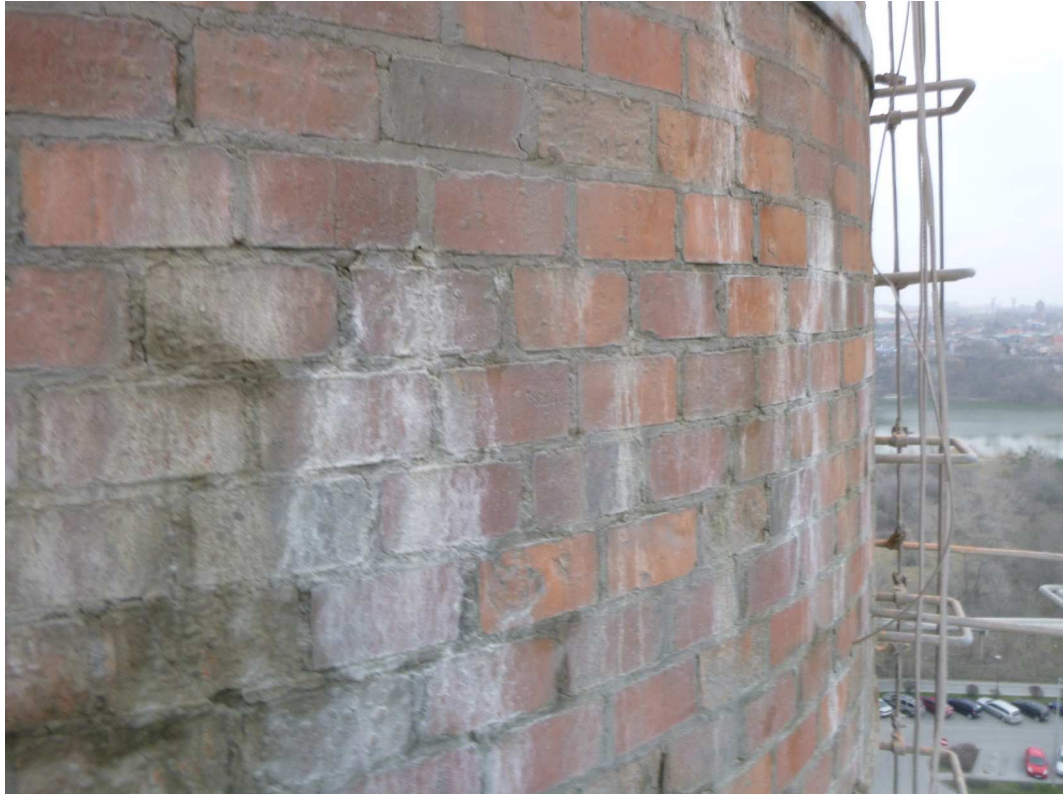
Fot. 25. Wycieki i ich efekty

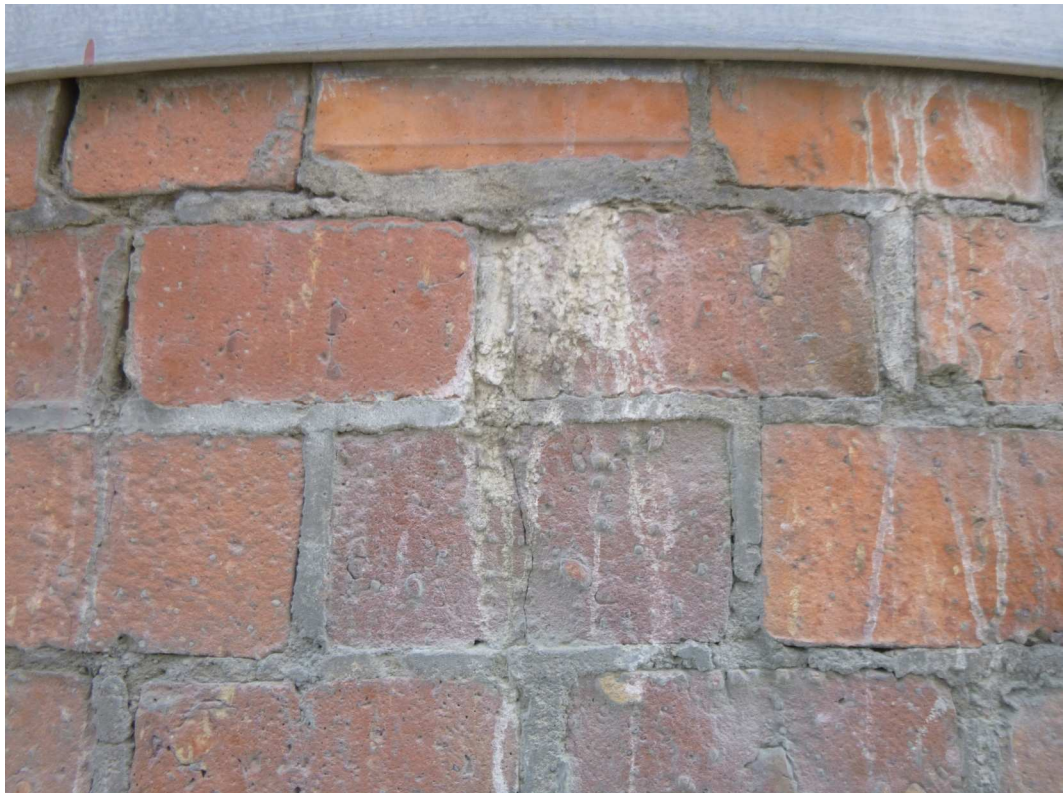
Fot. 26. J.w.

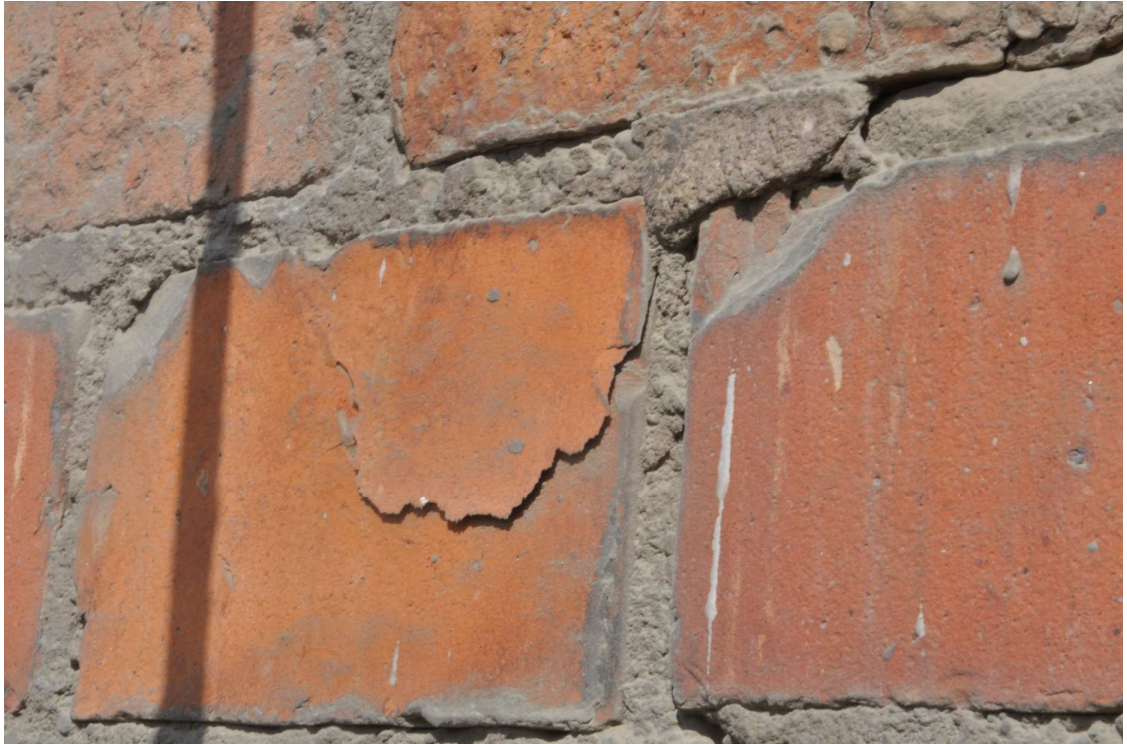
Fot. 33. Odpryski i odspojenia lic cegieł

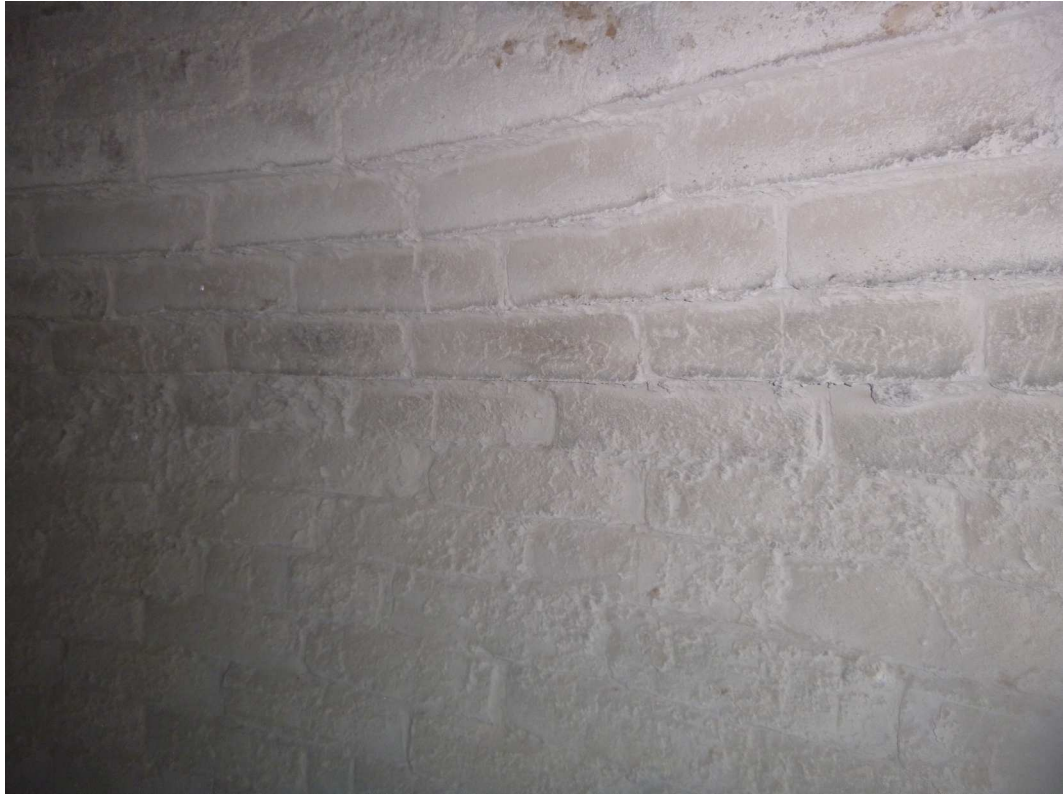
Fot. 51. Wykładzina na poz. +41 m - bez większych uwag

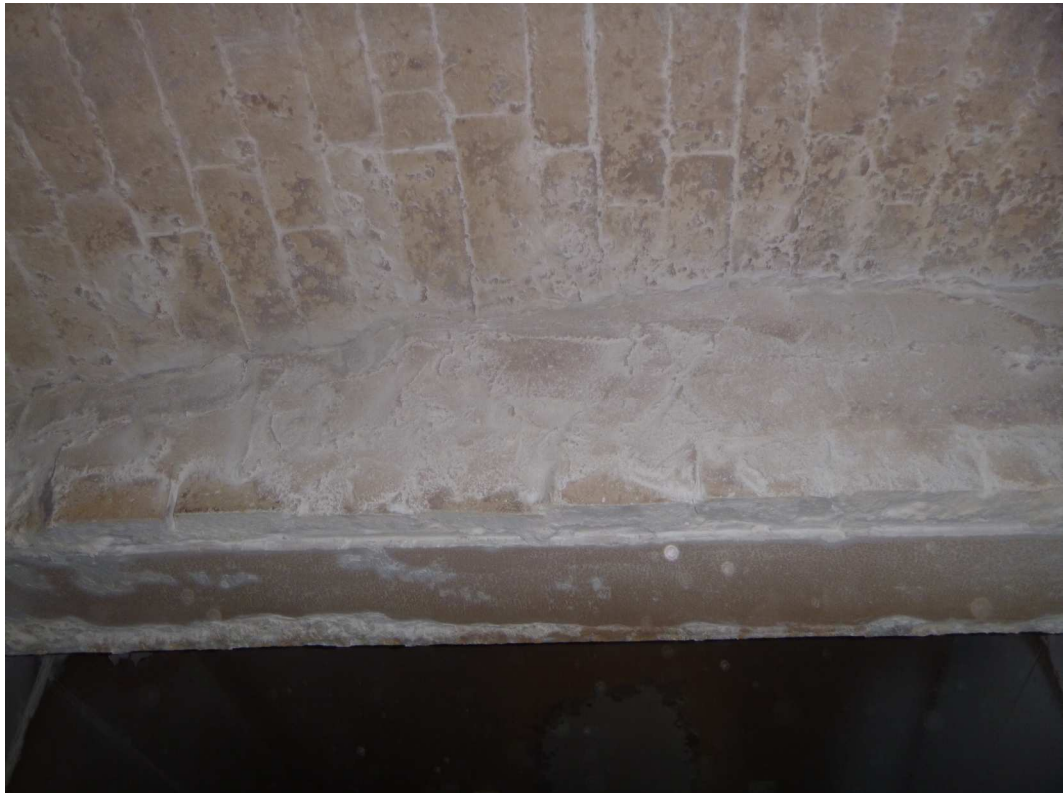
Fot. 62. Nadproże - bez uwag
