INWENTARYZACJA

Cerkiew pw. Św. Paraskewy w Łówczy zajmuje cypel rozległego wzniesienia, którego południowy i wschodni bok opada stromo do wąwozu przez który płynie potok Łówcza.

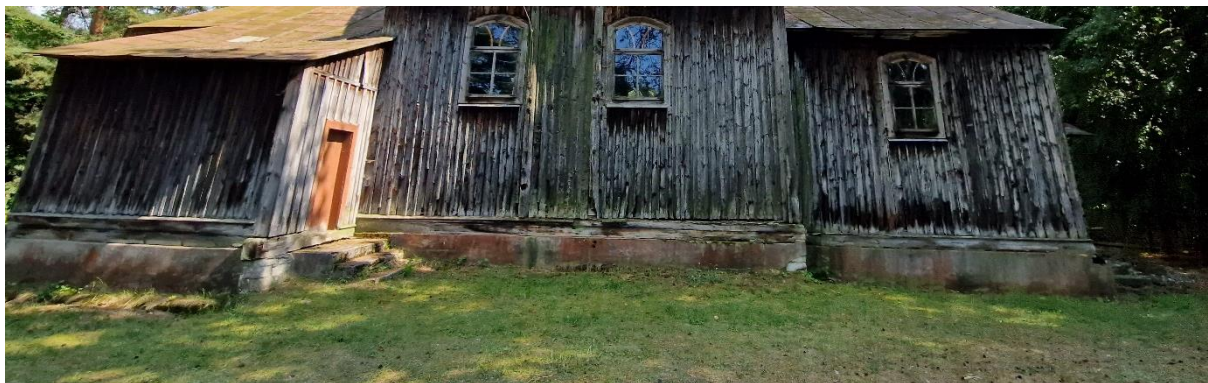
- zawilgocenie muru i wyprawy tynkarskiej ze względu na brak izolacji przeciwwilgociowej,
- odspojenia i odpadanie wyprawy cementowej,
- lokalne zarysowania ścian murowych,
- osłabienie i braki spoinowania muru kamiennego,
- rozluźnienie struktury muru,
- porost materiałem biologicznym.

Fot. fundament cerkwi strona północna, stan zachowania na 2024 r.

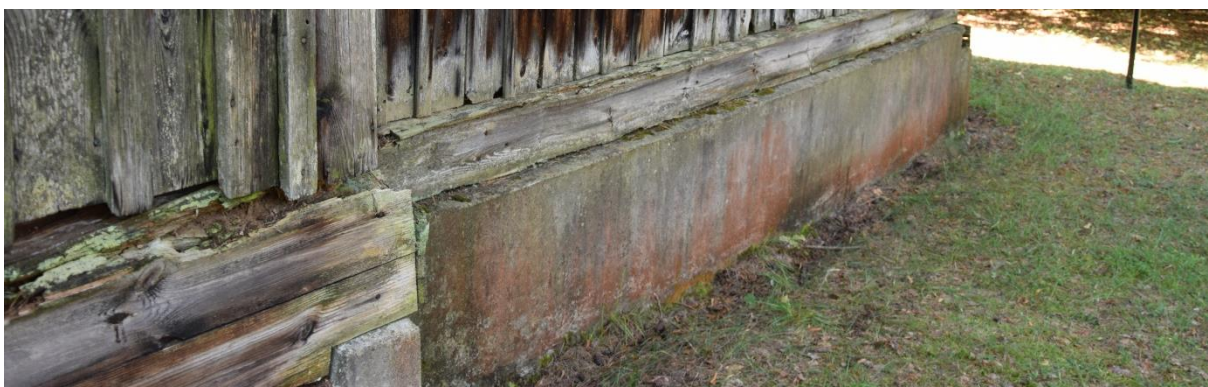
Fot. fundament cerkwi strona północna, stan zachowania na 2024 r.

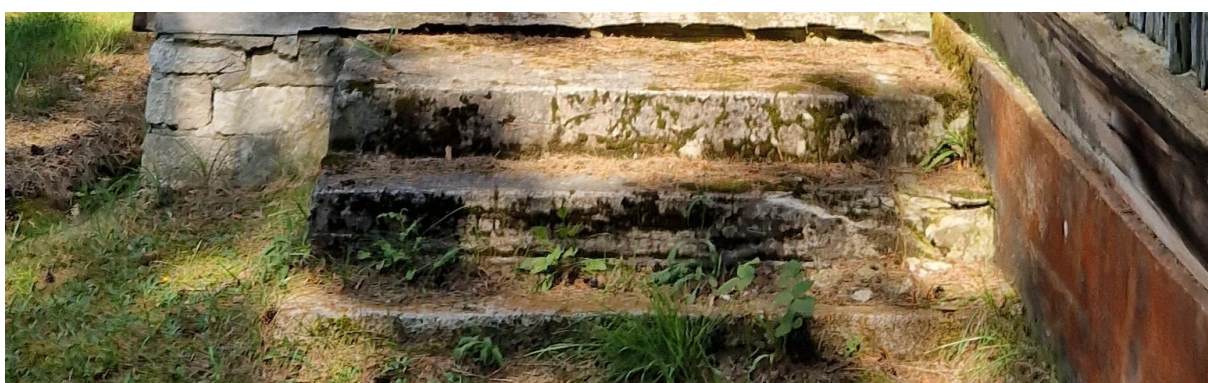
Fot. Schody do zakrystii strona północna, stan zachowania na 2024 r.

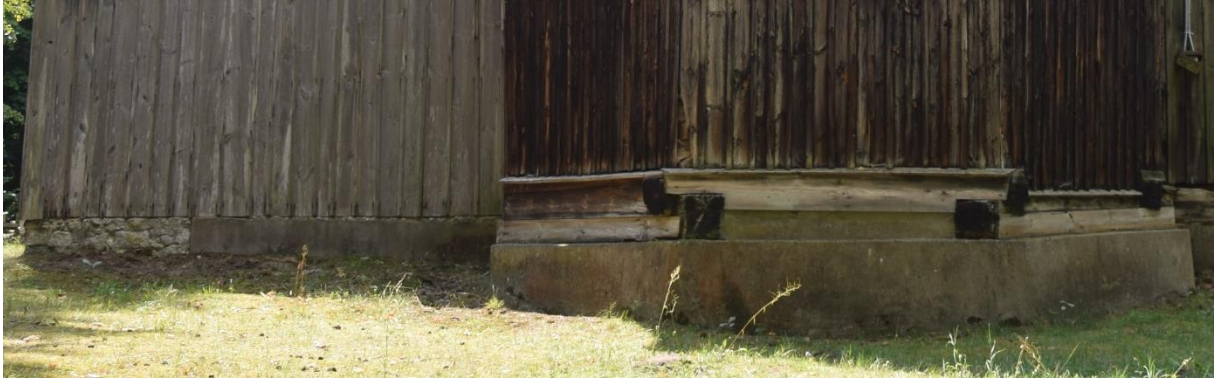
Fot. fundament cerkwi strona południowa, stan zachowania na 2024 r.

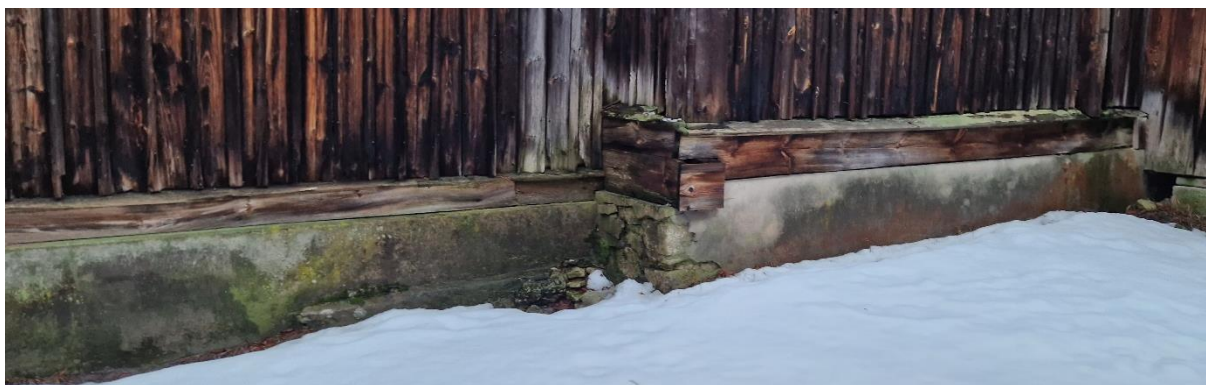
Fot. Fundament cerkwi strona południowa, stan zachowania na 2024 r.

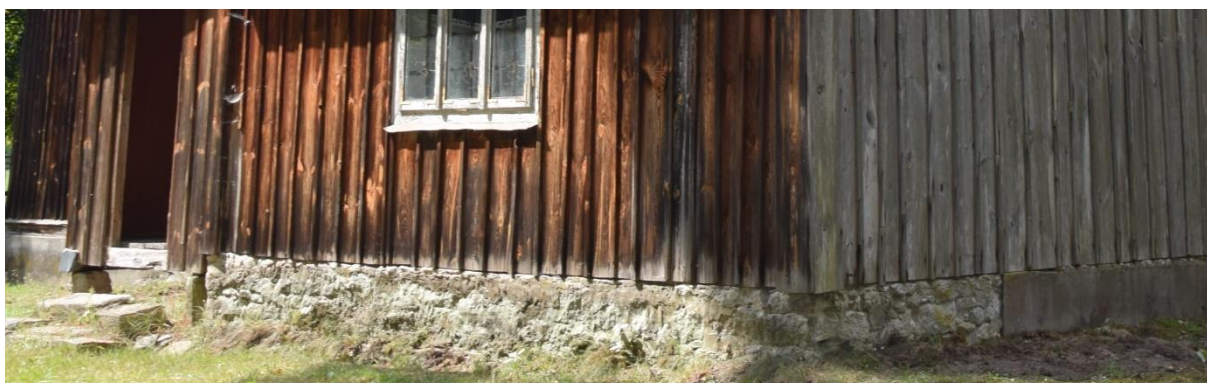
Fot. Fundament zakrystii południowej, stan zachowania na 2024 r.

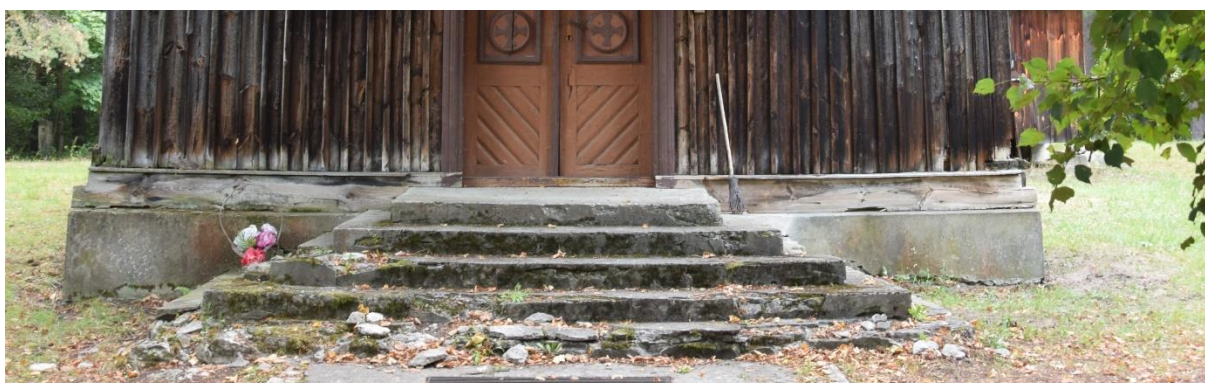
Fot. Fundament wraz ze schodami od strony zachodniej, stan zachowania na 2024 r.

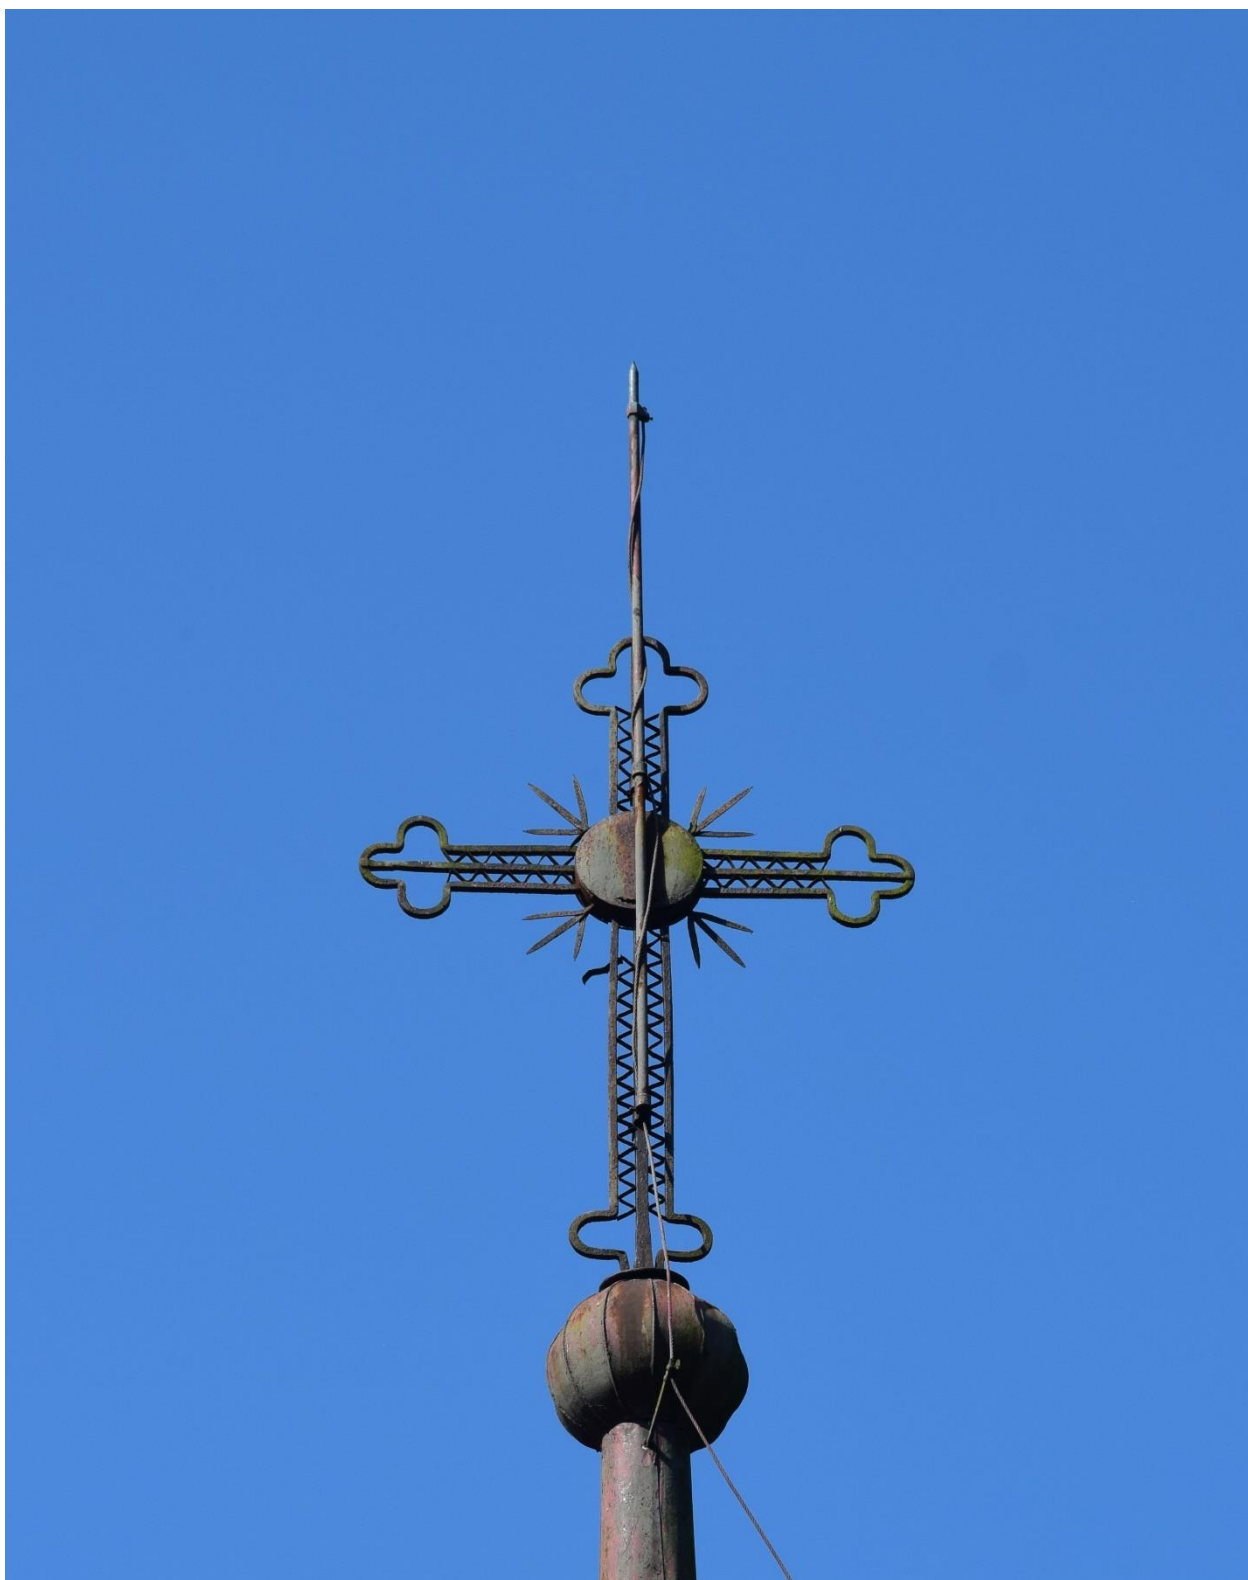
Fot. Metalowy krzyż na kopule, stan zachowania na 2024 r.

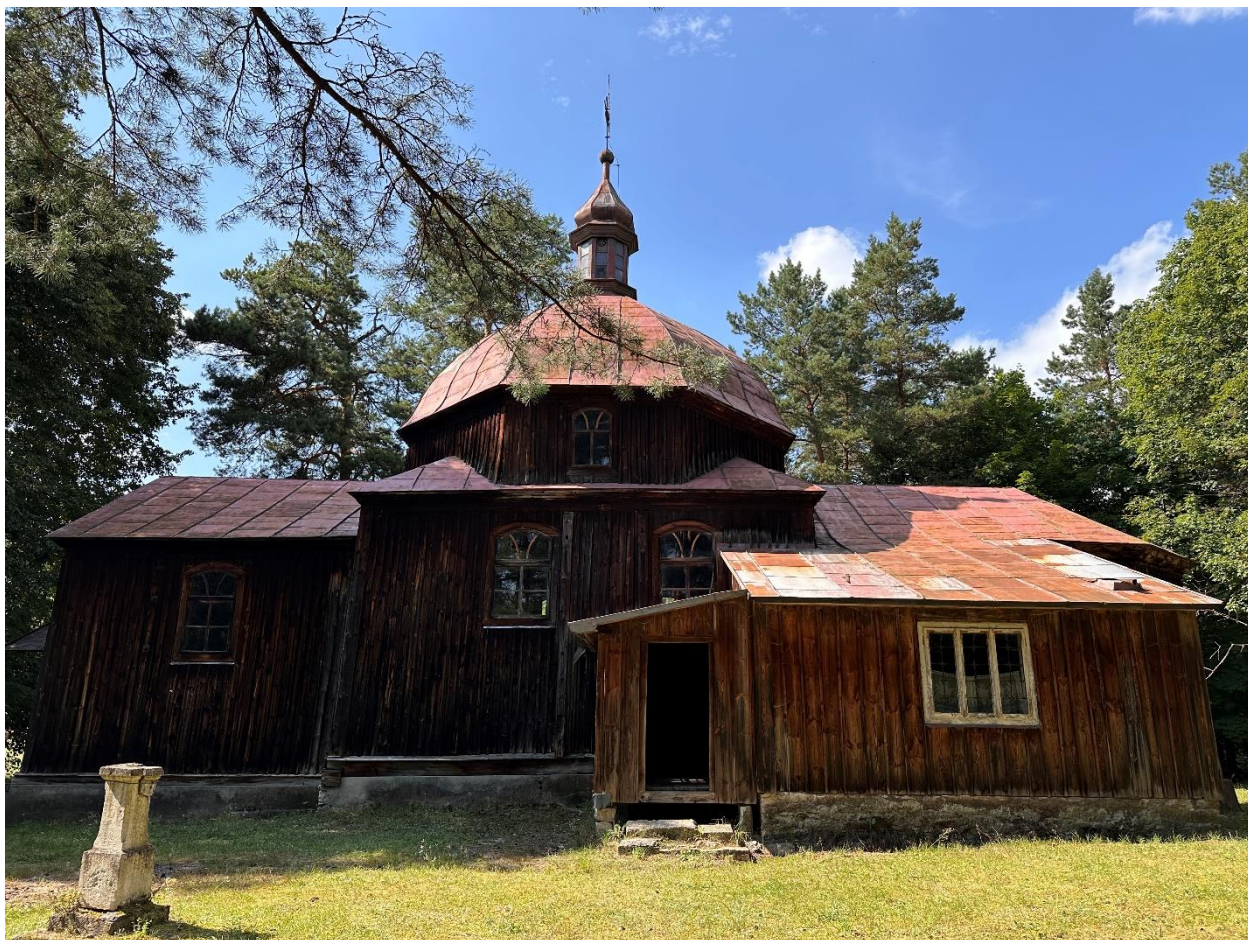
Ściany, szczyt dachu babinica oraz tambur kopuły oszalowane są pionowo deskami z olistowaniem i arkadkowaniem, natomiast ściany nawy, babinica oraz tambur kopuły zwieńczone profilowanymi gzymsami. Konstrukcja zrębowa ścian bardzo mocno uszkodzona jest przez żerowanie owadów, szalunek zewnętrzny maskuje zły stan ścian, jednak miejscowo gdzie jest jego brak można zaobserwować bardzo rozwiniętą korozję biologiczną w postaci żerowania owadów jak również butwienie drewna. W dolnej części ścian przy podwalinie oraz w górnej części przy dachu uszkodzenie drewna powodowane jest również przez negatywne działanie wilgoci, przez napływ wód opadowych i przenikanie wilgoci z zasp śnieżnych. Ściany od środka budynku są pomalowane jednak przez ubytki w powłoce malarskiej można zaobserwować bardzo rozwiniętą korozję drewna wynikłą przez żerowanie owadów. Ściany tamburu uległy przemieszczeniu pionowemu oraz wychyleniu od pionu, co świadczy o osłabieniu konstrukcji nośnej w obrębie tego elementu, szczególnie widoczne jest to od strony południowej w miejscu występowania łuku prezbiterium. Deskowanie zewnętrzne znacznie uszkodzone przez butwienie drewna, żerowanie owadów występują na tych elementach liczne ubytki w materiale, zniekształcenia oraz oderwania od bali ścian.

Fot. Widok ogólny strona południowa, stan zachowania na 2024 r.

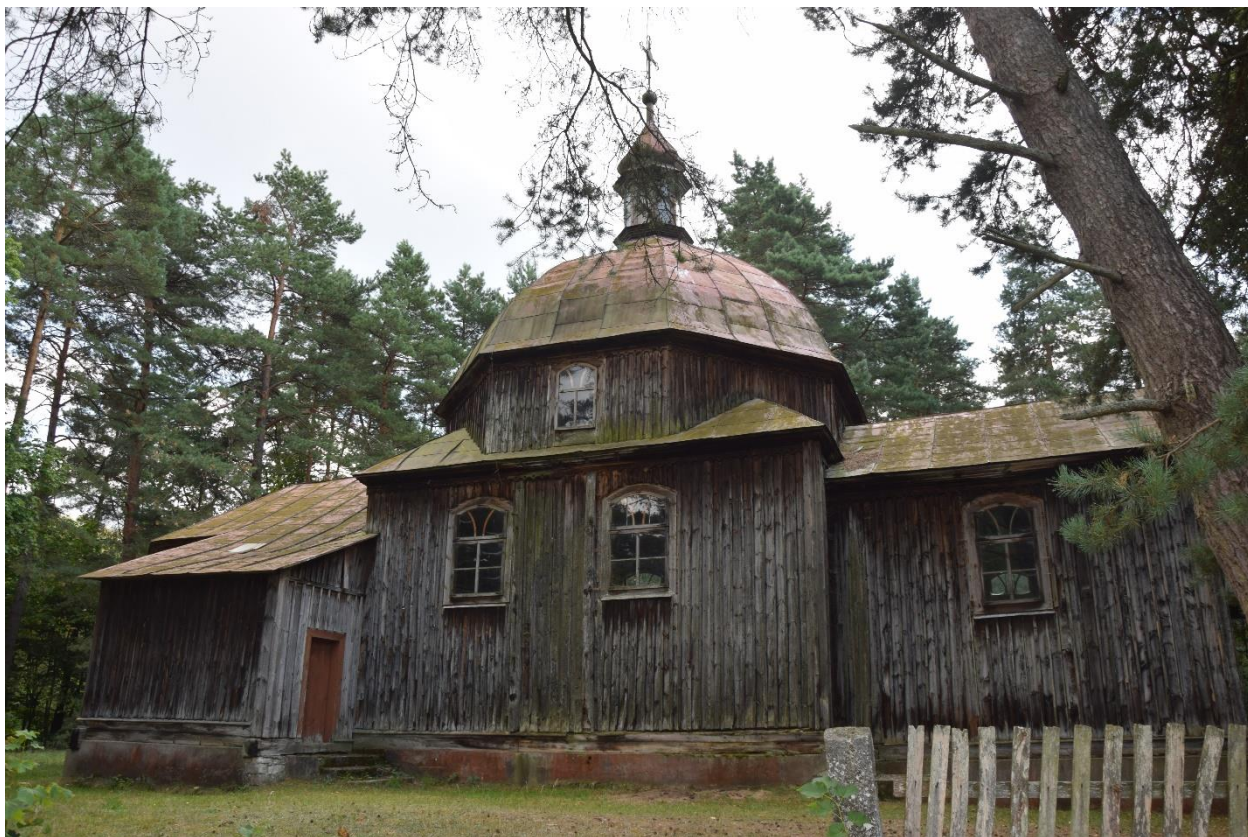
Fot. Widok ogólny strona północna, stan zachowania na 2024 r.

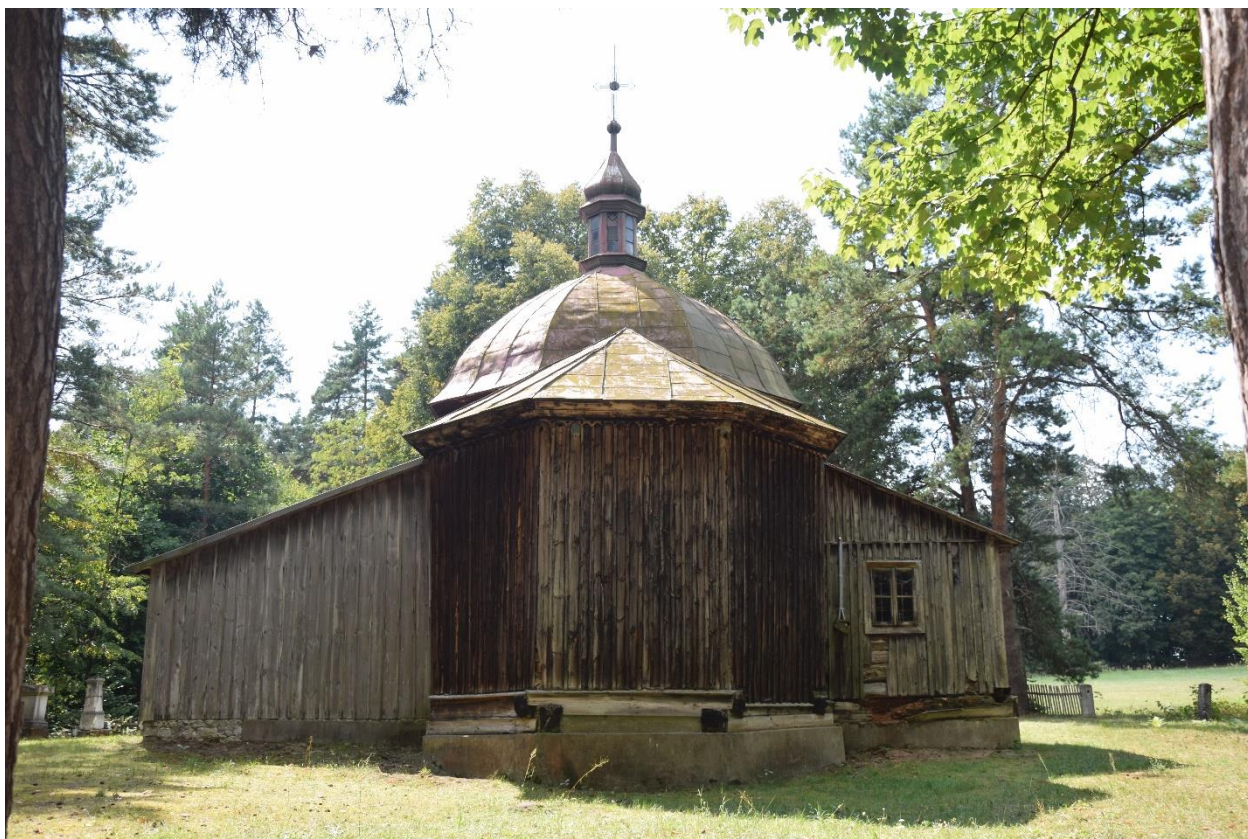
Fot. Widok ogólny strona wschodnia, stan zachowania na 2024 r.

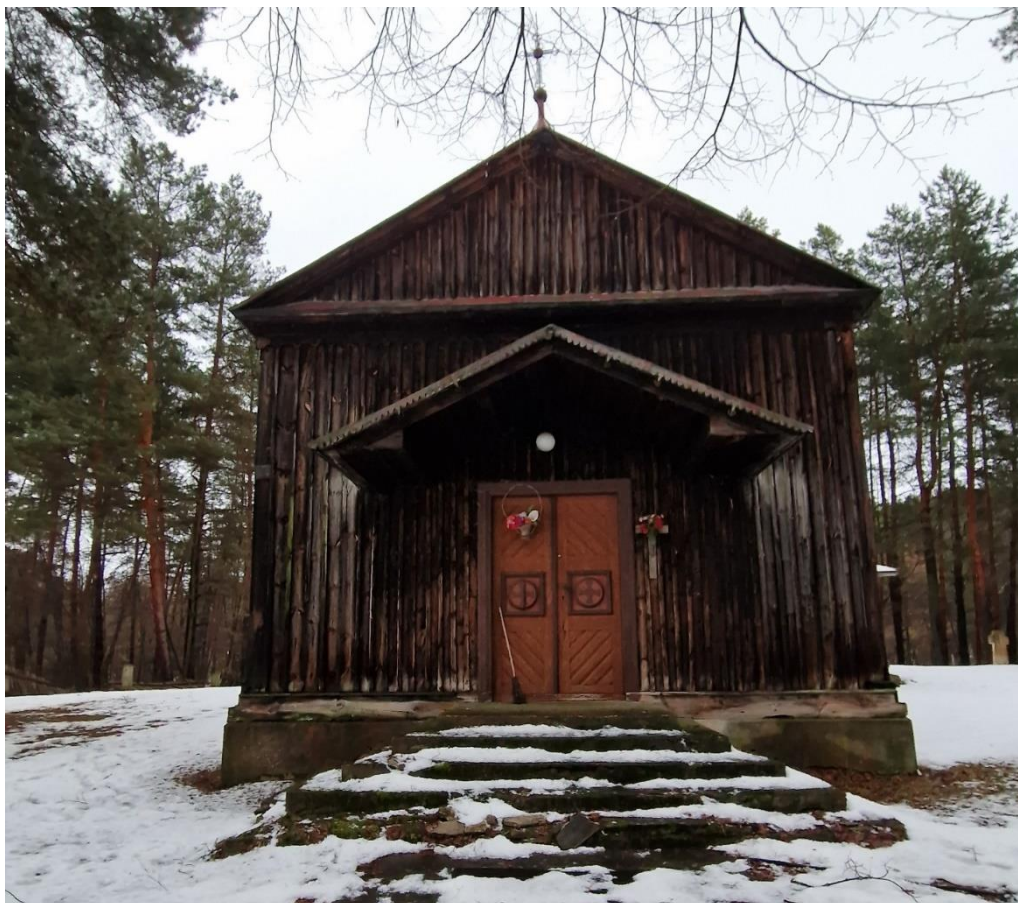
Fot. Widok ogólny strona zachodnia, stan zachowania na 2024 r.

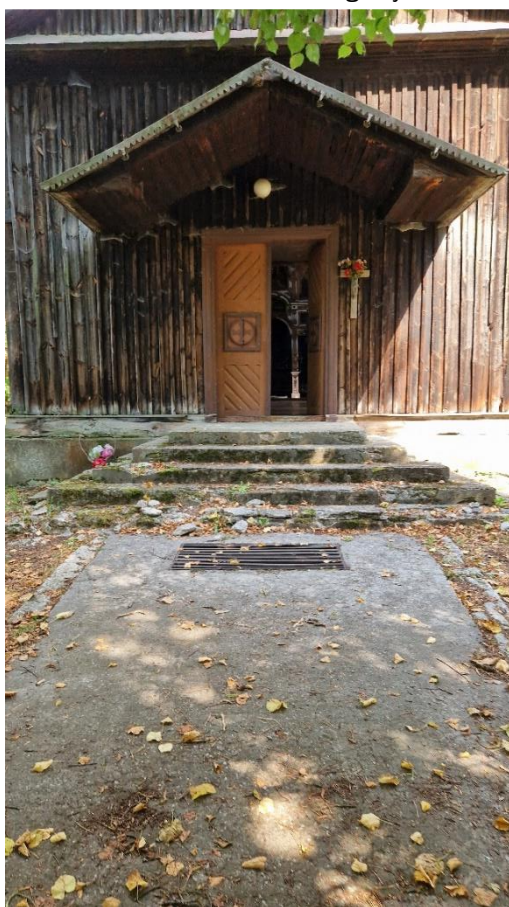
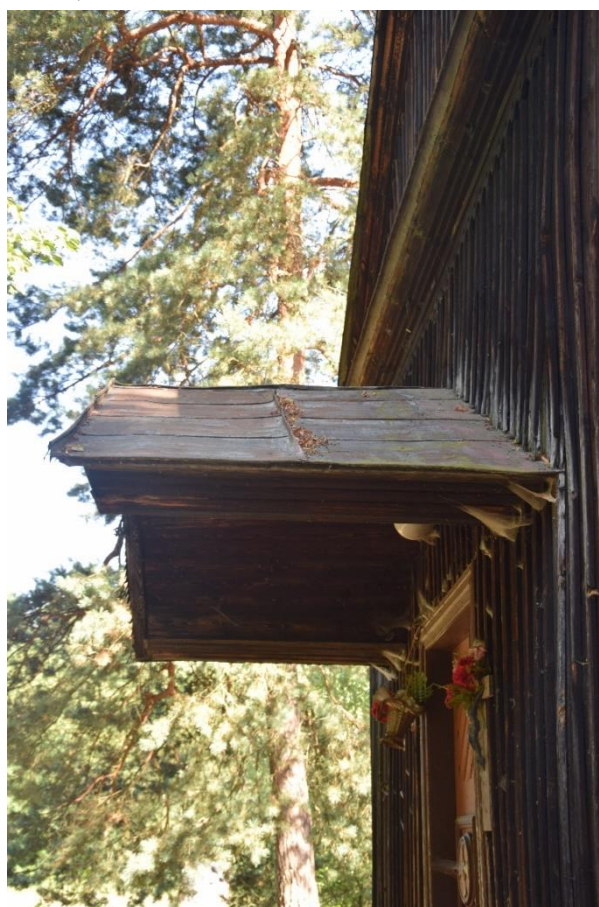
Fot. Zadaszenie nad wejściem głównym do budynku. Stan zachowania na 2024 r.

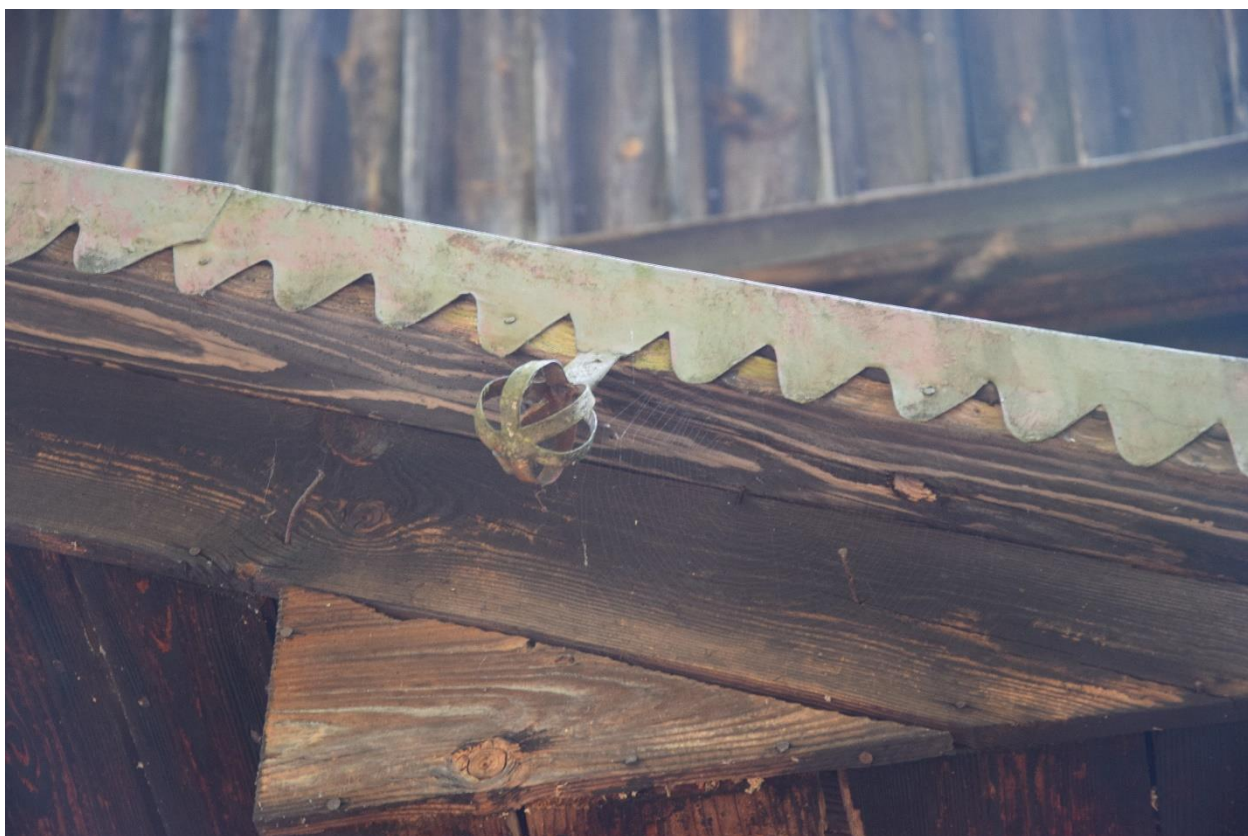
Fot. Ozdobne blaszane okucia zadaszania nad wejściem głównym do budynku. Stan zachowania na 2024 r.

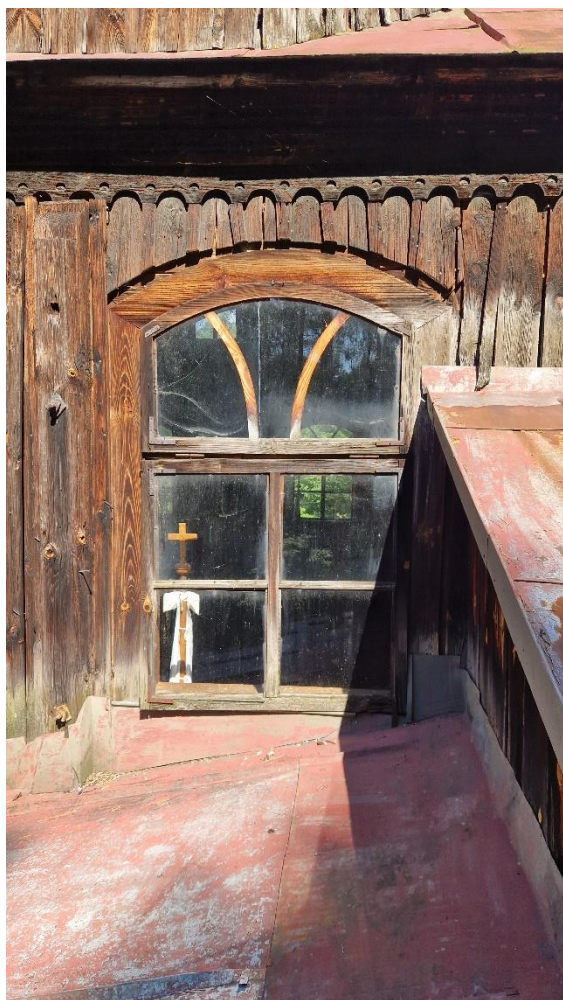
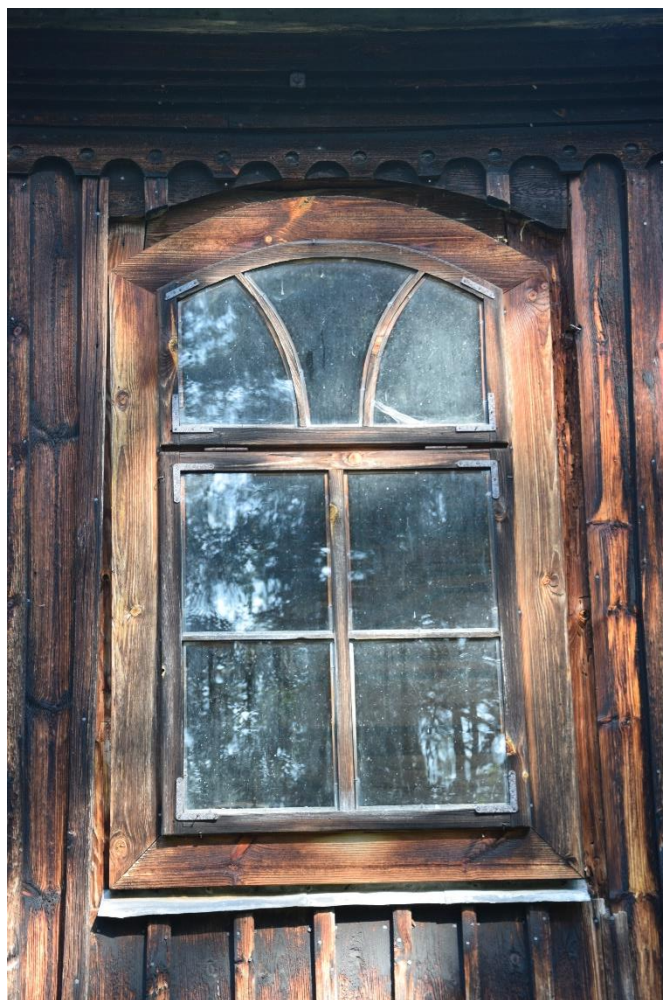
Fot. Okna nawy głównej. Stan zachowania na 2024 r.

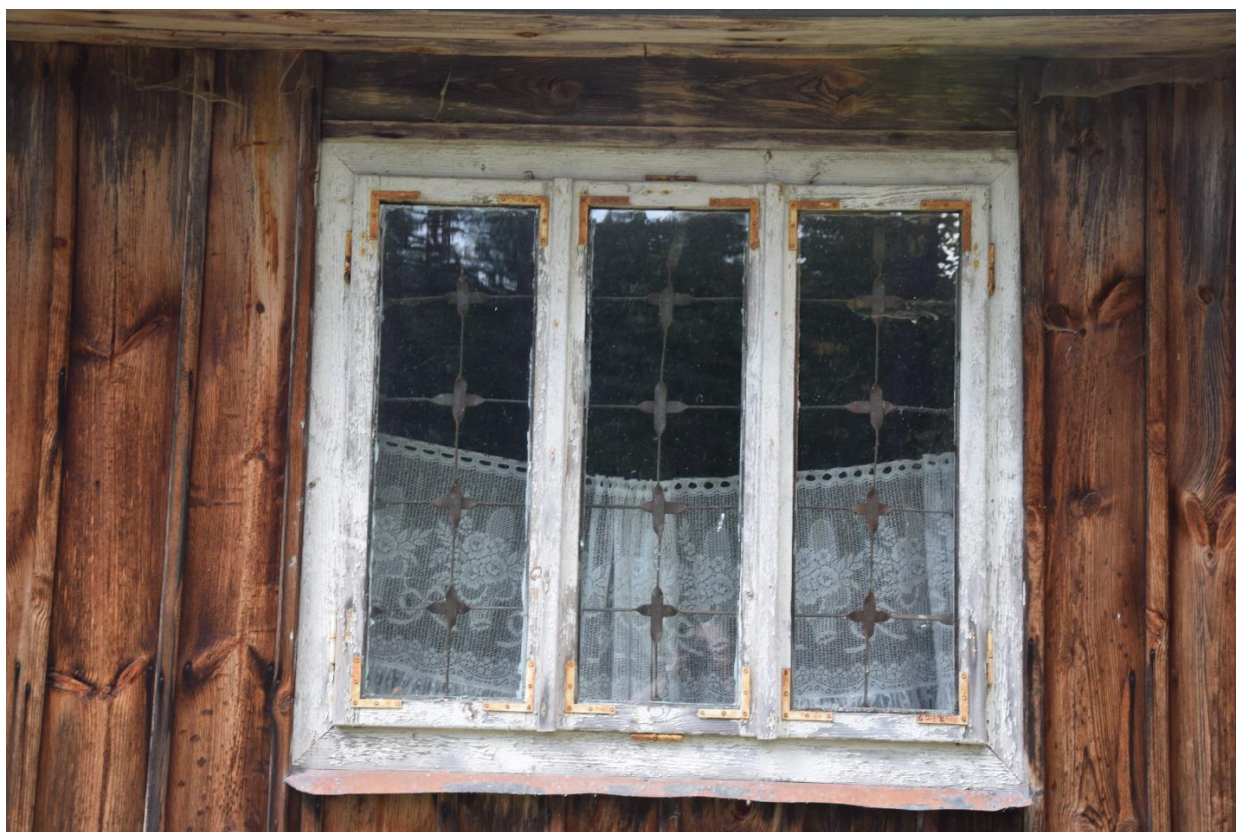
Fot. Okno salki katechetycznej. Stan zachowania 2024 r.

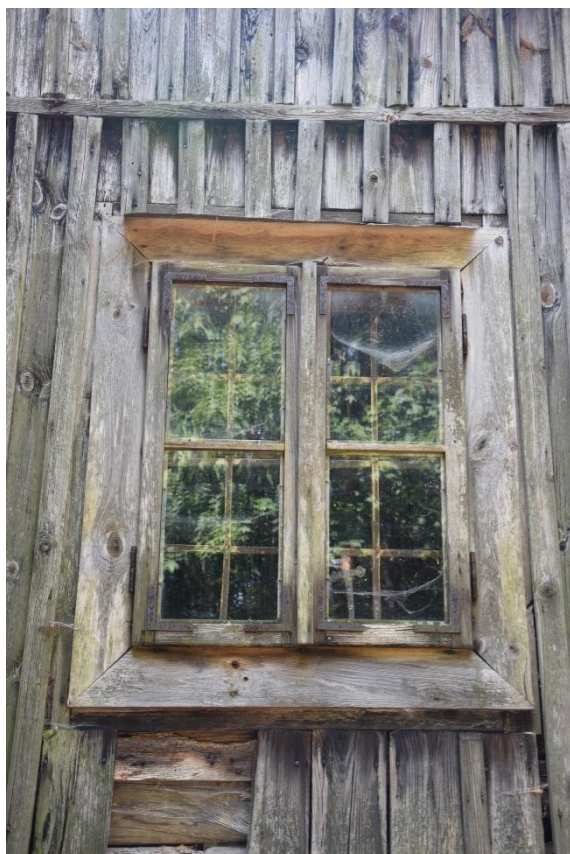
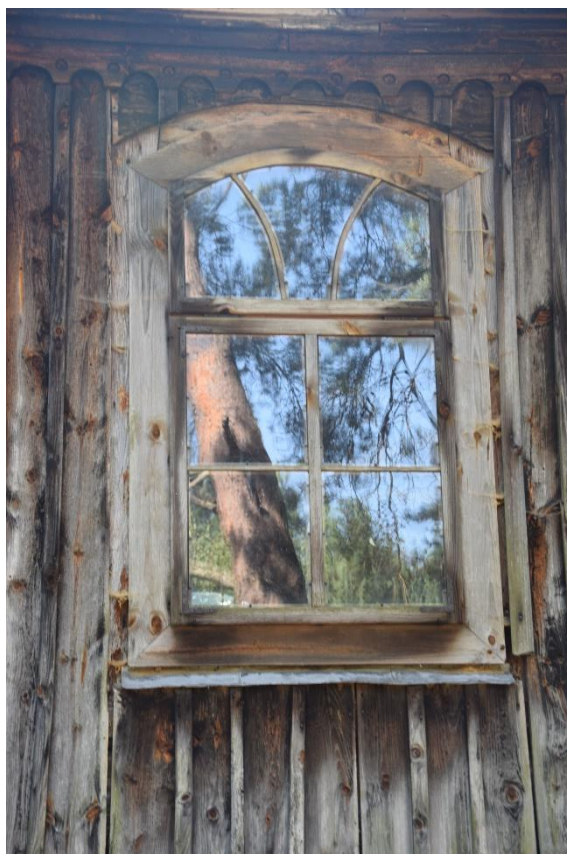
Fot. Okno w zakrystii północnej (po lewej) oraz okno w prezbiterium. Stan zachowania na 2024 r.

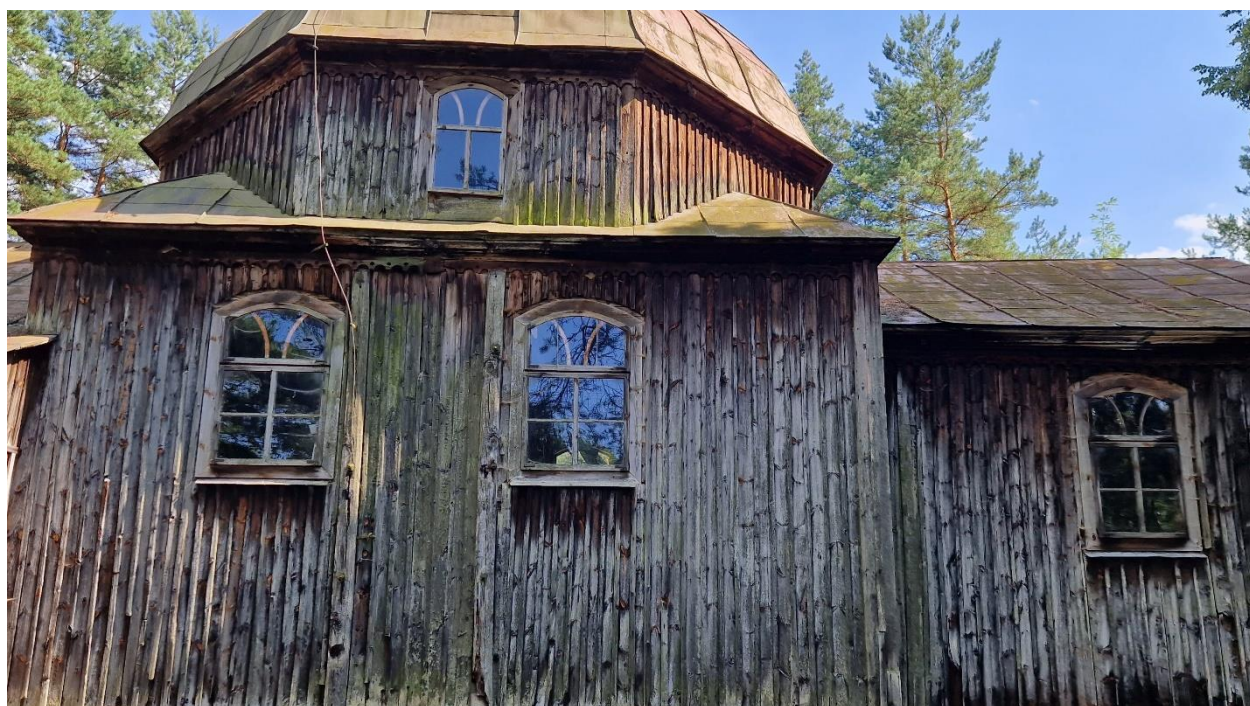
Fot. Okna elewacji północnej. Stan zachowania 2024 r.

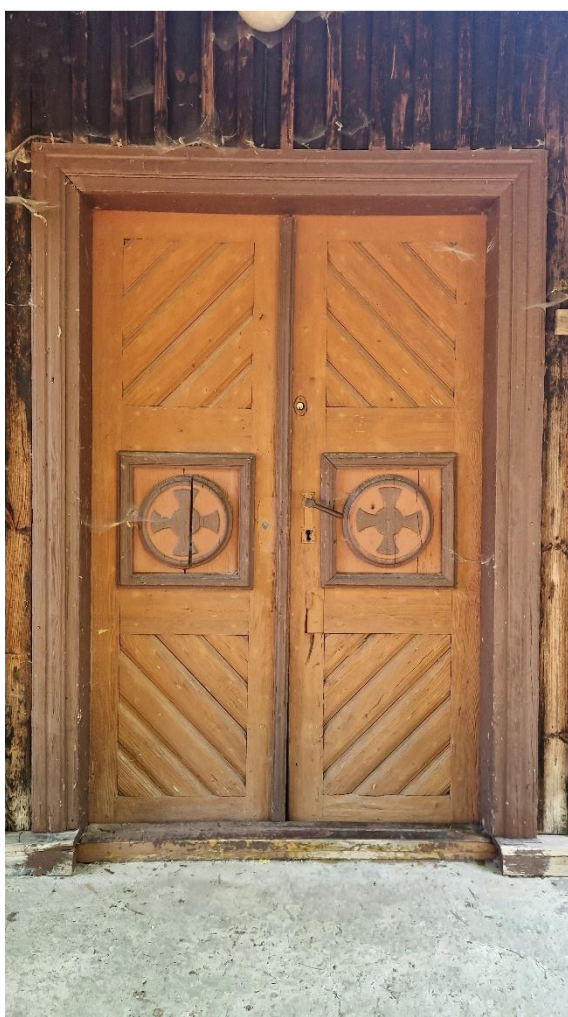
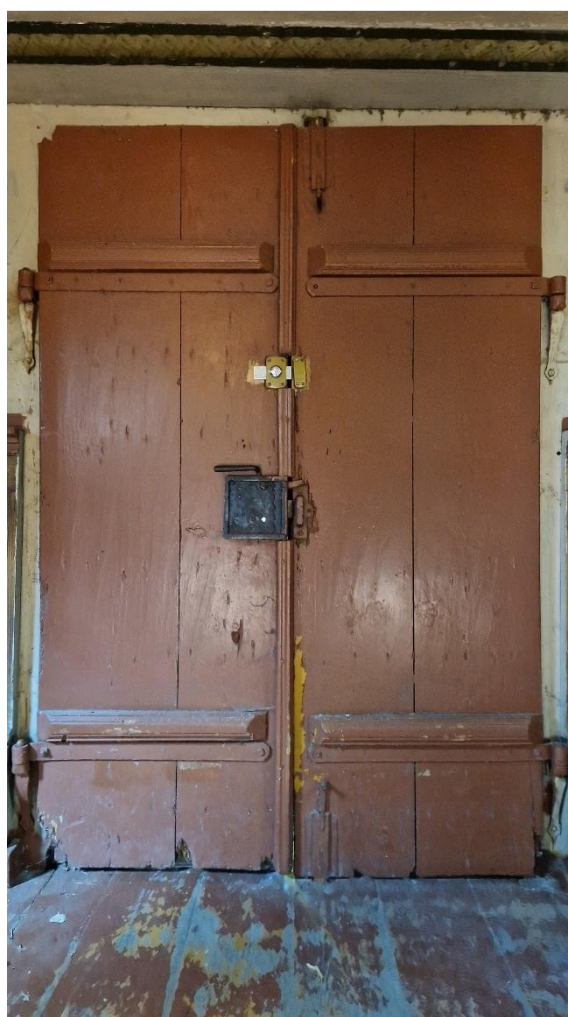
Fot. Drzwi wejściowe od strony zachodniej. Stan zachowania na 2024 r.

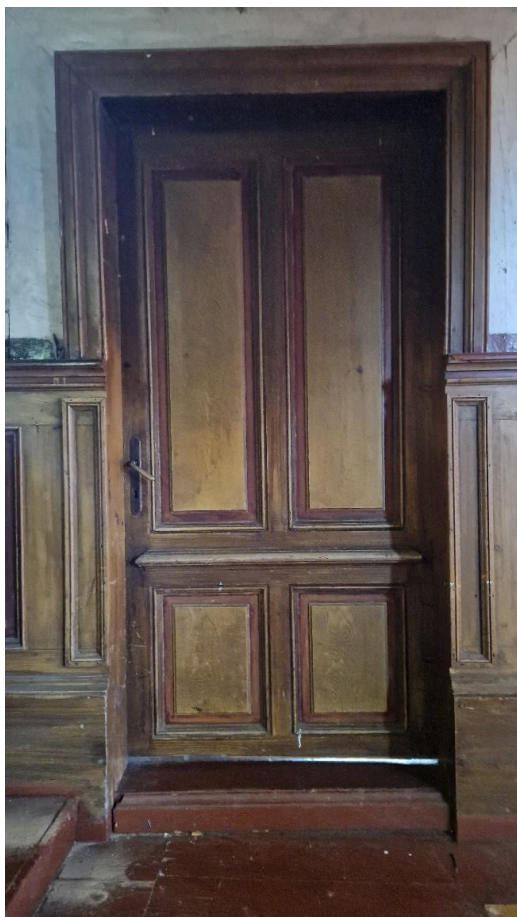
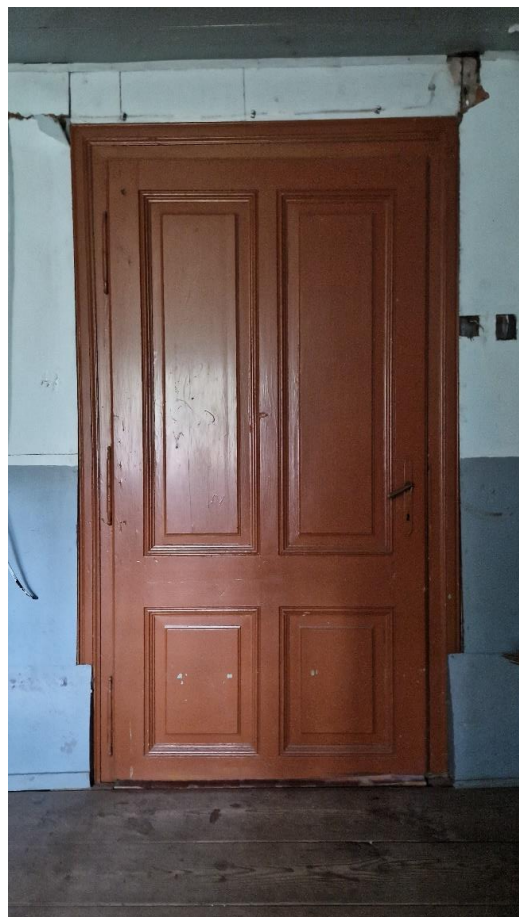
Fot. Drzwi wejściowe do salki katechetycznej, stan zachowania na 2024 r.

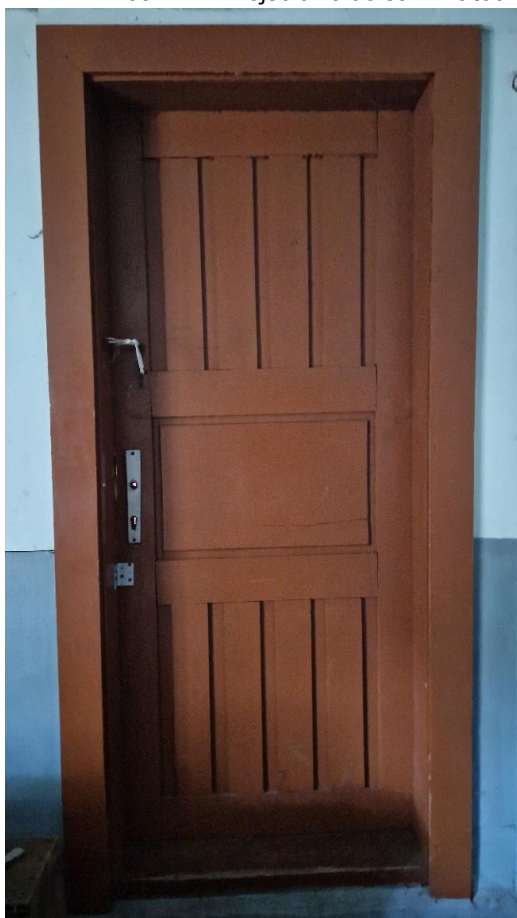
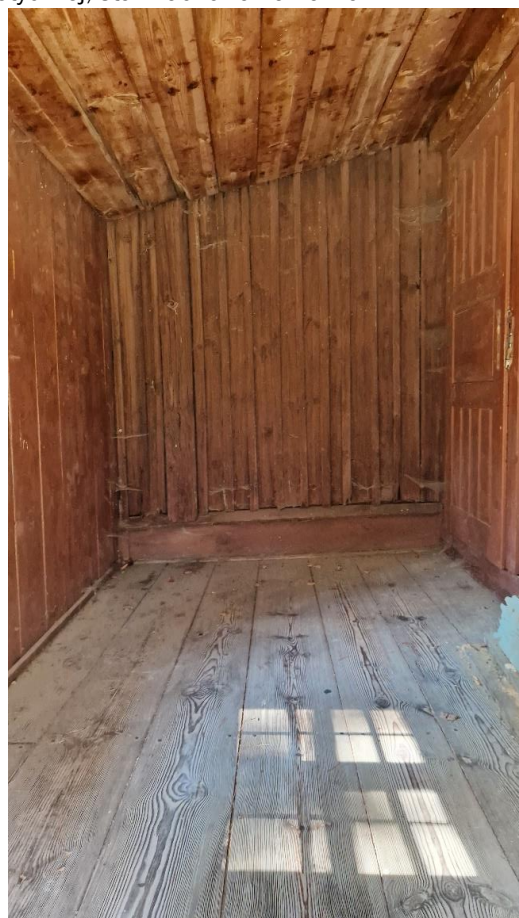
Fot. Drzwi wejściowe do salki katechetycznej z przedsionka. Stan zachowania na 2024 r.

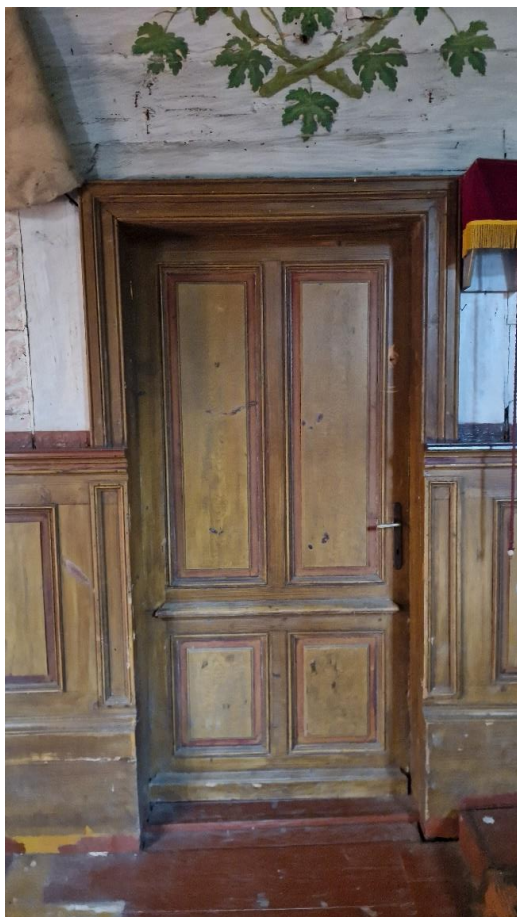
Fot. Drzwi wejściowe do zakrystii północnej, stan zachowania na 2024 r.

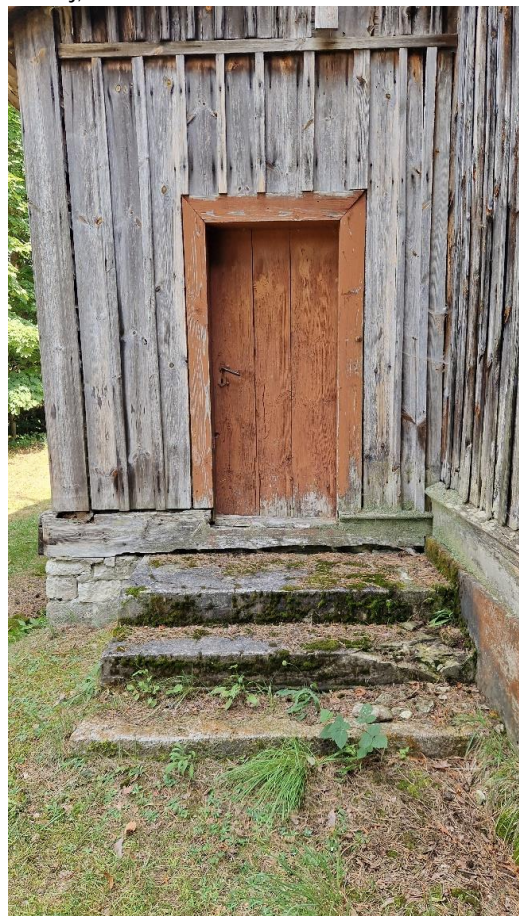
Fot. Drzwi wejściowe zewnętrzne do zakrystii północnej, stan zachowania na 2024 r.

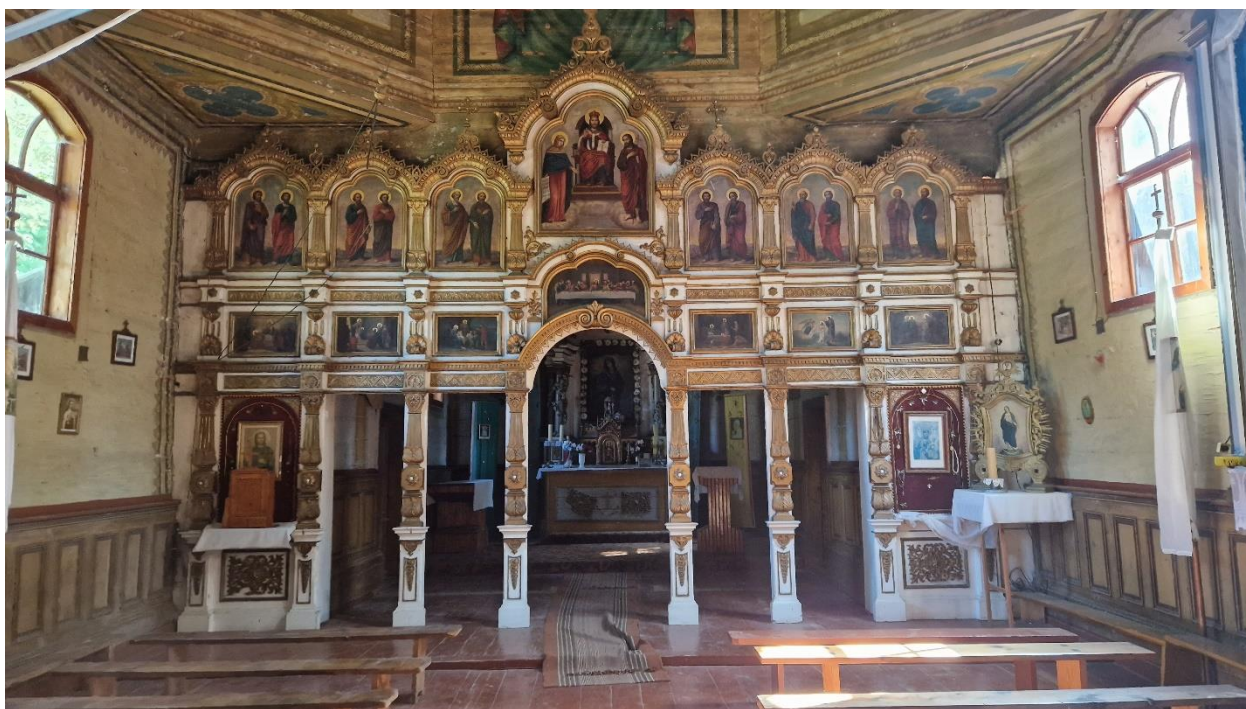
Fot. Konstrukcja ikonostasu, stan zachowania na 2024 r.
