INWENTARYZACJA

Cerkiew pw. Św. Paraskewy w Łówczy zajmuje cypel rozległego wzniesienia, którego południowy i wschodni bok opada stromo do wąwozu przez który płynie potok Łówcza.

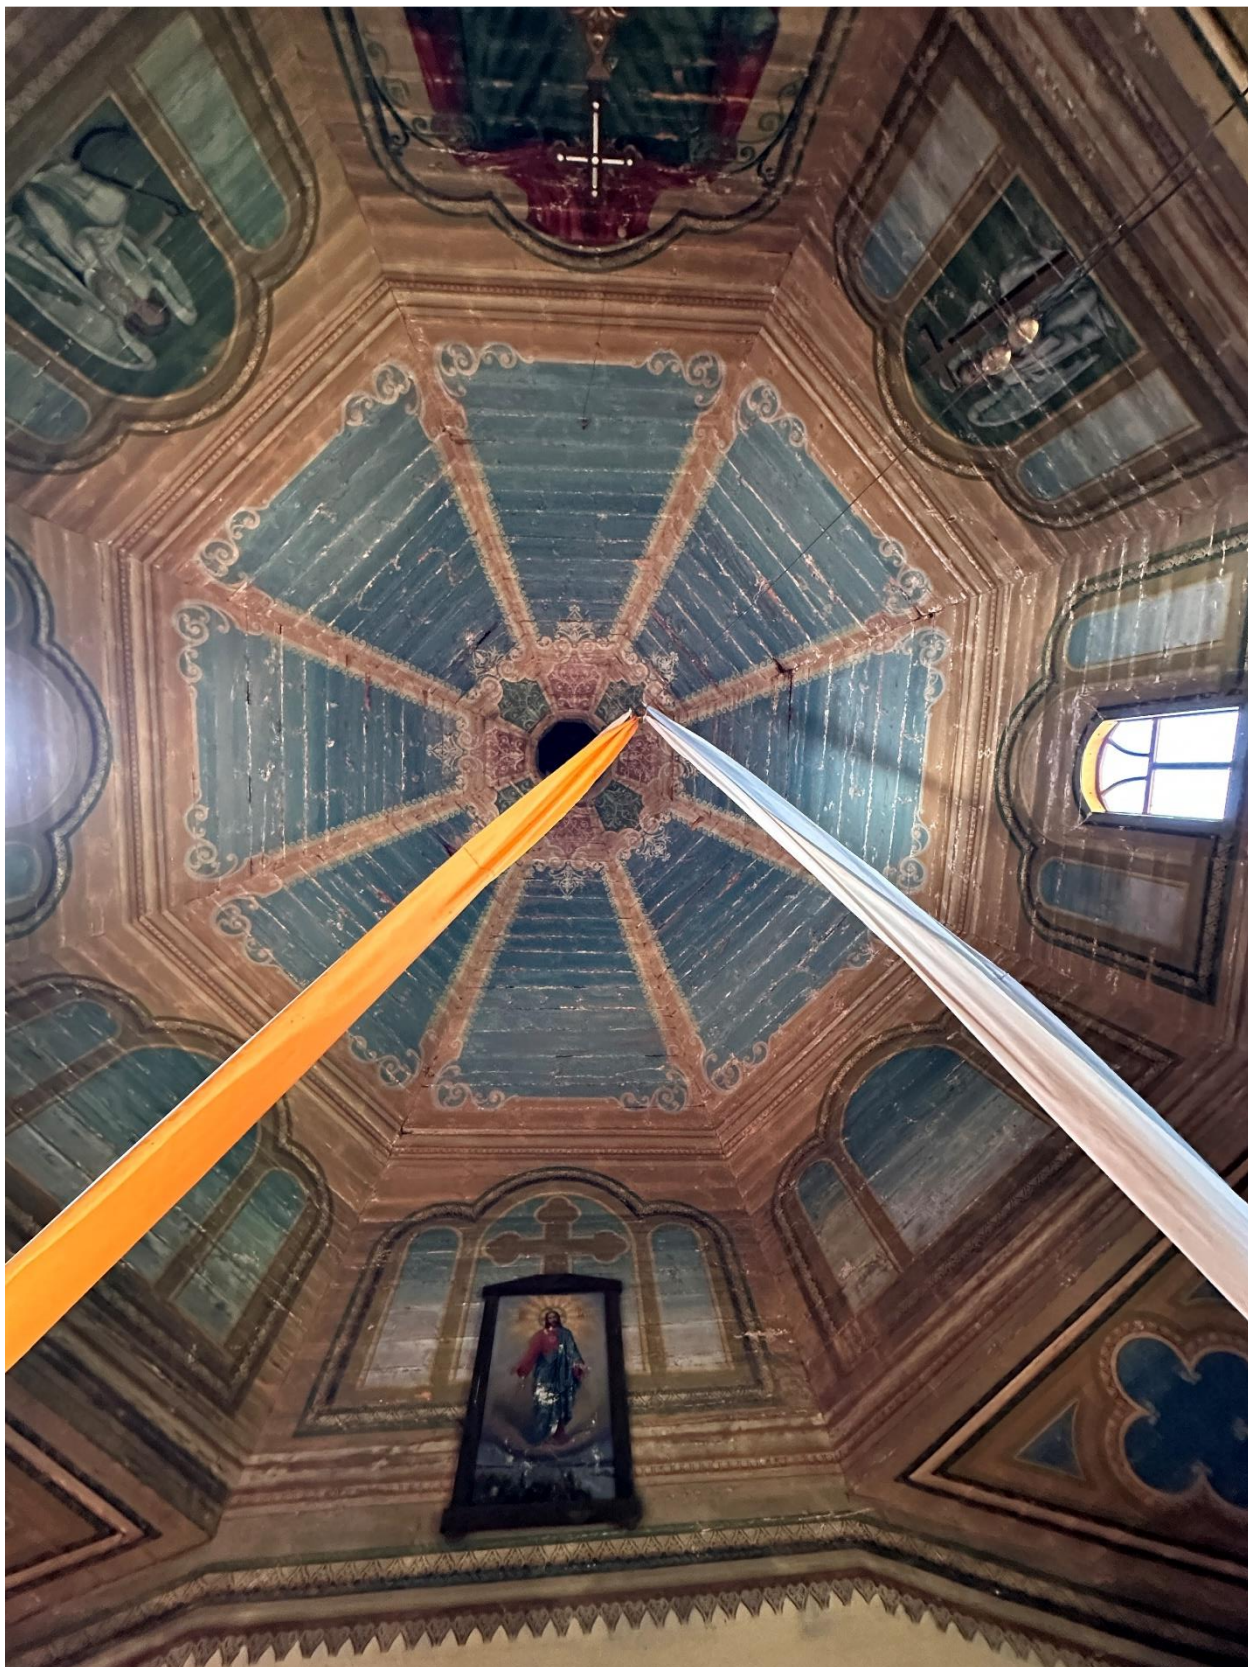
Fot. Sklepienie nad nawą, stan zachowania na 2024 r.

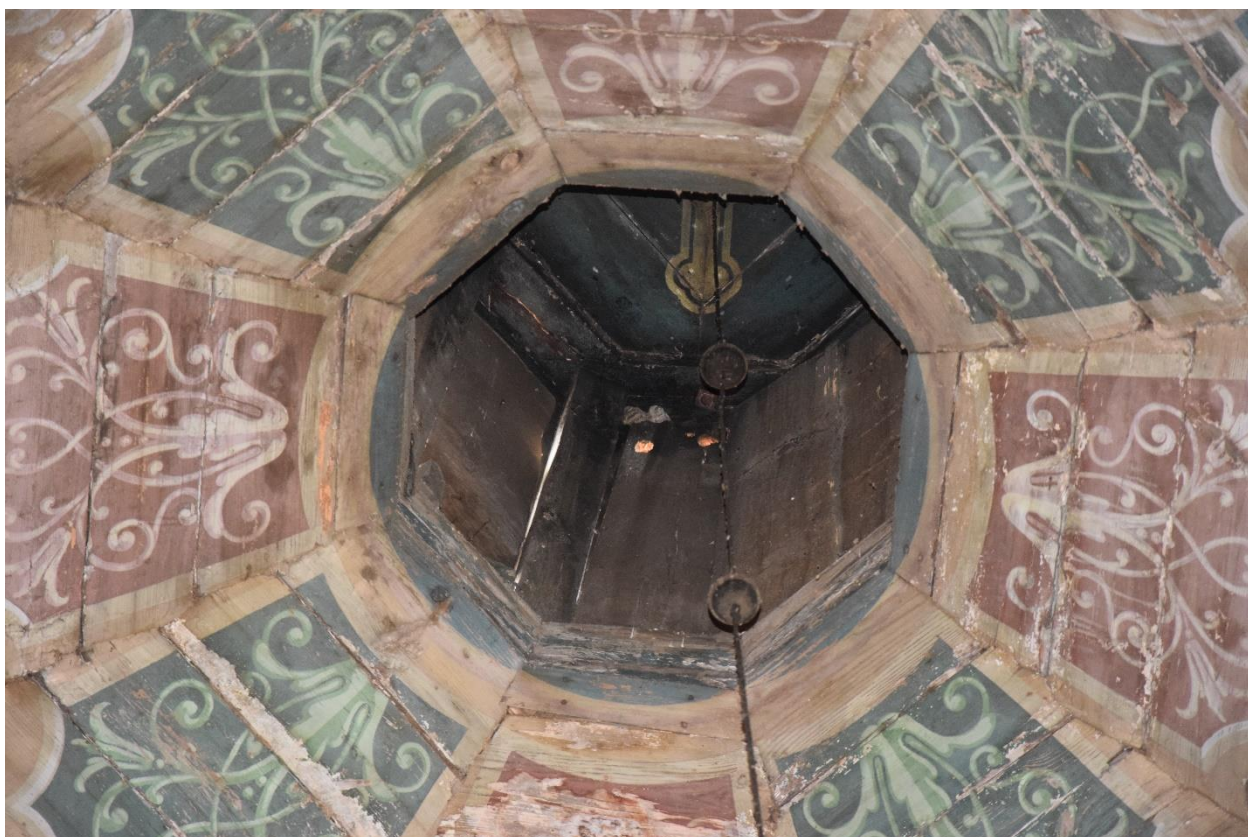
Fot. Wnętrze latarni, stan zachowania na 2024 r.

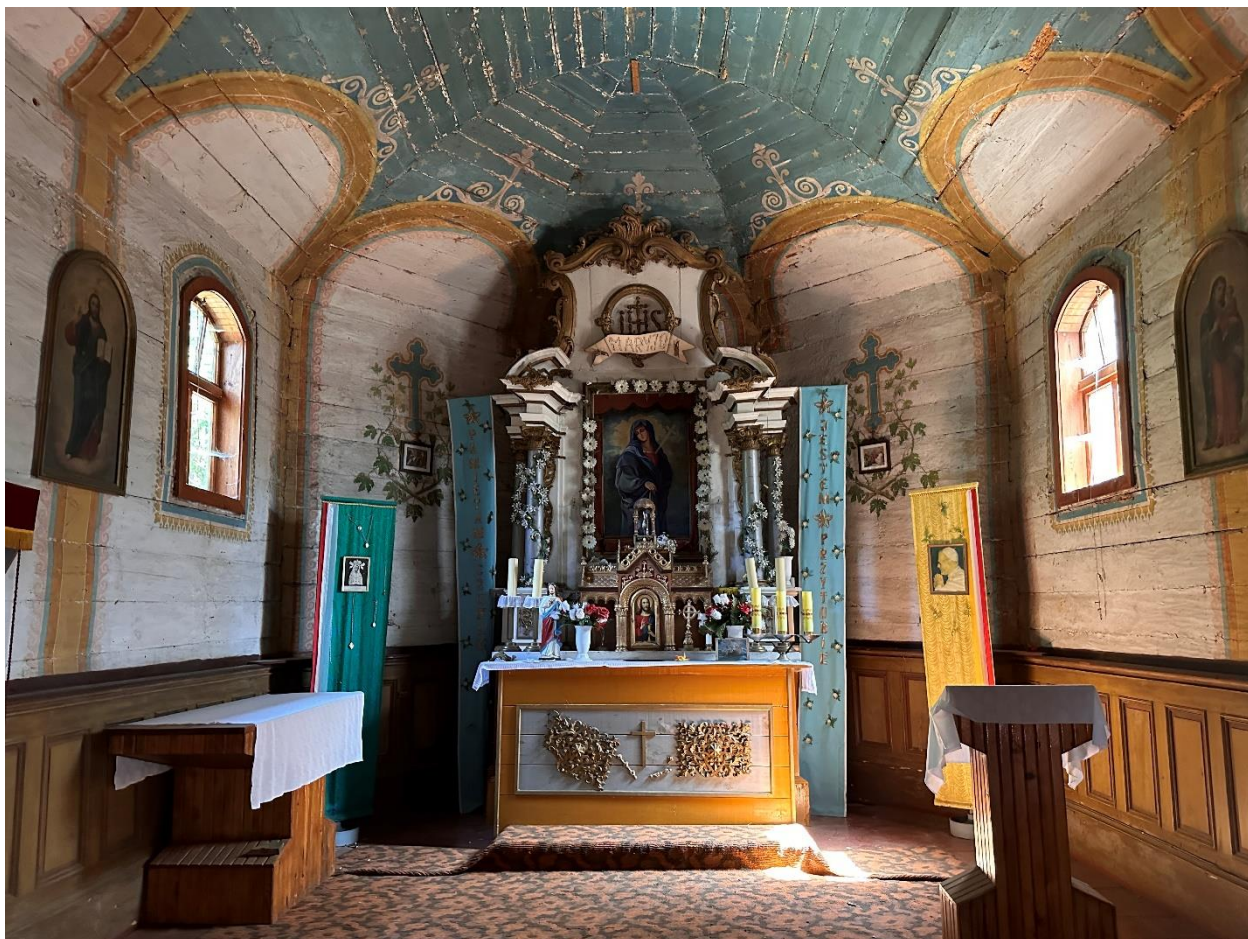
Fot. Ołtarz w prezbiterium, stan zachowania na 2024 r.

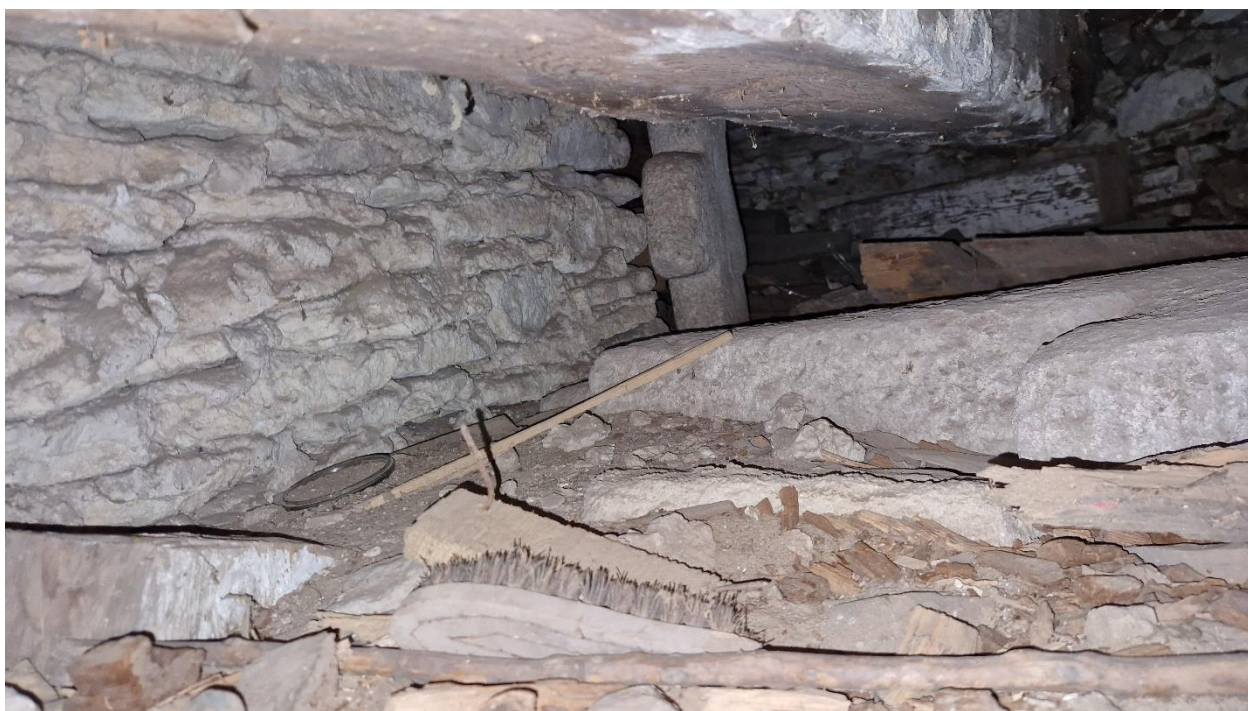
Fot. Kamienna ściana pod ołtarzem wraz z dwoma kamiennymi krzyżami. Stan zachowania ma 2024 r.

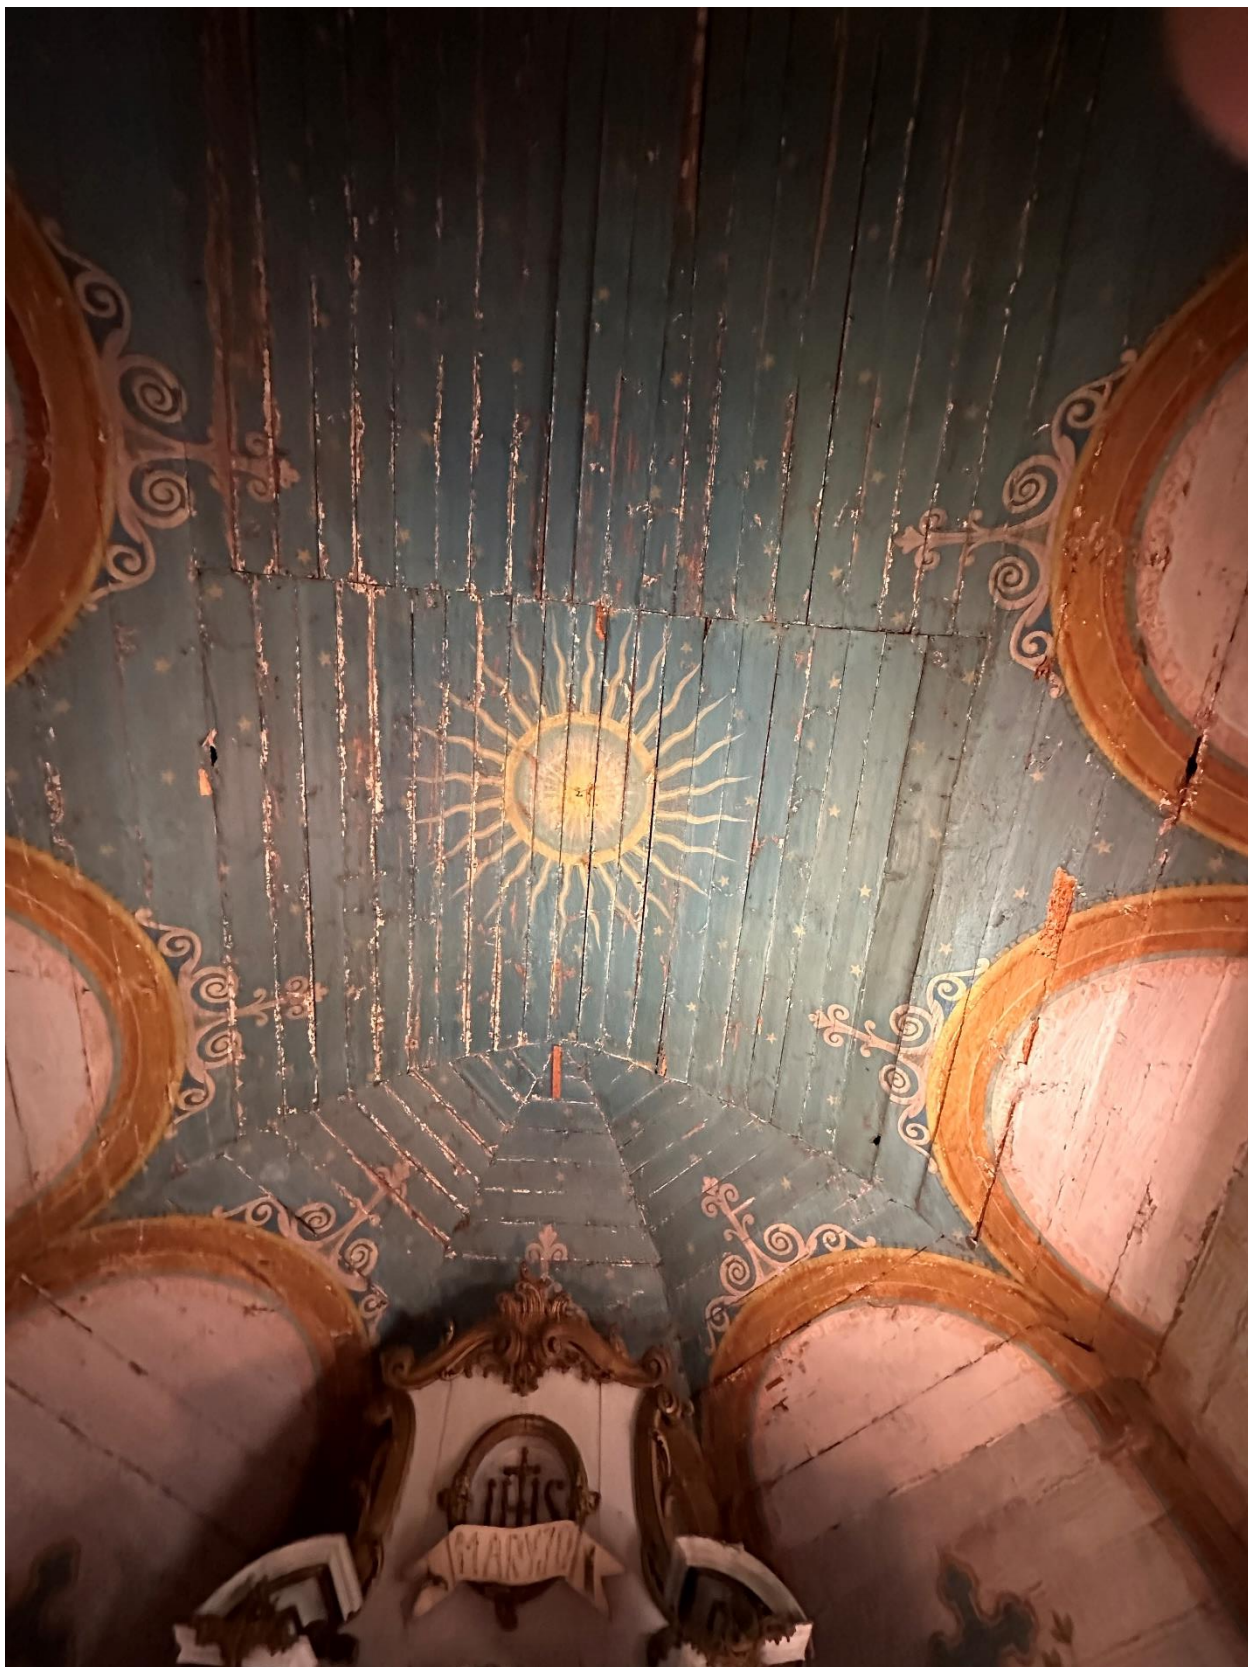
Fot. Sklepienie nad prezbiterium, stan zachowania na 2024 r.

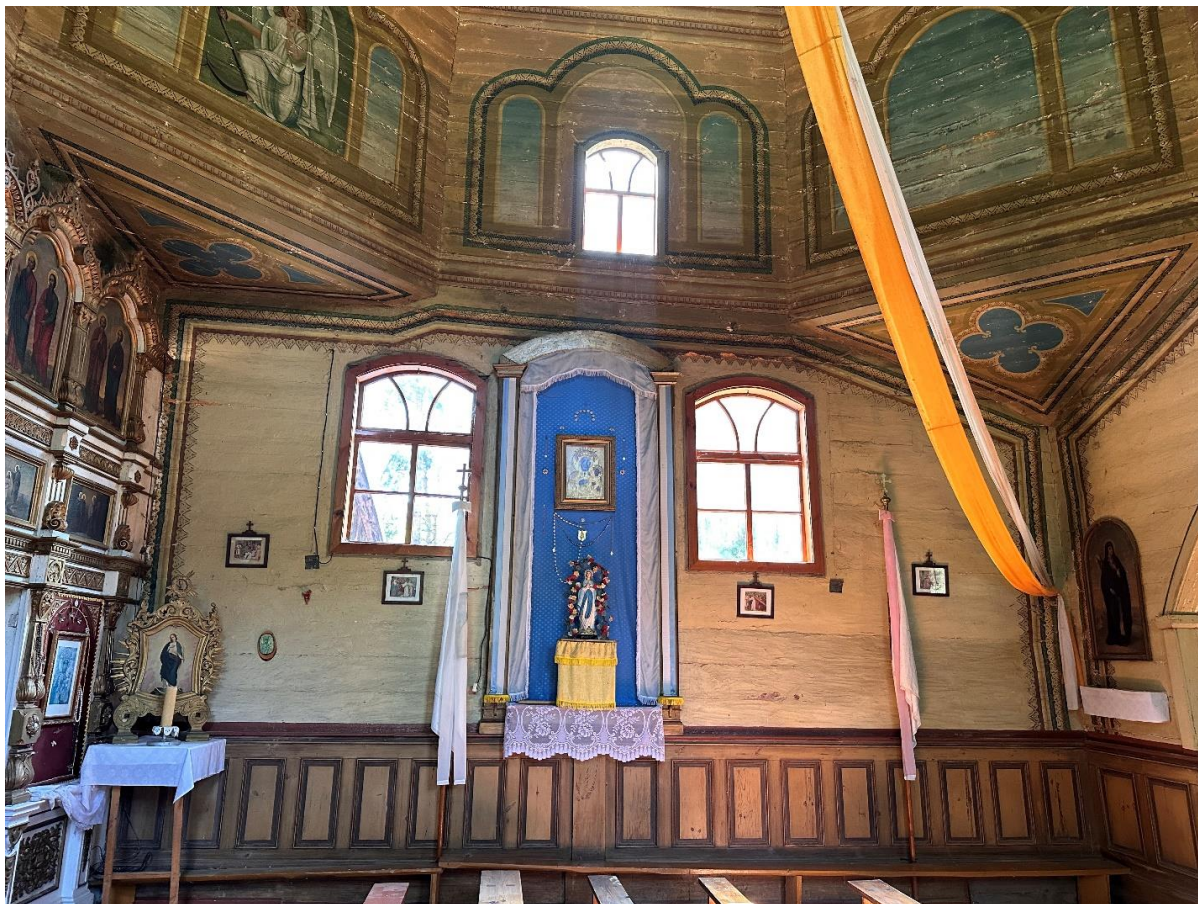
Fot. Widok na północne ramię nawy, stan zachowania na 2024 r.

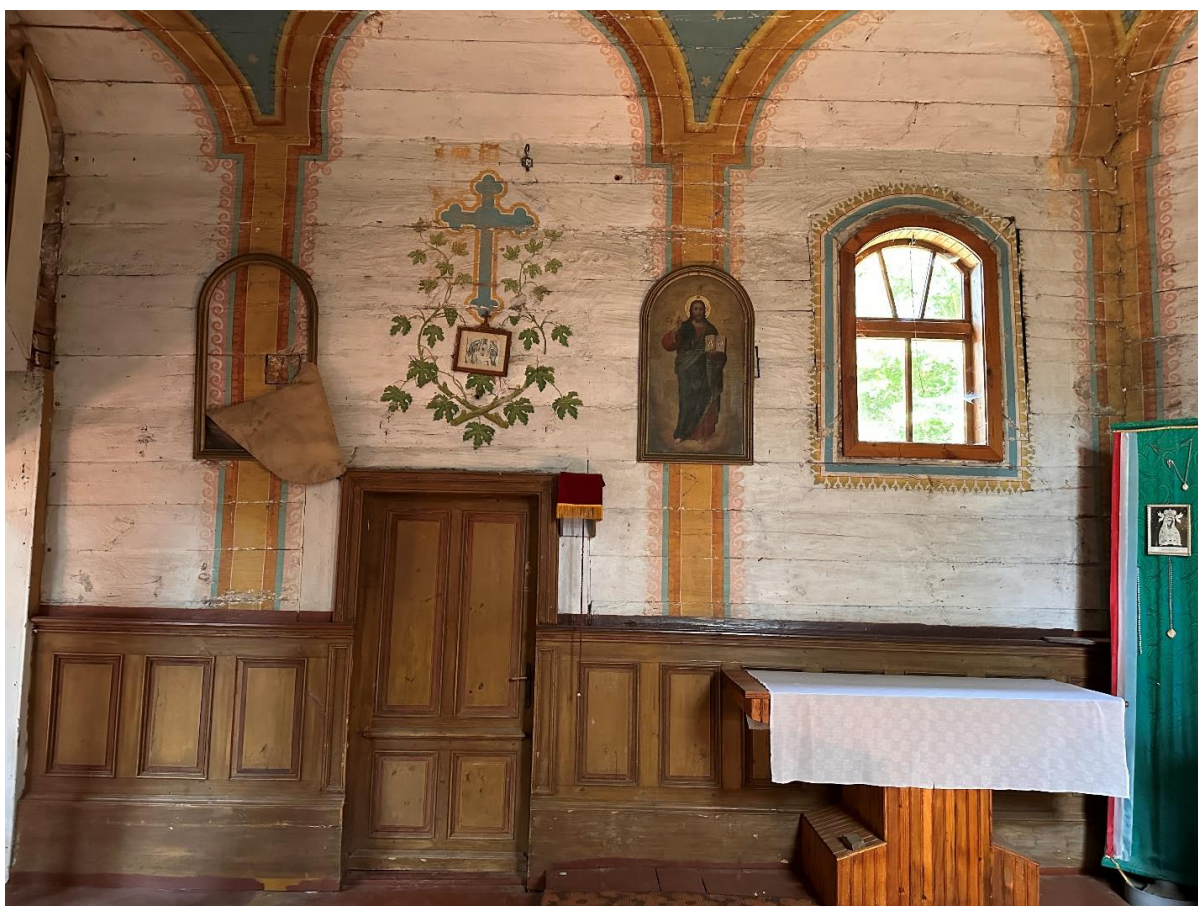
Fot. Widok na północną ścianę prezbiterium, stan zachowania na 2024 r.

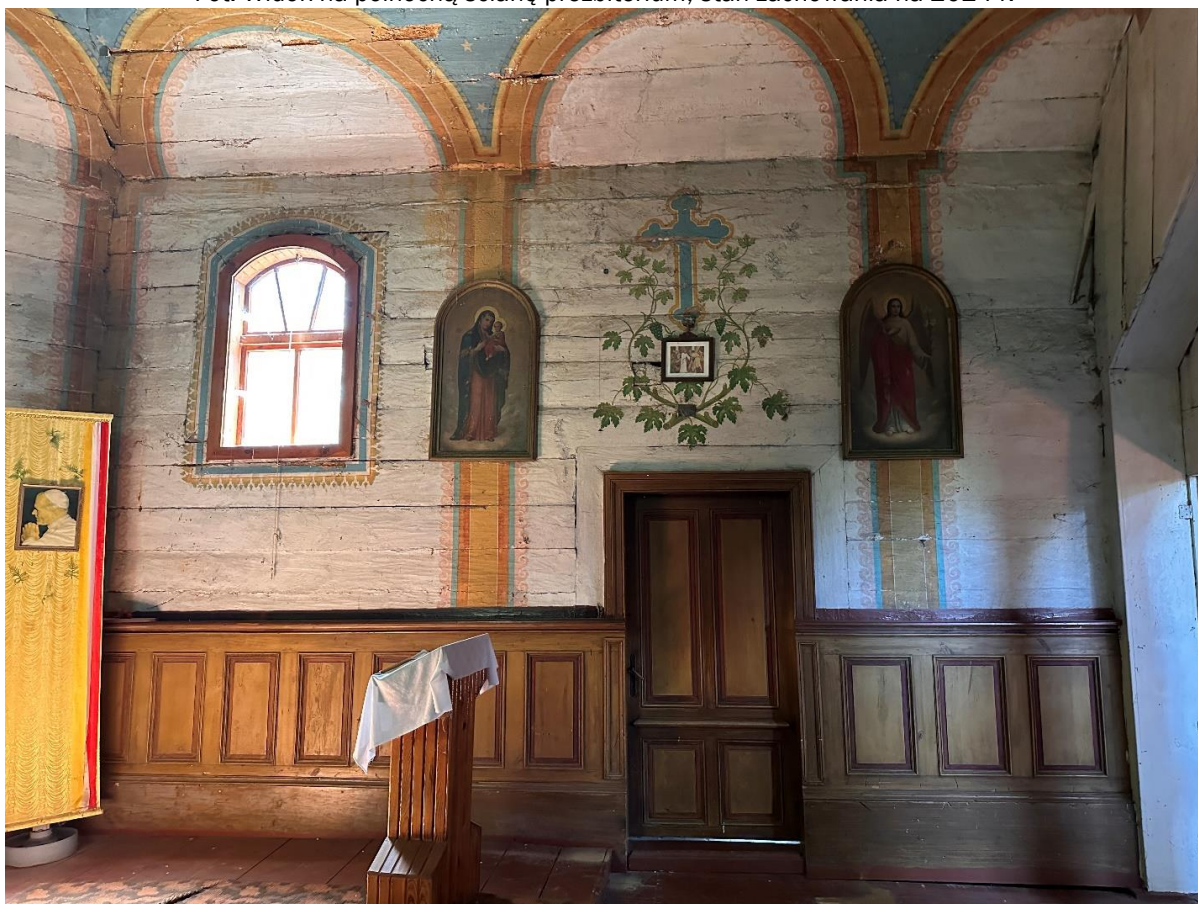
Fot. Widok na południową ścianę prezbiterium. Stan zachowania na 2024 r.

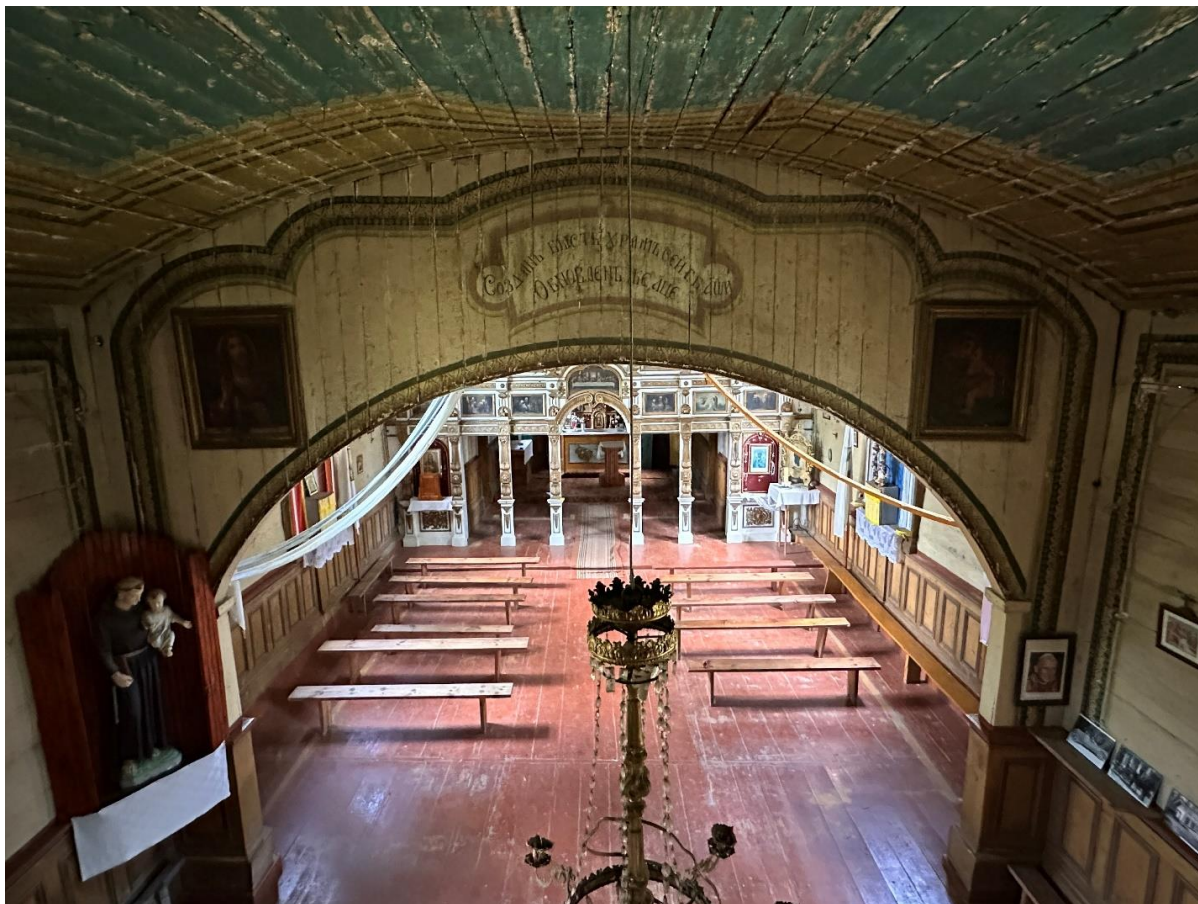
Fot. Widok na nawę, stan zachowania na 2024 r.

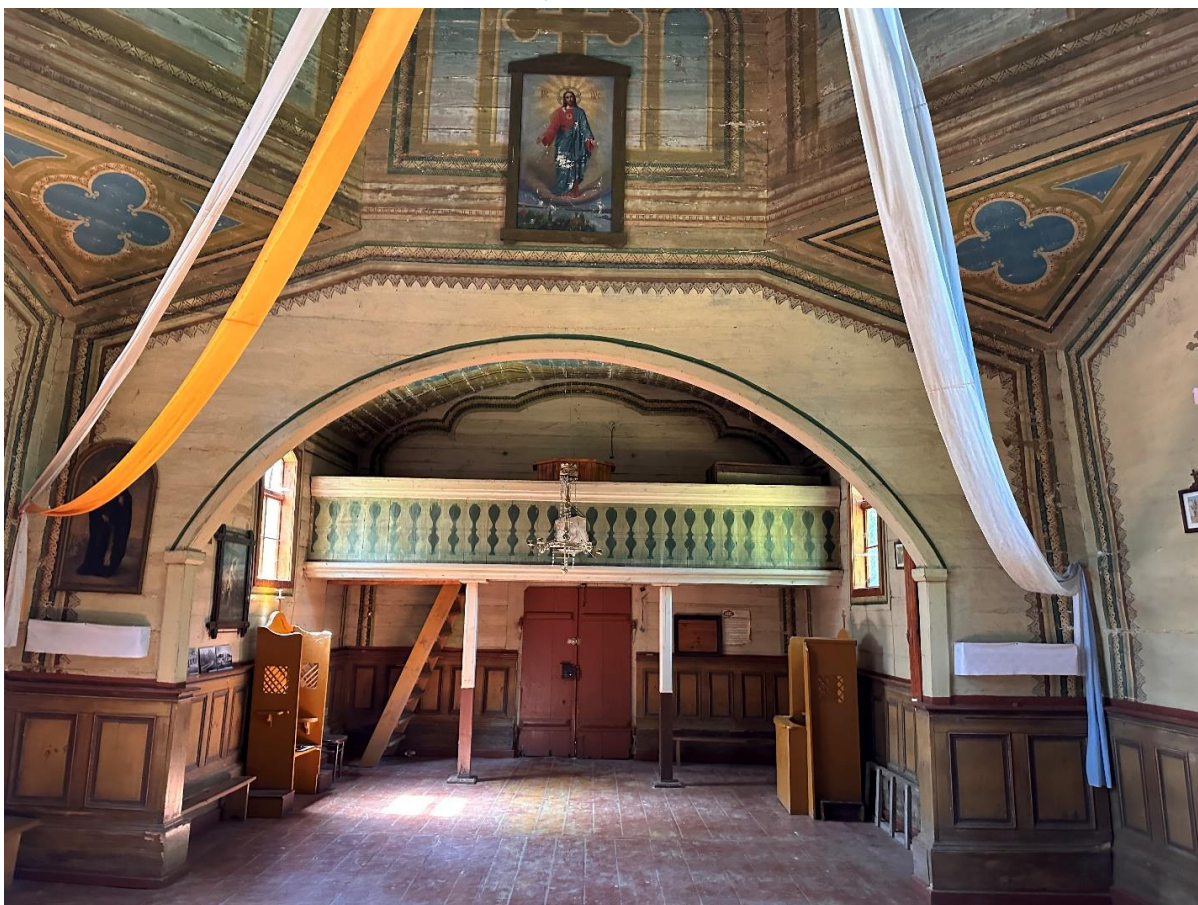
Fot. Widok na babiniec z chórem, stan zachowania na 2024 r.

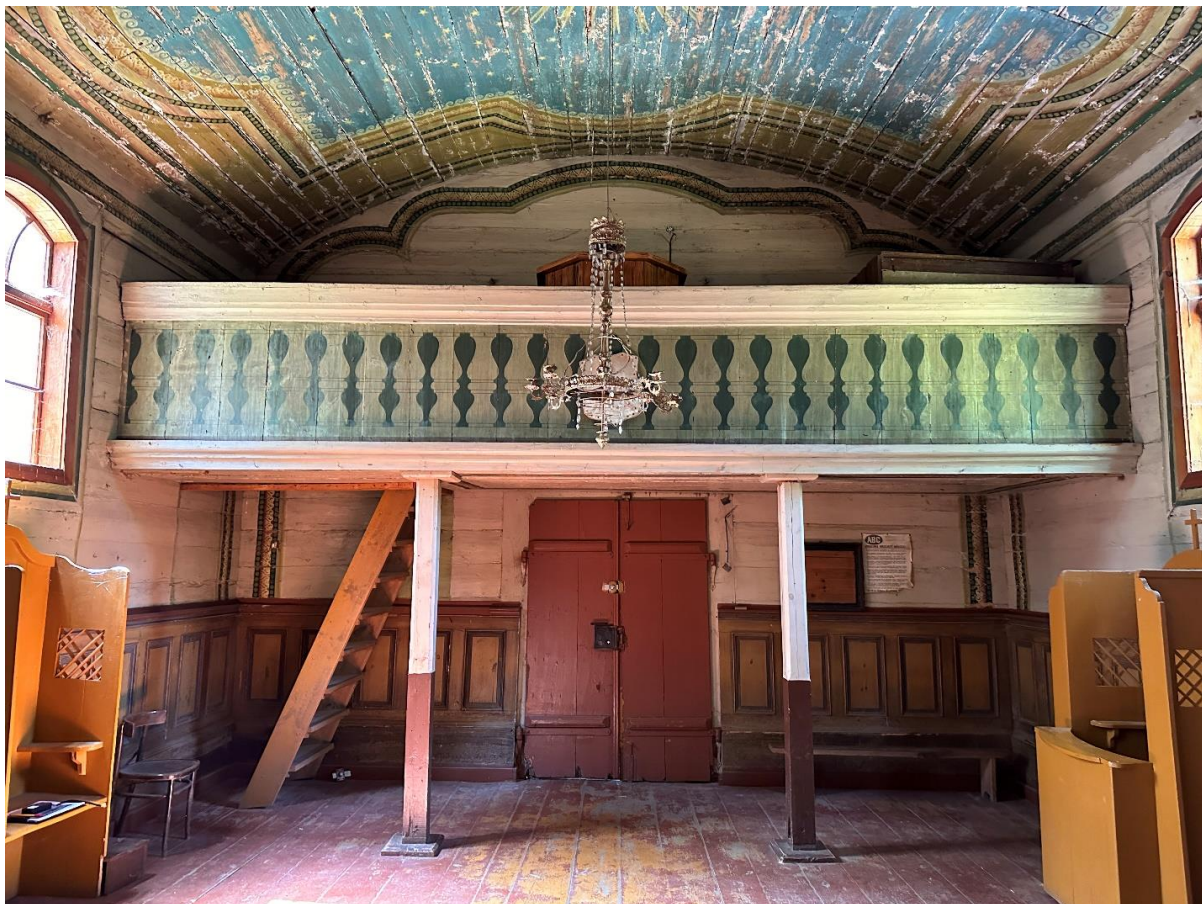
Fot. chór, stan zachowania na 2024 r.

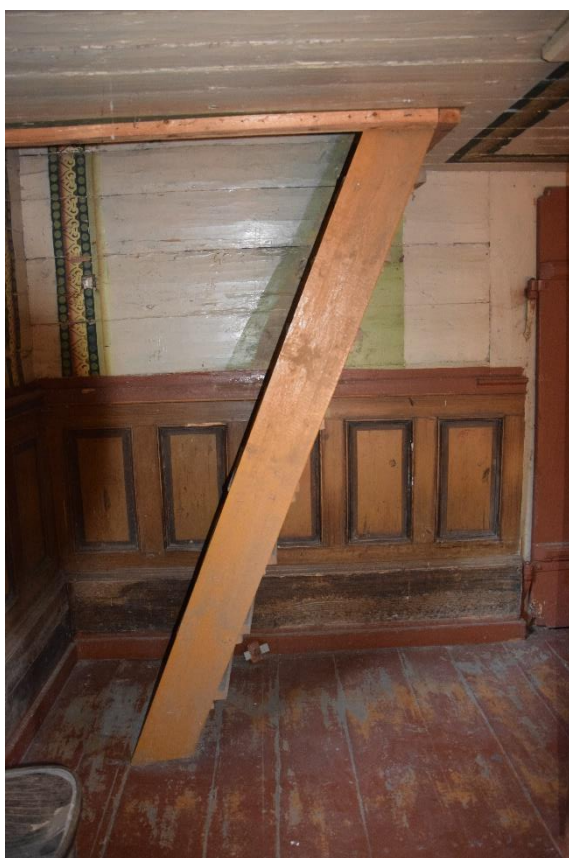
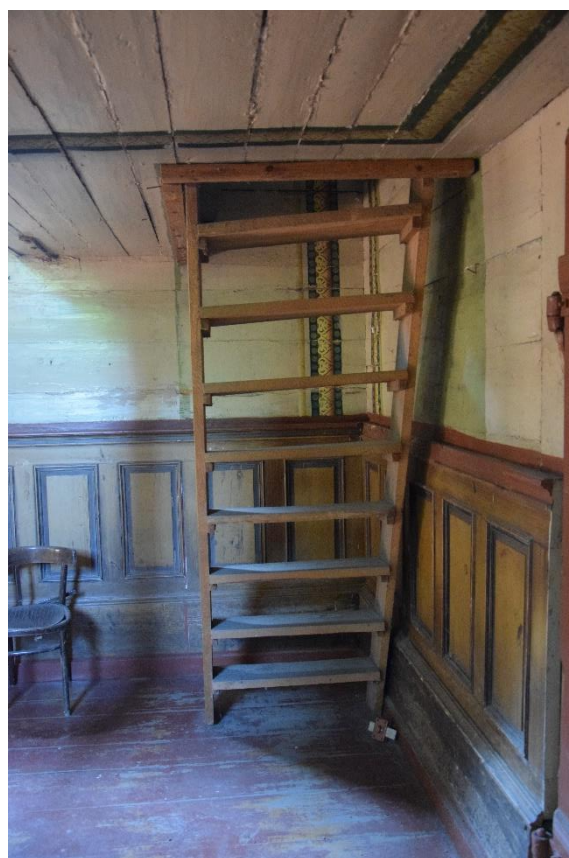
Fot. Schody na chór, stan zachowania na 2024 r.

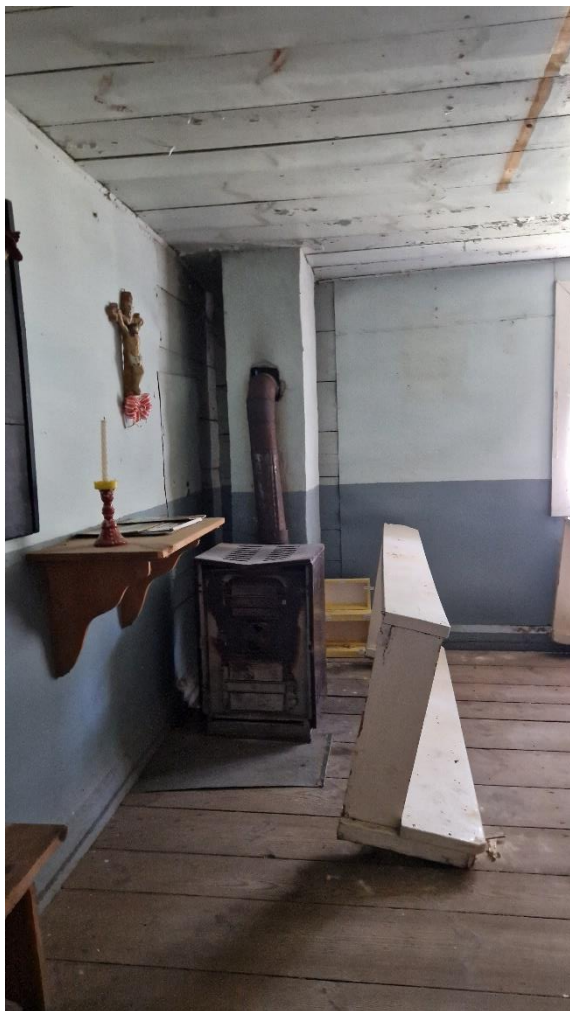
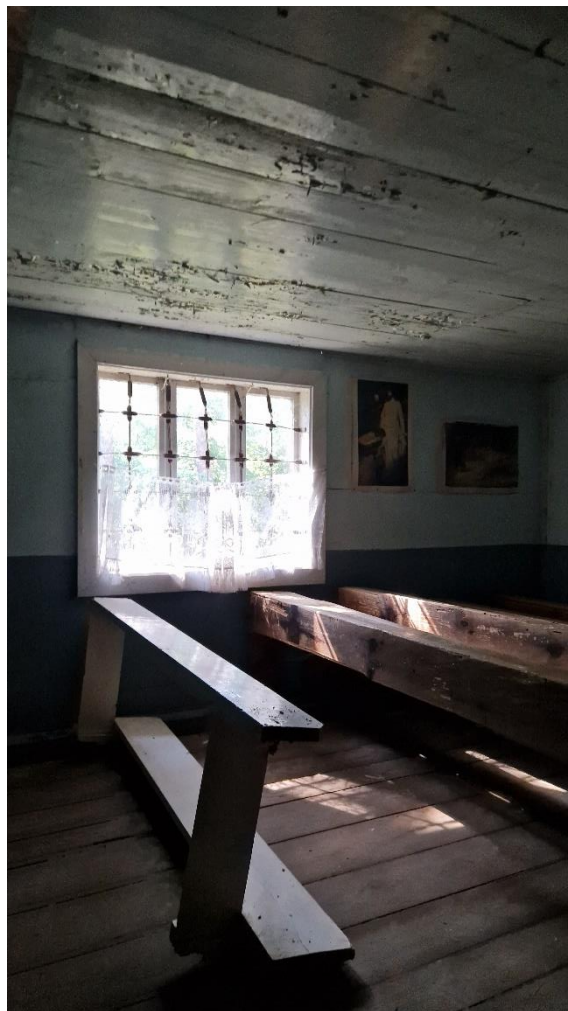
Fot. Salka katechetyczna od strony południowej, stan zachowania na 2024 r.

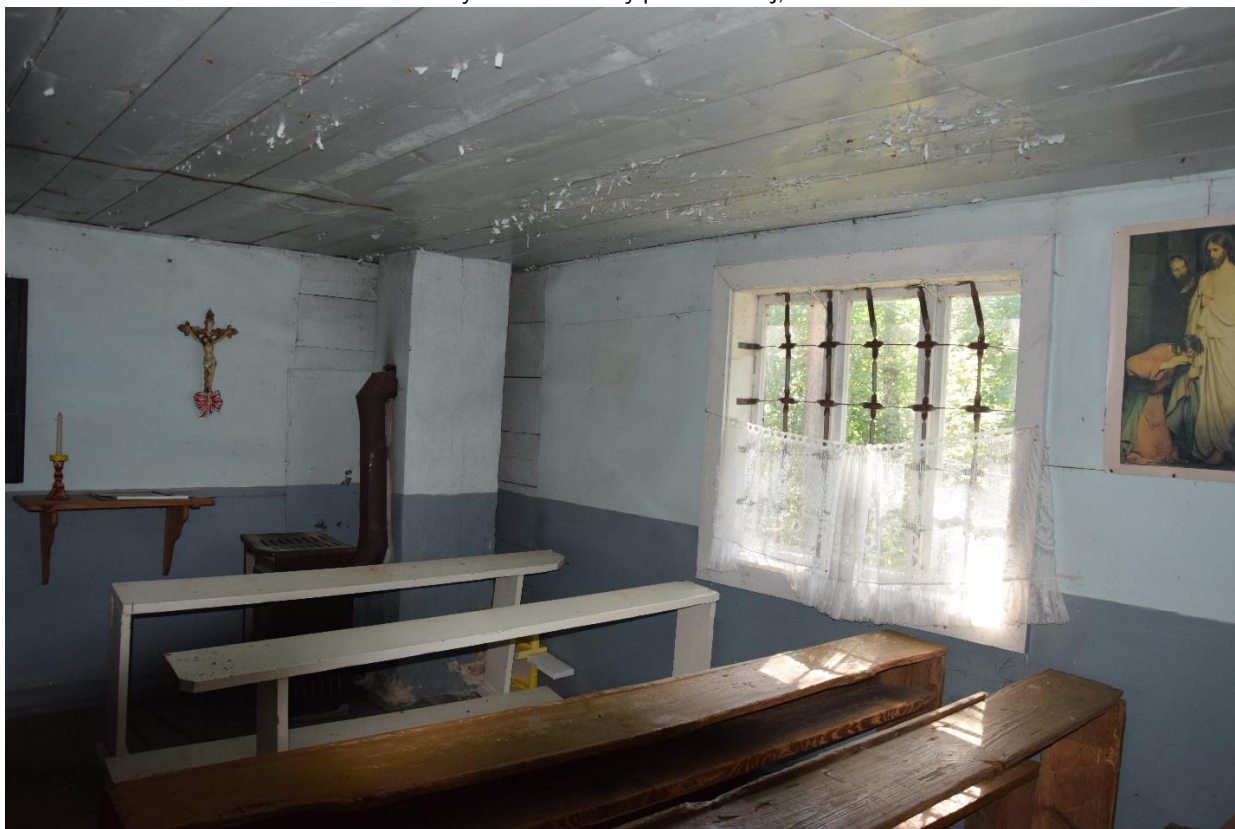
Fot. Salka katechetyczna od strony południowej, stan zachowania na 2024 r.

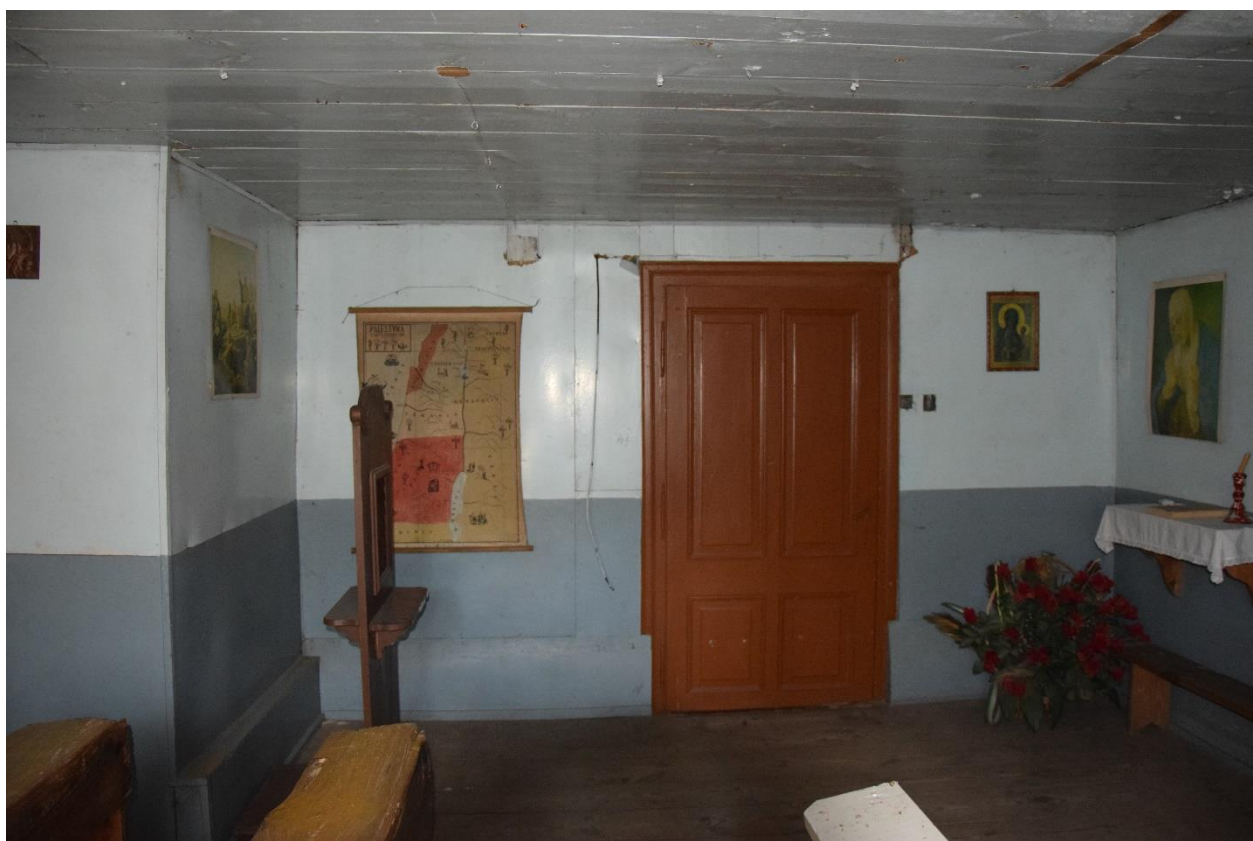
Fot. Salka katechetyczna od strony południowej, stan zachowania na 2024 r.

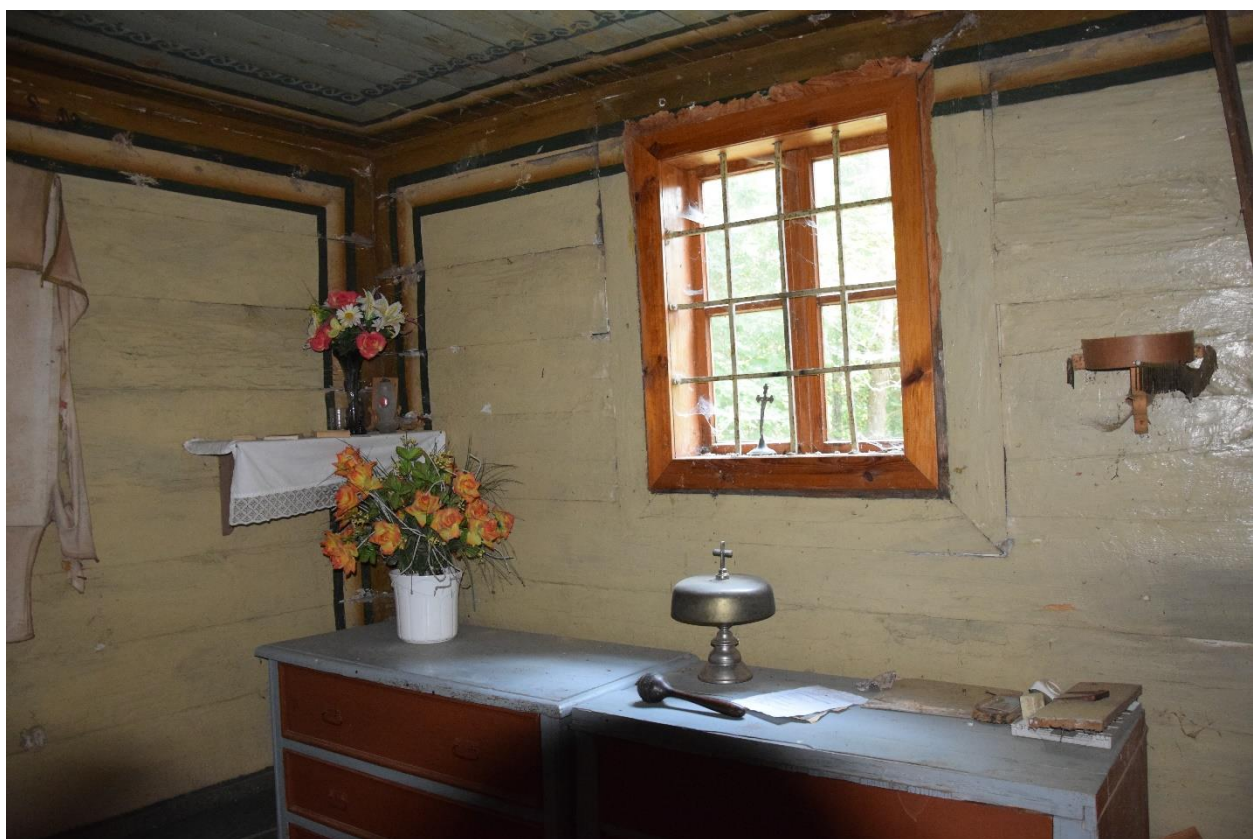
Fot. Zakrystia od strony północnej, stan zachowania na 2024 r.

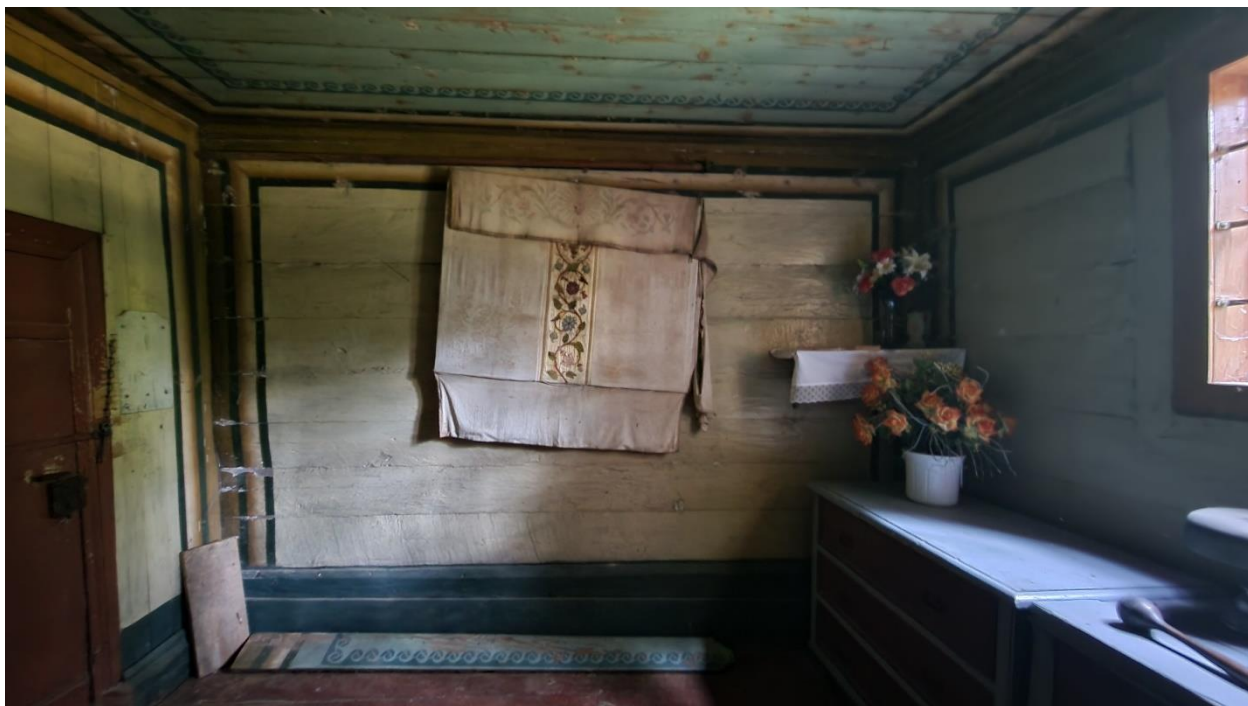
Fot. Zakrystia od strony północnej, stan zachowania na 2024 r.

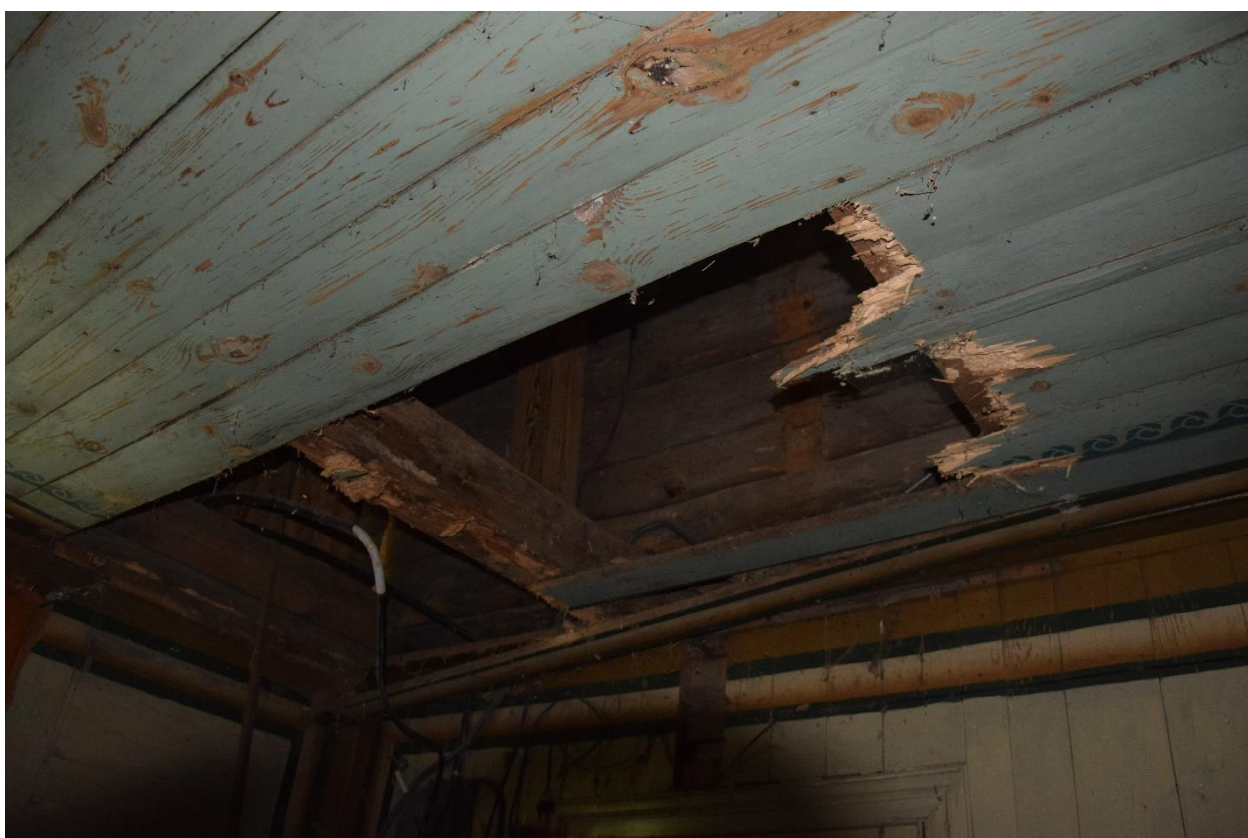
Fot. Zakrystia od strony północnej, stan zachowania na 2024 r.
