Załącznik do ekspertyzy mykologicznej

Ekspertyza techniczna więźby dachu budynku pralni

Kliniczny Szpital Psychiatryczny SPZOZ w Rybniku
ul. Gliwicka 33, 44-201 Rybnik

Maj 2024

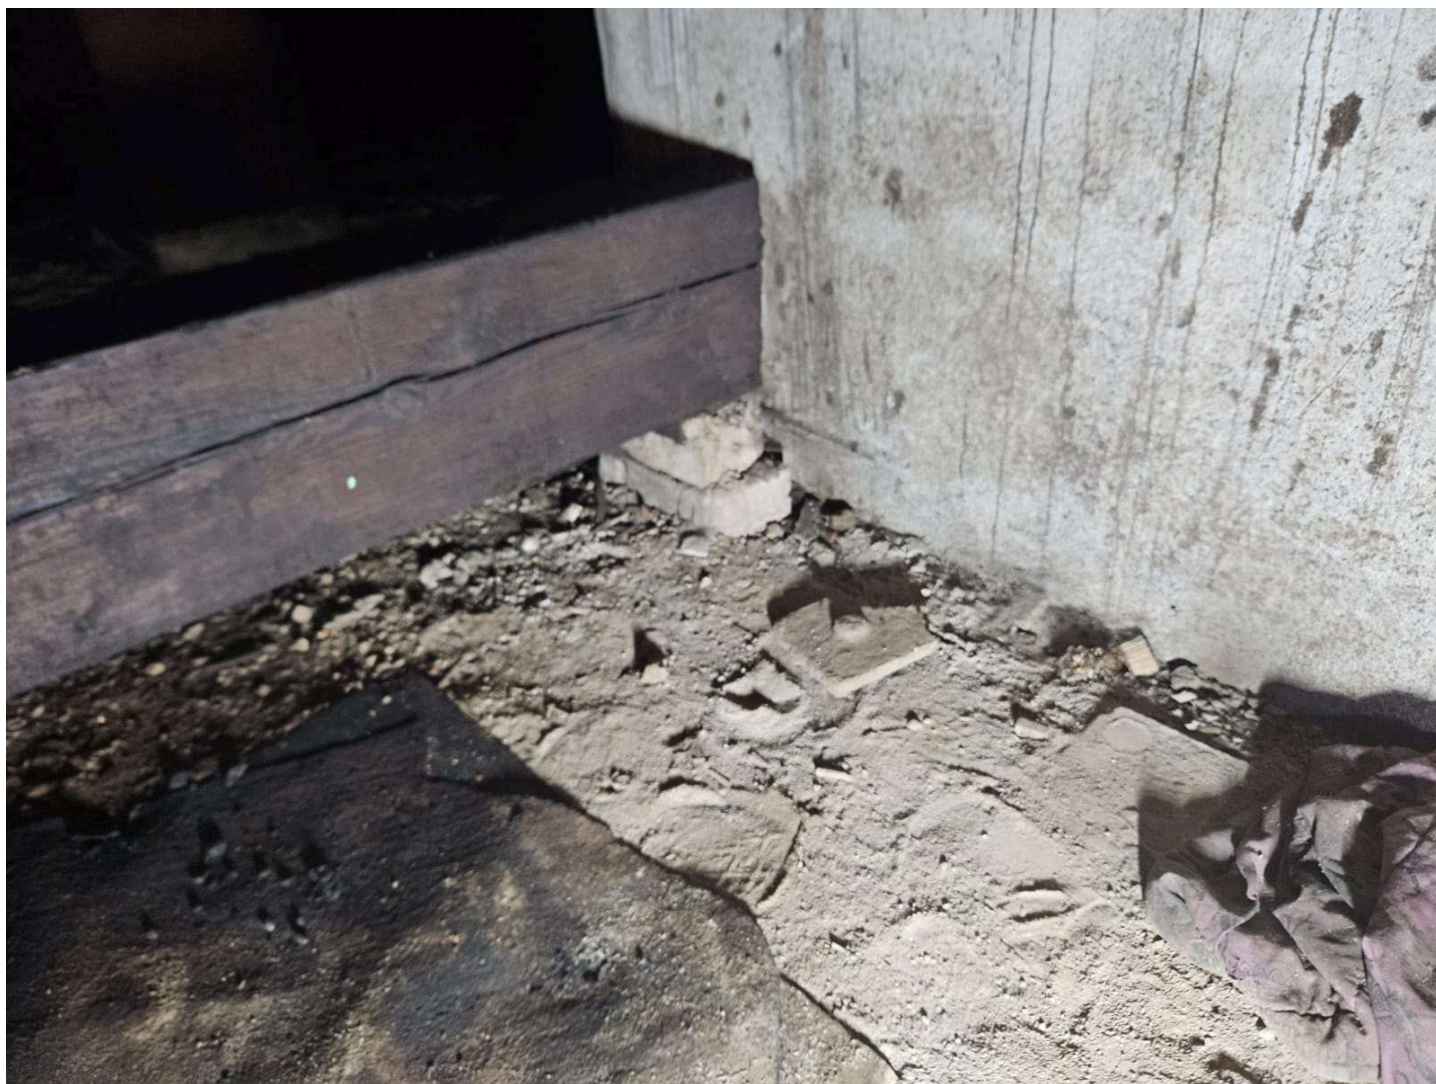
Podwaliny pod kleszczami z cegły

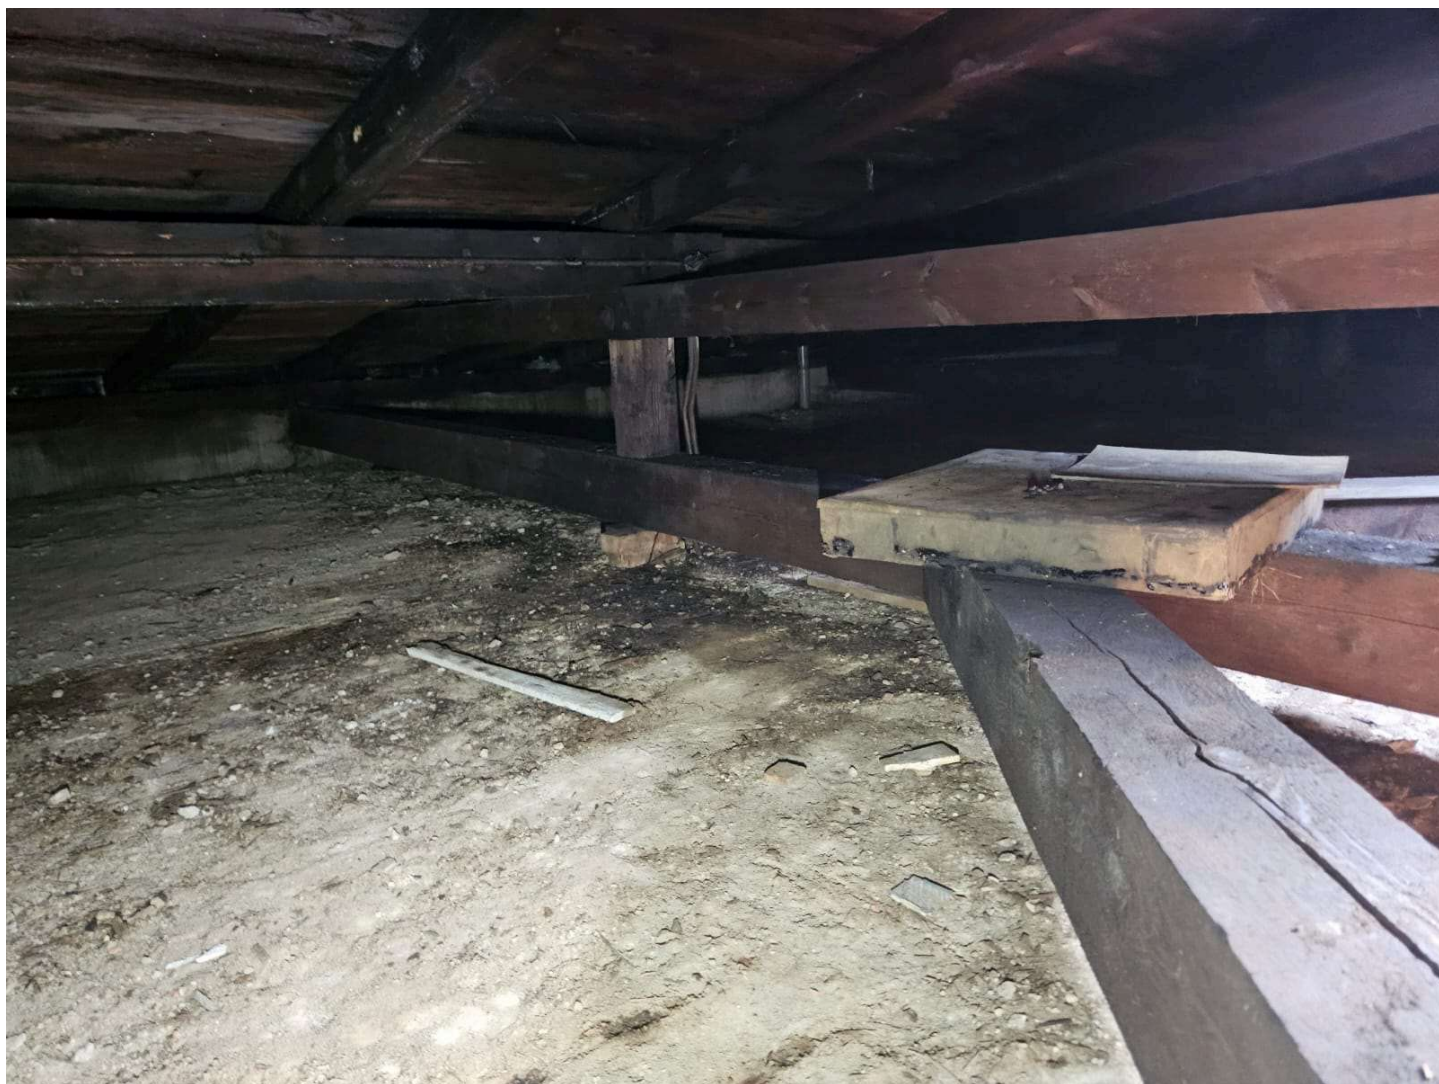
Rozwarstwienia więźby

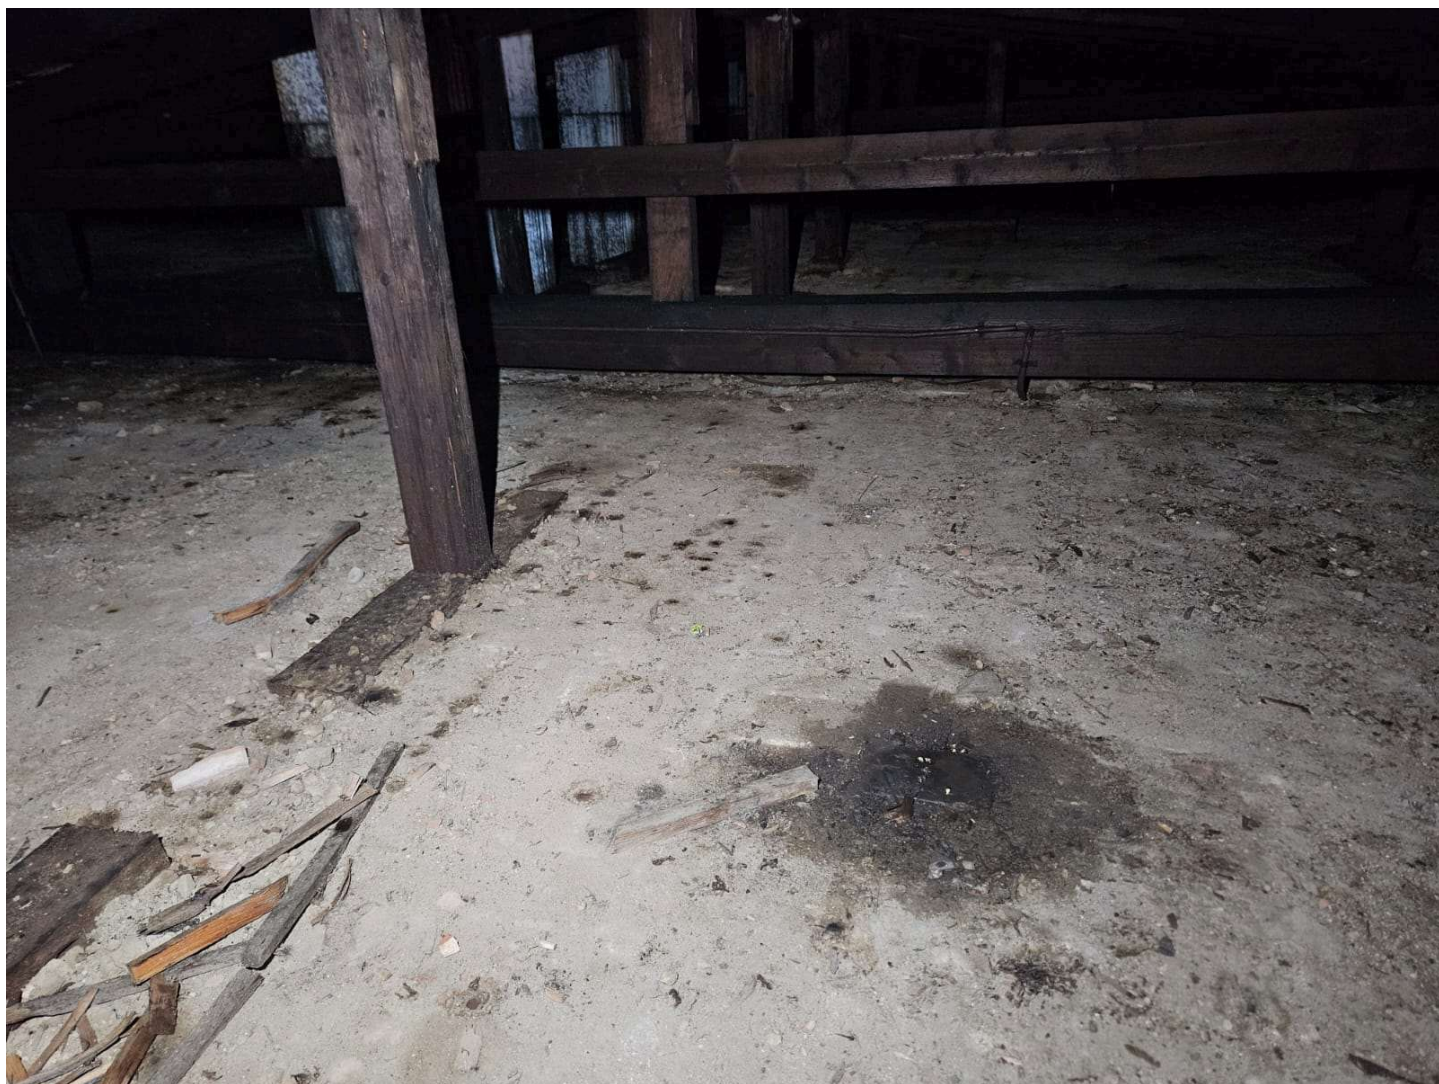
Zapadnięta w strop deska podwaliny w stropie

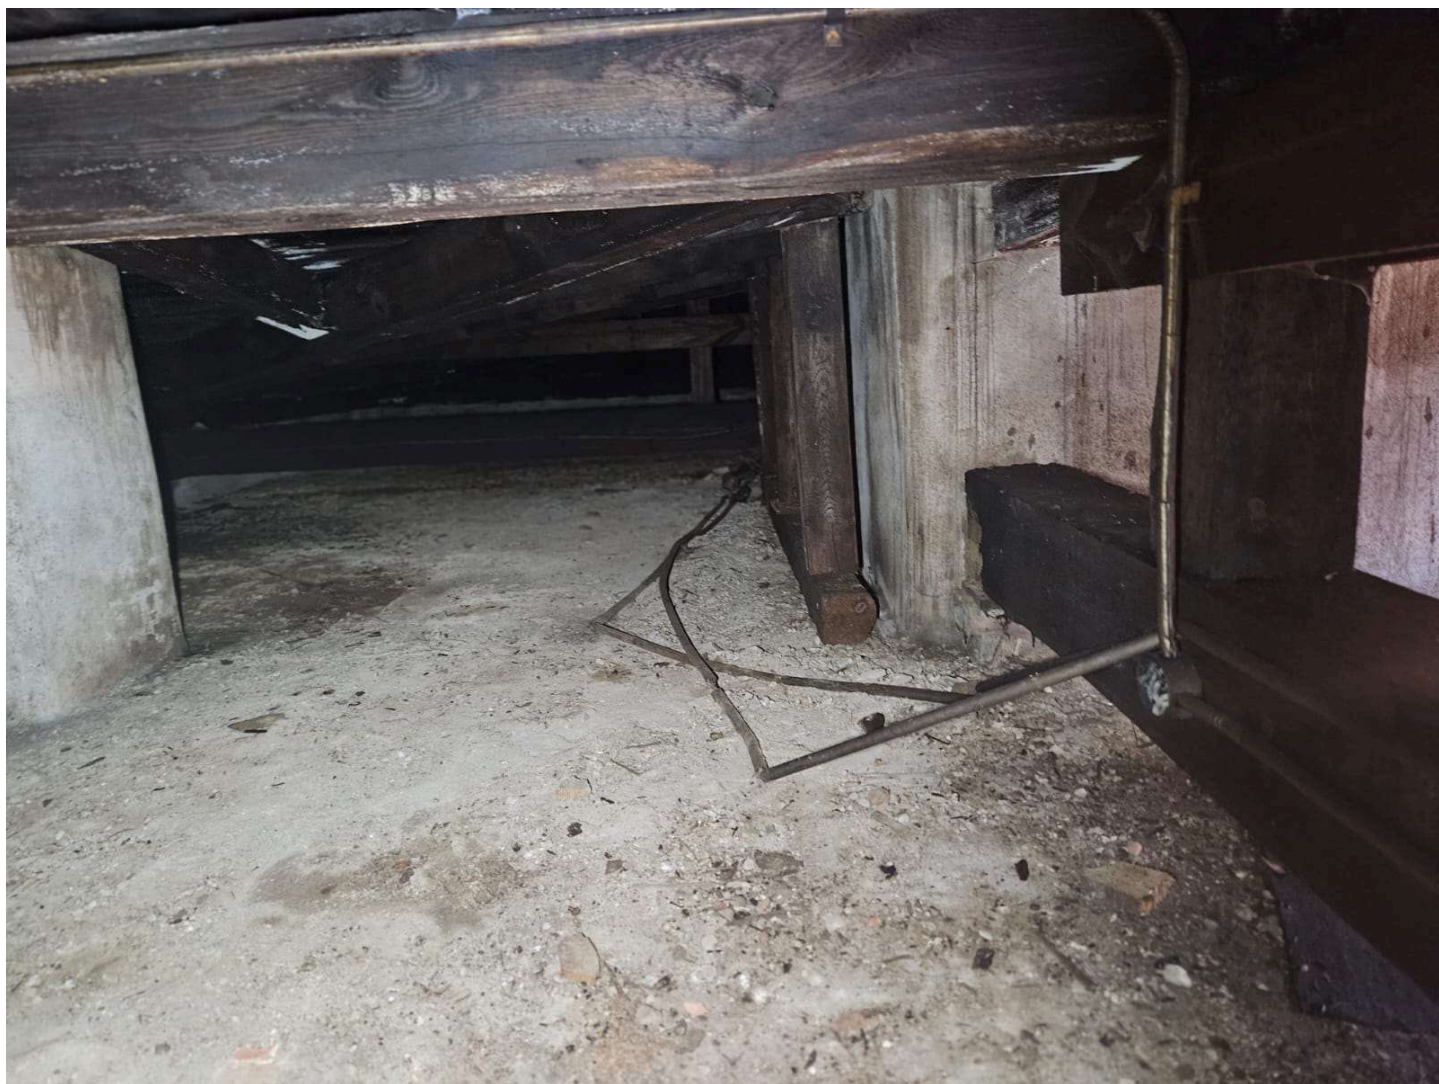
Instalacja elektryczna zagrażająca zapaleniem

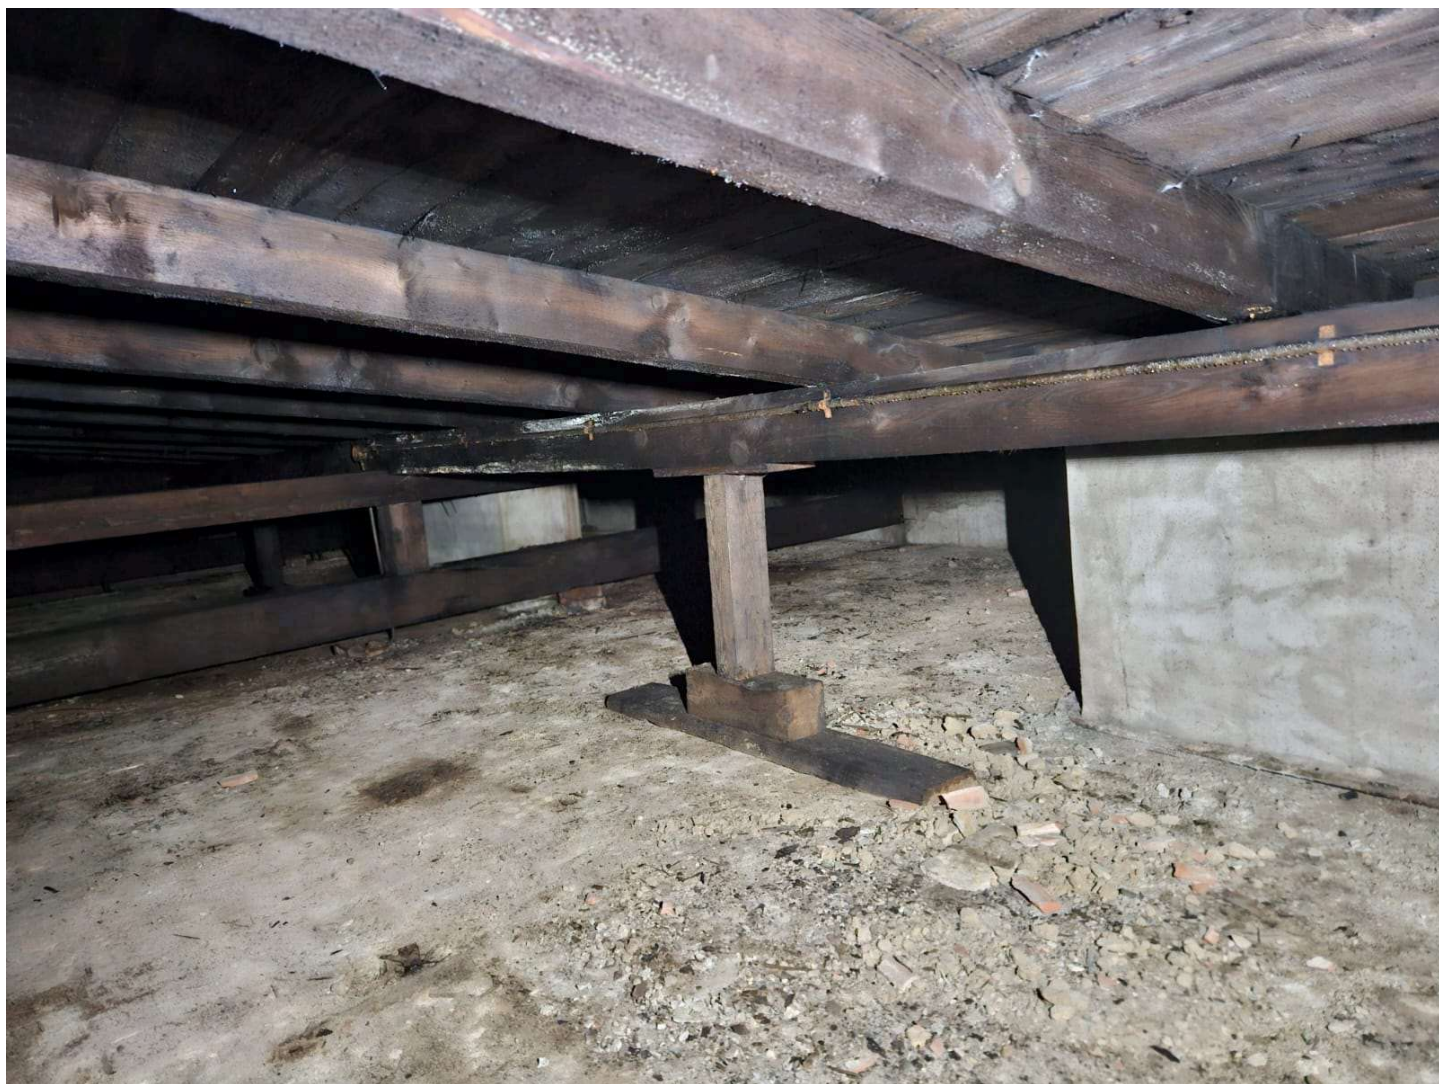
Instalacja elektryczna zagrażająca zapaleniem

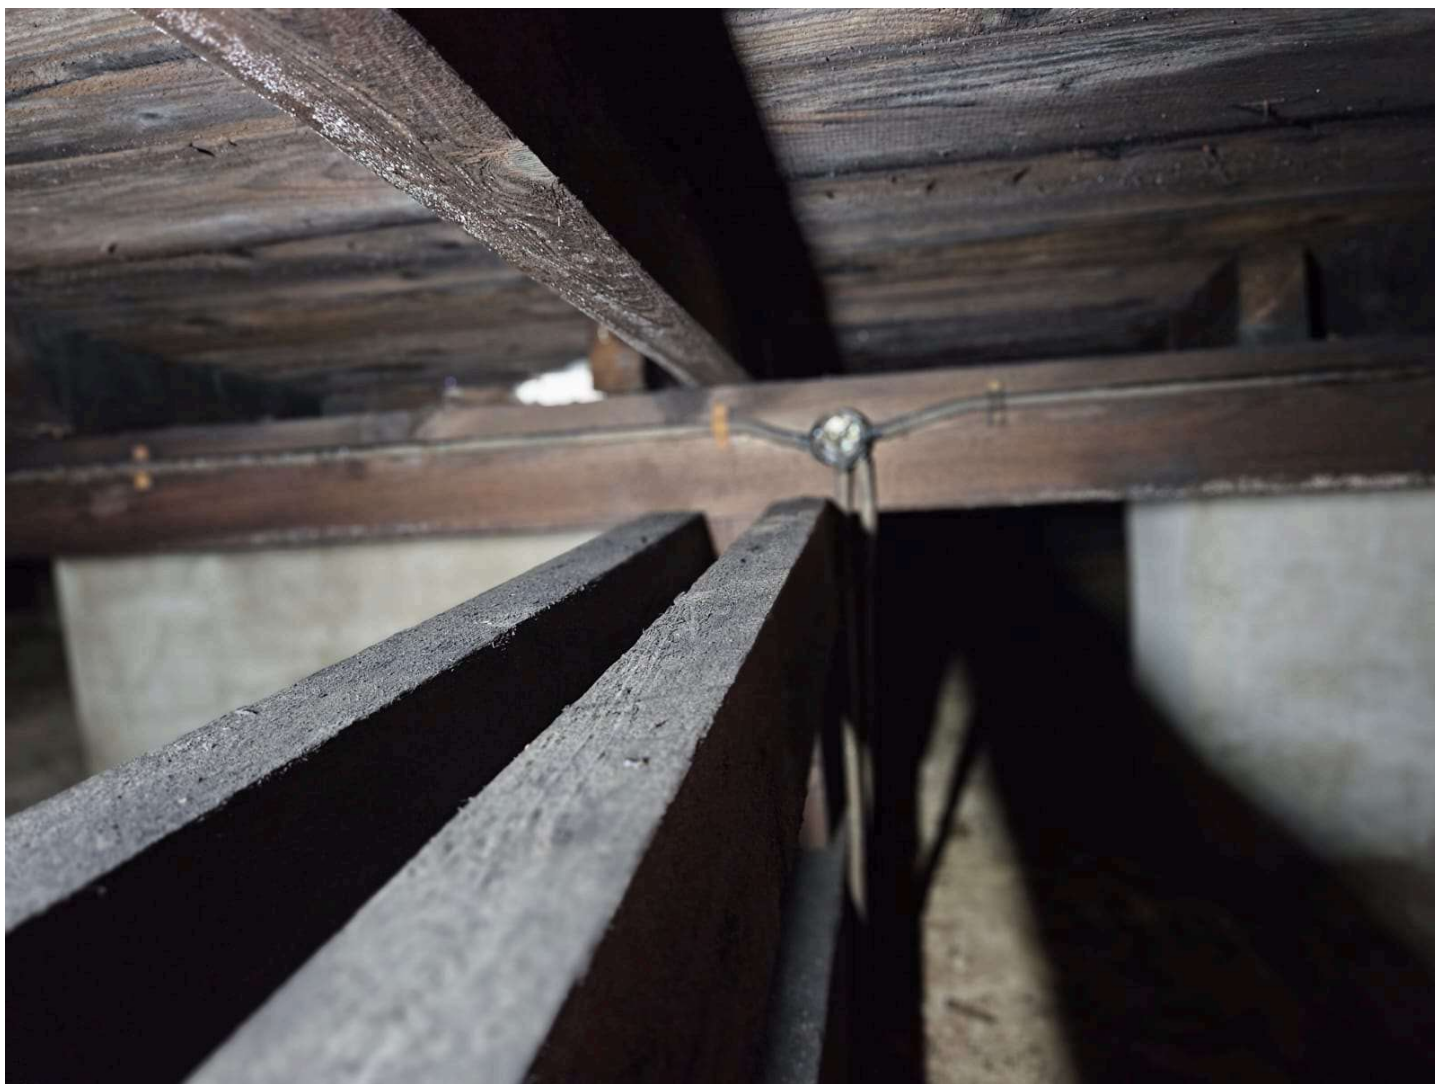
Instalacja elektryczna zagrażająca zapaleniem

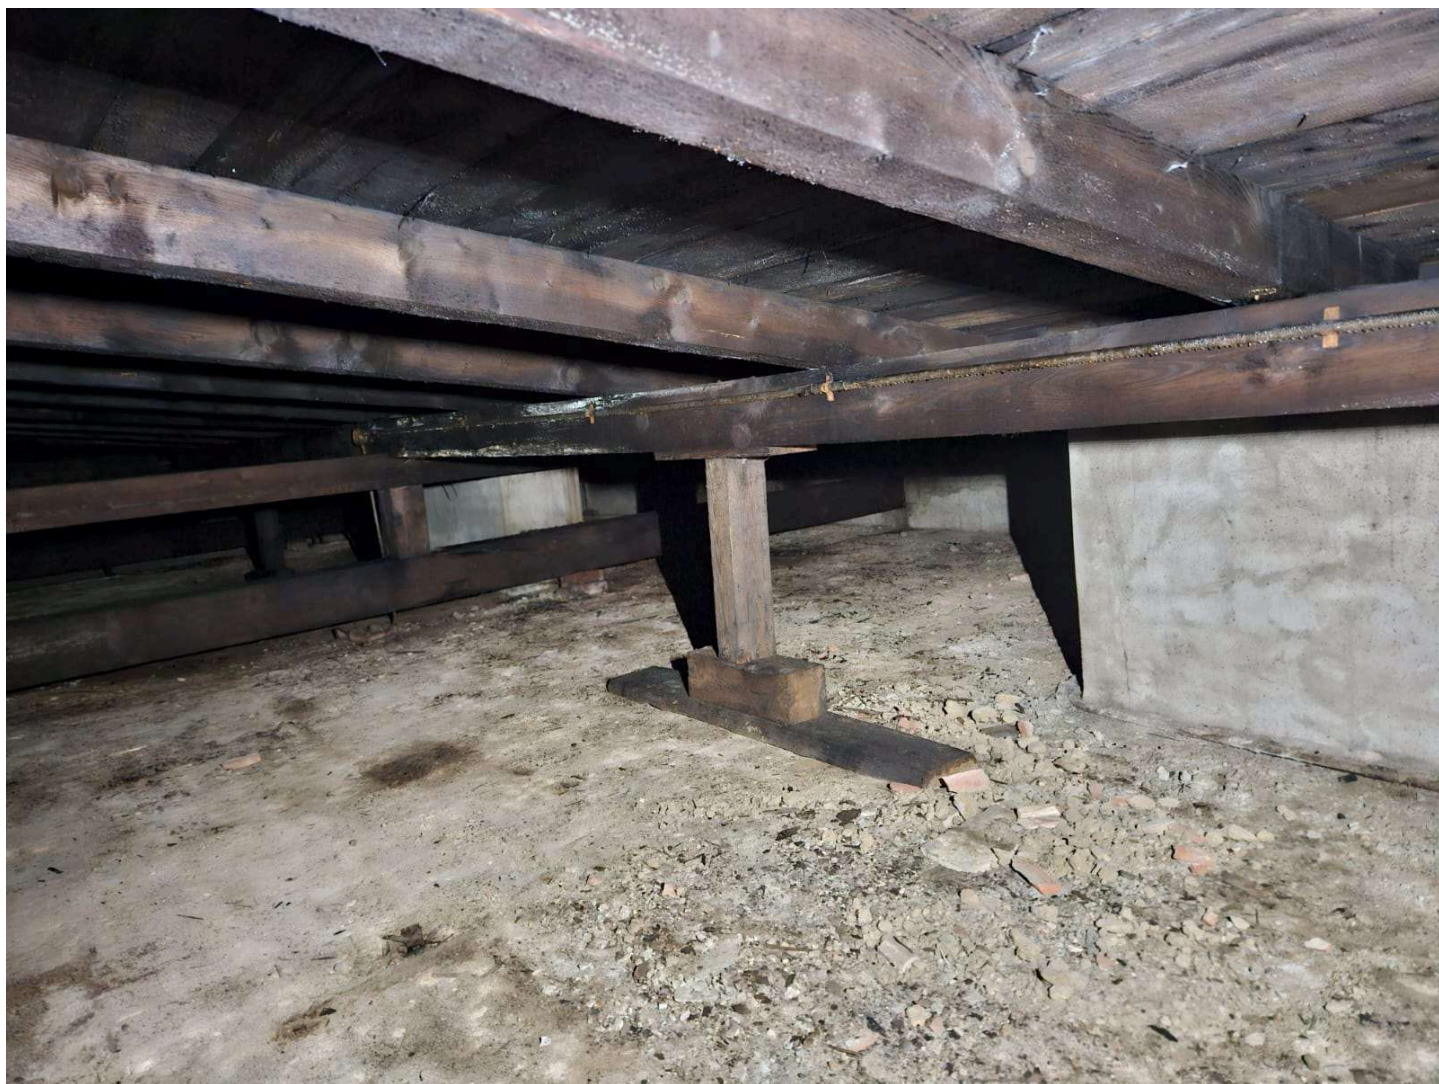
Instalacja elektryczna zagrażająca zapaleniem

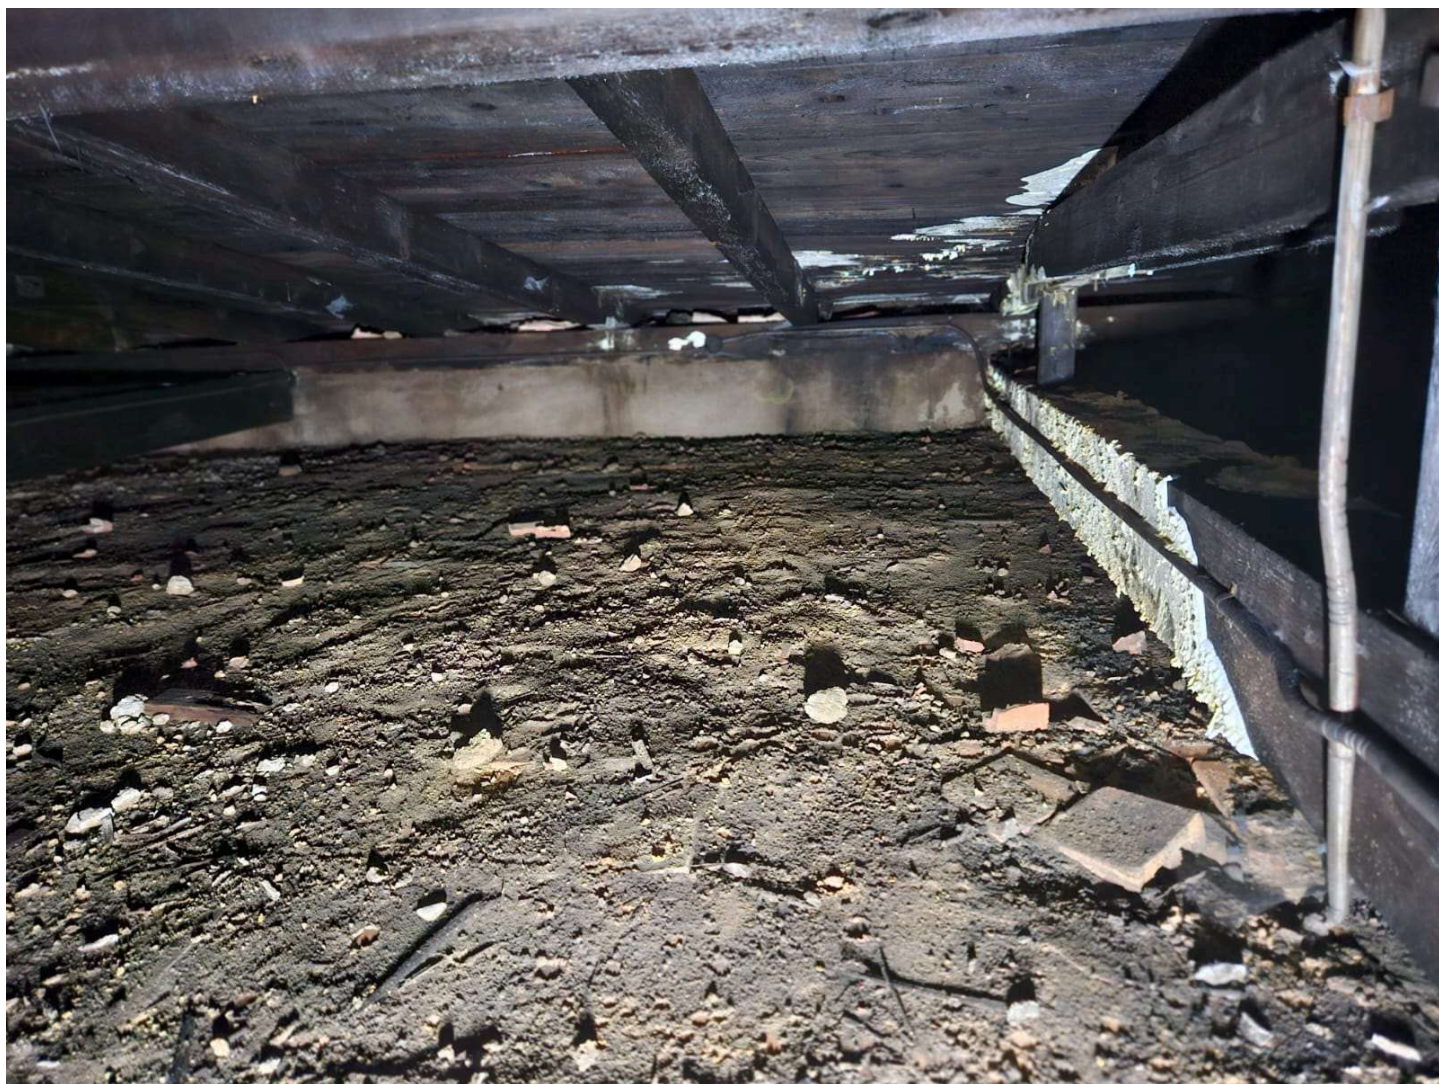
Instalacja elektryczna zagrażająca zapaleniem

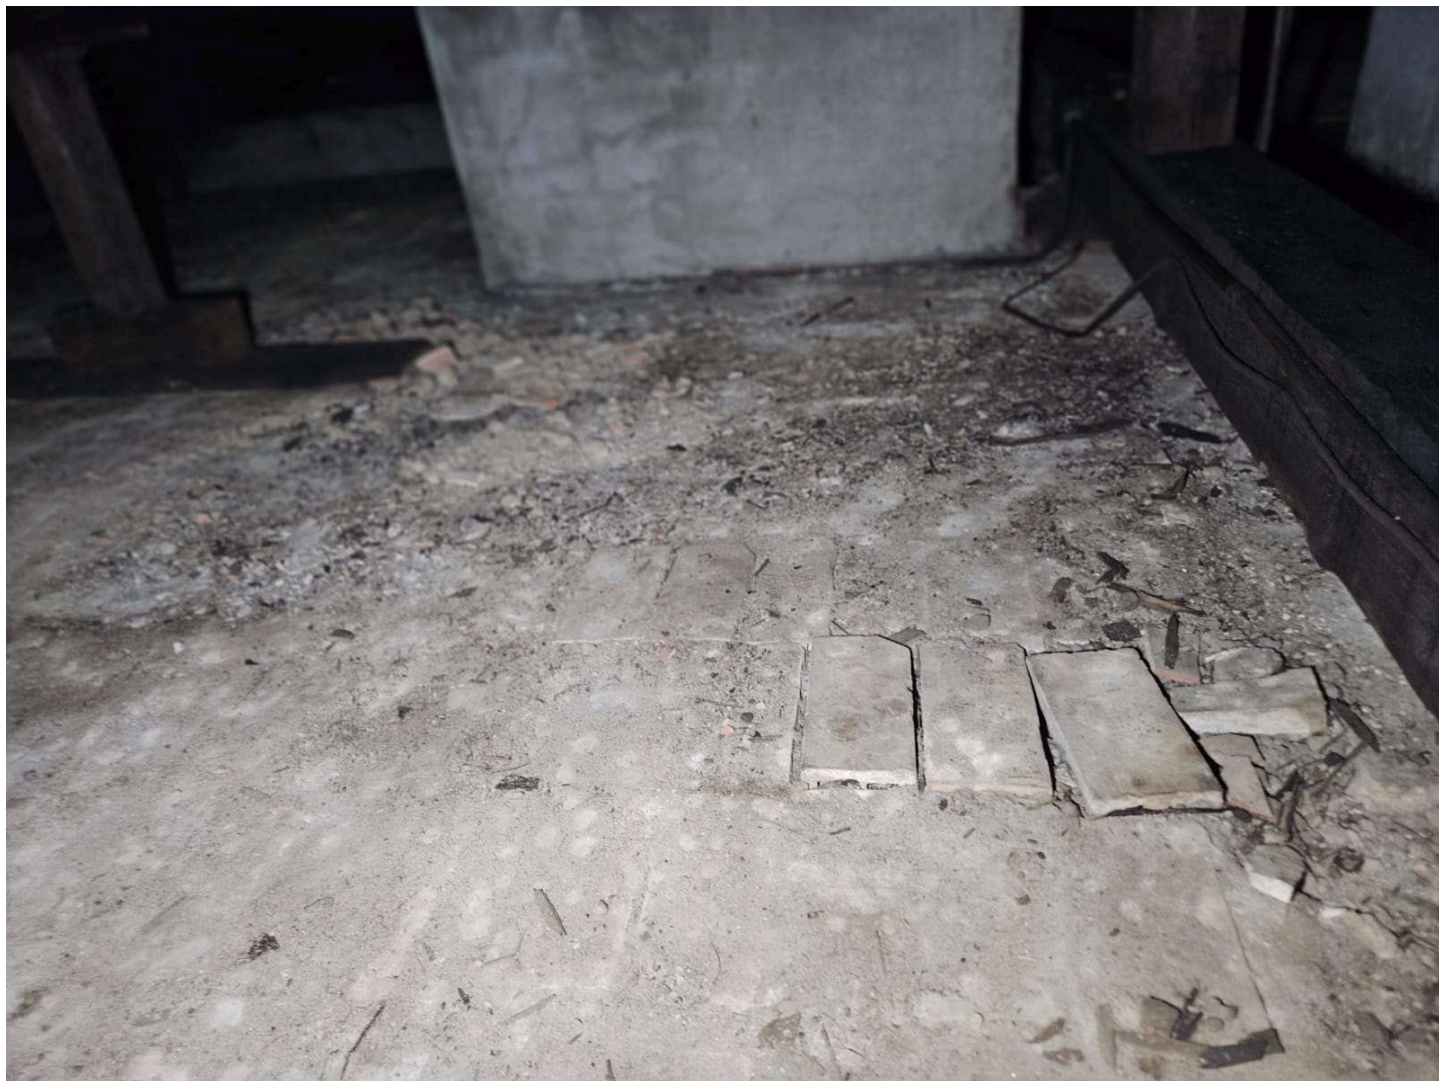
Zły stan stropu

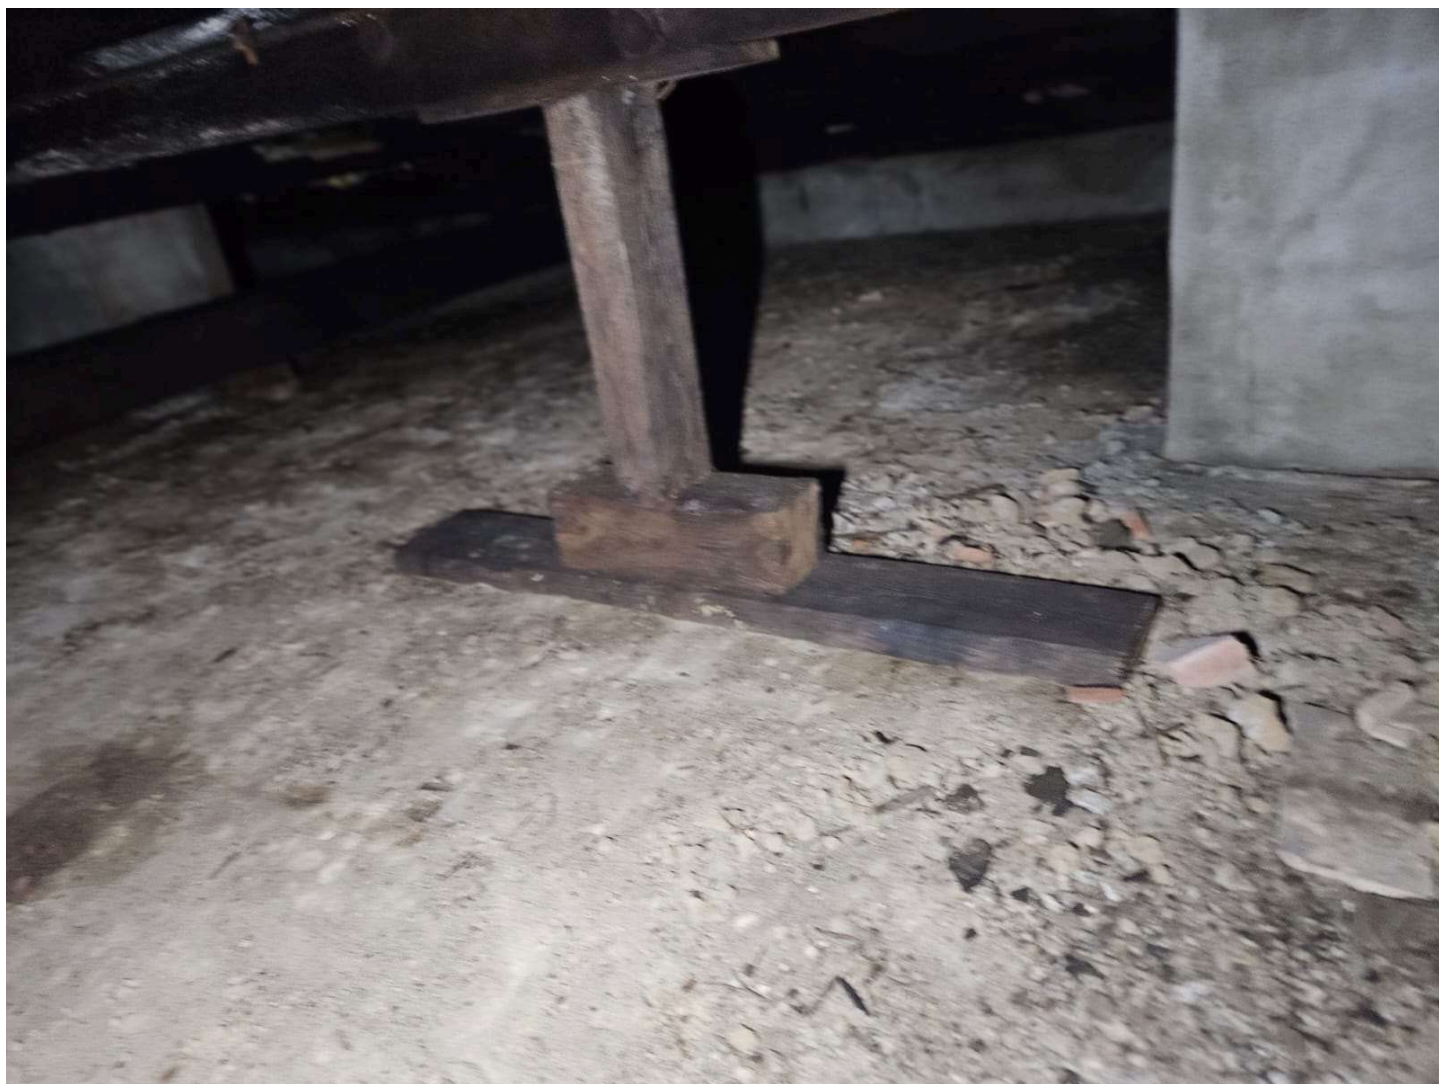
Zły stan stropu

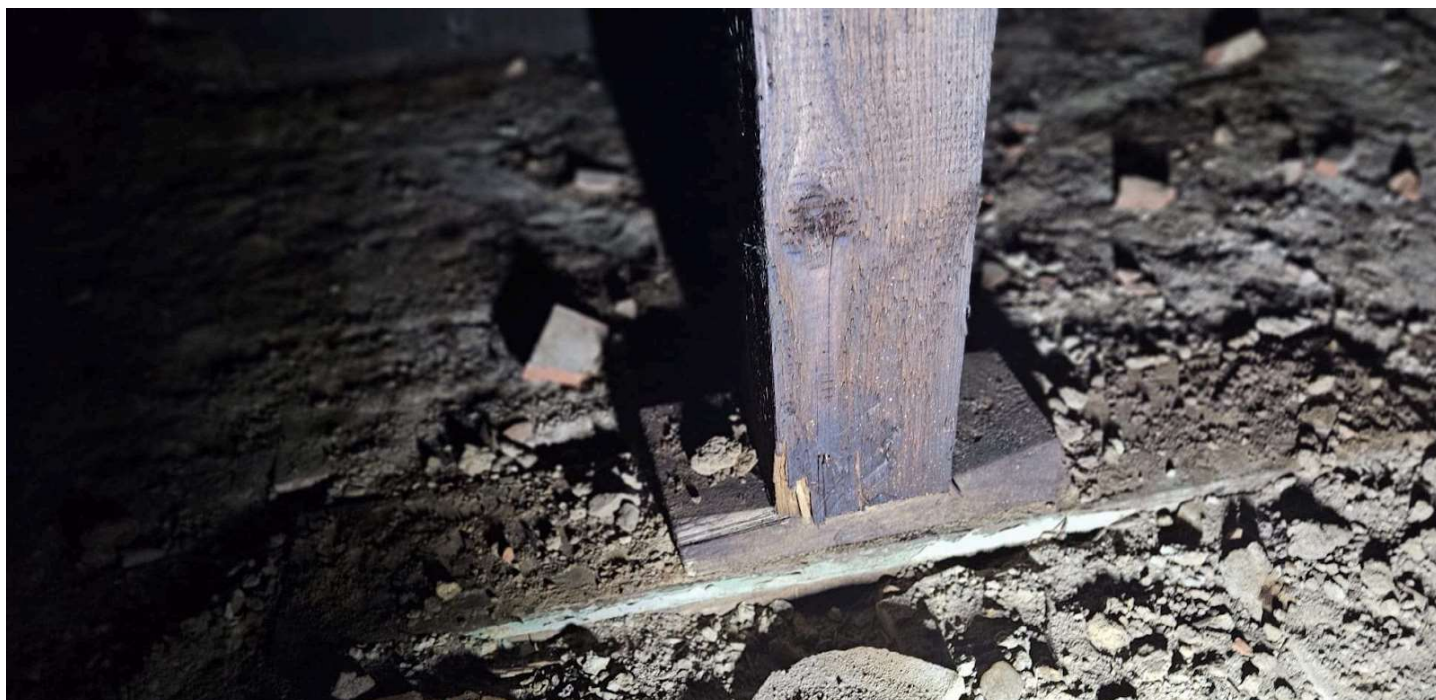
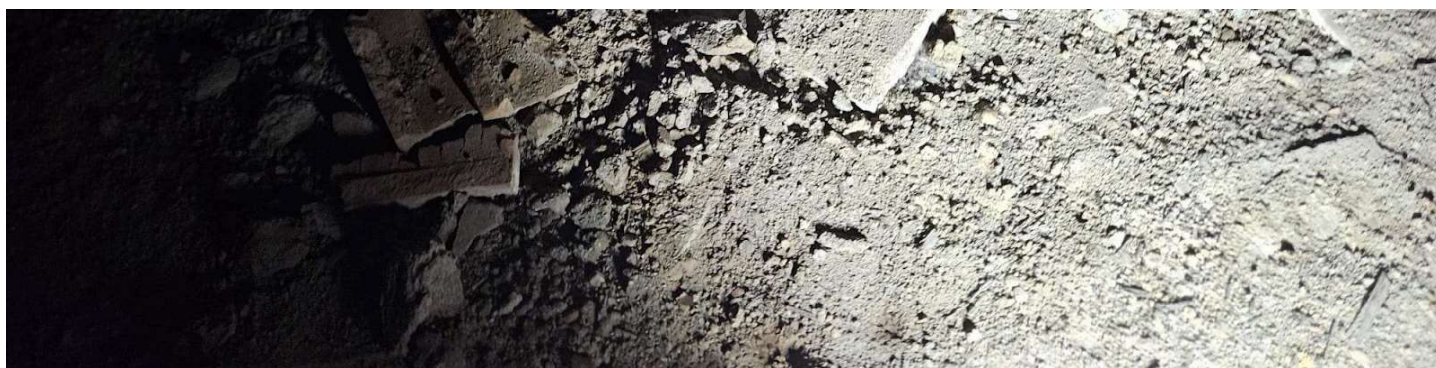
Zły stan stropu

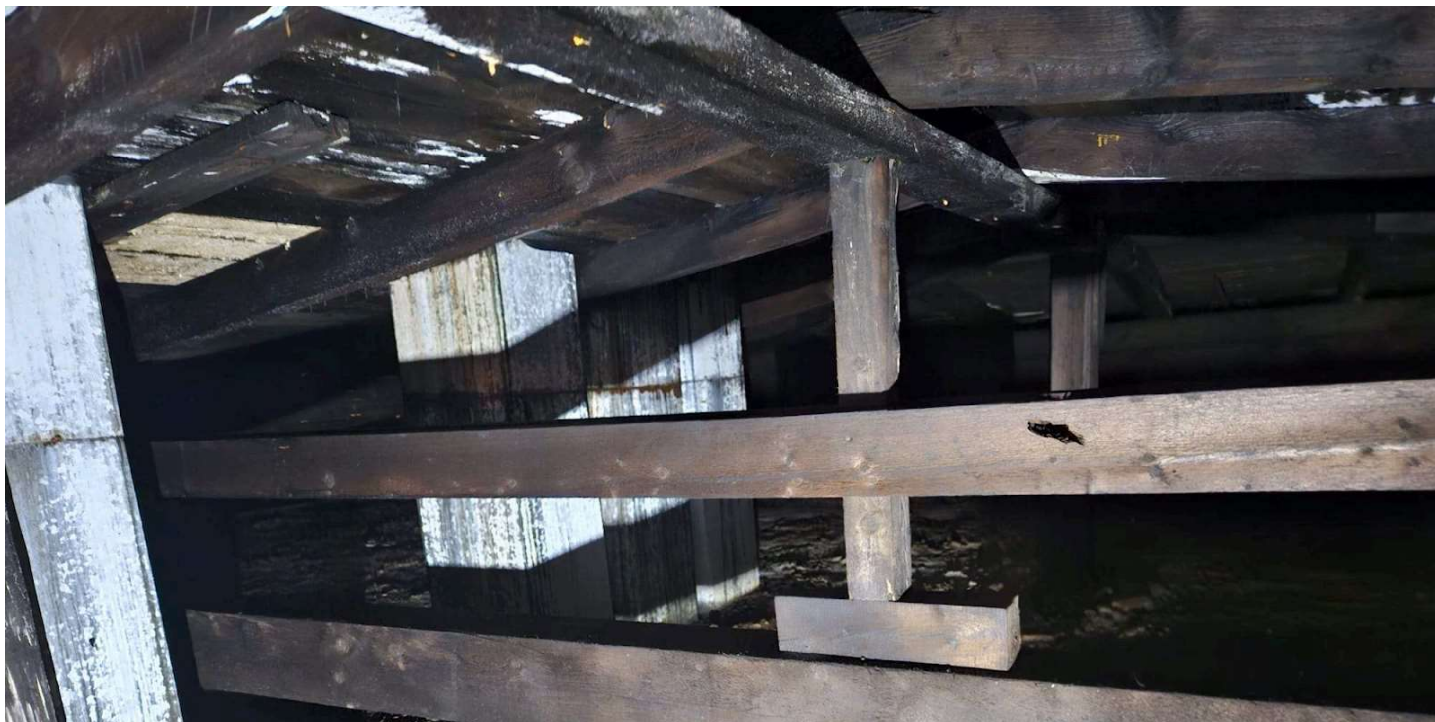
Zły stan stropu

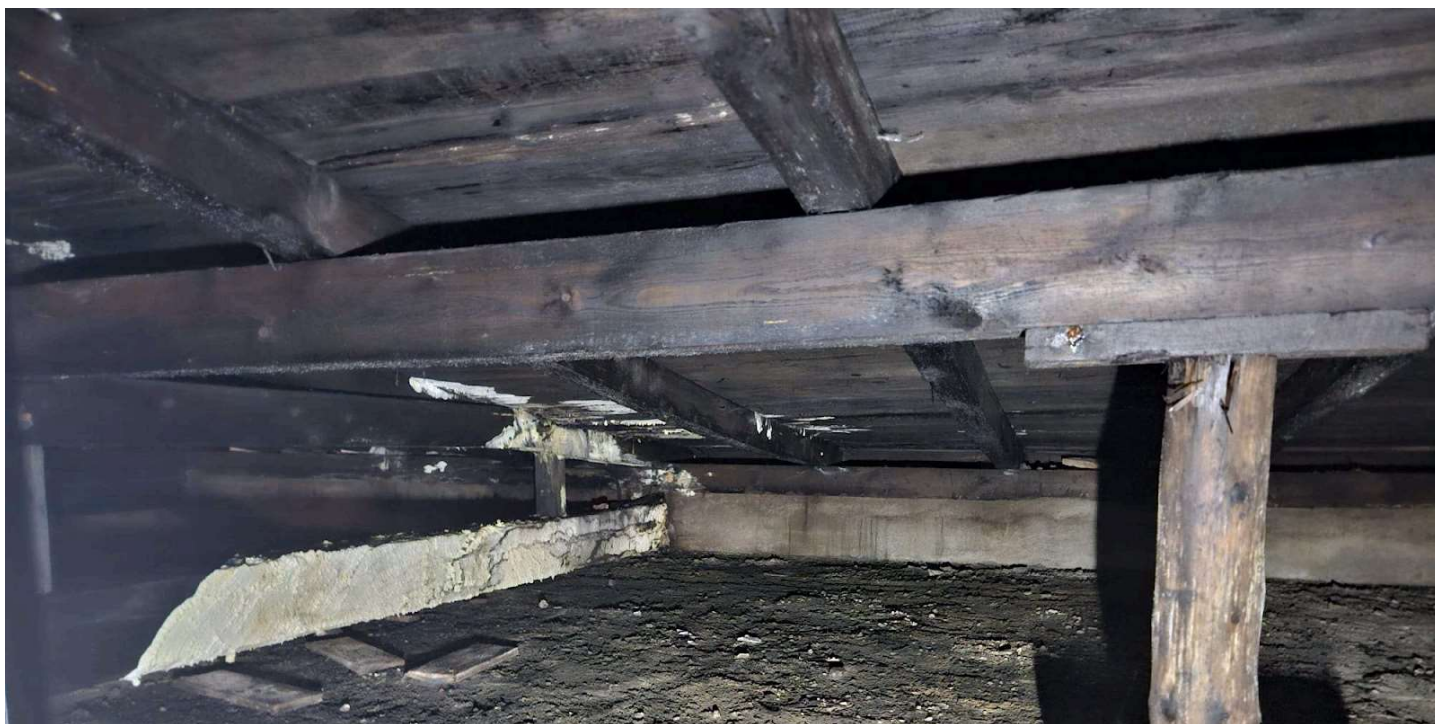
Zły stan stropu

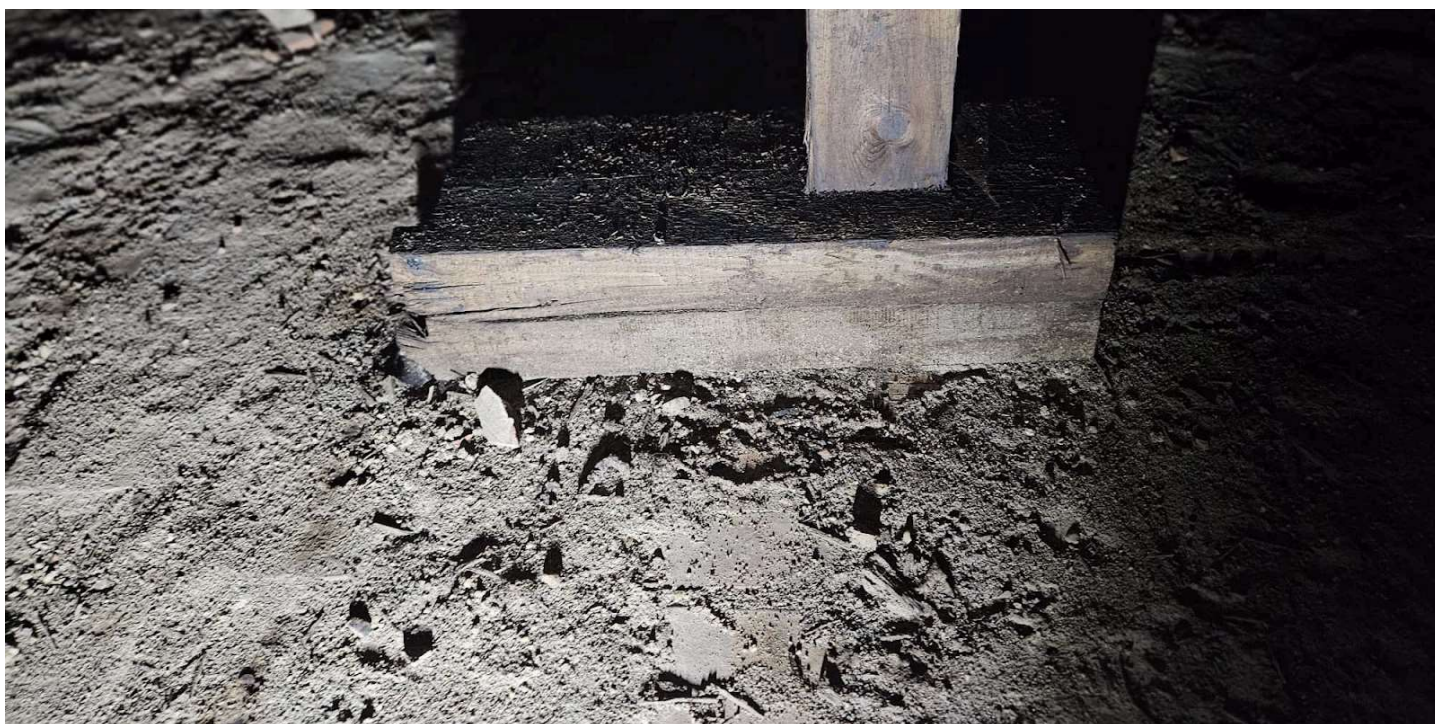
Zły stan stropu

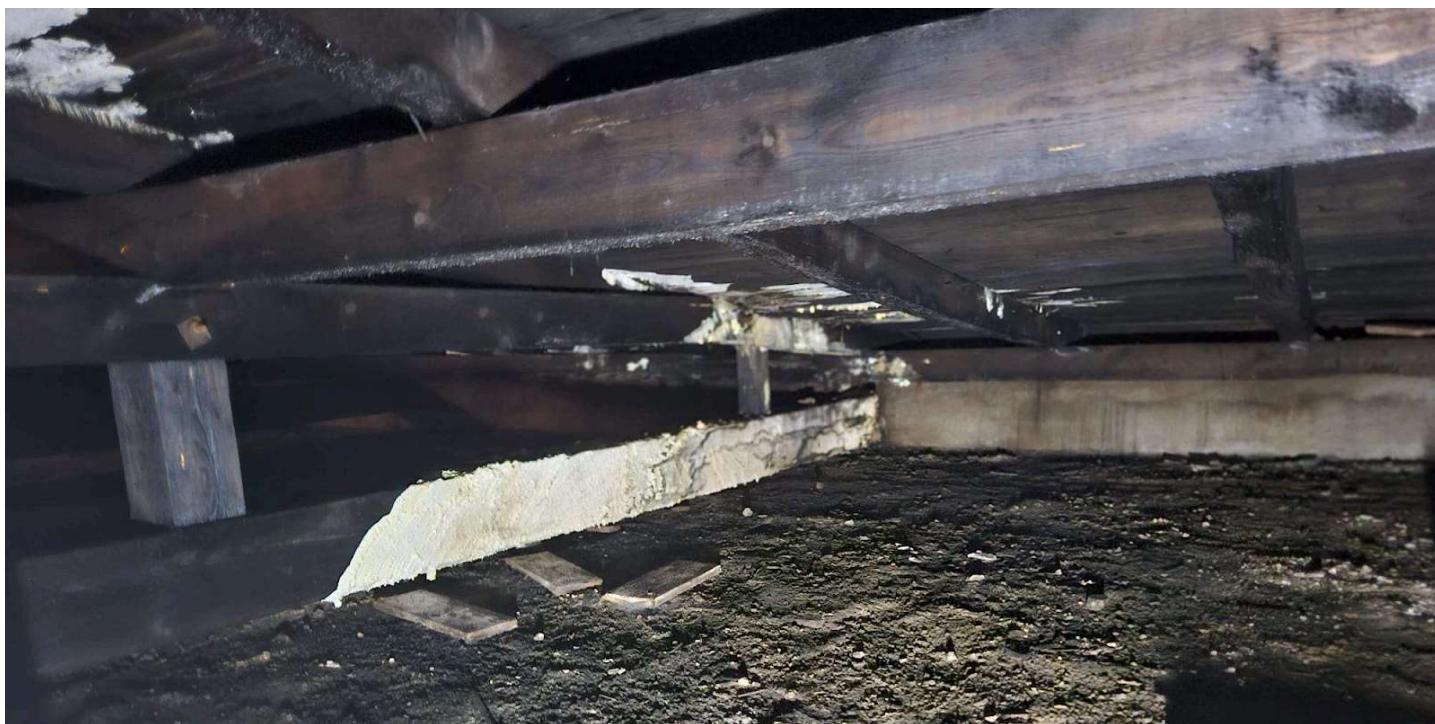
Zły stan stropu

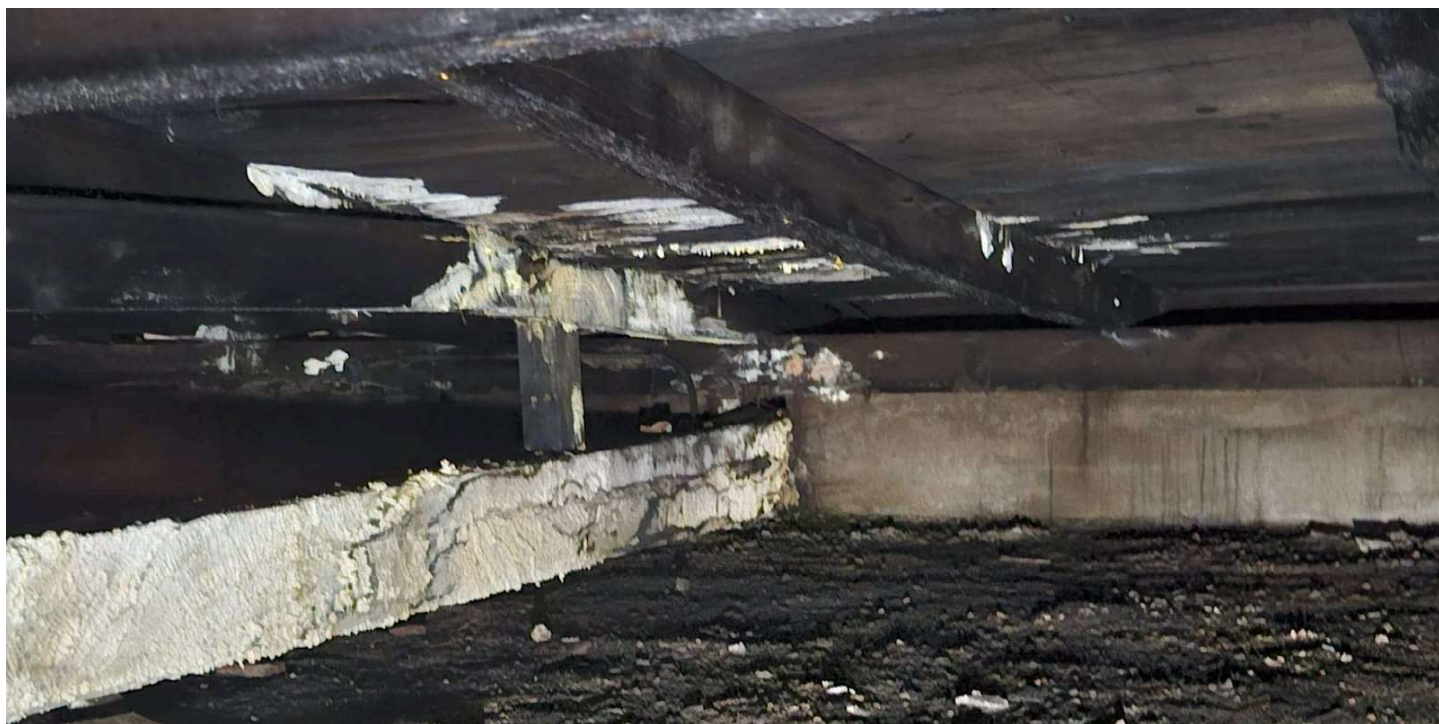
Uszkodzone poszycie

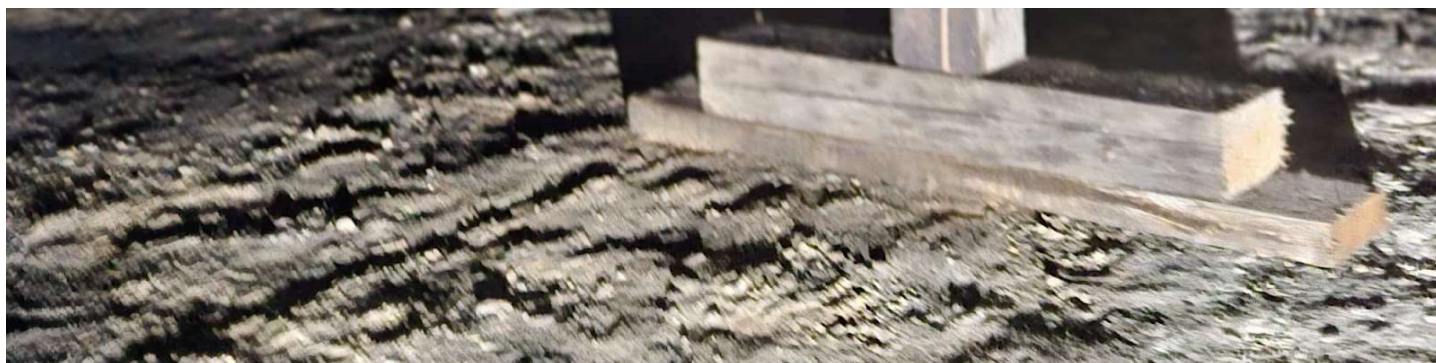
Zły stan słupów
