Załącznik do ekspertyzy mykologicznej

Ekspertyza techniczna więźby dachu budynku pralni

Kliniczny Szpital Psychiatryczny SPZOZ w Rybniku
ul. Gliwicka 33, 44-201 Rybnik

Maj 2024

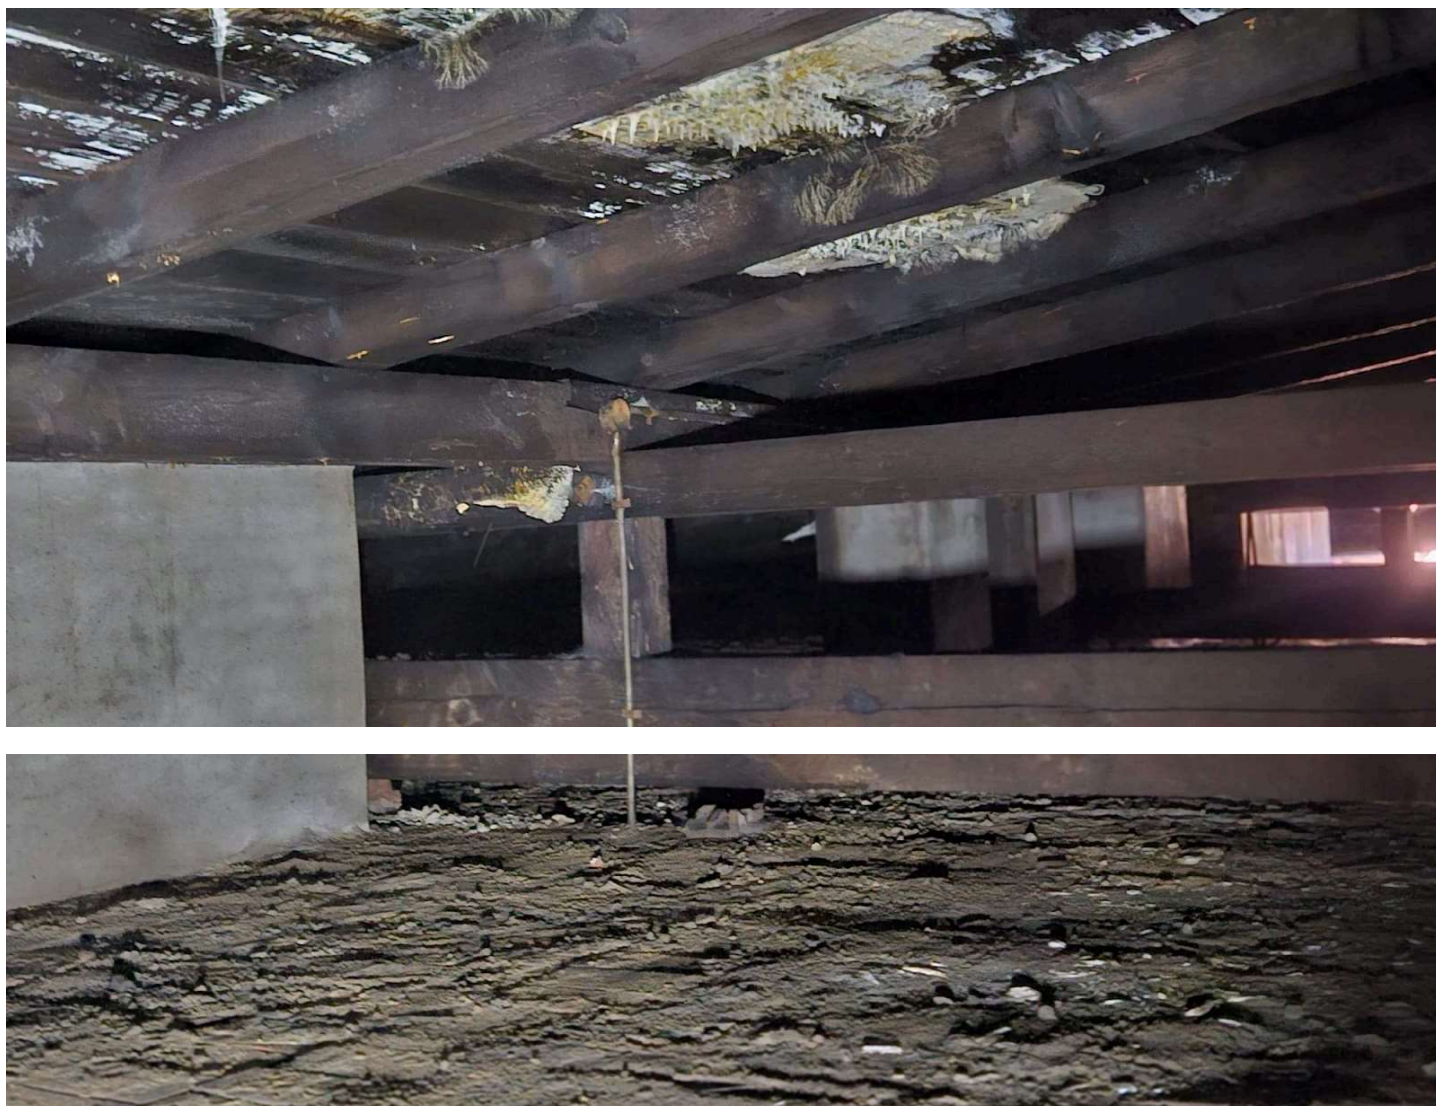
Zły stan słupów

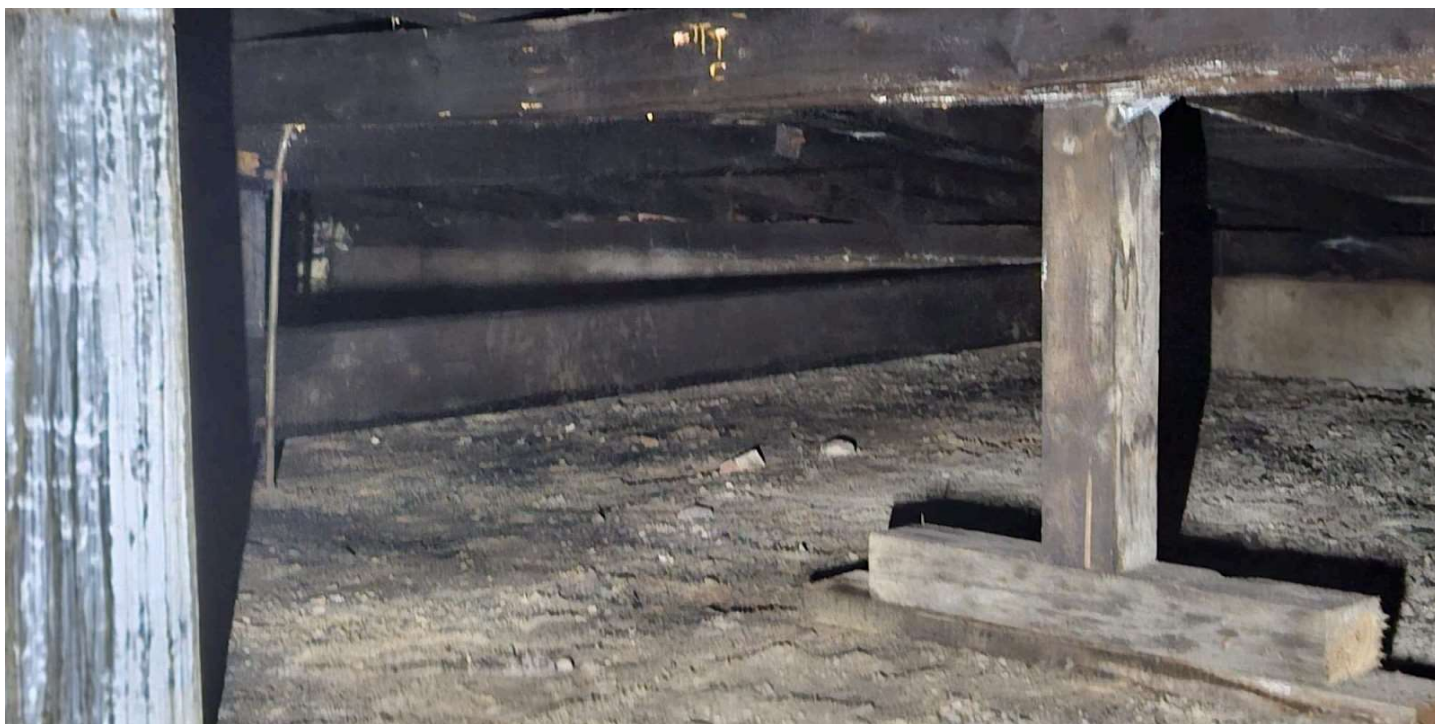
Zły stan słupów

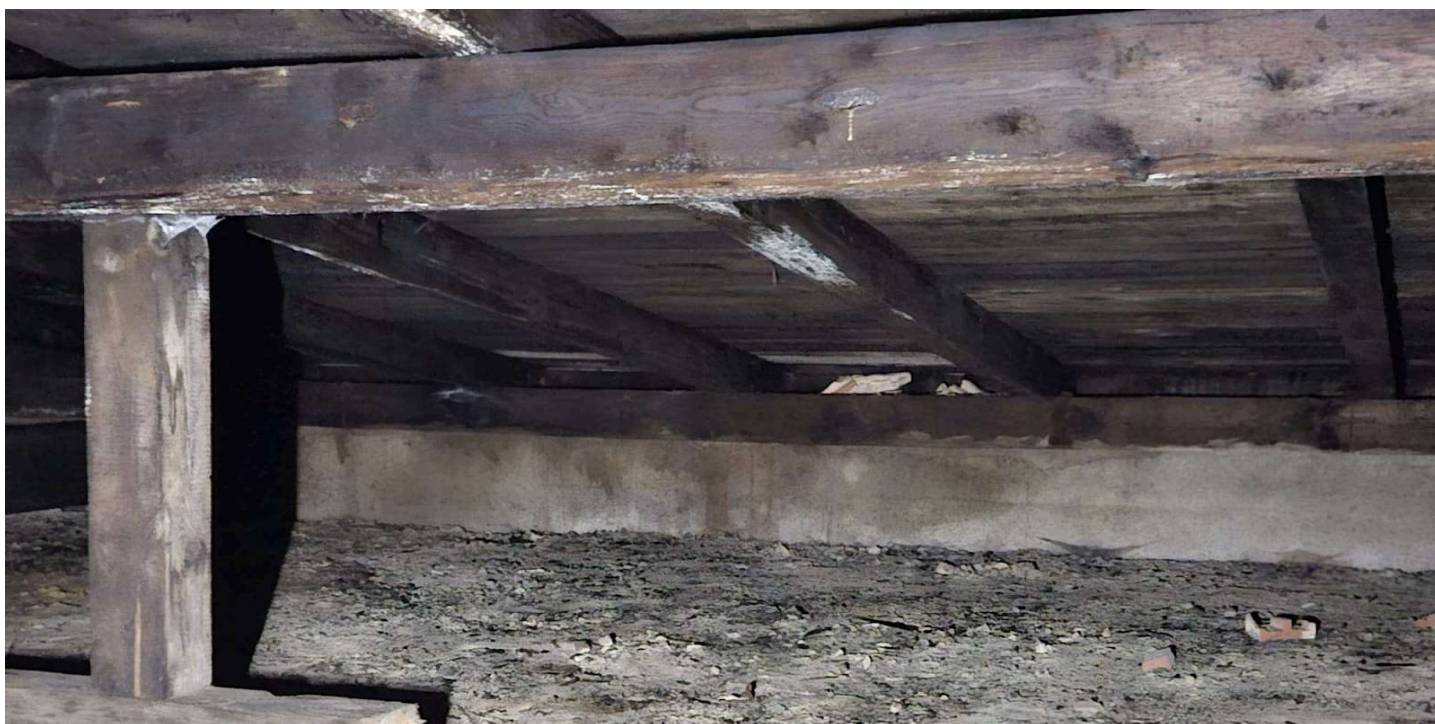
Zły stan słupów

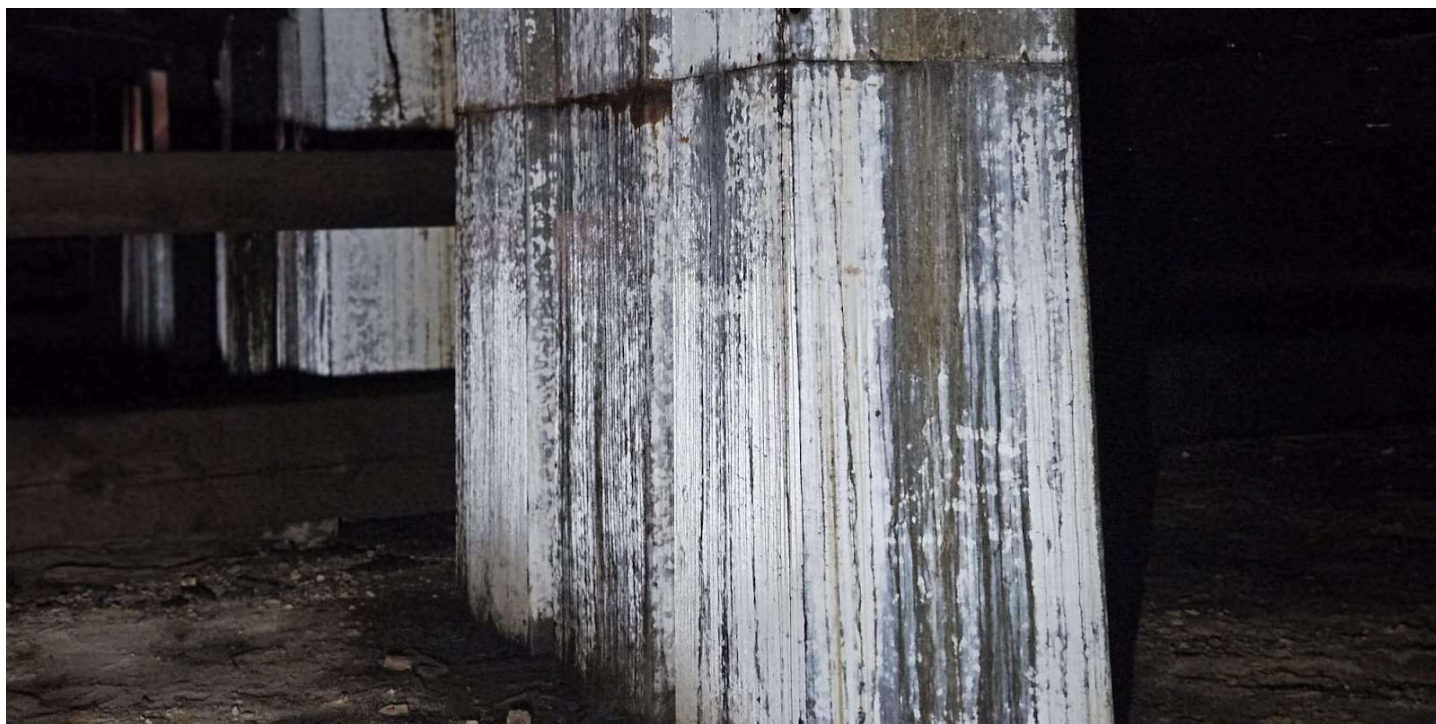
Zły stan słupów

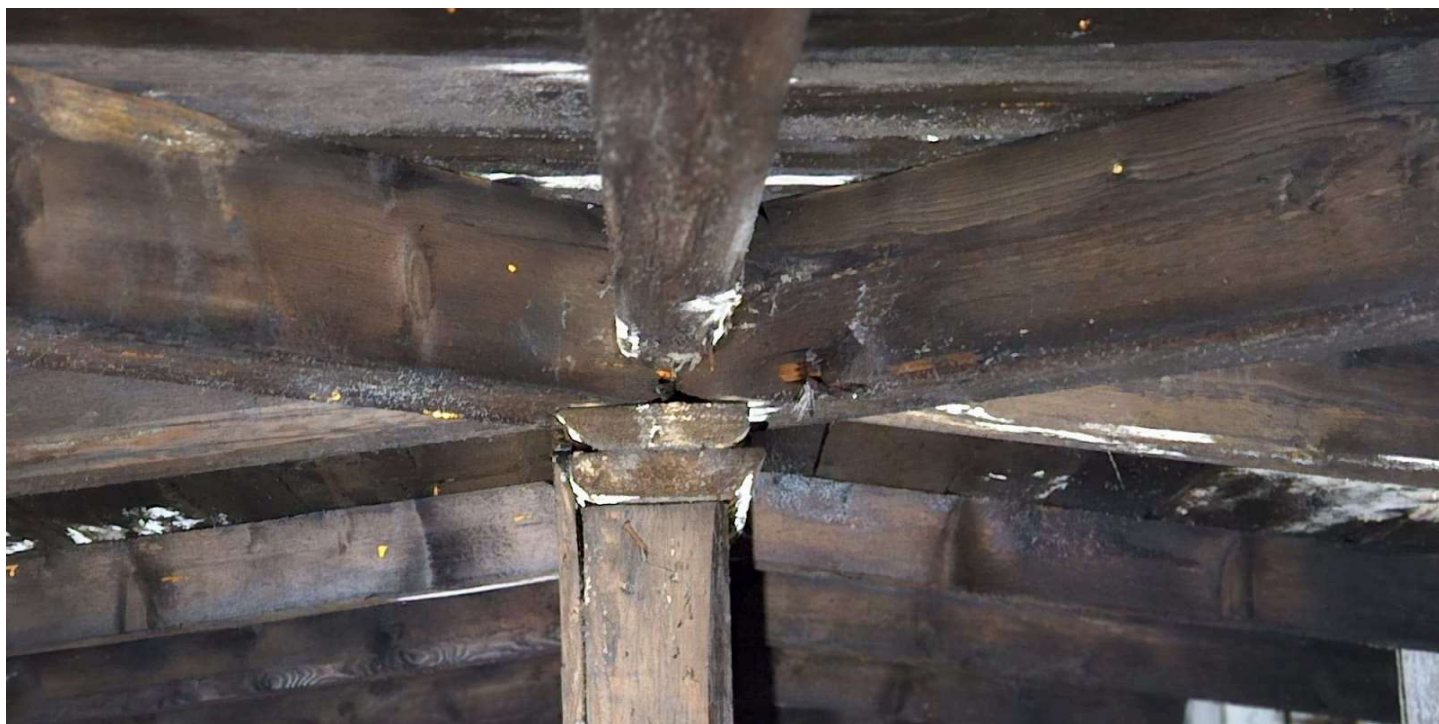
Nieprawidłowe podparcie kalenicy

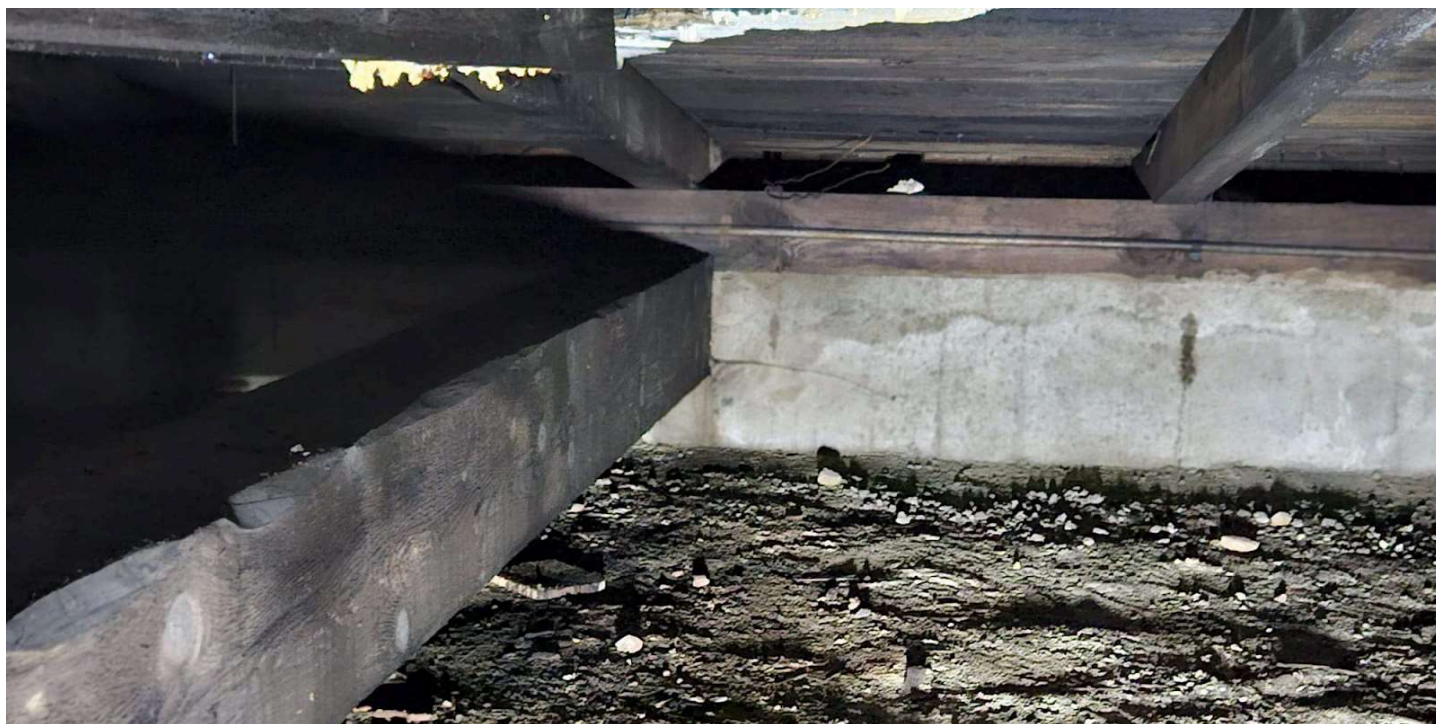
Instalacja elektryczna zagrażająca zapaleniem

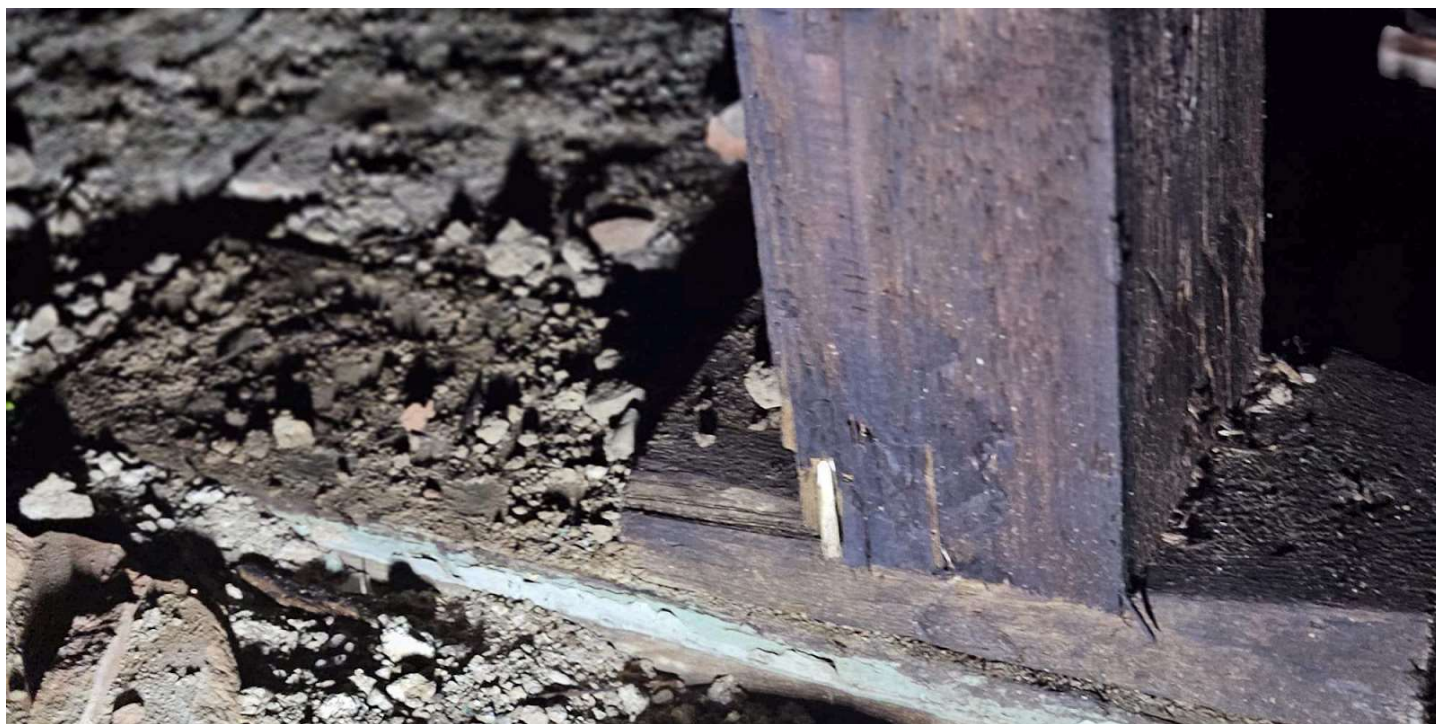
Zły stan podwalin i stropu

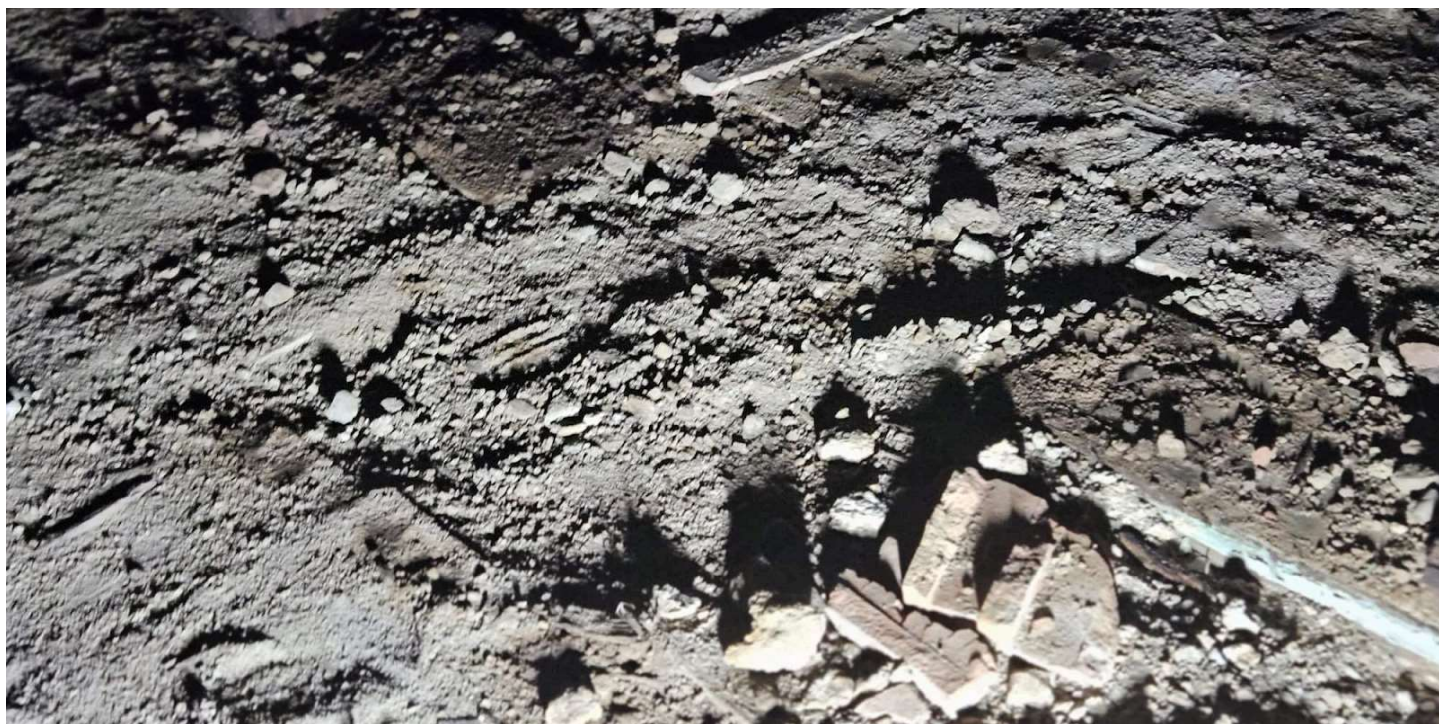
Zły stan podwalin i stropu

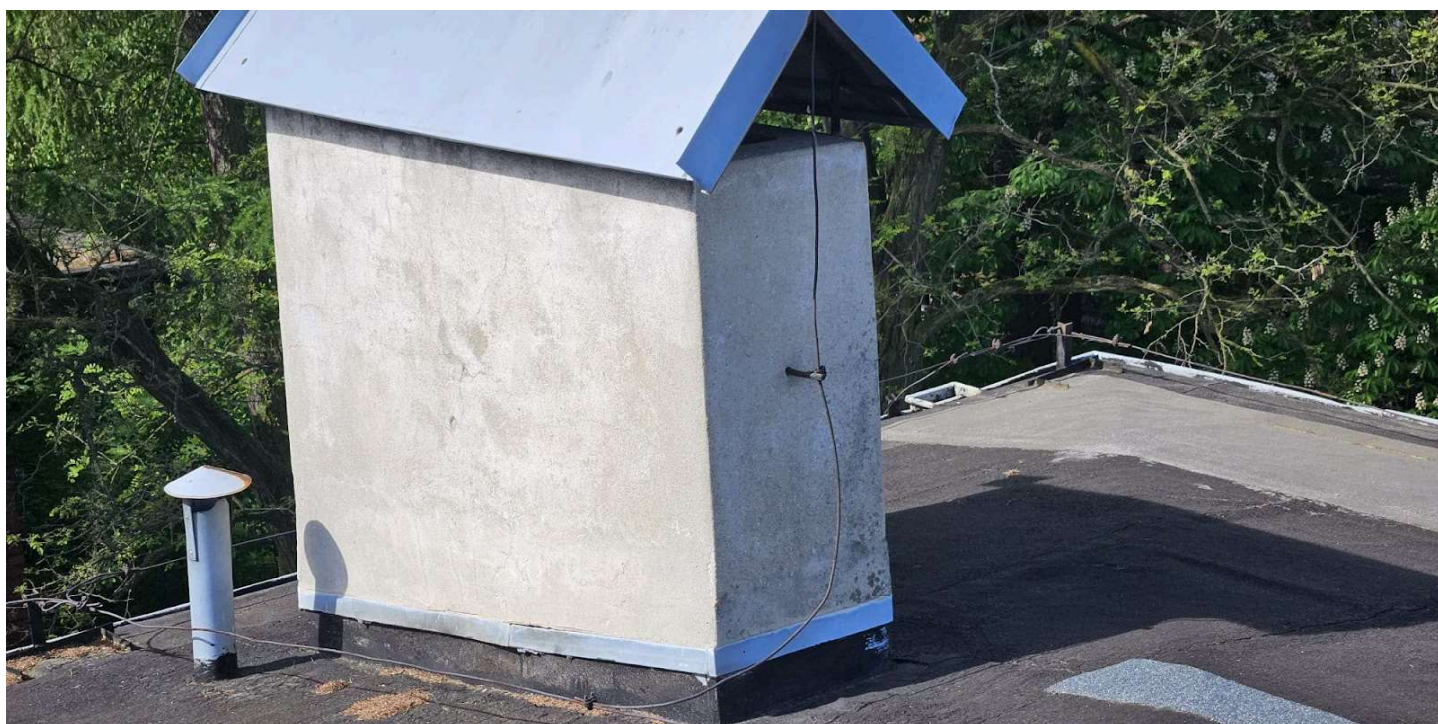
Źle wykonane obróbki

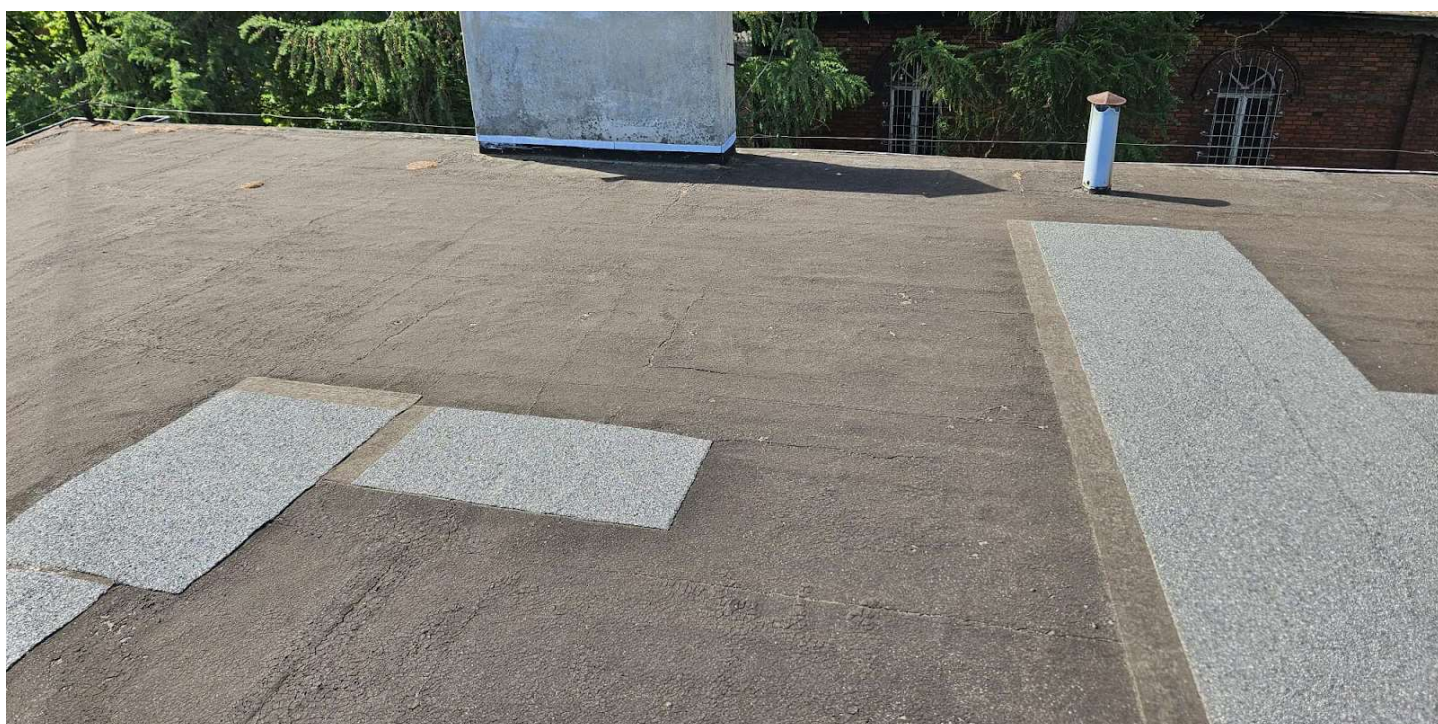
Źle wykonane obróbki

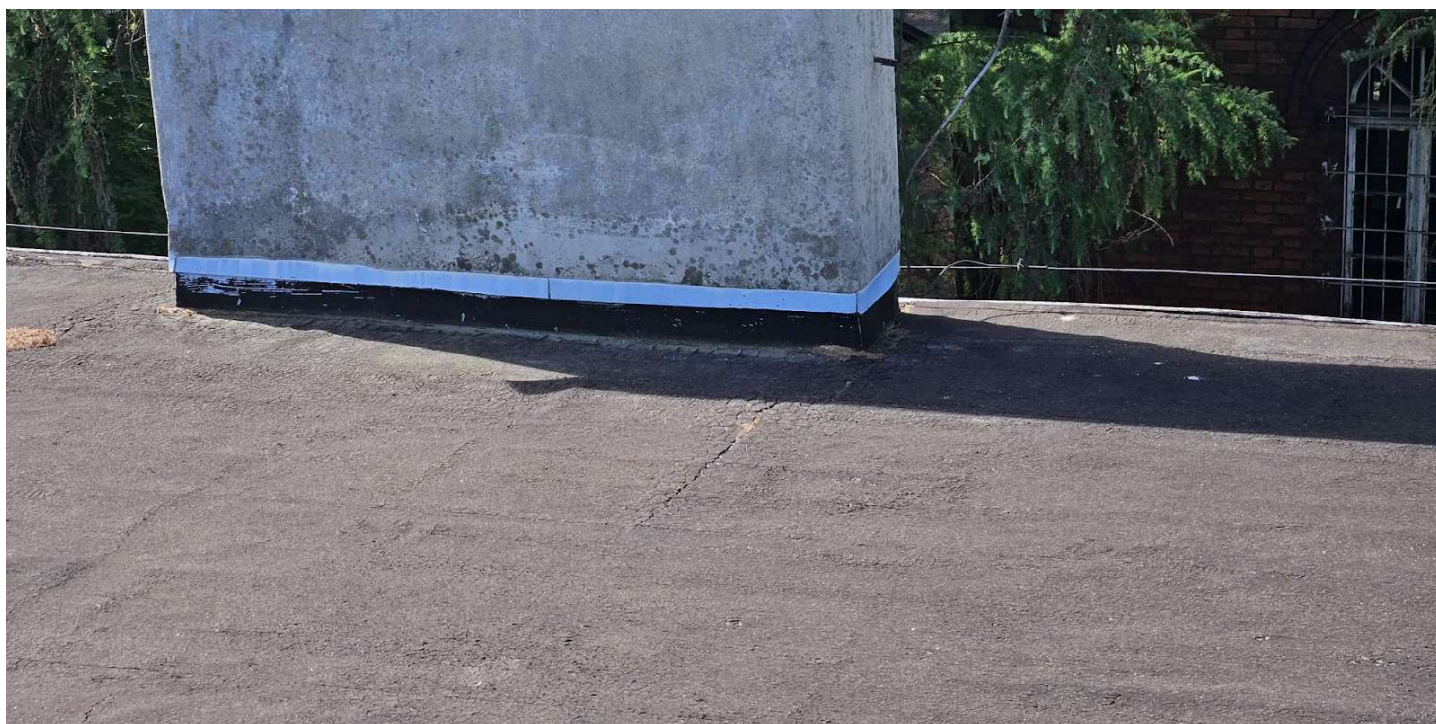
Źle wykonane obróbki

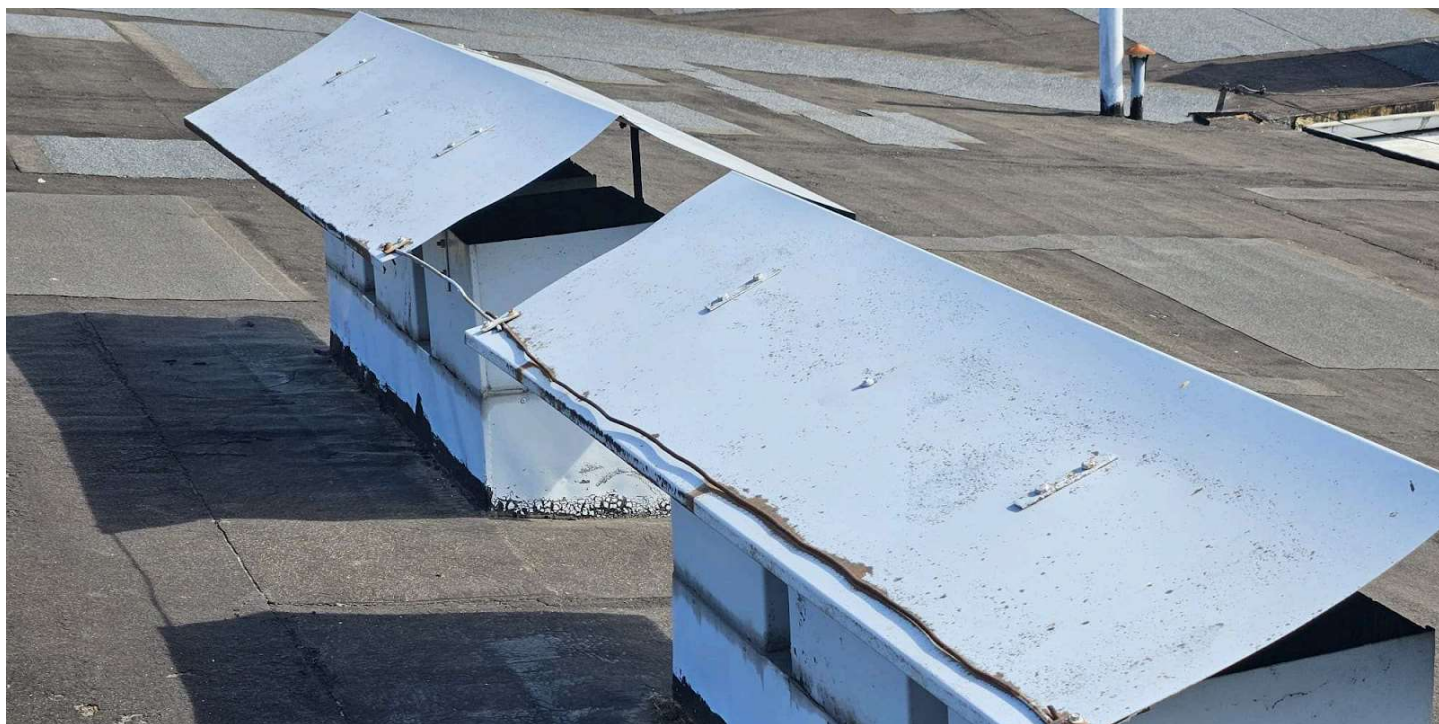
Źle wykonane obróbki

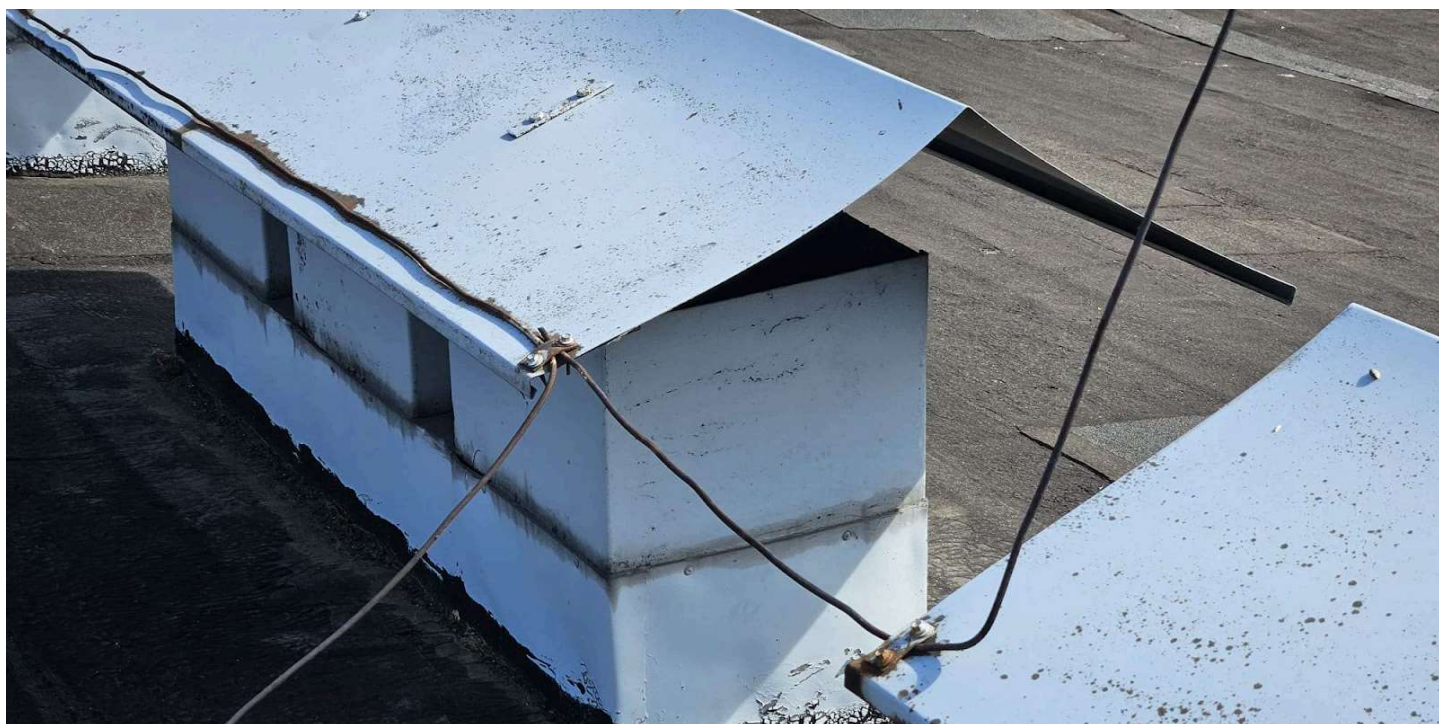
Brak obróbek

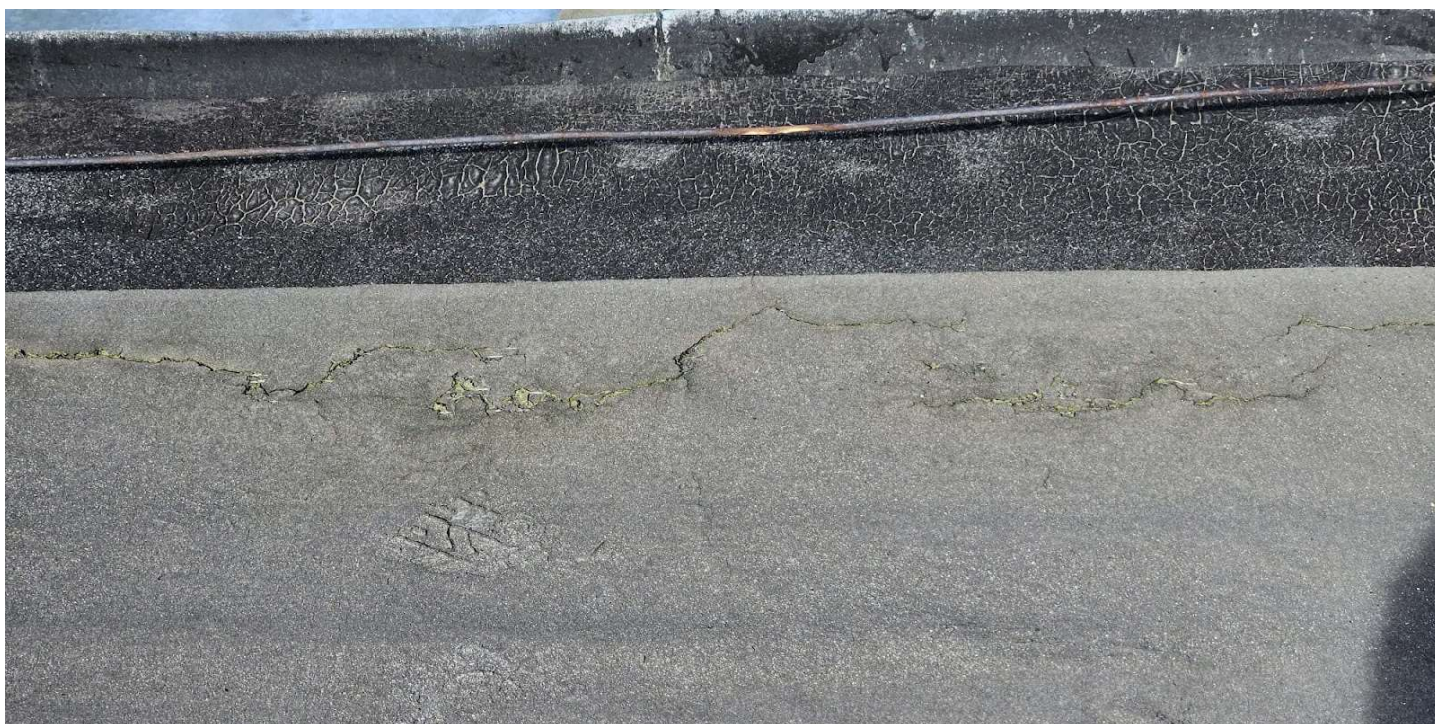
Zły stan pokrycia

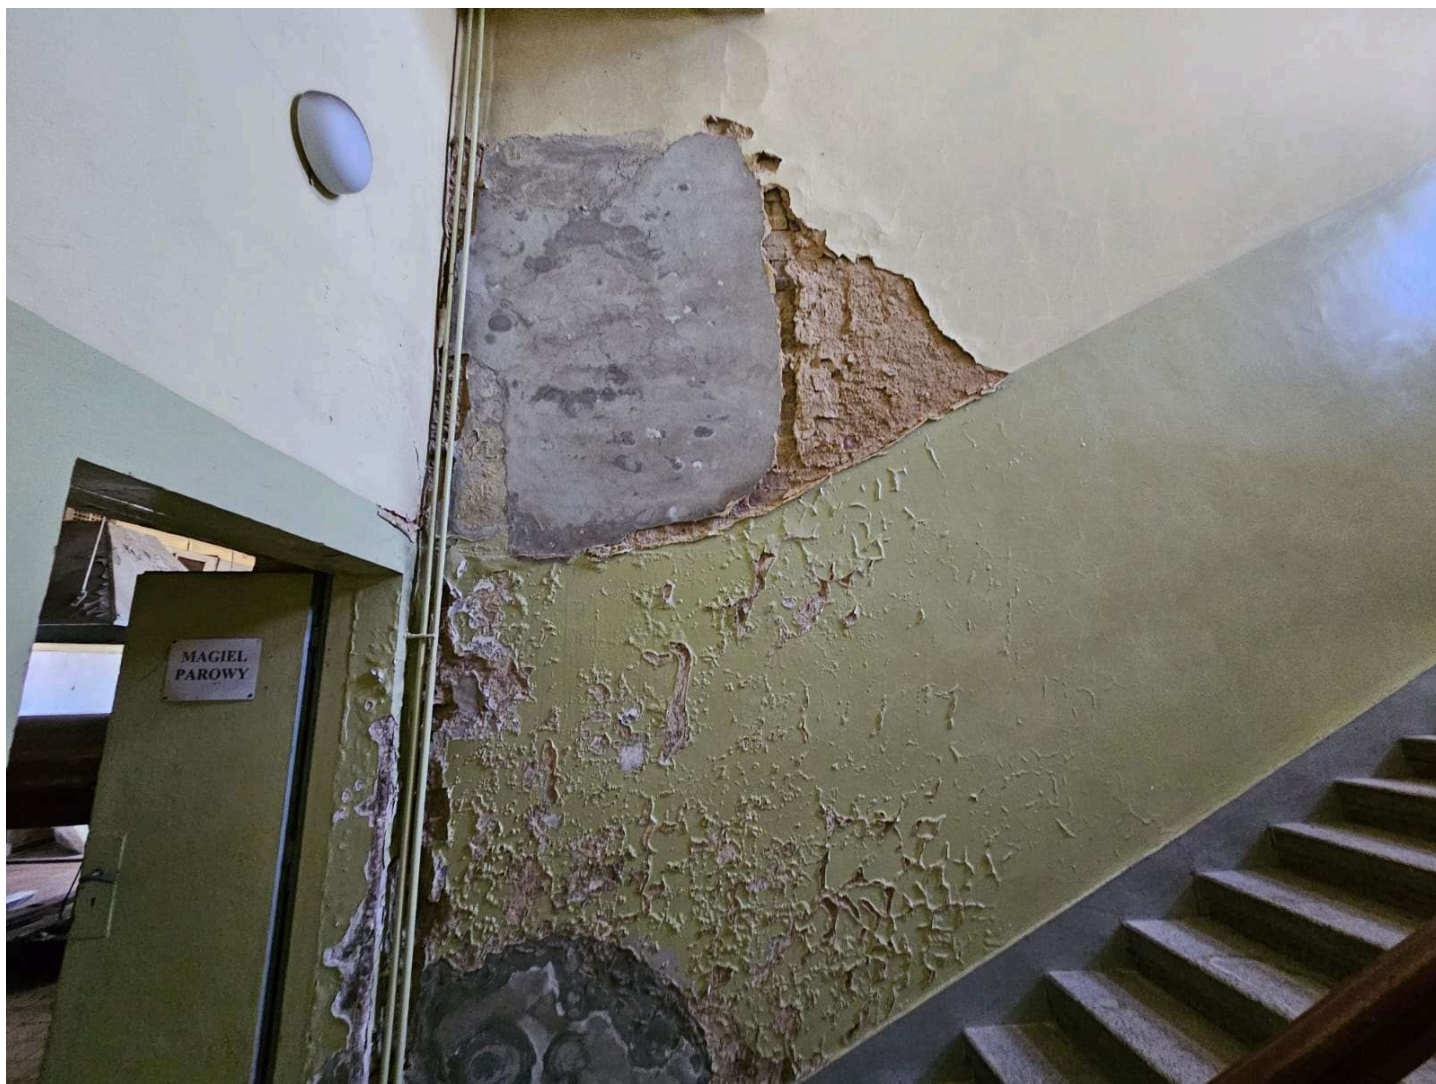
Zawilgocenia ścian w wyniku źle wykonanych obróbek na styku ściany z dachem, rynien spustowych

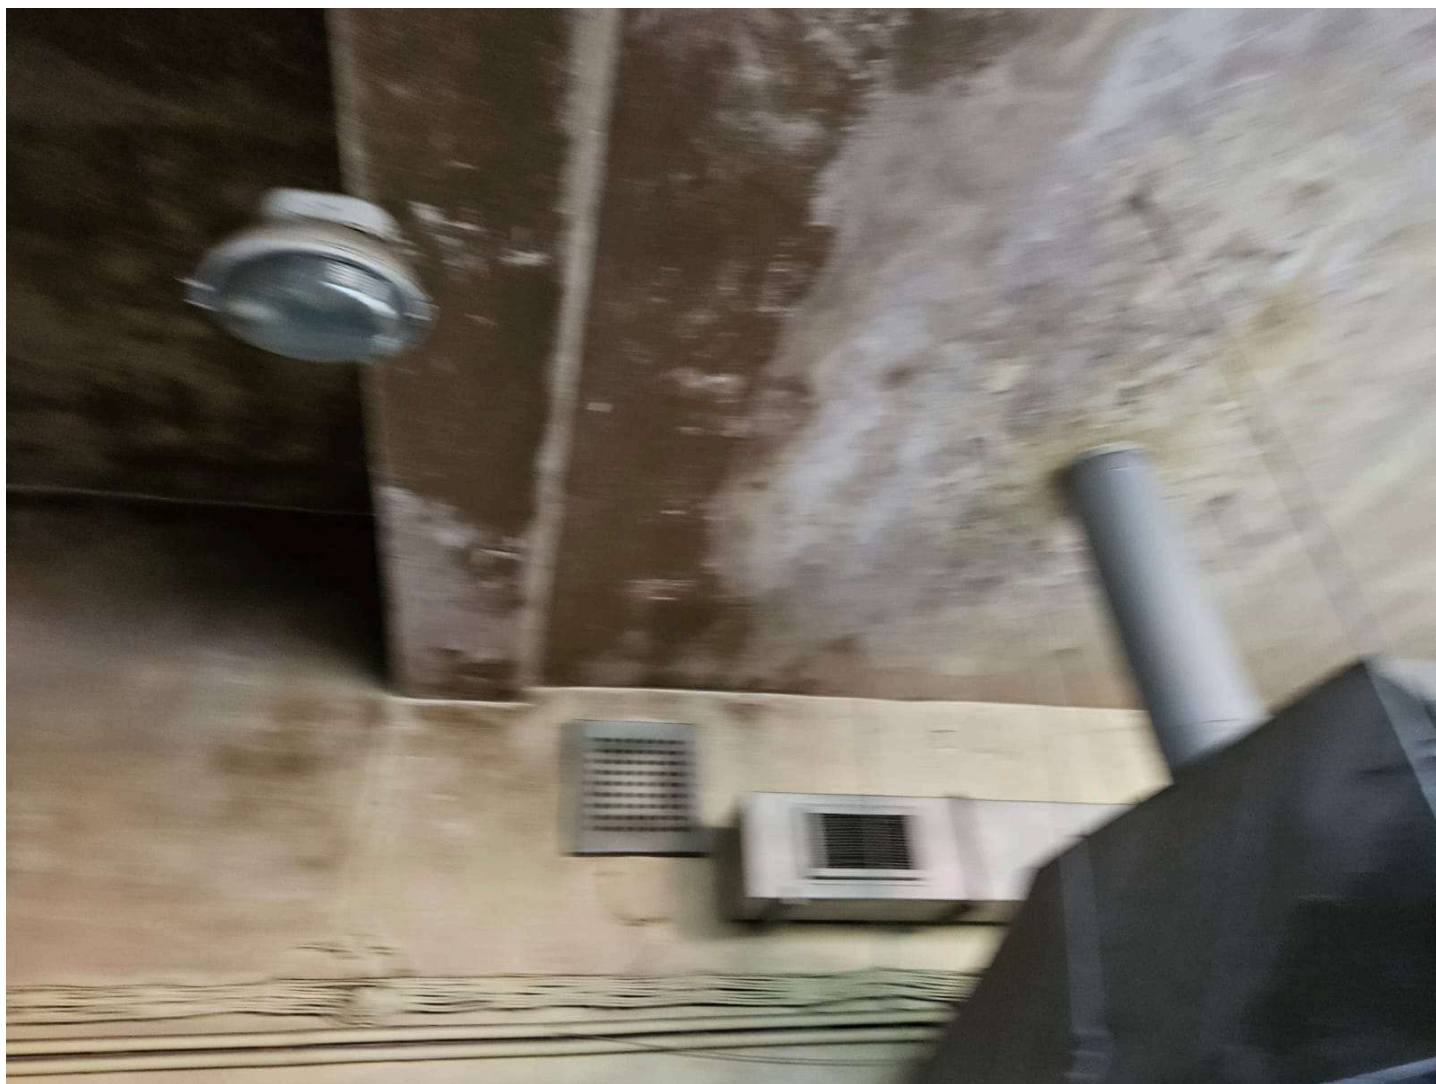
Zawilgocenia ścian w wyniku źle wykonanych obróbek na styku ściany z dachem, rynien spustowych

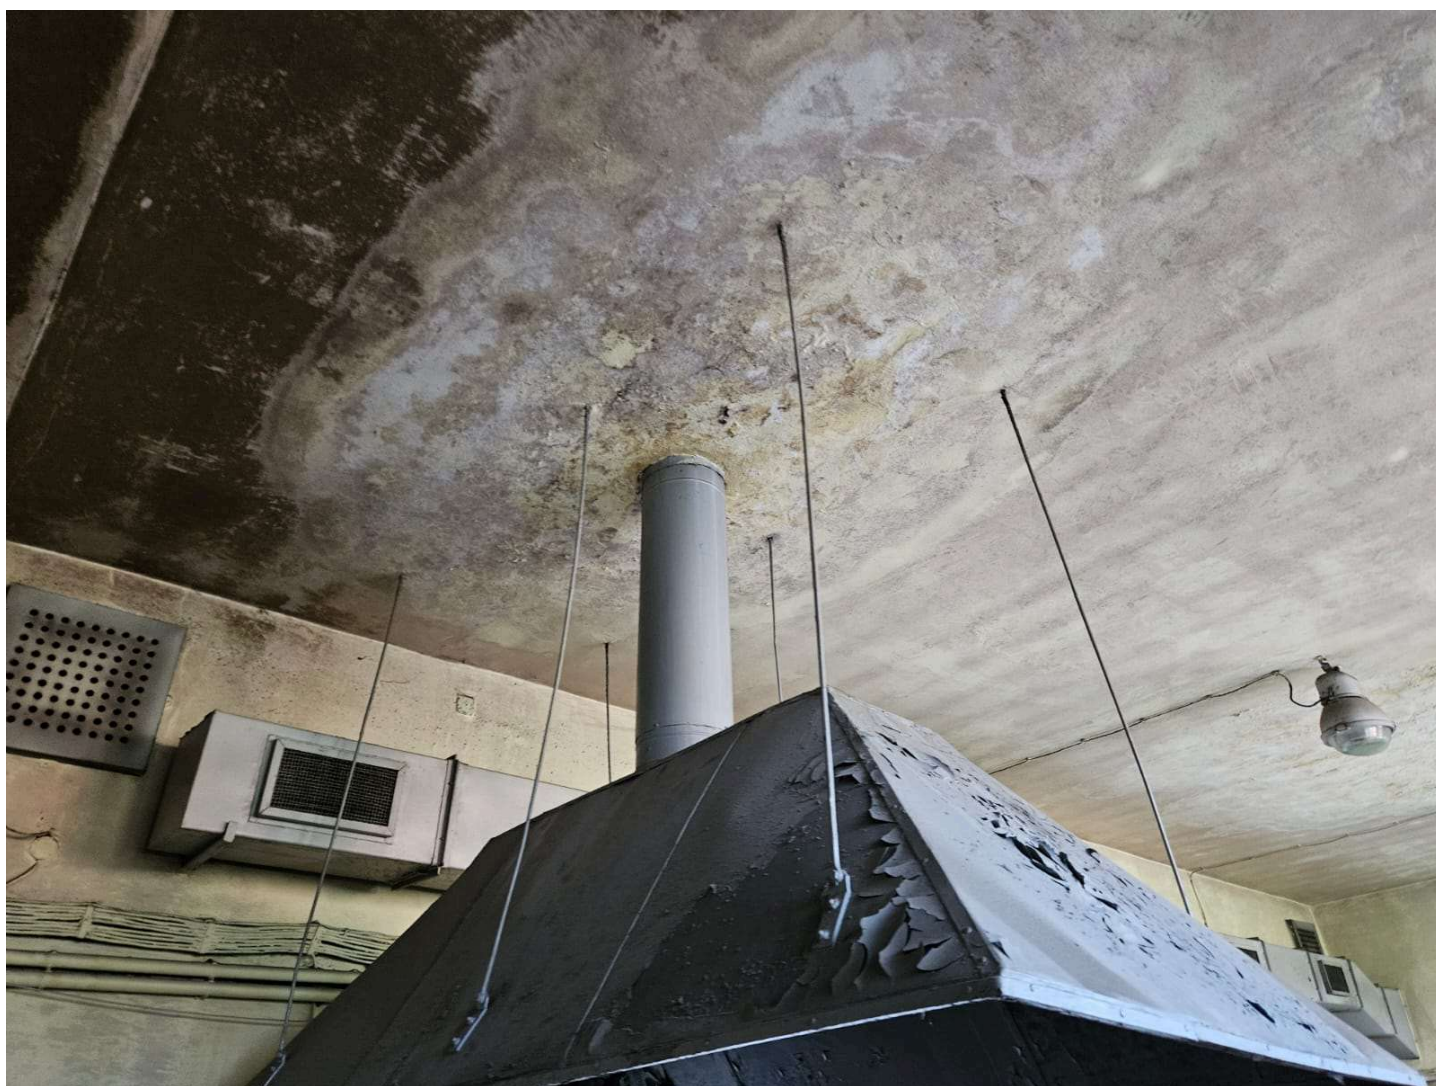
Zawilgocenia ścian w wyniku źle wykonanych obróbek na styku ściany z dachem, rynien spustowych
