**Drzewo nr 3 (nr zlec. 3a)****3.1 Dane podstawowe**

| gat. [pl] | <b>Dąb szypułkowy</b> | | gat. [łac] | <b>Quercus robur</b> | |

Adres: ul. Fordońska 102 i 112 (skwer na zapleczu posesji nr 112 i przy restauracji „Pod Dębem”)

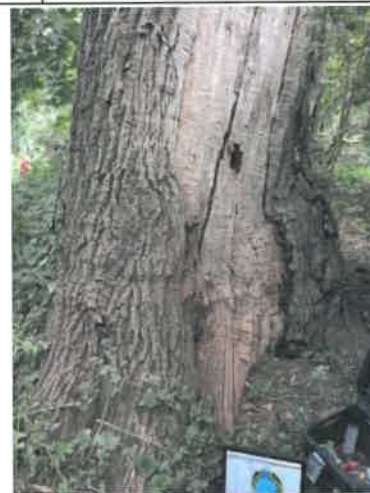
Tomogram 2D

Badanie tomografem sonicznym **wykażało rozkład pnia** obejmujący **71%** analizowanego przekroju.

Drzewo **spełnia** wymagania modelu w zakresie odporności na złamanie pnia w badanym przekroju.

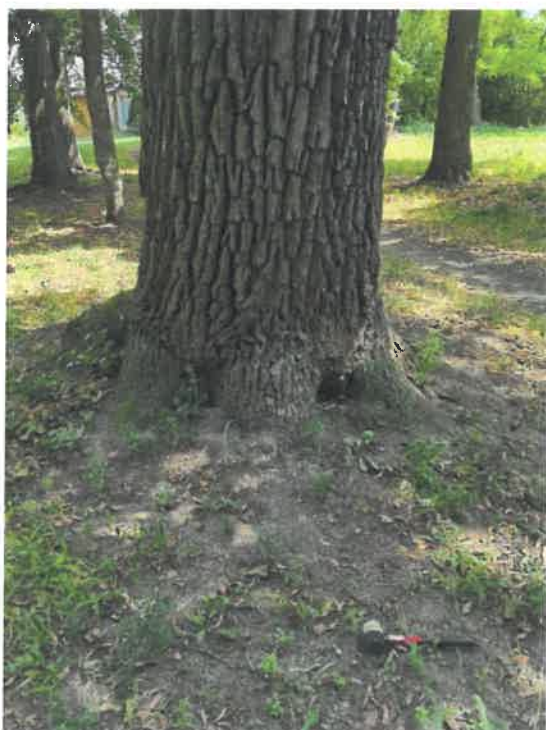
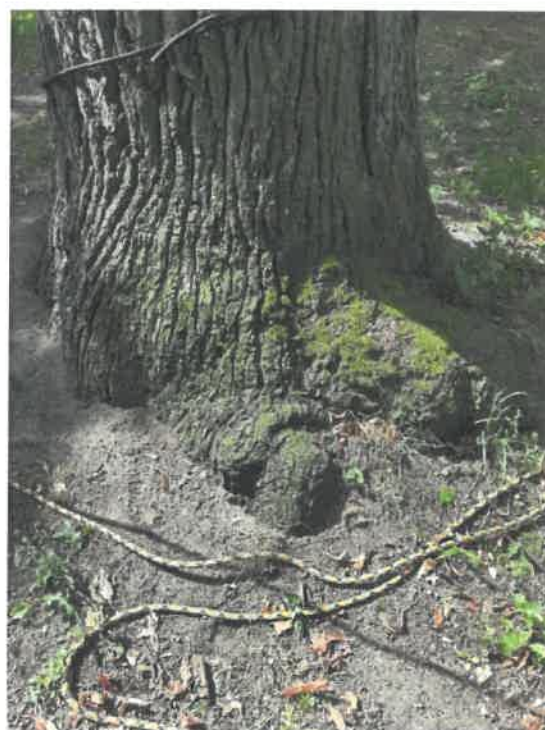
Nabiegi korzeniowe dobrze ukształtowane, od południa nabrzmięte najprawdopodobniej w wyniku występującego w przeszłości ograniczenia wzrostu (fot.2,3). Pomiedzy nabiegami ubytki prowadzące do ubytku kominowego wewnątrz odziomka i pnia (fot.4).

*fot. 2 Odziomek i nabiegi korzeniowe*

*fot. 3 Odziomek i nabiegi korzeniowe*

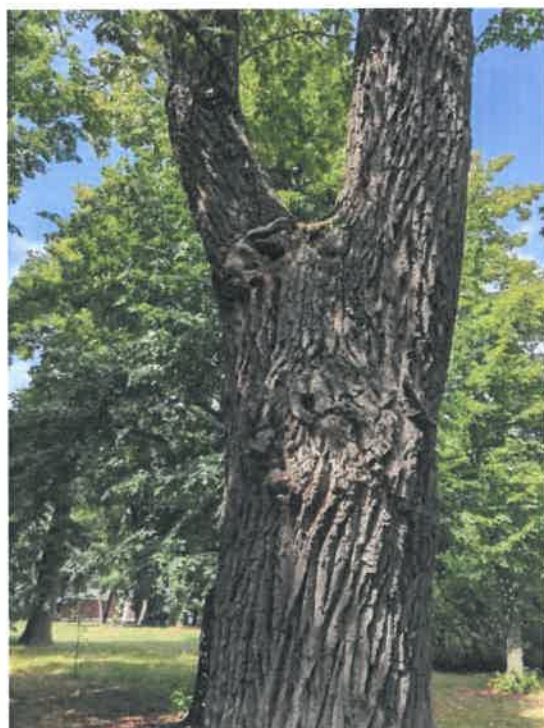
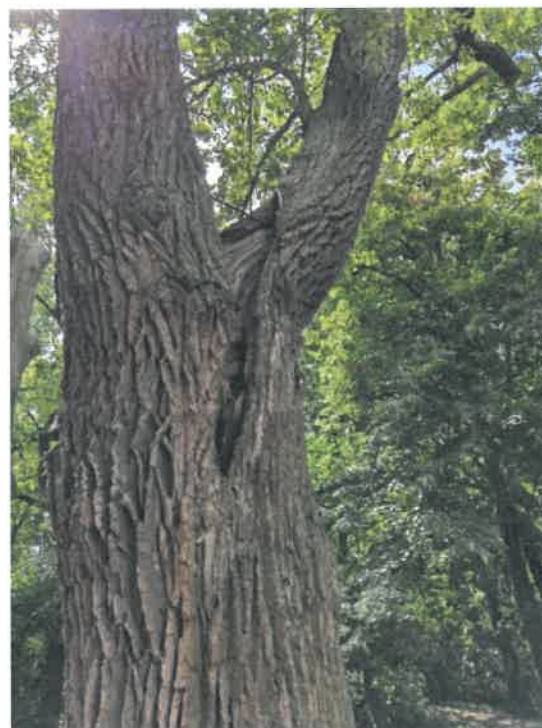
Na wys. 3,5 m, dzieli pień na 2 przewodniki. Wewnątrz rozległy ubytek otwarty, łączący się z ubytkiem kominowym wewnątrz pnia. Rozwidlenie rozwarte od N, od S ścianka martwa, niezapewniająca spójności. Najprawdopodobniej bez zainstalowanych w przeszłości 2 wzmocnień uległoby rozłamaniu (opis wzmocnień w koronie).

Najpoważniejszym problemem drzewa jest ubytek w głównym rozwidleniu, które jest utrzymywane jedynie dzięki zainstalowanym wzmocnieniom. **Niemniej konieczne będą poprawki w układzie wzmocnień**, ponieważ obecnie, w przypadku zerwania się górnego wzmocnienia przewiertowego, doszłoby do rozerwania rozwidlenia, pomimo istnienia dwóch innych wzmocnień. Należy przede wszystkim naciągnąć maksymalnie tekstylne wiązanie zabezpieczające, oraz zamontować dodatkowe wiązanie statycznie 8T powyżej rozwidlenia.

*fot. 6 Główne rozwidlenia, widok od S*

*fot. 7 Główne rozwidlenia, widok od N*

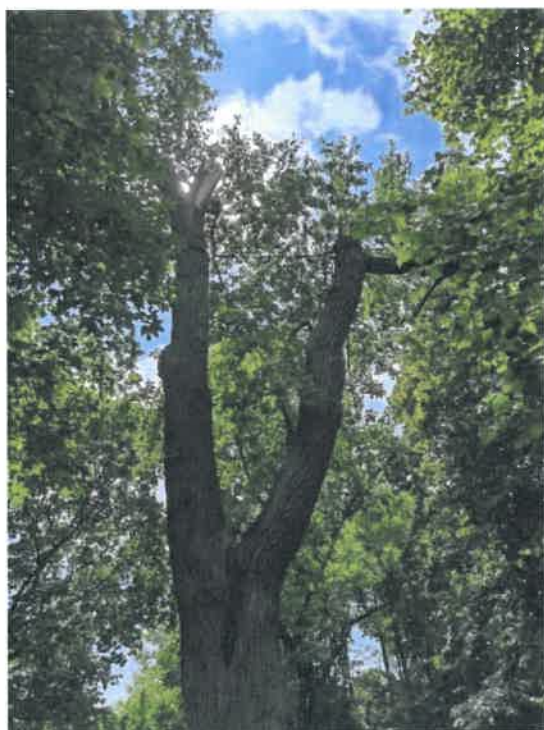
*fot. 14 Korona, widok od N, po lewej przewodnik E, po prawej przewodnik W*

Zmniejszanie gabarytów korony jest także konieczne ze względu na rozwój rozkładu we wnętrzu pnia. Z obserwacji wynika, że pień przyrasta słabo na grubość oraz nie dzieli się na kolumny kambialne i w przyszłości dojdzie do zbyt dużej utraty nośności. Dlatego jedynym rozwiązaniem jest etapowe redukowanie korony, którego tempo musi zostać powiązane ze stanem pnia oraz intensywnością rozwoju korony wtórnej. Docelowo zaleca się co najmniej zrównanie wysokości obu przewodników (na przestrzeni kilkunastu/kilkudziesięciu lat).

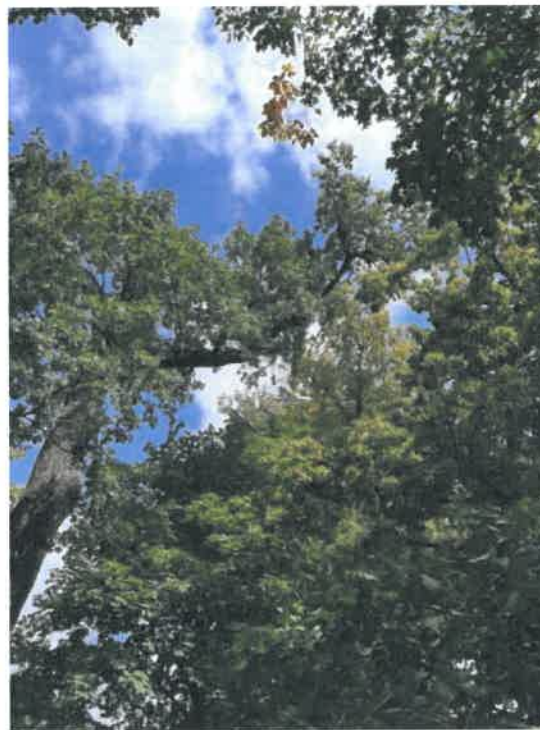
*fot. 15 Górna partia przewodnika E*

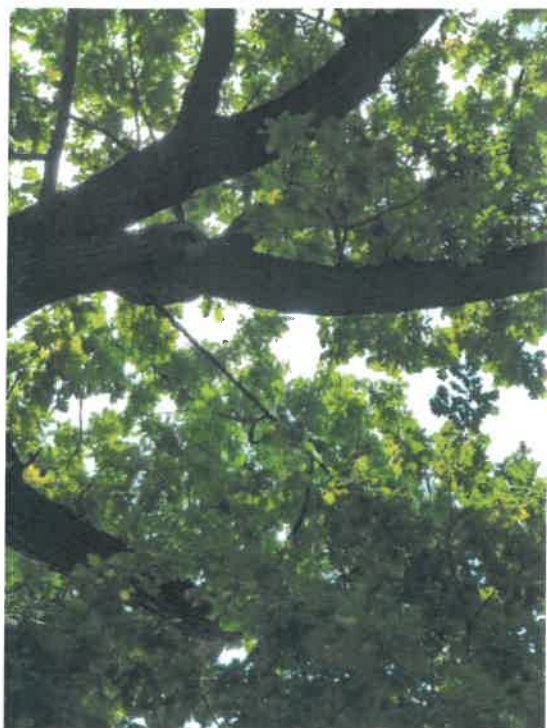
*fot. 8 Wiązanie*

- a) zielona linia przerywana: aktualne wiązanie, do usunięcia*
- b) pomarańczowa linia: nowe wiązanie dynamiczne 2t, zastępujące stare wiązanie*
- c) czerwone linie: nowe wiązania dynamiczne 8t pomiędzy przewodnikiem n a przewodnikami centralnymi*
- d) niebieska linia: nowe wiązanie statyczne 4t*

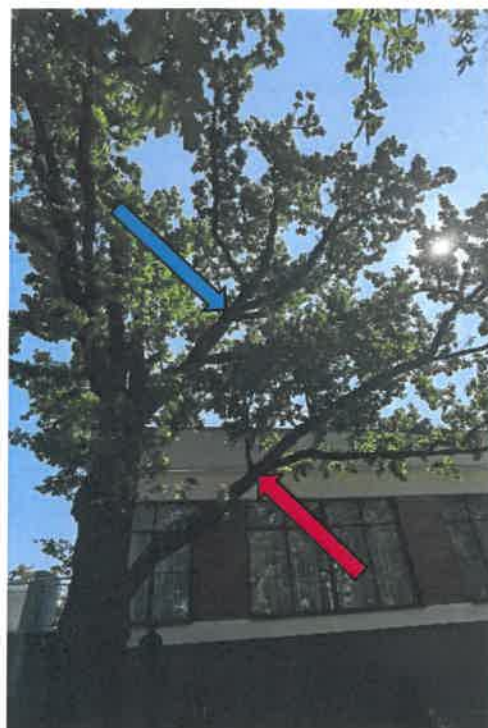
*fot. 9 Przewodnik N (niebieska strzałka)  
i konar N (czerwona strzałka)*

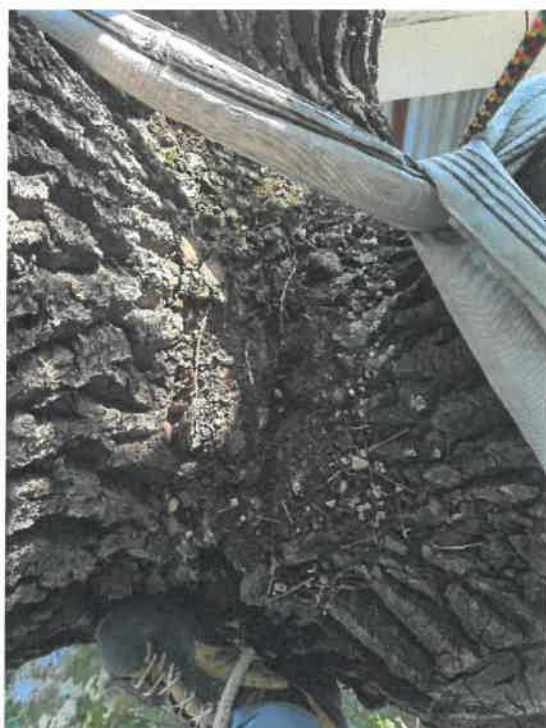
*fot. 10 Główne rozwidlenie*

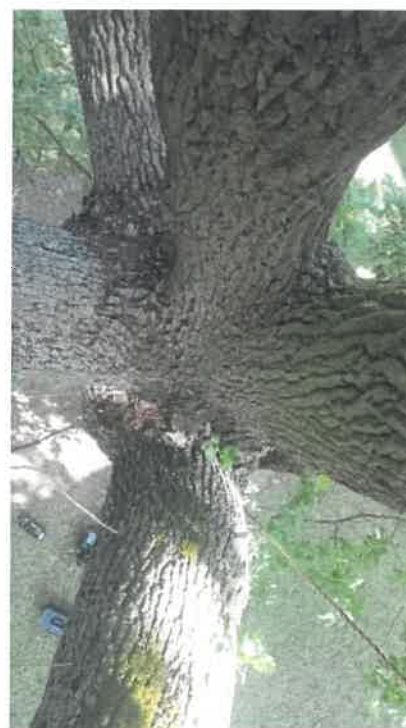
*fot. 11 Rozwidlenia*

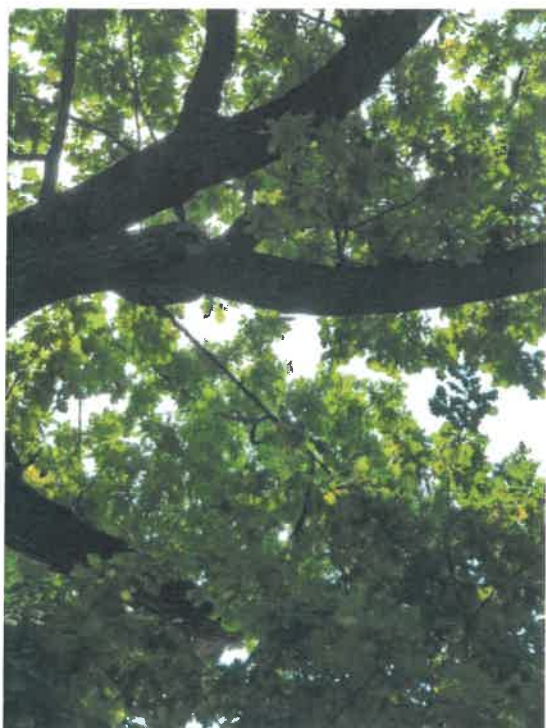
*fot. 8 Wiązanie*

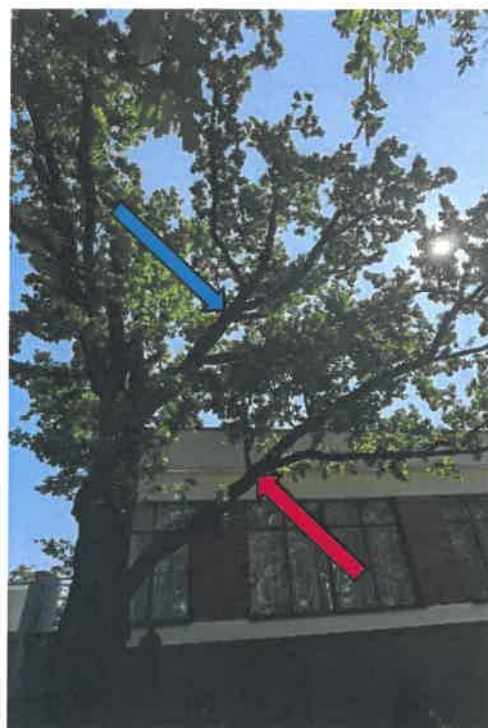
*fot. 9 Przewodnik N (niebieska strzałka)  
i konar N (czerwona strzałka)*

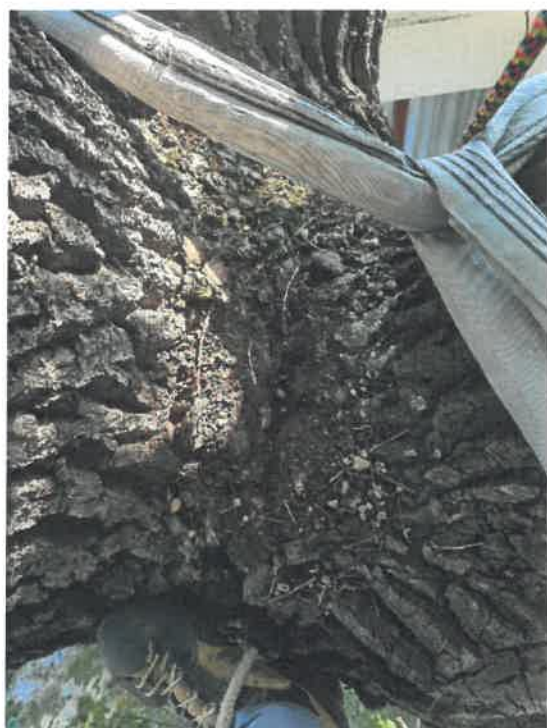
Korona lekko przerzedzona, aczkolwiek biorąc pod uwagę fazę życia drzewa - prawidłowa. W koronie widoczne rany po cięciach, ale reakcja drzewa jest dobra, brak widocznych rozkładów w ranach. Siewka czarnego bzu w rozwidleniu. Rozwidlenia prawidłowe, nie stwierdzono oznak osłabienia.

*fot. 10 Główne rozwidlenie*

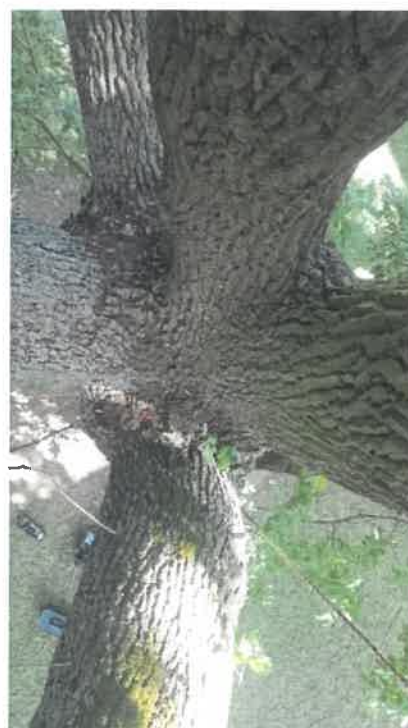
*fot. 11 Rozwidlenia*

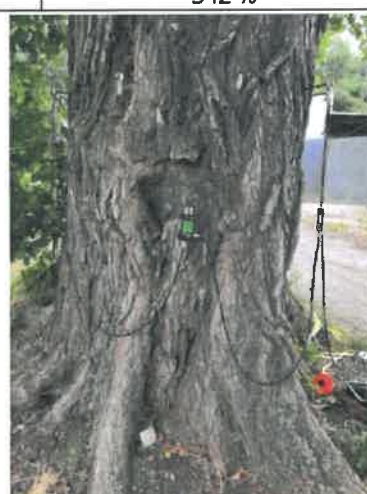
Tomogram 2D

| Warstwa | Wysokość warstwy na pniu | Powierzchnia objęta rozkładem | Współczynnik bezpieczeństwa |
|---|---|---|---|
| Warstwa #1 | 160 Cm | 65 % | 342 % |

Badanie tomografem sonicznym **wykazało rozkład pnia** obejmujący **65%** analizowanego przekroju.

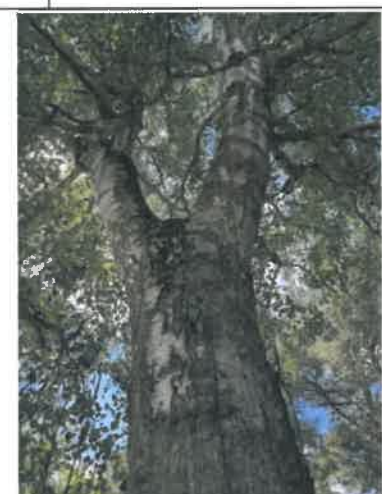
Tomogram 2D

| Warstwa | Wysokość warstwy na pniu | Powierzchnia objęta rozkładem | Współczynnik bezpieczeństwa |
|---|---|---|---|
| Warstwa #1 | 330 Cm | 0 % | - |

Badanie tomografem sonicznym **nie wykazało** rozkładu pnia w analizowanym przekroju.

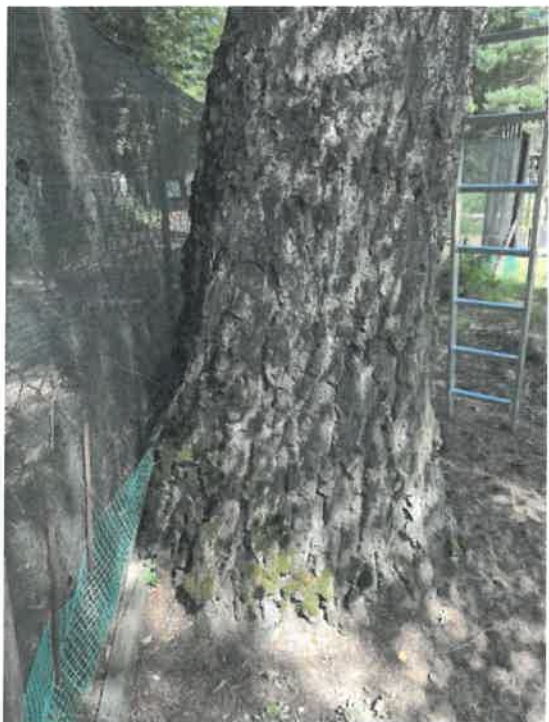
*fot. 2 Pień, odziomek, nabiegi i korzenie szkieletowe*

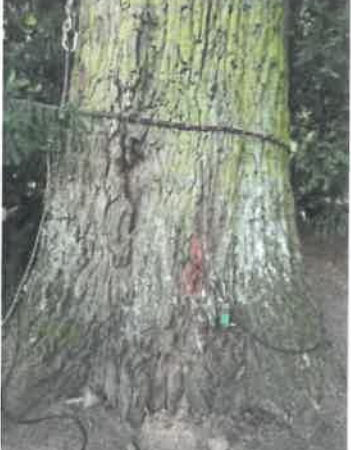
Tomogram 2D

| Warstwa | Wysokość warstwy na pniu | Powierzchnia objęta rozkładem | Współczynnik bezpieczeństwa |
|---|---|---|---|
| Warstwa #1 | 70 Cm | 28 % | 1498 % |

Badanie tomografem sonicznym **wykazało rozkład pnia** obejmujący **28%** analizowanego przekroju.

Uzyskano wynik na poziomie **1498%** (przy zalecanym minimum wynoszącym **150%**).

Analiza średnich prędkości fal wskazuje, że wykryty w tomografii rozkład ma postać rozproszoną i nie obejmuje całego wskazanego obszaru, lub nie występuje w ogóle, a uzyskany wynik jest efektem zakłócenia powodowanego przez uszkodzenie i spękania drewna. Niedokładność wyniku spowodowana jest ograniczeniami technologicznymi, a w razie potrzeby potwierdzenie stanu wnętrza pnia można uzyskać w badaniu rezystografem (stosowanym tylko w uzasadnionych przypadkach, ze względu na inwazyjność tego badania). W niniejszym przypadku nie ma konieczności stosowania dodatkowych badań, ponieważ mogłoby ono jedynie zwiększyć uzyskany wynik, który i tak jest pozytywny.

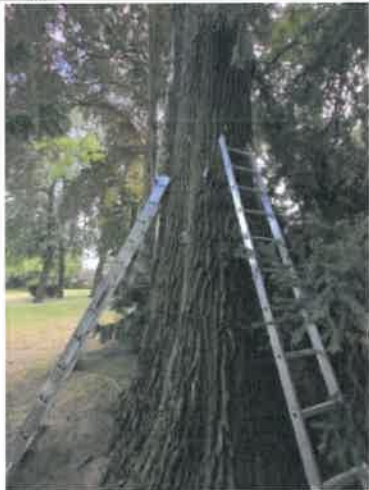
| Warstwa | Wysokość warstwy na pniu | Powierzchnia objęta rozkładem | Współczynnik bezpieczeństwa |
|---|---|---|---|
| Warstwa #1 | 300 Cm | 0 % | 1410 % |

Badanie tomografem sonicznym **nie wykazało** rozkładu pnia w analizowanym przekroju.

Ze względu na brak stwierdzonego rozkładu pnia oraz brak zauważalnych zmian w ekspozycji drzewa na wiatr, przyjmuje się, że drzewo **spełnia** wymagania w zakresie odporności pnia na złamanie.

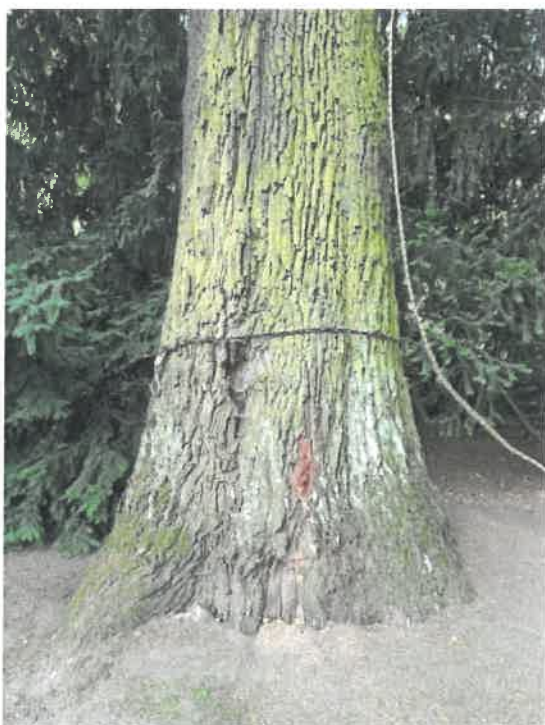
Od N przy podstawie pnia martwica o wymiarach 30x20 cm, z częściowo spękanym i rozłożonym drewnem (zasiedlonym przez mrówki), zamykana brzeżnie tkanką przyranną (fot.3). Na wys. 90 cm kolejne uszkodzenie z rozkładem i martwym drewnem, wzmacniane brzeżnie kalusem (fot.4). Kolumny kambialne, między nimi powierzchowne, nieistotne rozkłady (fot.2). Wyraźne nabiegi korzeniowe (fot.5).

*fot. 2 Pień i odziomek*

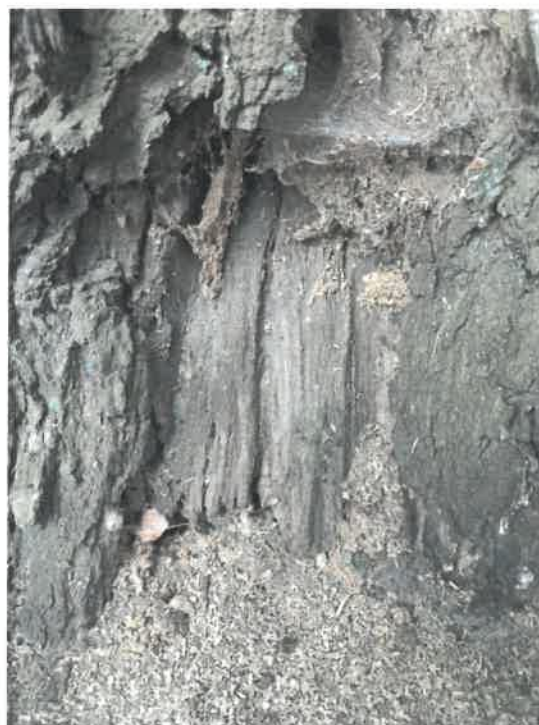
*fot. 3 Martwica*

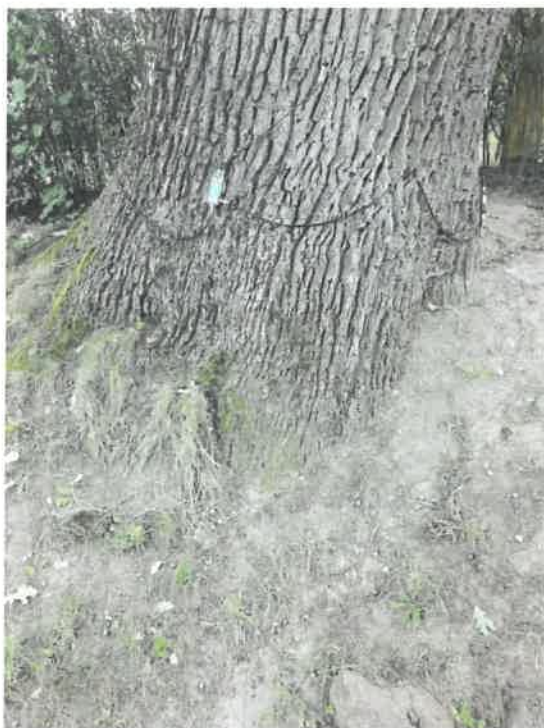
Drzewo rośnie na niewielkiej skarpie, u jej szczytu. Od strony E, niewidoczne nabiegi korzeniowe, możliwe podniesienie poziomu gruntu w przyszłości (fot.2,3). Pień krótki prosty, lekko pochylony w kierunku wschodnim.

*fot. 2 Pień, odziomek, nabiegi i korzenie szkieletowe*

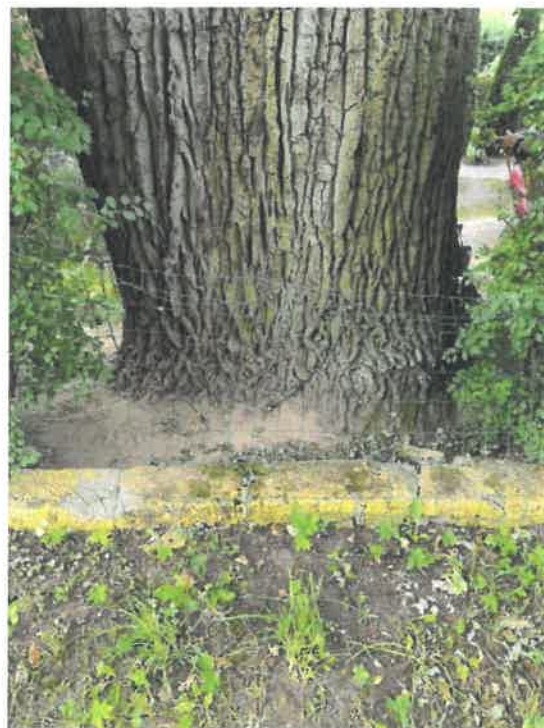
*fot. 3 Pień, odziomek, nabiegi i korzenie szkieletowe*

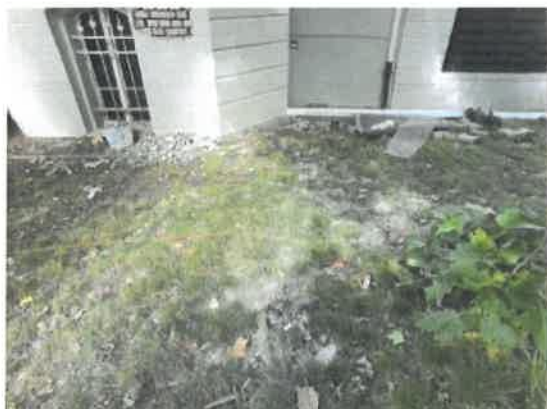
Drzewo rośnie na niewielkim wydzielonym terenie zielonym, tuż na jego skraju przy murku go ograniczającym (wysokie prawdopodobieństwo uszkodzenia korzeni przeszłości)(fot.1). Grunt silnie zanieczyszczony odpadami budowlanymi (fot.2,3). W rzucie korony składowane materiały pochodzące z remontu elewacji, który zanieczyszczają grunt zmieniając jego chemizm, a w trakcie prac dochodzi także do zagęszczania gruntu.

*fot. 2 Teren zanieczyszczony odpadami*

**Należy także uprzątnąć teren** z wszystkich odpadów i zebrać z powierzchni gruntu zanieczyszczenia. Oraz zaprzestać użytkowania terenu wokół drzewa, w szczególności na potrzeby prac remontowych, a jeśli to niemożliwe, należy zabezpieczyć grunt przed zanieczyszczeniem oraz zainstalować ścieżki techniczne chroniące przed zagęszczaniem gruntu.

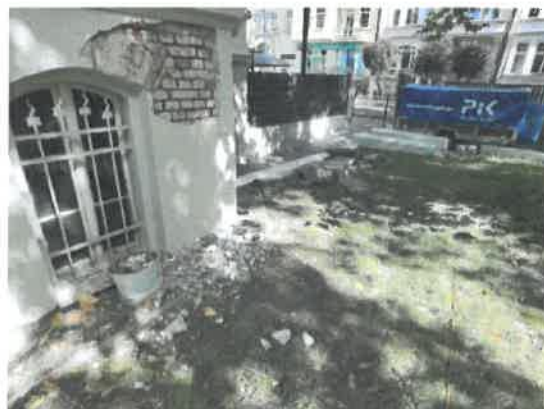
*fot. 3 Teren zanieczyszczony odpadami*

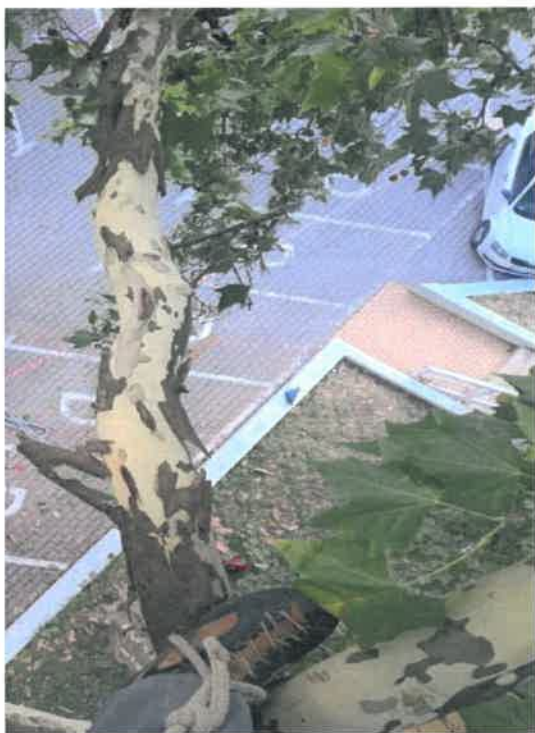
*fot. 10 Drobne infekcja*

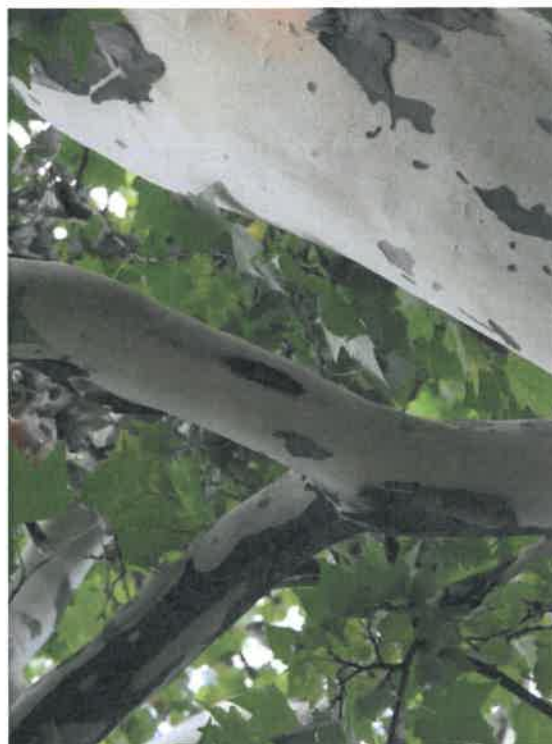
*fot. 11 Drobne infekcja*

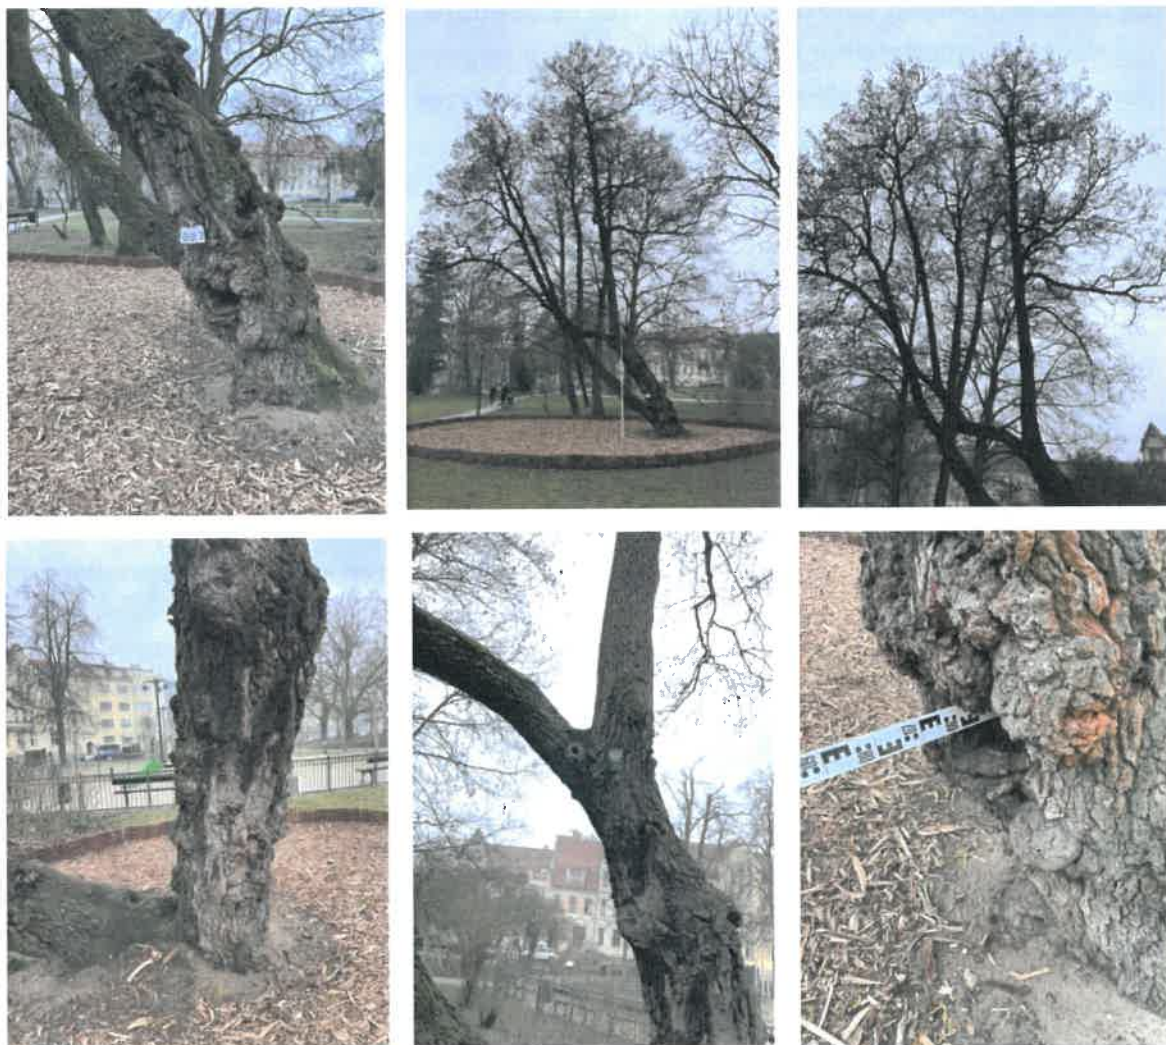
Obydwa pnie drzewa znacznie pochylone, posiadają pojedyncze gałęzie wybujące w kierunku południowym. Pień A posiada znaczne ubytki (dziuple) widoczny również ubytek kominowy na znacznej wysokości sięgający w głąb pnia aż do odziomka. Odziomek i dolna część pnia pokryty naroślami i zgrubieniami. System korzeniowy niewidoczny na powierzchni gruntu, w badaniu sondą arborystyczną nie stwierdzono oznak rozkładu.

Dokonując oceny wg skali Roloffa drzewo należy zakwalifikować jako 0/1.

Ryc. Pokrój i detale drzewa nr 3

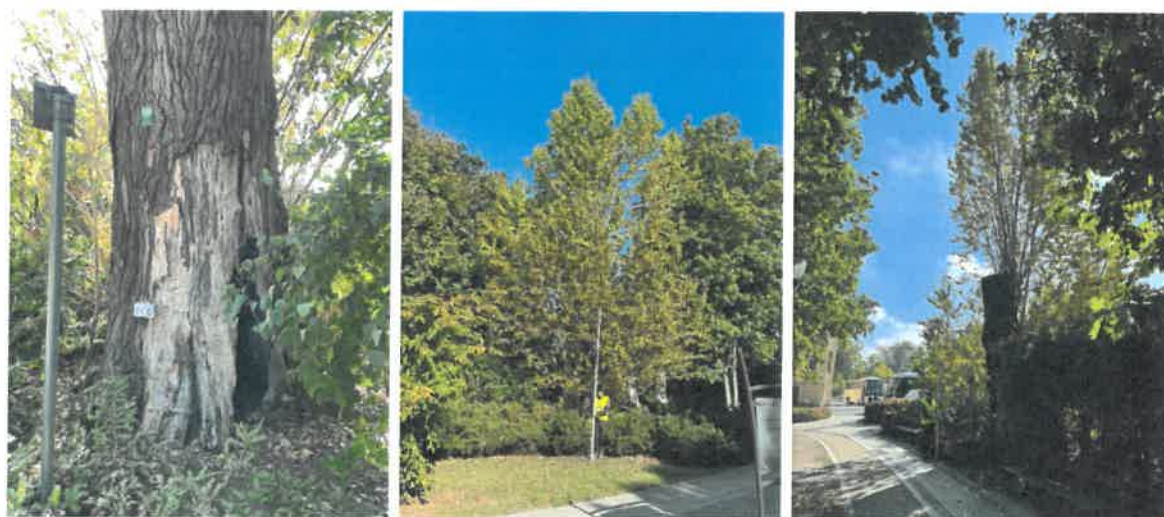
Ryc. Pokrój drzewa nr 120.

Drzewo zlokalizowane jest w Parku Kazimierza Wielkiego w Bydgoszczy, rośnie w miejscu o znacznym nasileniu ruchu, w zagęszczonej glebie, w odległości ok. 1,5 m od ciągu pieszego. Drzewo zostało ogłowione. Koronę stanowią młode odrosty, które wyrosły w miejscu ścięcia topoli. Pień jest stosunkowo prosty, w strefie odziomkowej posiada rozległy wewnętrzny ubytek. Wewnątrz zauważono wypróchnienia i owocniki grzybów. Okolicę ubytku charakteryzuje odpadająca kora. Pień porastają liczne, młode odrosty. System korzeniowy niewidoczny na powierzchni gruntu. Nie zaobserwowano występowania chronionych gatunków. Nie stwierdzono obecności ani śladów bytowania owadów, czy chrząszczy. Dokonując oceny wizualnej możemy stwierdzić, że drzewo jest vitalne (stopień 2/3 wg skali Roloffa).

Zaleca się sprawdzać przyrosty roczne młodych, tworzących się pędów/ gałęzi. O ile przyrosty będą zbyt intensywne (> 2 m rocznie) należy przeprowadzić cięcia redukcyjne mające na celu zagęszczenie i zmniejszenie korony, ponieważ pień drzewa jest osłabiony. Należy

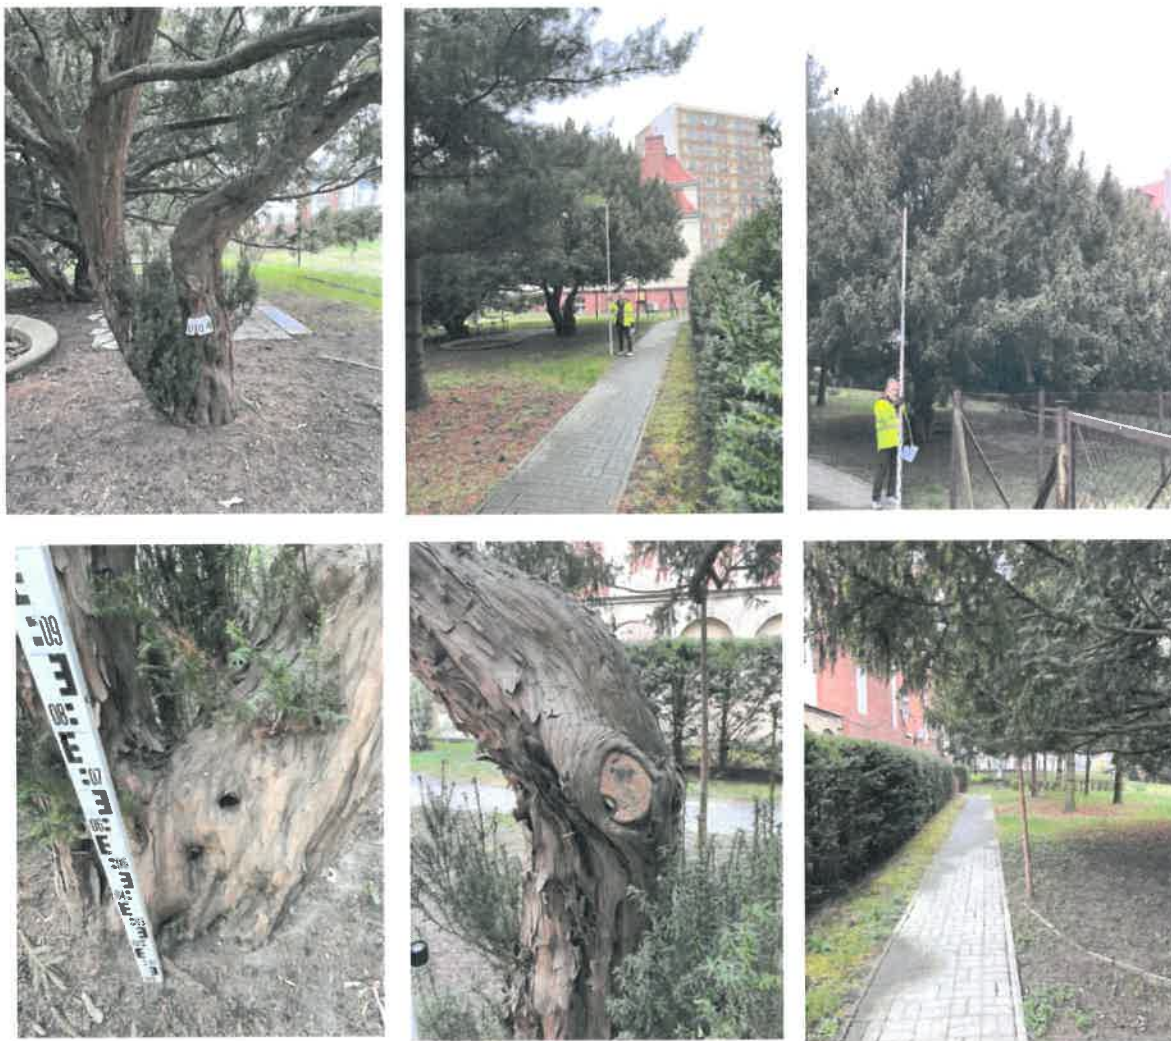
Ryc. Pokrój i detale krzewu nr 4 A

Pień rozwidla się na dwa przewodniki na wysokości 0,5 m. Od 0,5 do 1 m widoczne liczne młode odrosty. Kora brunatna, łuszcząca się, cienkimi płatkami. W odziomku na 30 cm widoczny ubytek z odciętym konarem/gałęzią, nad którym wyrastają młode odrosty. System korzeniowy niewidoczny na powierzchni gruntu, w badaniu sondą arborystyczną nie stwierdzono oznak rozkładu.

Dokonując oceny wg skali Roloffa krzew należy zakwalifikować jako 0/1.

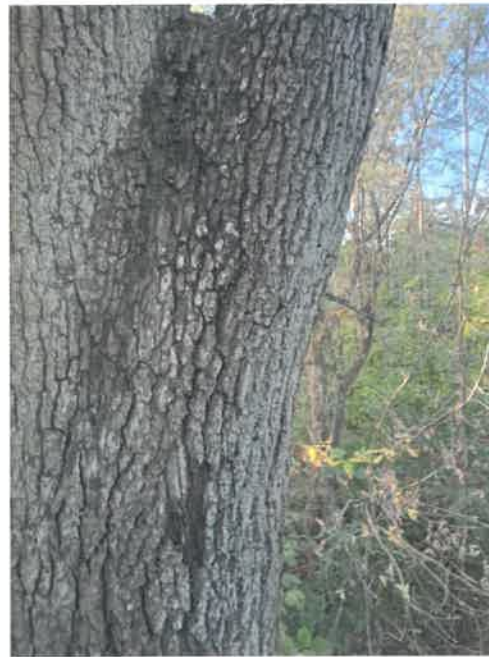
Pień pochylony w kierunku W (w stronę garaży) (fot.2). Od tej strony na wys. ok. 1 m uszkodzenie mechaniczne, bez oznak rozkładu (fot.6). Na wys. 4 m rana po uciętym konarze, z początkowym rozkładem, w przeszłości intensywnie zalewana tkanką przyranną, aktualnie przyrost ustał (fot. 7,9,10). Obok rany tworząca się martwica w nasadzie przewodnika E, dwa lata temu nie występowała (fot.8,9,10).

*Fot. 8 Martwica poniżej rozwidlenia*

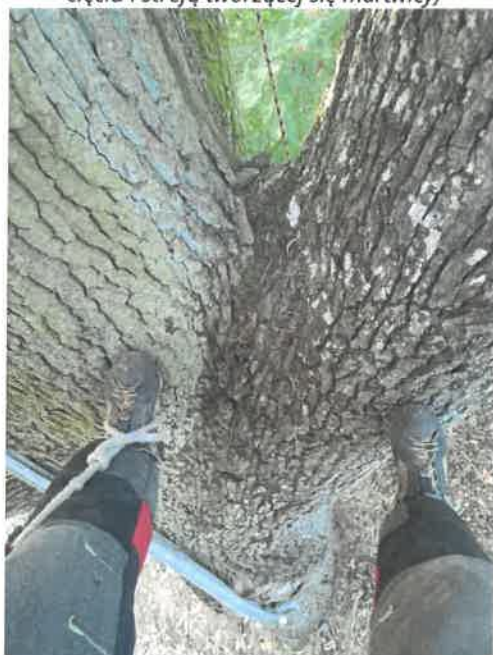
*Fot. 11 Główne rozwidlenie*

*Fot. 12 Główne rozwidlenie*

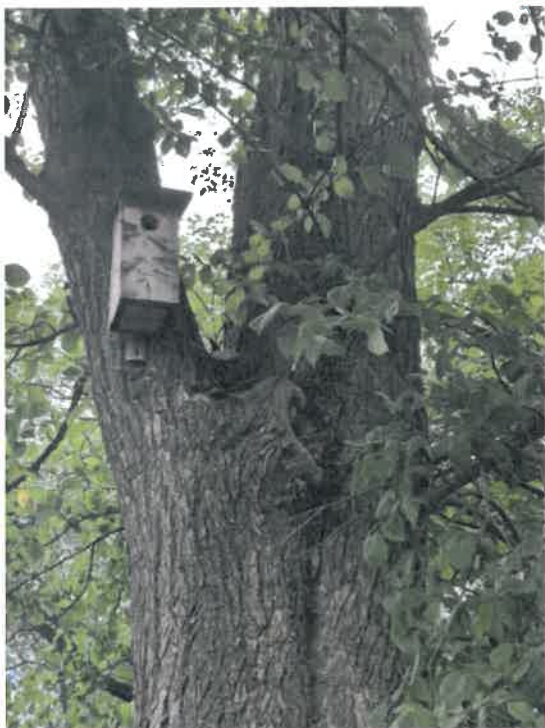
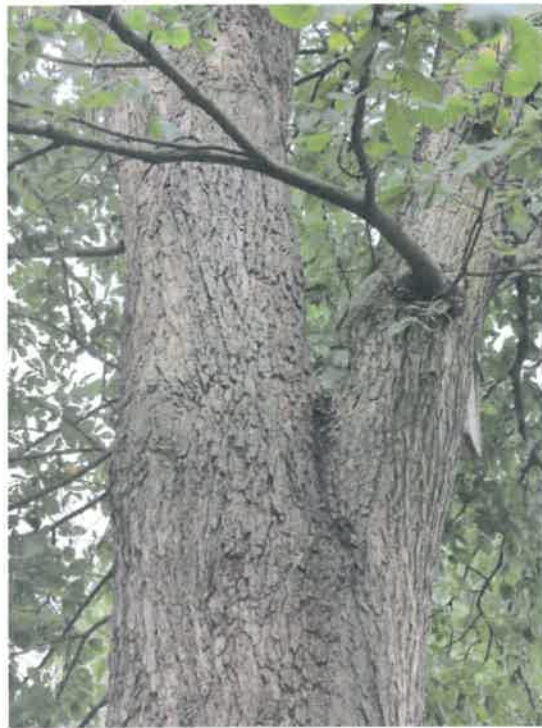
*fot. 4 Rozwidlenie*

*fot. 5 Główne rozwidlenie*

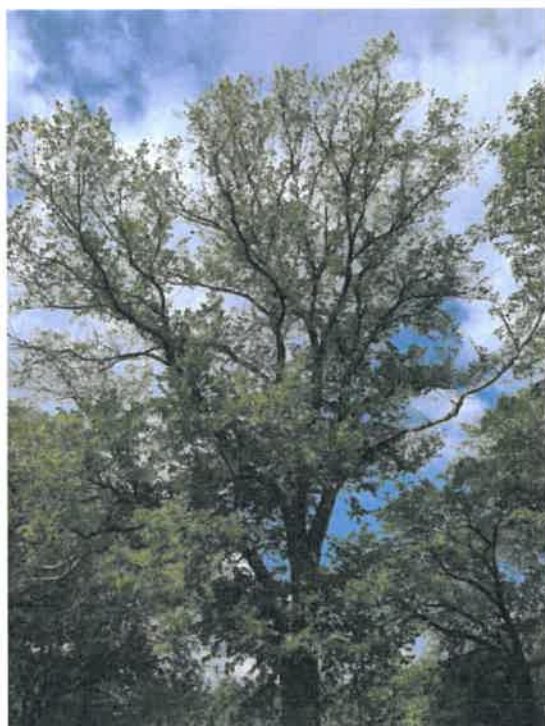
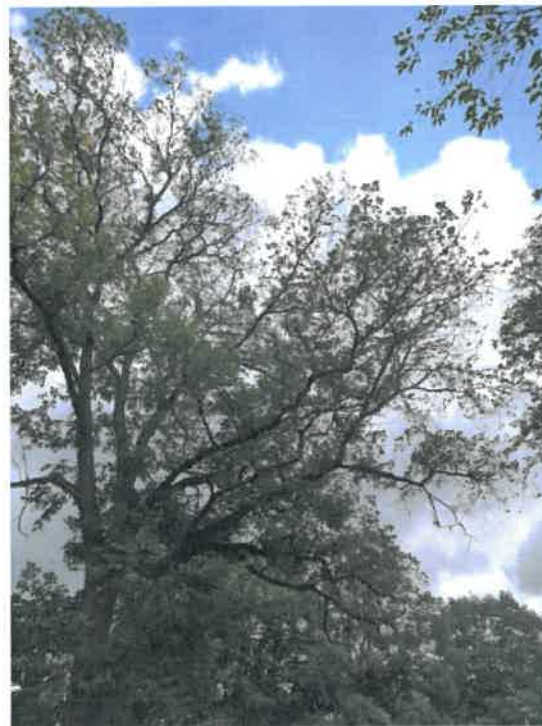
Na wys. ok. 6 m od S, ubytek na pniu (o nieznanym zasięgu), zamykany tkanką przyranną. Susz gałęziowy i konarowy (15%), również nad ścieżką. Górna partia korony przerzedzona, z słabo wykształconym listowiem (fot.6,7,10) – możliwe porażenie holenderską chorobą wiaźów. W koronie dwa wiązania, jedno zabezpieczające główne rozwidlenie, drugie wyżej, zabezpieczające rozwidlenie drugiego rzędu. Obydwa dynamiczne (marki Cobra z amortyzatorami), ale napięte, wrzynające się w drewno, nietworzące spójnego systemu (fot.11).

*fot. 6 Korona*

*fot. 7 Korona*

*fot. 10 Widok ogólny*

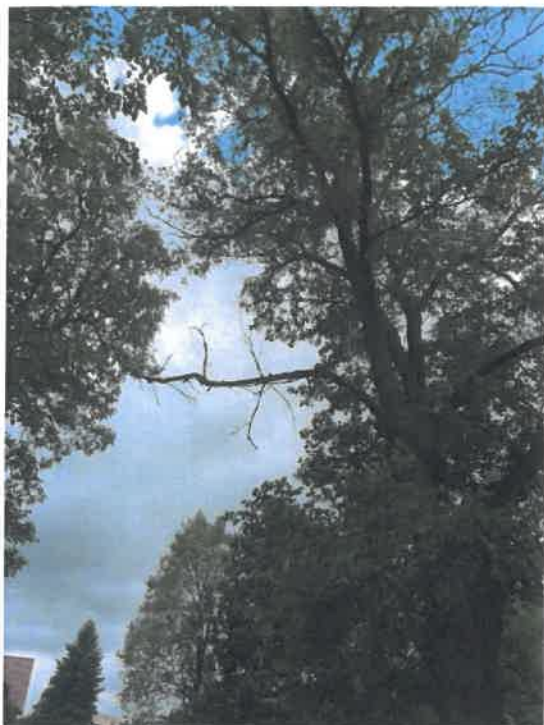
*fot. 8 Susz*

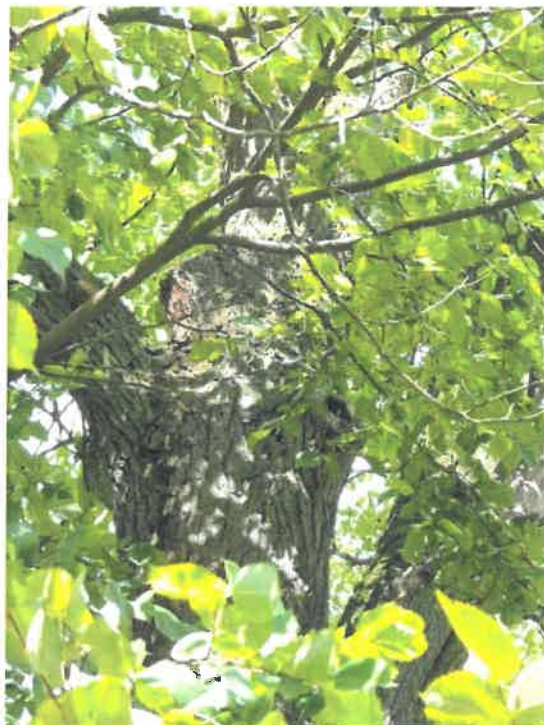
*fot. 9 Rana w koronie*

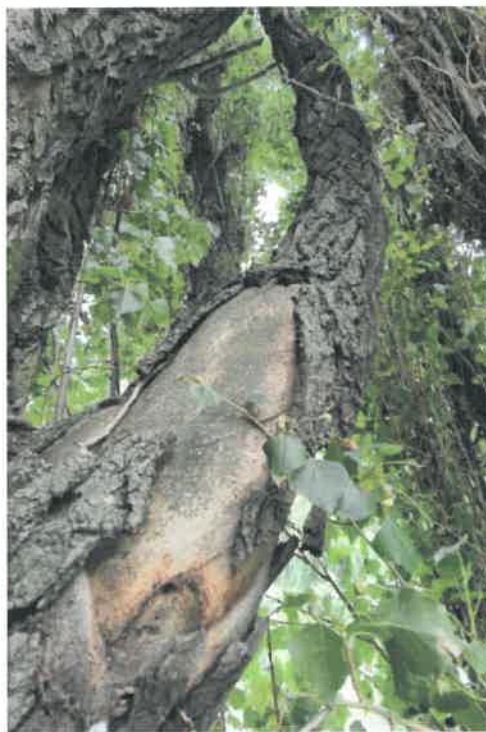
*fot. 5 Martwy konar NW*

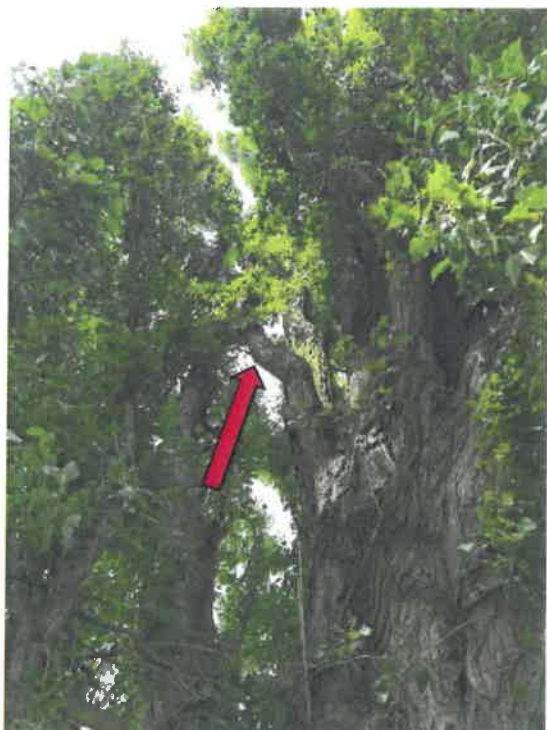
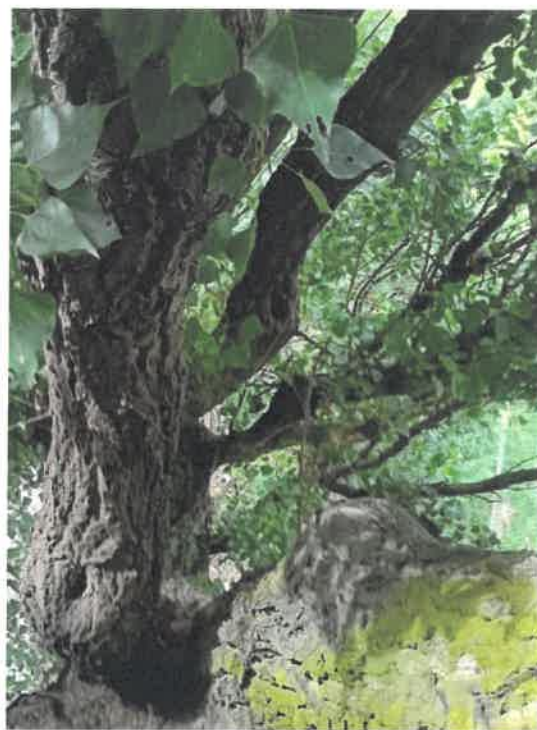
Konar NE wyrastający także na wys. 6 m, z wieloma ubytkami w miejscach cięć (na kilku poziomach), obejmującymi większość przekroju (fot.6,7) oraz osłabionym rozwidleniem - istotne zagrożenie wyłamaniem.

*fot. 6 Konar NE*

*fot. 7 Konar NE*

Ponadto należy **zabezpieczyć konar SW (fot.6) pojedynczym wiązaniem dynamicznym 4T**. Celem wiązania jest zabezpieczenie konaru przed upadkiem w razie rozłamania w którymś z ubytków. Ze względu na jego budowę nie ma możliwości zredukowania go, a usunięcie spowodowałoby powstanie dużej rany. Dlatego należy utrzymać go jak najdłużej, optymalnie do czasu naturalnego wydzielenia go przez drzewo.

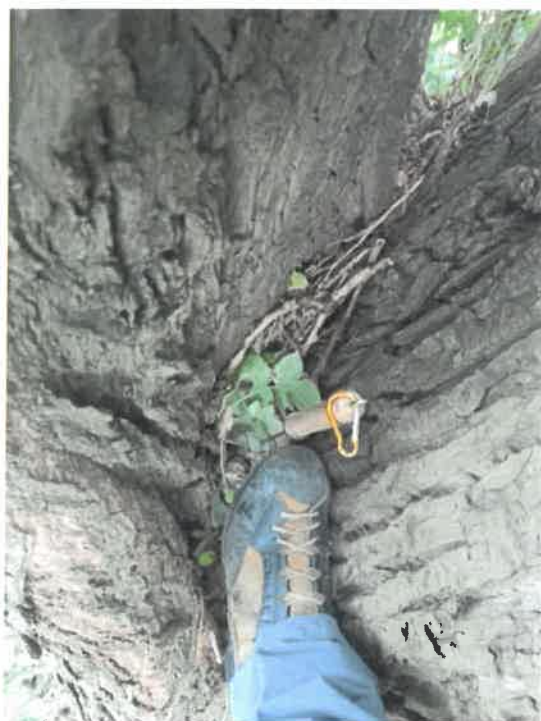
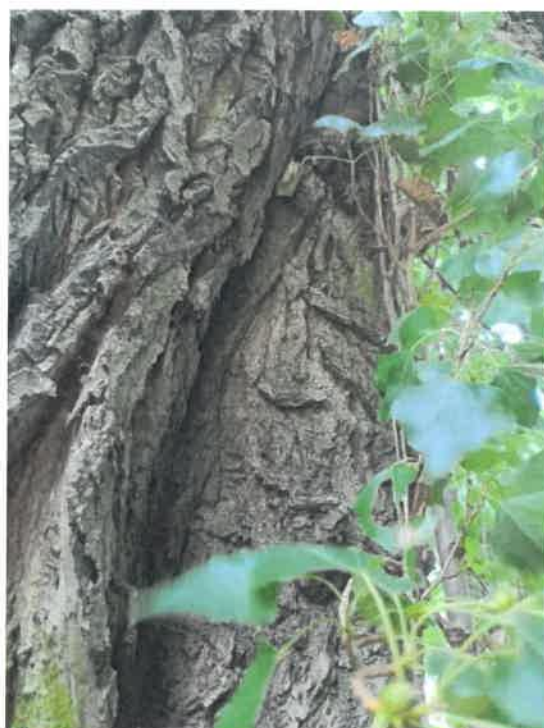
*fot. 8 Rozwidlenie II rzędu*

*fot. 9 Rozwidlenie II rzędu*

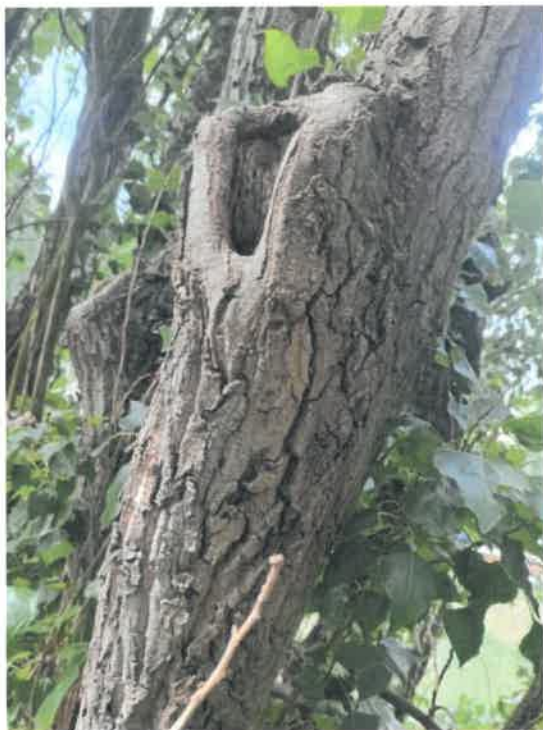
*fot. 10 Rana po cięciu*
